# 대발교 외관조사망도 바닥판 상면 S1

국도26호선 회천교 동 16개교 정밀안전점검용역

대구국토관리사무소

(재)한국재난연구원  
(주)다음기술단

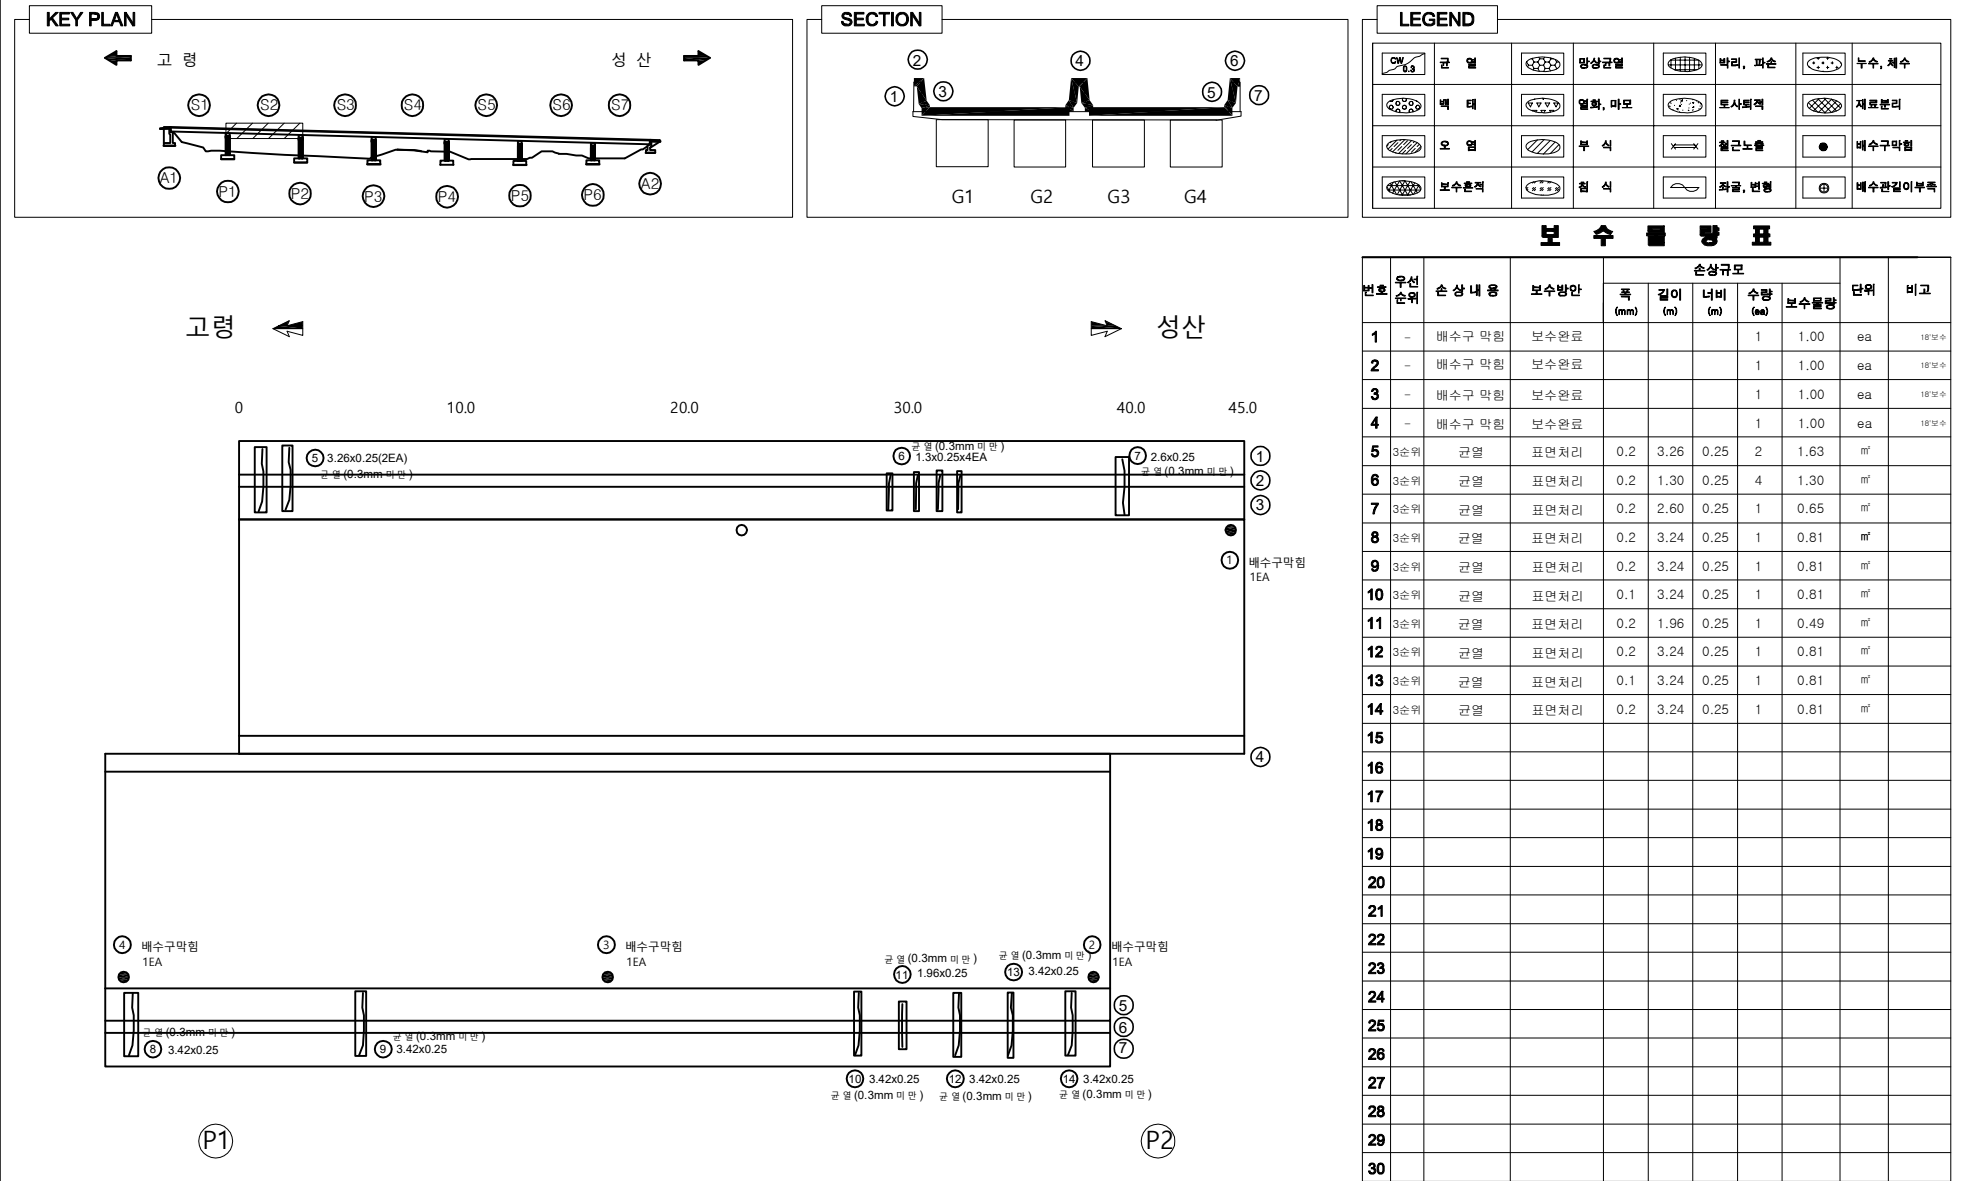
# 대발교 외관조사망도 바닥판 상면 S2

④ 배수구막힘 1EA

③ 배수구막힘 1EA

② 배수구막힘 1EA

① 배수구막힘 1EA

⑧ 3.42x0.25

⑨ 3.42x0.25

⑩ 3.42x0.25

⑪ 1.96x0.25

⑫ 3.42x0.25

⑬ 3.42x0.25

⑭ 3.42x0.25

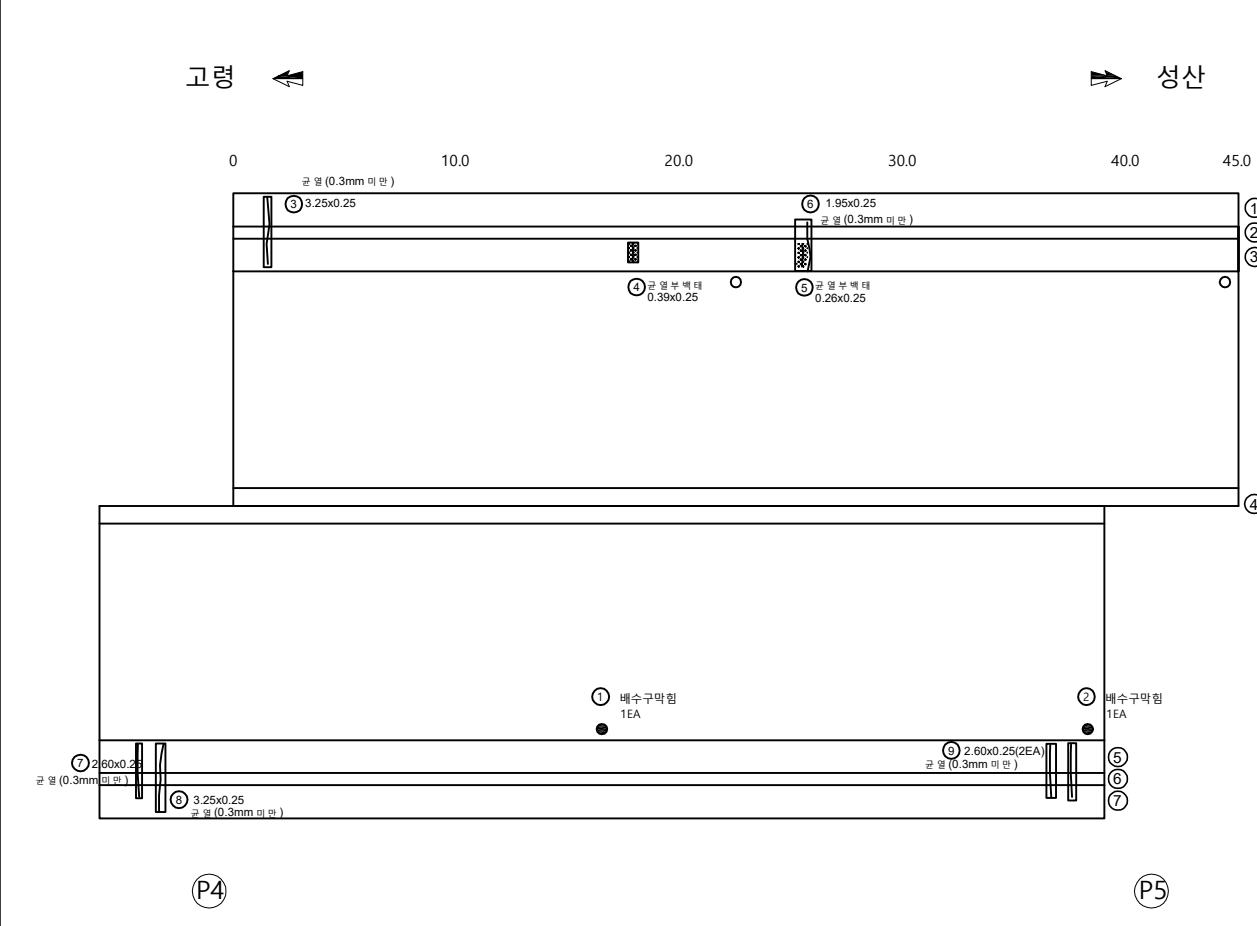
# ■ 대발교 외관조사망도 바닥판 상면 S5

| 번호 | 우선 순위 | 손상 내용 | 보수방안 | 손상규모 | | | | 단위 | 비고 |
|---|---|---|---|---|---|---|---|---|---|
| 1 | - | 배수구 막힘 | 보수완료 | | | | 1 | 1.00 | ea 18'보수 |
| 2 | - | 배수구 막힘 | 보수완료 | | | | 1 | 1.00 | ea 18'보수 |
| 3 | 3순위 | 균열 | 표면처리 | 0.2 | 3.25 | 0.25 | 1 | 2.50 | m² |
| 4 | 3순위 | 균열부백태 | 백태제거 | | 0.39 | 0.25 | 1 | 0.30 | m² |
| 5 | 3순위 | 균열부백태 | 백태제거 | | 0.26 | 0.25 | 1 | 0.20 | m² |
| 6 | 3순위 | 균열 | 표면처리 | 0.2 | 1.95 | 0.25 | 1 | 1.50 | m² |
| 7 | 3순위 | 균열 | 표면처리 | 0.2 | 2.60 | 0.25 | 1 | 2.00 | m² |
| 8 | 3순위 | 균열 | 표면처리 | 0.2 | 3.25 | 0.25 | 1 | 2.50 | m² |
| 9 | 3순위 | 균열 | 표면처리 | 0.2 | 2.60 | 0.25 | 2 | 1.30 | m² |

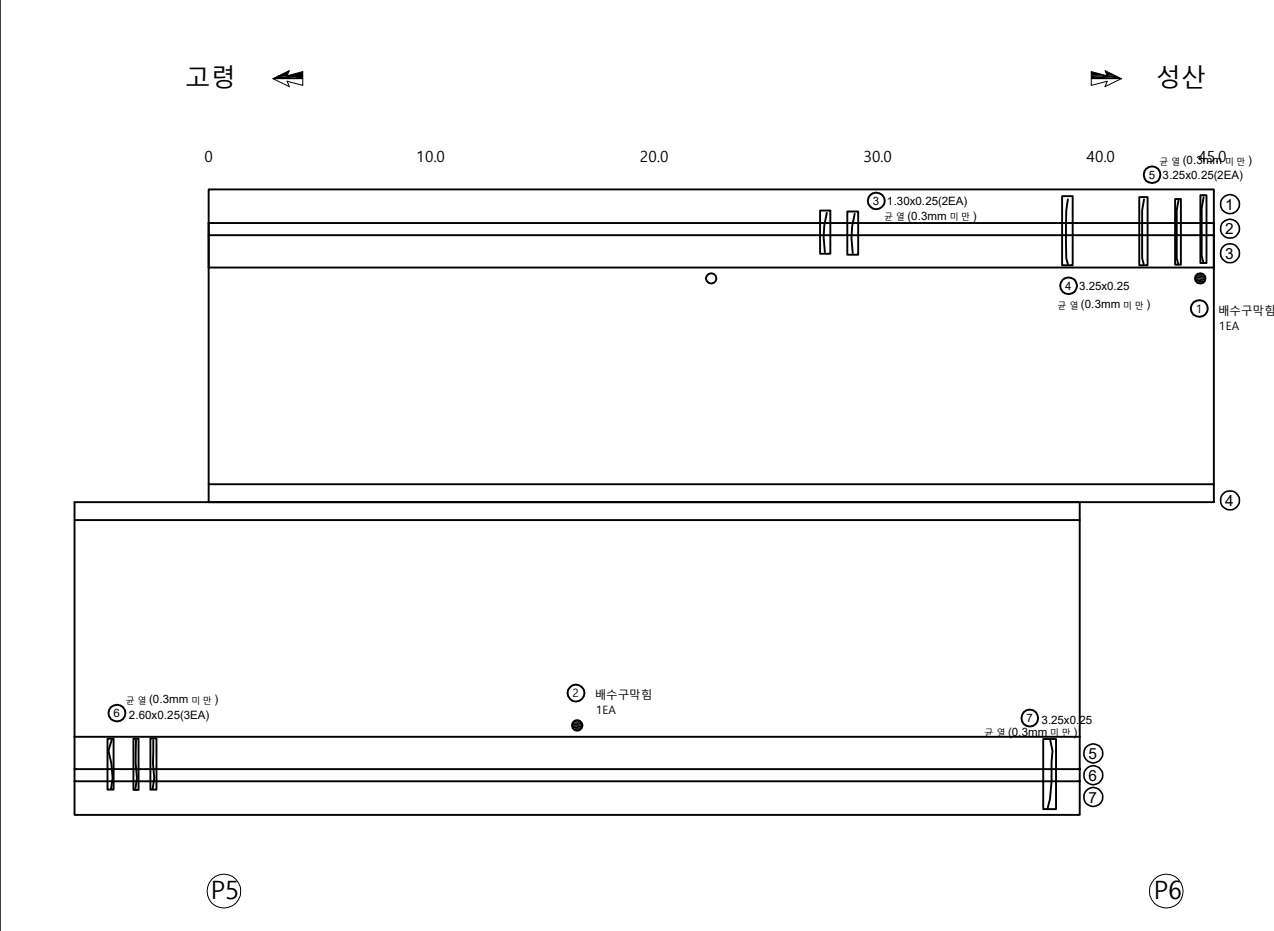
# 대발교 외관조사망도 바닥판 상면 S6

| 번호 | 우선 순위 | 손 상 내 용 | 보수방안 | 손상규모 | | | | 단위 | 비고 |
|---|---|---|---|---|---|---|---|---|---|
| 1 | - | 배수구 막힘 | 보수완료 | | | | 1 | 1.00 | ea 18'보수 |
| 2 | - | 배수구 막힘 | 보수완료 | | | | 1 | 1.00 | ea 18'보수 |
| 3 | 3순위 | 균열 | 표면처리 | 0.2 | 1.30 | 0.25 | 2 | 0.65 | m² |
| 4 | 3순위 | 균열 | 표면처리 | 0.2 | 3.25 | 0.25 | 1 | 0.81 | m² |
| 5 | 3순위 | 균열 | 표면처리 | 0.2 | 3.25 | 0.25 | 2 | 1.63 | m² |
| 6 | 3순위 | 균열 | 표면처리 | 0.2 | 2.60 | 0.25 | 3 | 1.95 | m² |
| 7 | 3순위 | 균열 | 표면처리 | 0.2 | 3.25 | 0.25 | 1 | 0.81 | m² |

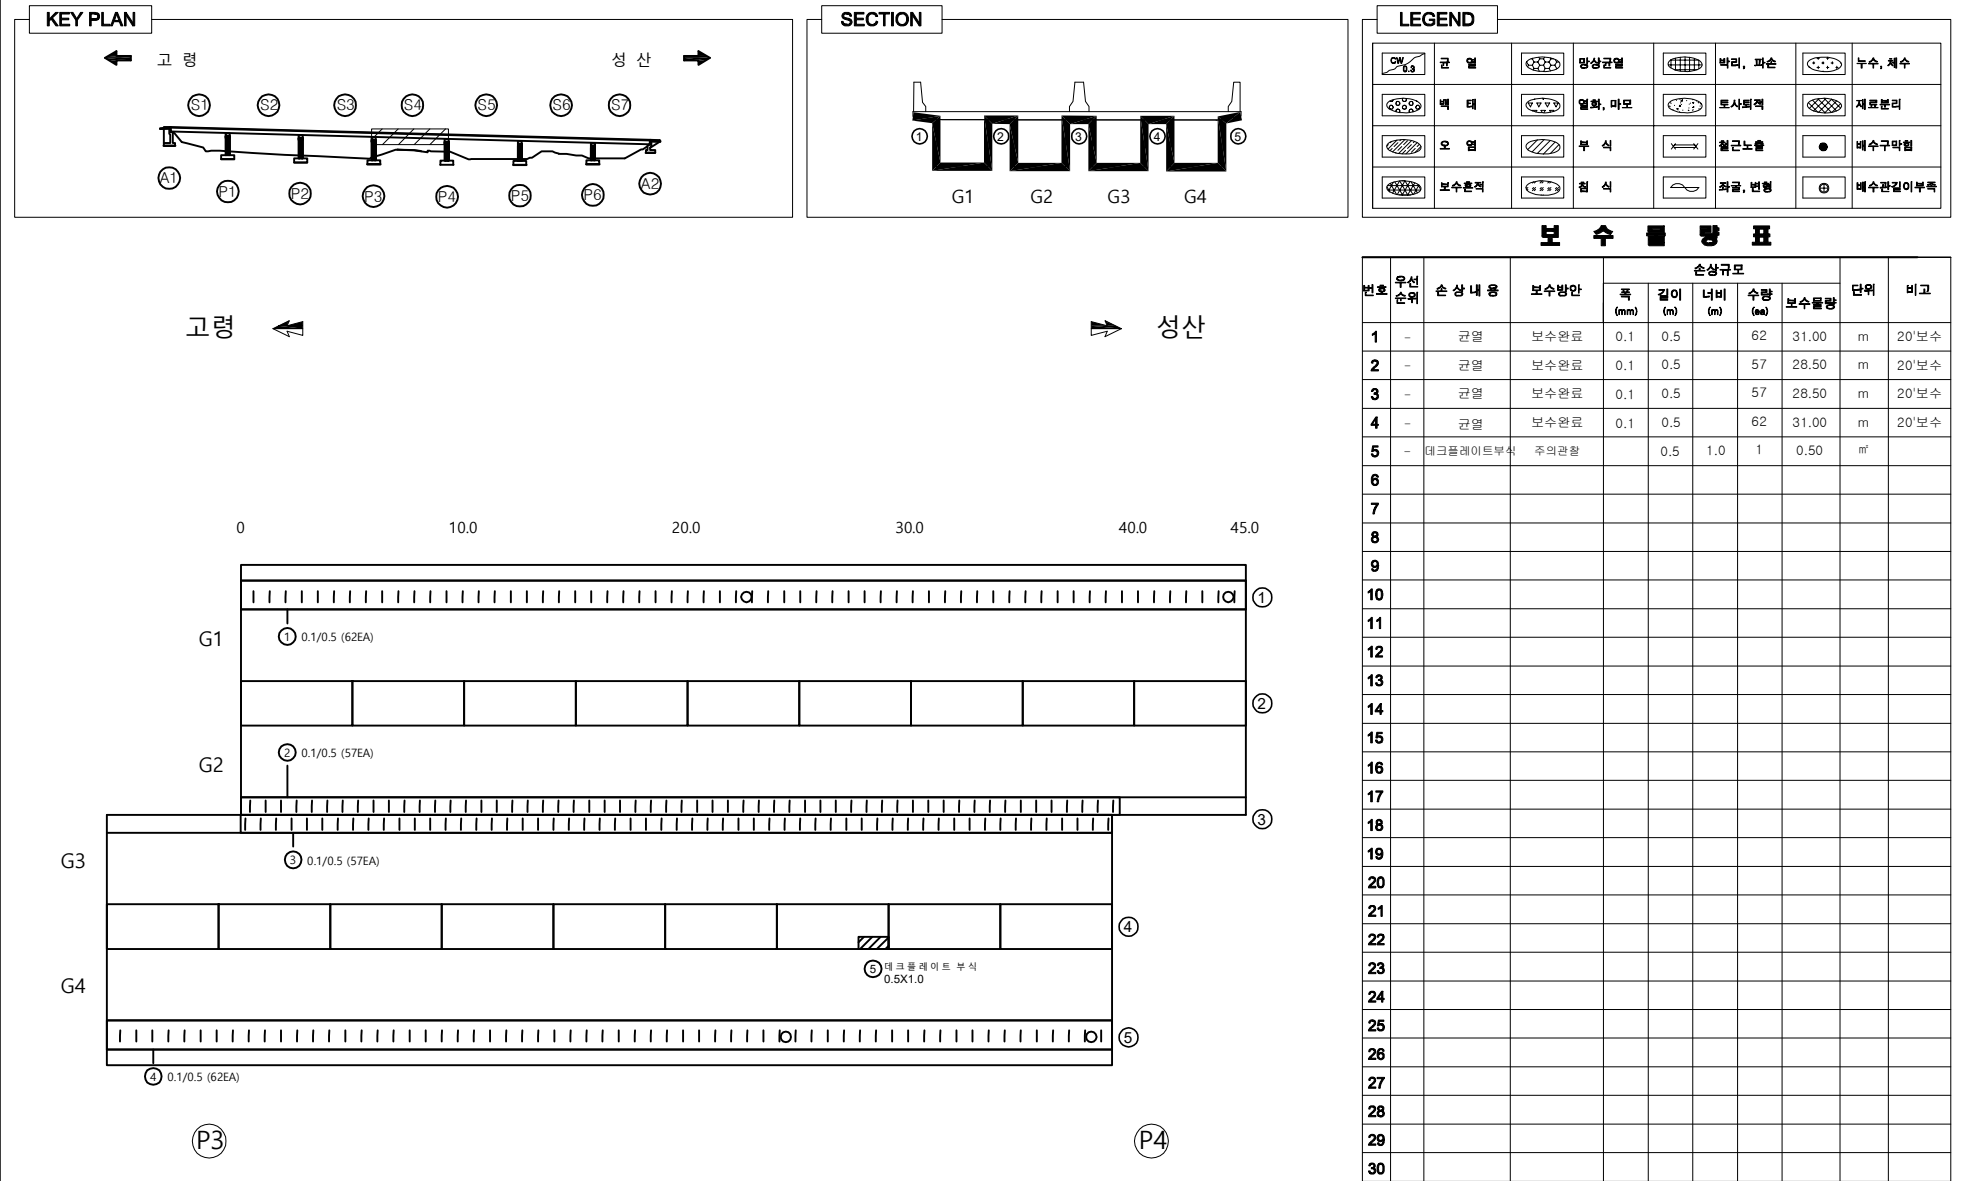
# 대발교 외관조사망도 바닥판 하면 S4

① 0.1/0.5 (62EA)

② 0.1/0.5 (57EA)

③ 0.1/0.5 (57EA)

④ 0.1/0.5 (62EA)

⑤ 데크플레이트 부식  
0.5X1.0

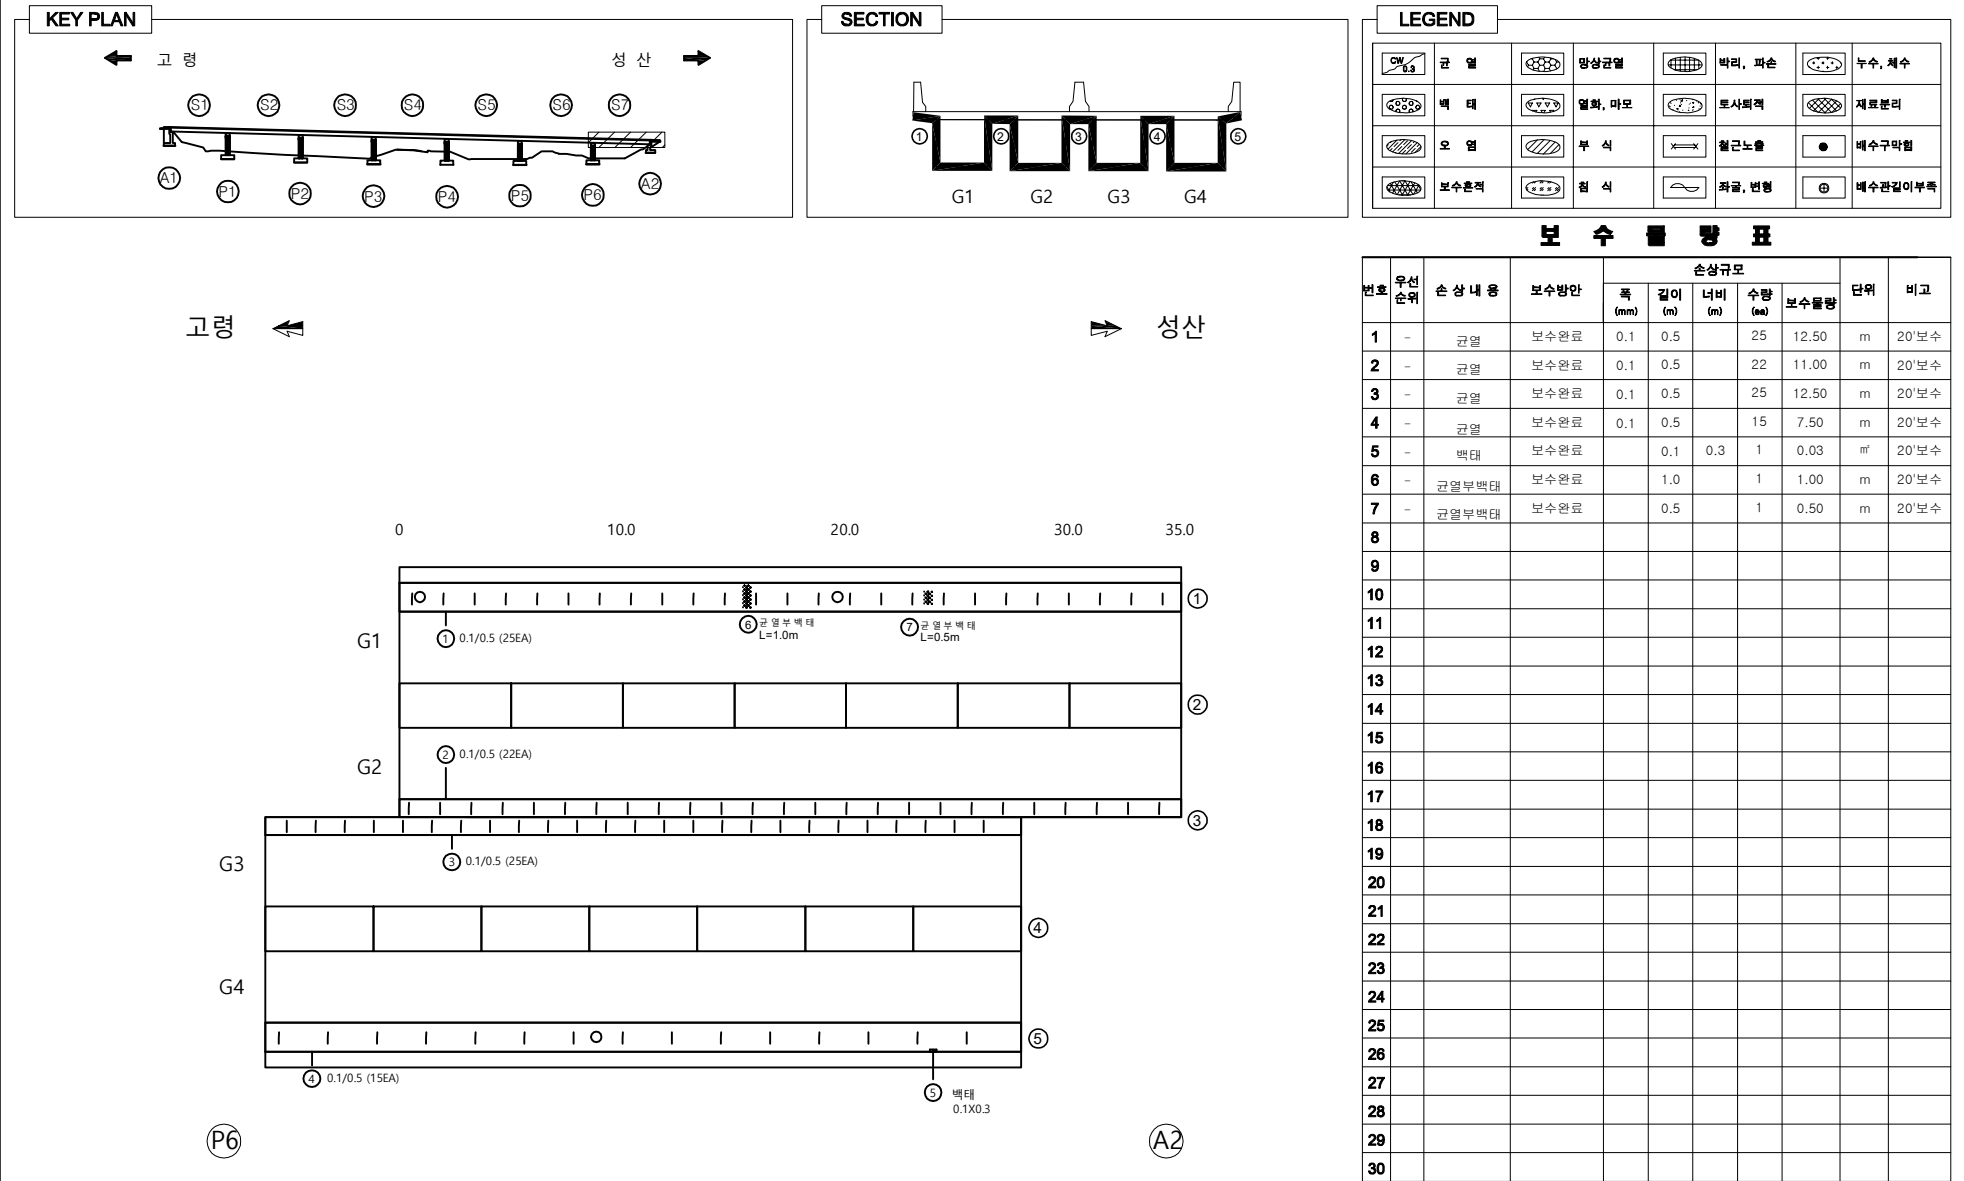
# 대발교 외관조사망도 바닥판 하면 S7

① 0.1/0.5 (25EA)

② 0.1/0.5 (22EA)

③ 0.1/0.5 (25EA)

④ 0.1/0.5 (15EA)

⑤ 백태 0.1X0.3

⑥ 균열부백태 L=1.0m

⑦ 균열부백태 L=0.5m

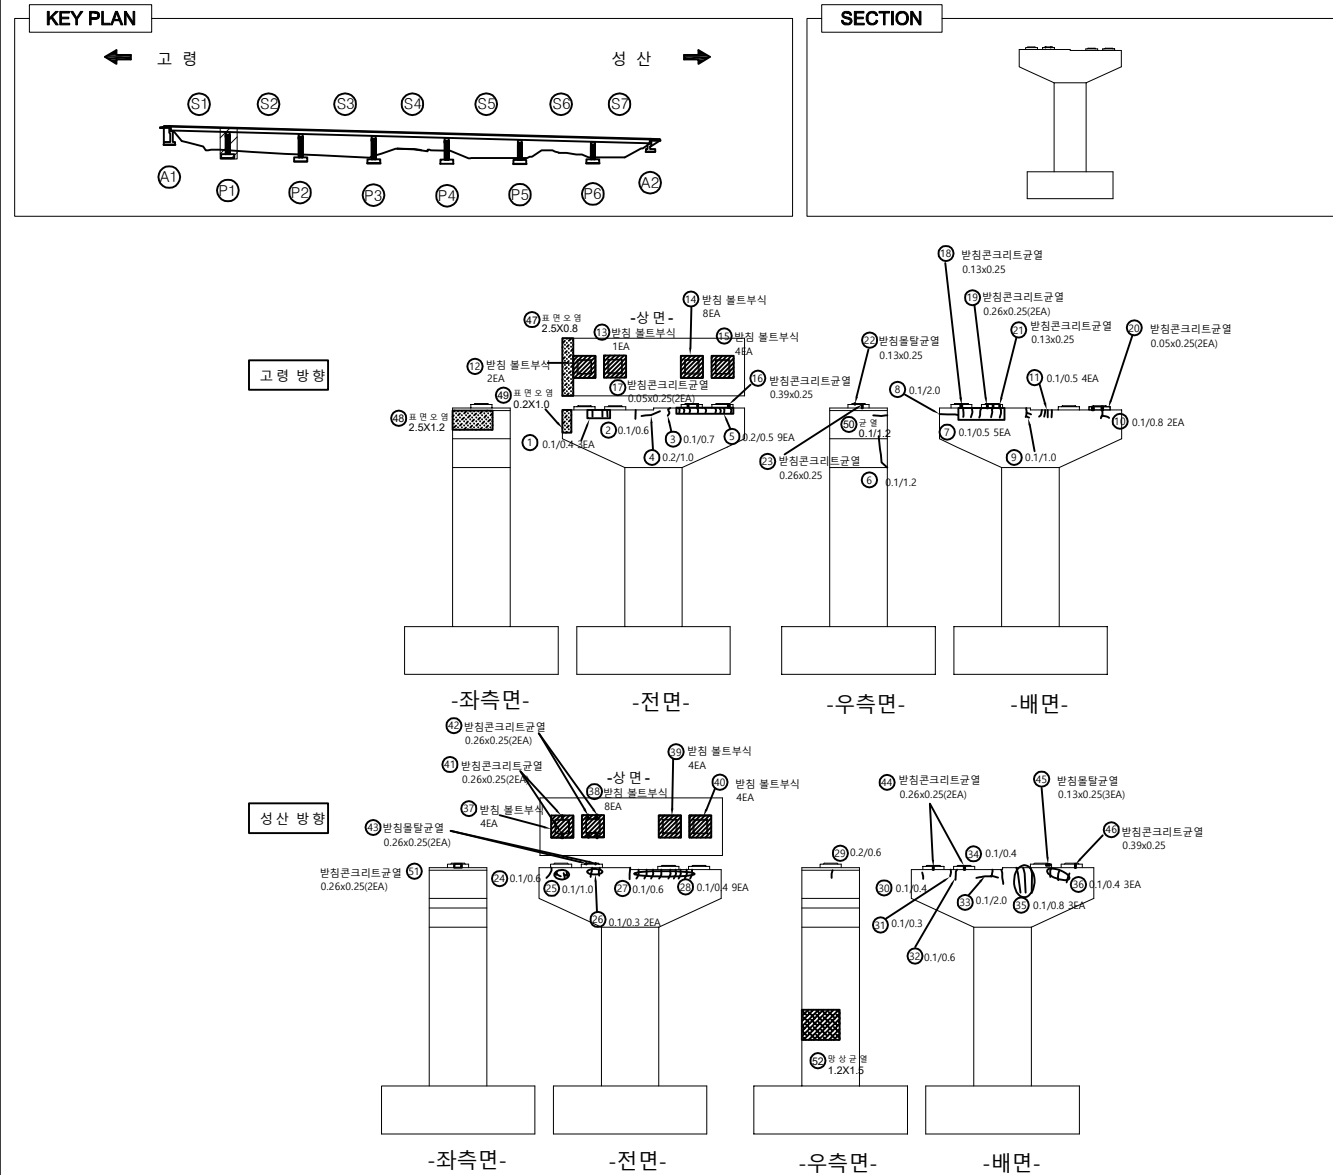
# ■ 대발교 외관조사망도 교각 P1(1)

| 번호 | 우선 순위 | 손 상 내 용 | 보수방안 | 손상규모 | | | | 단위 | 비고 |
|---|---|---|---|---|---|---|---|---|---|
| 1 | - | 균열 | 보수완료 | 0.1 | 0.4 | | 3 | 1.20 | m 20'보수 |
| 2 | - | 균열 | 보수완료 | 0.1 | 0.6 | | 1 | 0.60 | m 20'보수 |
| 3 | - | 균열 | 보수완료 | 0.1 | 0.7 | | 1 | 0.70 | m 20'보수 |
| 4 | - | 균열 | 보수완료 | 0.2 | 1.0 | | 1 | 1.00 | m 20'보수 |
| 5 | - | 균열 | 보수완료 | 0.2 | 0.5 | | 9 | 4.50 | m 20'보수 |
| 6 | - | 균열 | 보수완료 | 0.1 | 1.2 | | 1 | 1.20 | m 20'보수 |
| 7 | - | 균열 | 보수완료 | 0.1 | 0.5 | | 5 | 2.50 | m 20'보수 |
| 8 | - | 균열 | 보수완료 | 0.1 | 2.0 | | 1 | 2.00 | m 20'보수 |
| 9 | - | 균열 | 보수완료 | 0.1 | 1.0 | | 1 | 1.00 | m 20'보수 |
| 10 | - | 균열 | 보수완료 | 0.1 | 0.8 | | 2 | 1.60 | m 20'보수 |
| 11 | - | 균열 | 보수완료 | 0.1 | 0.5 | | 4 | 2.00 | m 20'보수 |
| 12 | 1순위 | 발칭 볼트부식 | 도장보수 | | | | 2 | 2.00 | ea |
| 13 | 1순위 | 발칭 볼트부식 | 도장보수 | | | | 1 | 1.00 | ea |
| 14 | 1순위 | 발칭 볼트부식 | 도장보수 | | | | 8 | 8.00 | ea |
| 15 | 1순위 | 발칭 볼트부식 | 도장보수 | | | | 4 | 4.00 | ea |
| 16 | 3순위 | 발칭콘크리트균열 | 표면처리 | 0.1 | 0.39 | 0.25 | 1 | 0.10 | m' |
| 17 | 3순위 | 발칭콘크리트균열 | 표면처리 | 0.2 | 0.05 | 0.25 | 2 | 0.20 | m' |
| 18 | 3순위 | 발칭콘크리트균열 | 표면처리 | 0.1 | 0.13 | 0.25 | 1 | 0.03 | m' |
| 19 | 3순위 | 발칭콘크리트균열 | 표면처리 | 0.2 | 0.26 | 0.25 | 2 | 0.20 | m' |
| 20 | 3순위 | 발칭콘크리트균열 | 표면처리 | 0.2 | 0.05 | 0.25 | 2 | 0.13 | m' |
| 21 | 3순위 | 발칭콘크리트균열 | 표면처리 | 0.2 | 0.13 | 0.25 | 1 | 0.03 | m' |
| 22 | 3순위 | 발칭물탈균열 | 표면처리 | 0.1 | 0.13 | 0.25 | 1 | 0.03 | m' |
| 23 | 3순위 | 발칭콘크리트균열 | 표면처리 | 0.2 | 0.26 | 0.25 | 1 | 0.07 | m' |

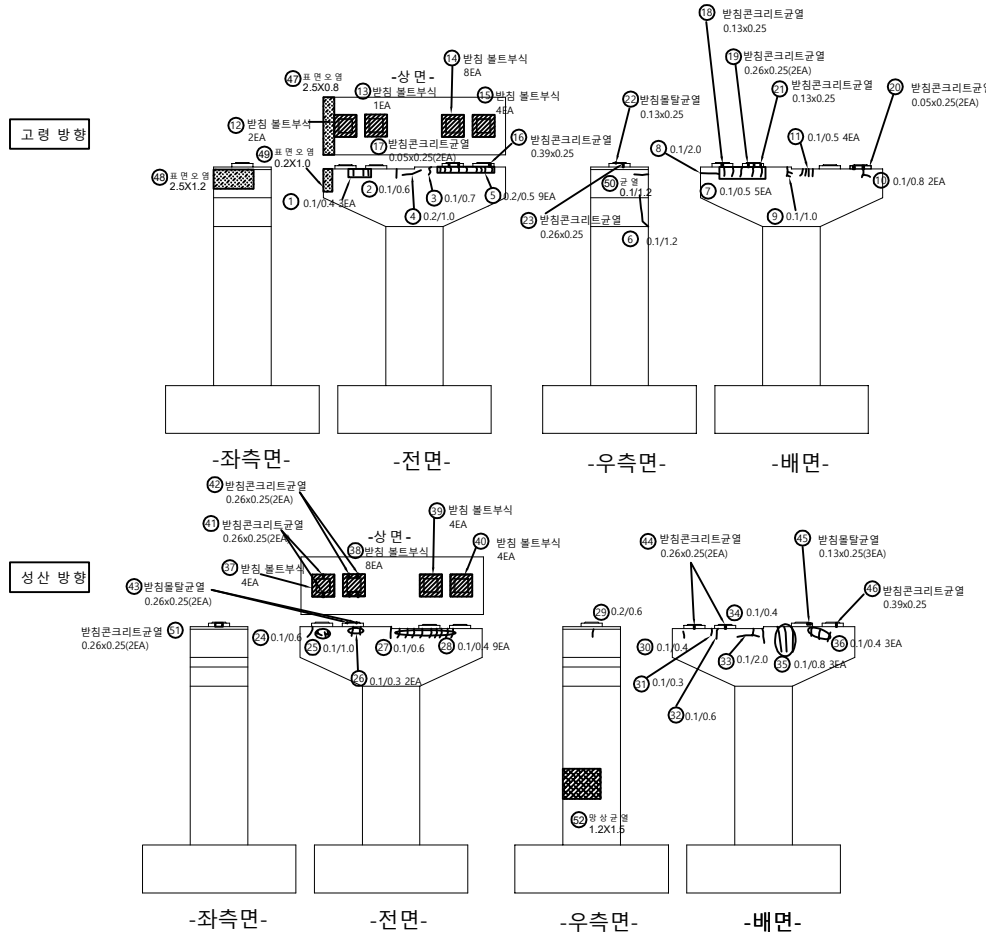
# ■ 대발교 외관조사망도 교각 P1(2)

| 번호 | 우선<br>순위 | 손 상 내 용 | 보수방안 | 손상규모 | | | | | 단위 | 비고 |
|---|---|---|---|---|---|---|---|---|---|---|
| 31 | - | 균열 | 보수원료 | 0.1 | 0.3 | | 1 | 0.30 | m | 20'보수 |
| 32 | - | 균열 | 보수원료 | 0.1 | 0.6 | | 1 | 0.60 | m | 20'보수 |
| 33 | - | 균열 | 보수원료 | 0.1 | 2.0 | | 1 | 2.00 | m | 20'보수 |
| 34 | - | 균열 | 보수원료 | 0.1 | 0.4 | | 1 | 0.40 | m | 20'보수 |
| 35 | - | 균열 | 보수원료 | 0.1 | 0.8 | | 3 | 2.40 | m | 20'보수 |
| 36 | - | 균열 | 보수원료 | 0.1 | 0.4 | | 3 | 1.20 | m | 20'보수 |
| 37 | 1순위 | 발칭 볼트부식 | 도장보수 | | | | 4 | 4.00 | ea | |
| 38 | 1순위 | 발칭 볼트부식 | 도장보수 | | | | 8 | 8.00 | ea | |
| 39 | 1순위 | 발칭 볼트부식 | 도장보수 | | | | 4 | 4.00 | ea | |
| 40 | 1순위 | 발칭 볼트부식 | 도장보수 | | | | 4 | 4.00 | ea | |
| 41 | 3순위 | 발칭콘크리트균열 | 표면처리 | 0.2 | 0.26 | 0.25 | 2 | 0.13 | m² | |
| 42 | 3순위 | 발칭콘크리트균열 | 표면처리 | 0.2 | 0.26 | 0.25 | 2 | 0.13 | m² | |
| 43 | 3순위 | 발칭물탈균열 | 표면처리 | 0.2 | 0.26 | 0.25 | 2 | 0.13 | m² | |
| 44 | 3순위 | 발칭콘크리트균열 | 표면처리 | 0.2 | 0.26 | 0.25 | 2 | 0.13 | m² | |
| 45 | 3순위 | 발칭물탈균열 | 표면처리 | 0.1 | 0.13 | 0.25 | 3 | 0.10 | m² | |
| 46 | 3순위 | 발칭콘크리트균열 | 표면처리 | 0.1 | 0.39 | 0.25 | 1 | 0.10 | m² | |
| 50 | - | 균열 | 보수원료 | 0.1 | 1.2 | | 1 | 1.20 | m | 20'보수 |
| 51 | 3순위 | 발칭콘크리트균열 | 표면처리 | 0.2 | 0.26 | 0.25 | 2 | 0.13 | m² | |
| 52 | - | 방상균열 | 보수원료 | | 1.2 | 1.5 | 1 | 1.80 | m² | 20'보수 |

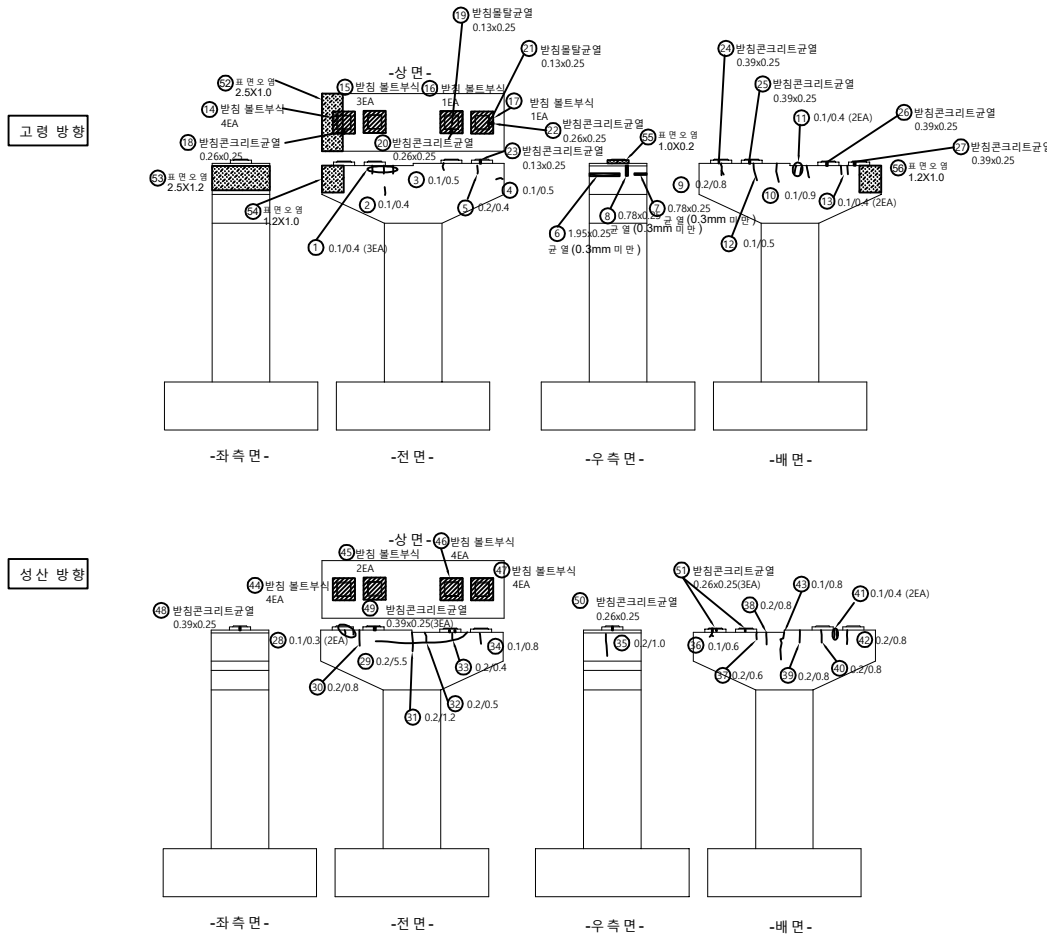
# ■ 대발교 외관조사망도 교각 P2(1)

| 번호 | 우선 순위 | 손 상 내 용 | 보수방안 | 손상규모 | | | | 단위 | 비고 |
|---|---|---|---|---|---|---|---|---|---|
| 1 | - | 균열 | 보수원료 | 0.1 | 0.4 | | 3 | 1.20 | m 20'보수 |
| 2 | - | 균열 | 보수원료 | 0.1 | 0.4 | | 1 | 0.40 | m 20'보수 |
| 3 | - | 균열 | 보수원료 | 0.1 | 0.5 | | 1 | 0.50 | m 20'보수 |
| 4 | - | 균열 | 보수원료 | 0.1 | 0.5 | | 1 | 0.50 | m 20'보수 |
| 5 | - | 균열 | 보수원료 | 0.2 | 0.4 | | 1 | 0.40 | m 20'보수 |
| 6 | 2순위 | 균열 | 표면처리 | 0.1 | 1.95 | 0.25 | 1 | 0.49 | m' |
| 7 | 2순위 | 균열 | 표면처리 | 0.1 | 0.78 | 0.25 | 1 | 0.20 | m' |
| 8 | 2순위 | 균열 | 표면처리 | 0.1 | 0.78 | 0.25 | 1 | 0.60 | m' |
| 9 | - | 균열 | 보수원료 | 0.2 | 0.8 | | 1 | 0.80 | m 20'보수 |
| 10 | - | 균열 | 보수원료 | 0.1 | 0.9 | | 1 | 0.90 | m 20'보수 |
| 11 | - | 균열 | 보수원료 | 0.1 | 0.4 | | 2 | 0.80 | m 20'보수 |
| 12 | - | 균열 | 보수원료 | 0.1 | 0.5 | | 1 | 0.50 | m 20'보수 |
| 13 | - | 균열 | 보수원료 | 0.1 | 0.4 | | 2 | 0.80 | m 20'보수 |
| 14 | 1순위 | 발칭 볼트부식 | 도장보수 | | | | 4 | 4.00 | ea |
| 15 | 1순위 | 발칭 볼트부식 | 도장보수 | | | | 3 | 3.00 | ea |
| 16 | 1순위 | 발칭 볼트부식 | 도장보수 | | | | 1 | 1.00 | ea |
| 17 | 1순위 | 발칭 볼트부식 | 도장보수 | | | | 1 | 1.00 | ea |
| 18 | 3순위 | 발칭콘크리트균열 | 표면처리 | 0.1 | 0.26 | 0.25 | 1 | 0.07 | m' |
| 19 | 3순위 | 발칭물탈균열 | 표면처리 | 0.1 | 0.13 | 0.25 | 1 | 0.03 | m' |
| 20 | 3순위 | 발칭콘크리트균열 | 표면처리 | 0.1 | 0.26 | 0.25 | 1 | 0.07 | m' |
| 21 | 3순위 | 발칭물탈균열 | 표면처리 | 0.1 | 0.13 | 0.25 | 1 | 0.03 | m' |
| 22 | 3순위 | 발칭콘크리트균열 | 표면처리 | 0.1 | 0.26 | 0.25 | 1 | 0.07 | m' |
| 23 | 3순위 | 발칭콘크리트균열 | 표면처리 | 0.2 | 0.13 | 0.25 | 1 | 0.03 | m' |
| 24 | 3순위 | 발칭콘크리트균열 | 표면처리 | 0.2 | 0.39 | 0.25 | 1 | 0.10 | m' |
| 25 | 3순위 | 발칭콘크리트균열 | 표면처리 | 0.2 | 0.39 | 0.25 | 1 | 0.10 | m' |
| 26 | 3순위 | 발칭콘크리트균열 | 표면처리 | 0.2 | 0.39 | 0.25 | 1 | 0.10 | m' |
| 27 | 3순위 | 발칭콘크리트균열 | 표면처리 | 0.1 | 0.39 | 0.25 | 1 | 0.10 | m' |
| 28 | - | 균열 | 보수원료 | 0.1 | 0.3 | | 2 | 0.60 | m 20'보수 |
| 29 | - | 균열 | 보수원료 | 0.2 | 5.5 | | 1 | 5.50 | m 20'보수 |
| 30 | - | 균열 | 보수원료 | 0.2 | 0.8 | | 1 | 0.80 | m 20'보수 |

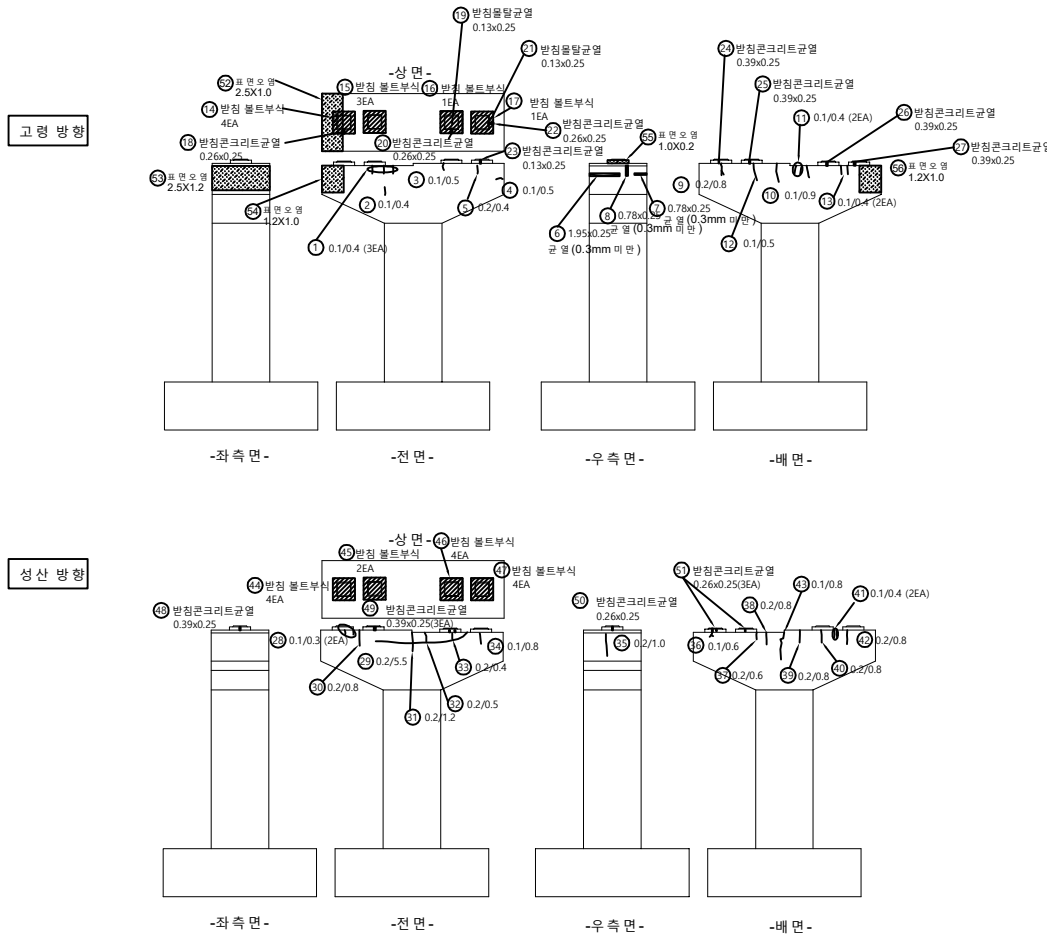
# ■ 대발교 외관조사망도 교각 P2(2)

| 번호 | 우선 순위 | 손상 내용 | 보수방안 | 손상규모 | | | | | 단위 | 비고 |
|---|---|---|---|---|---|---|---|---|---|---|
| 31 | - | 균열 | 보수완료 | 0.2 | 1.2 | | 1 | 1.20 | m | 20'보수 |
| 32 | - | 균열 | 보수완료 | 0.2 | 0.5 | | 1 | 0.50 | m | 20'보수 |
| 33 | - | 균열 | 보수완료 | 0.2 | 0.4 | | 1 | 0.40 | m | 20'보수 |
| 34 | - | 균열 | 보수완료 | 0.1 | 0.8 | | 1 | 0.80 | m | 20'보수 |
| 35 | - | 균열 | 보수완료 | 0.2 | 1.0 | | 1 | 1.00 | m | 20'보수 |
| 36 | - | 균열 | 보수완료 | 0.1 | 0.6 | | 1 | 0.60 | m | 20'보수 |
| 37 | - | 균열 | 보수완료 | 0.2 | 0.6 | | 1 | 0.60 | m | 20'보수 |
| 38 | - | 균열 | 보수완료 | 0.2 | 0.8 | | 1 | 0.80 | m | 20'보수 |
| 39 | - | 균열 | 보수완료 | 0.2 | 0.8 | | 1 | 0.80 | m | 20'보수 |
| 40 | - | 균열 | 보수완료 | 0.2 | 0.8 | | 1 | 0.80 | m | 20'보수 |
| 41 | - | 균열 | 보수완료 | 0.1 | 0.4 | | 2 | 0.80 | m | 20'보수 |
| 42 | - | 균열 | 보수완료 | 0.2 | 0.8 | | 1 | 0.80 | m | 20'보수 |
| 43 | - | 균열 | 보수완료 | 0.1 | 0.8 | | 1 | 0.80 | m | 20'보수 |
| 44 | 1순위 | 발침 볼트부식 | 도장보수 | | | | 4 | 4.00 | ea | |
| 45 | 1순위 | 발침 볼트부식 | 도장보수 | | | | 2 | 2.00 | ea | |
| 46 | 1순위 | 발침 볼트부식 | 도장보수 | | | | 4 | 4.00 | ea | |
| 47 | 1순위 | 발침 볼트부식 | 도장보수 | | | | 4 | 4.00 | ea | |
| 48 | 3순위 | 발침콘크리트균열 | 표면처리 | 0.1 | 0.39 | 0.25 | 1 | 0.10 | m² | |
| 49 | 3순위 | 발침콘크리트균열 | 표면처리 | 0.2 | 0.39 | 0.25 | 3 | 0.29 | m² | |
| 50 | 3순위 | 발침콘크리트균열 | 표면처리 | 0.1 | 0.26 | 0.25 | 1 | 0.07 | m² | |
| 51 | 3순위 | 발침콘크리트균열 | 표면처리 | 0.1 | 0.26 | 0.25 | 3 | 0.20 | m² | |

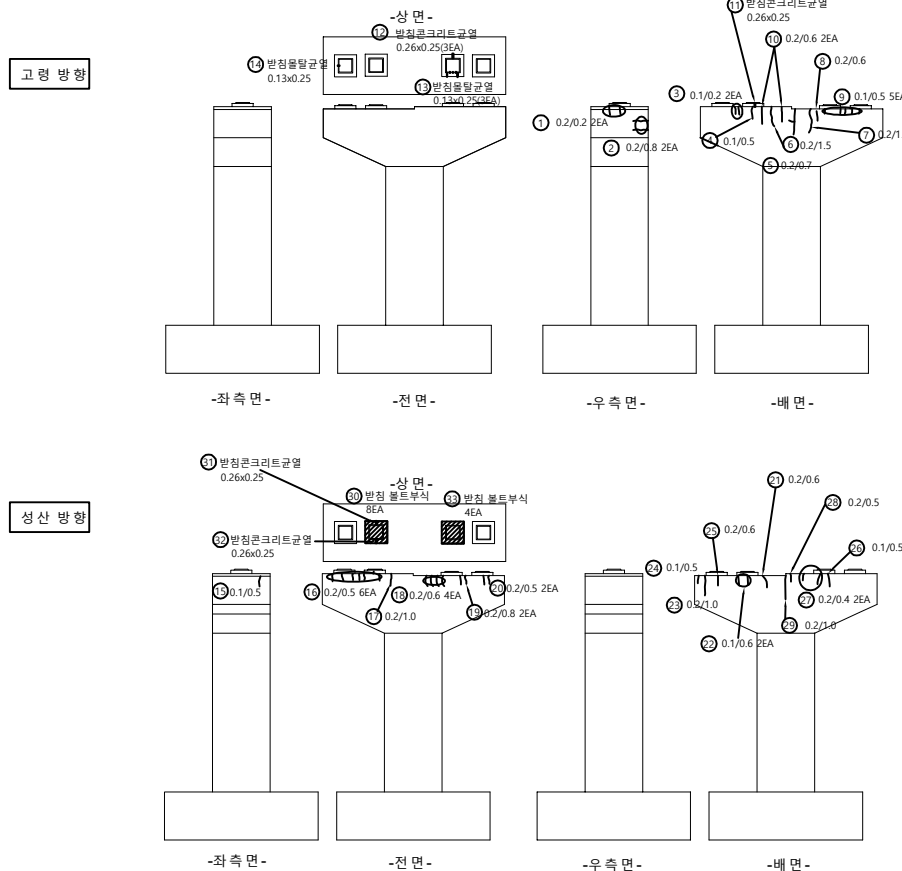
# ■ 대발교 외관조사망도 교각 P5(1)

| 번호 | 우선 순위 | 손 상 내 용 | 보수방안 | 손상규모 | | | | 단위 | 비고 | |
|---|---|---|---|---|---|---|---|---|---|---|
| 1 | - | 균열 | 보수완료 | 0.2 | 0.2 | | 2 | 0.40 | m | 20'보수 |
| 2 | - | 균열 | 보수완료 | 0.2 | 0.8 | | 2 | 1.60 | m | 20'보수 |
| 3 | - | 균열 | 보수완료 | 0.1 | 0.2 | | 2 | 0.40 | m | 20'보수 |
| 4 | - | 균열 | 보수완료 | 0.1 | 0.5 | | 1 | 0.50 | m | 20'보수 |
| 5 | - | 균열 | 보수완료 | 0.2 | 0.7 | | 1 | 0.70 | m | 20'보수 |
| 6 | - | 균열 | 보수완료 | 0.2 | 1.5 | | 1 | 1.50 | m | 20'보수 |
| 7 | - | 균열 | 보수완료 | 0.2 | 1.0 | | 1 | 1.00 | m | 20'보수 |
| 8 | - | 균열 | 보수완료 | 0.2 | 0.6 | | 1 | 0.60 | m | 20'보수 |
| 9 | - | 균열 | 보수완료 | 0.1 | 0.5 | | 5 | 2.50 | m | 20'보수 |
| 10 | - | 균열 | 보수완료 | 0.2 | 0.6 | | 2 | 1.20 | m | 20'보수 |
| 11 | 3순위 | 발정콘크리트균열 | 표면처리 | 0.1 | 0.26 | 0.25 | 1 | 0.07 | m² | |
| 12 | 3순위 | 발정콘크리트균열 | 표면처리 | 0.1 | 0.26 | 0.25 | 3 | 0.20 | m² | |
| 13 | 3순위 | 발정물탈균열 | 표면처리 | 0.1 | 0.13 | 0.25 | 3 | 0.10 | m² | |
| 14 | 3순위 | 발정물탈균열 | 표면처리 | 0.1 | 0.13 | 0.25 | 1 | 0.03 | m² | |
| 15 | - | 균열 | 보수완료 | 0.1 | 0.5 | | 1 | 0.50 | m | 20'보수 |
| 16 | - | 균열 | 보수완료 | 0.2 | 0.5 | | 6 | 3.00 | m | 20'보수 |
| 17 | - | 균열 | 보수완료 | 0.2 | 1.0 | | 1 | 1.00 | m | 20'보수 |
| 18 | - | 균열 | 보수완료 | 0.2 | 0.6 | | 4 | 2.40 | m | 20'보수 |
| 19 | - | 균열 | 보수완료 | 0.2 | 0.8 | | 2 | 1.60 | m | 20'보수 |
| 20 | - | 균열 | 보수완료 | 0.2 | 0.5 | | 2 | 1.00 | m | 20'보수 |
| 21 | - | 균열 | 보수완료 | 0.2 | 0.6 | | 1 | 0.60 | m | 20'보수 |
| 22 | - | 균열 | 보수완료 | 0.1 | 0.6 | | 2 | 1.20 | m | 20'보수 |
| 23 | - | 균열 | 보수완료 | 0.2 | 1.0 | | 1 | 1.00 | m | 20'보수 |
| 24 | - | 균열 | 보수완료 | 0.1 | 0.5 | | 1 | 0.50 | m | 20'보수 |
| 25 | - | 균열 | 보수완료 | 0.2 | 0.6 | | 1 | 0.60 | m | 20'보수 |
| 26 | - | 균열 | 보수완료 | 0.1 | 0.5 | | 1 | 0.50 | m | 20'보수 |
| 27 | - | 균열 | 보수완료 | 0.2 | 0.4 | | 2 | 0.80 | m | 20'보수 |
| 28 | - | 균열 | 보수완료 | 0.2 | 0.5 | | 1 | 0.50 | m | 20'보수 |
| 29 | - | 균열 | 보수완료 | 0.2 | 1.0 | | 1 | 1.00 | m | 20'보수 |
| 30 | 1순위 | 발정 볼트부식 | 도장보수 | | | | 8 | 8.00 | ea | |
