# 송암교 보수보강도 바닥판 상면 S1

| 용역명 | 발주처 | 용역사 | SCALE | DATE | 도면명 | 도면번호 |
|---|---|---|---|---|---|---|
| 국도26호선 회천교 동 16개교 정밀안전점검용역 | 대구국토관리사무소 | (재)한국재난연구원<br>(주)다음기술단 | None | 2020.12 | 바닥판 상면 S1 | 01 |

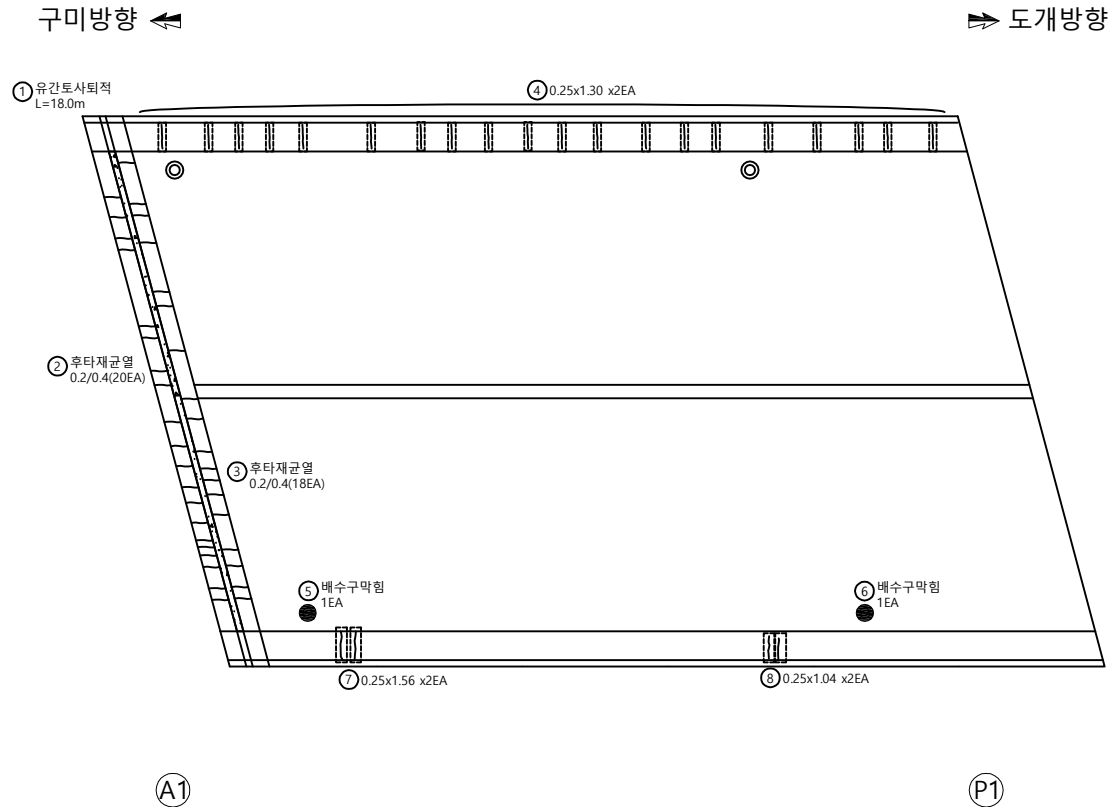
| 번호 | 우선<br>순위 | 손 상 내 용 | 보수방안 | 손상규모 | | | | 단위 | 비고 | |
|---|---|---|---|---|---|---|---|---|---|---|
| 1 | - | 유간토사퇴적 | 보수완료 | | 18.0 | | 1 | 18.00 | m | 20'보수 |
| 2 | - | 후타재균열 | 주의관찰 | 0.2 | 0.4 | | 20 | 8.00 | m | |
| 3 | - | 후타재균열 | 주의관찰 | 0.2 | 0.4 | | 18 | 7.20 | m | |
| 4 | 3순위 | 균열 | 표면처리 | 0.1 | 1.30 | 0.25 | 20 | 6.50 | m² | |
| 5 | - | 배수구막힘 | 보수완료 | | | | 1 | 1.00 | ea | 20'보수 |
| 6 | - | 배수구막힘 | 보수완료 | | | | 1 | 1.00 | ea | 20'보수 |
| 7 | 3순위 | 균열 | 표면처리 | 0.1 | 1.56 | 0.25 | 2 | 0.78 | m² | |
| 8 | 3순위 | 균열 | 표면처리 | 0.1 | 1.04 | 0.25 | 2 | 0.52 | m² | |

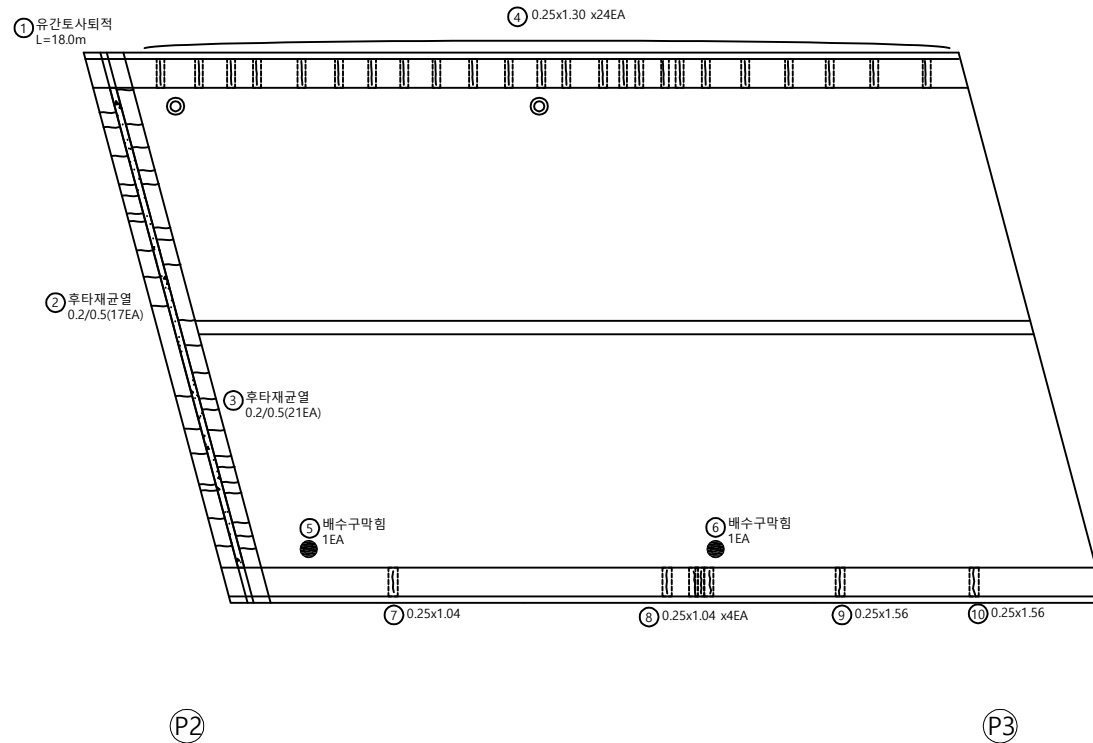
# ■ 송암교 보수보강도 바닥판 상면 S3

| 번호 | 우선<br>순위 | 손 상 내 용 | 보수방안 | 손상규모 | | | | | 단위 | 비고 |
|---|---|---|---|---|---|---|---|---|---|---|
| 1 | - | 유간토사퇴적 | 보수완료 | | 18.0 | | 1 | 18.00 | m | 20'보수 |
| 2 | - | 후타재균열 | 주의관찰 | 0.2 | 0.5 | | 17 | 8.50 | m | |
| 3 | - | 후타재균열 | 주의관찰 | 0.2 | 0.5 | | 21 | 10.50 | m | |
| 4 | 3순위 | 균열 | 표면처리 | 0.1 | 1.30 | 0.25 | 24 | 7.80 | m² | |
| 5 | - | 배수구막힘 | 보수완료 | | | | 1 | 1.00 | ea | 20'보수 |
| 6 | - | 배수구막힘 | 보수완료 | | | | 1 | 1.00 | ea | 20'보수 |
| 7 | 3순위 | 균열 | 표면처리 | 0.1 | 1.04 | 0.25 | 1 | 0.26 | m² | |
| 8 | 3순위 | 균열 | 표면처리 | 0.1 | 1.04 | 0.25 | 4 | 1.04 | m² | |
| 9 | 3순위 | 균열 | 표면처리 | 0.1 | 1.56 | 0.25 | 1 | 0.39 | m² | |
| 10 | 3순위 | 균열 | 표면처리 | 0.1 | 1.56 | 0.25 | 1 | 0.39 | m² | |

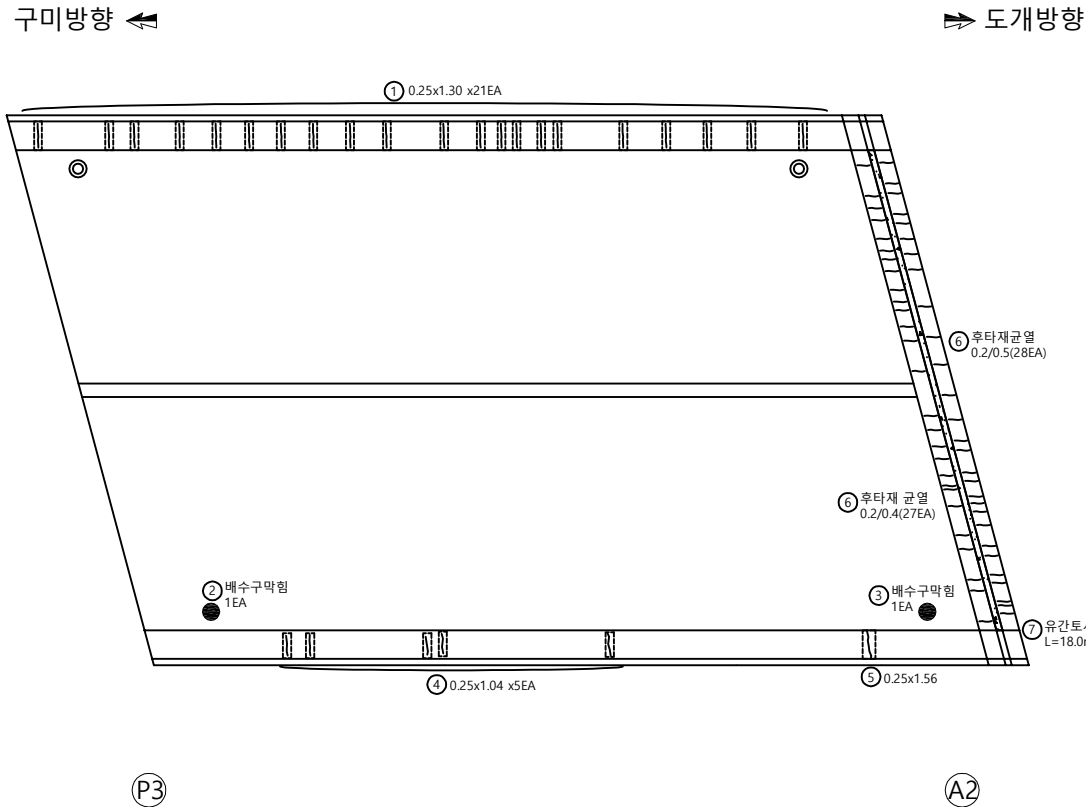
# 송암교 보수보강도 바닥판 상면 S4

| 번호 | 우선 순위 | 손 상 내 용 | 보수방안 | 손상규모 | | | | 단위 | 비고 |
|---|---|---|---|---|---|---|---|---|---|
| 1 | 3순위 | 균열 | 표면처리 | 0.1 | 1.30 | 0.25 | 21 | 6.83 | m <sup>2</sup> |
| 2 | - | 배수구막힘 | 보수완료 | | | | 1 | 1.00 | ea 20'보수 |
| 3 | - | 배수구막힘 | 보수완료 | | | | 1 | 1.00 | ea 20'보수 |
| 4 | 3순위 | 균열 | 표면처리 | 0.1 | 1.04 | 0.25 | 5 | 1.30 | m <sup>2</sup> |
| 5 | 3순위 | 균열 | 표면처리 | 0.1 | 1.56 | 0.25 | 1 | 0.39 | m <sup>2</sup> |
| 6 | - | 후타재균열 | 주의관찰 | 0.2 | 0.4 | | 27 | 10.80 | m |
| 7 | - | 유간토사퇴적 | 보수완료 | | 18.0 | | 1 | 18.00 | m 20'보수 |
| 8 | - | 후타재균열 | 주의관찰 | 0.2 | 0.5 | | 28 | 14.00 | m |

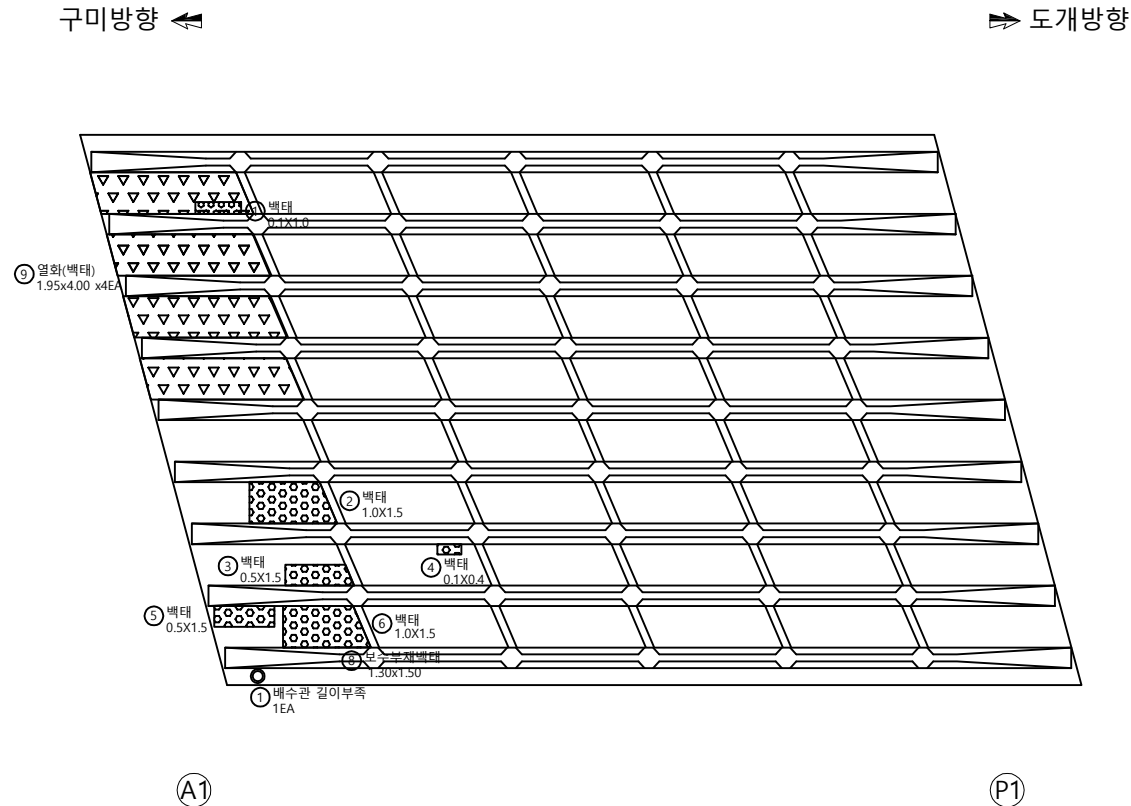
# ■ 송암교 보수보강도 바닥판 하면 S1

| 번호 | 우선<br>순위 | 손 상 내 용 | 보수방안 | 손상규모 | | | | | 단위 | 비고 |
|---|---|---|---|---|---|---|---|---|---|---|
| 1 | - | 백태 | 보수완료 | | 0.1 | 1.0 | 1 | 0.10 | m² | 20'보수 |
| 2 | - | 백태 | 보수완료 | | 1.0 | 1.5 | 1 | 1.50 | m² | 20'보수 |
| 3 | - | 백태 | 보수완료 | | 0.5 | 0.5 | 1 | 0.25 | m² | 20'보수 |
| 4 | - | 백태 | 보수완료 | | 0.1 | 0.4 | 1 | 0.04 | m² | 20'보수 |
| 5 | - | 백태 | 보수완료 | | 0.5 | 1.5 | 1 | 0.75 | m² | 20'보수 |
| 6 | - | 백태 | 보수완료 | | 1.0 | 1.5 | 1 | 1.50 | m² | 20'보수 |
| 7 | 2순위 | 배수관길이부족 | 배수관길이연장 | | | | 1 | 1.00 | ea | |
| 8 | 2순위 | 보수부재백태 | 백태제거 | | 1.30 | 1.50 | 1 | 1.95 | m² | 신규 |
| 9 | 2순위 | 열화(백태) | 표면처리 | | 1.95 | 4.00 | 4 | 31.20 | m² | 신규 |

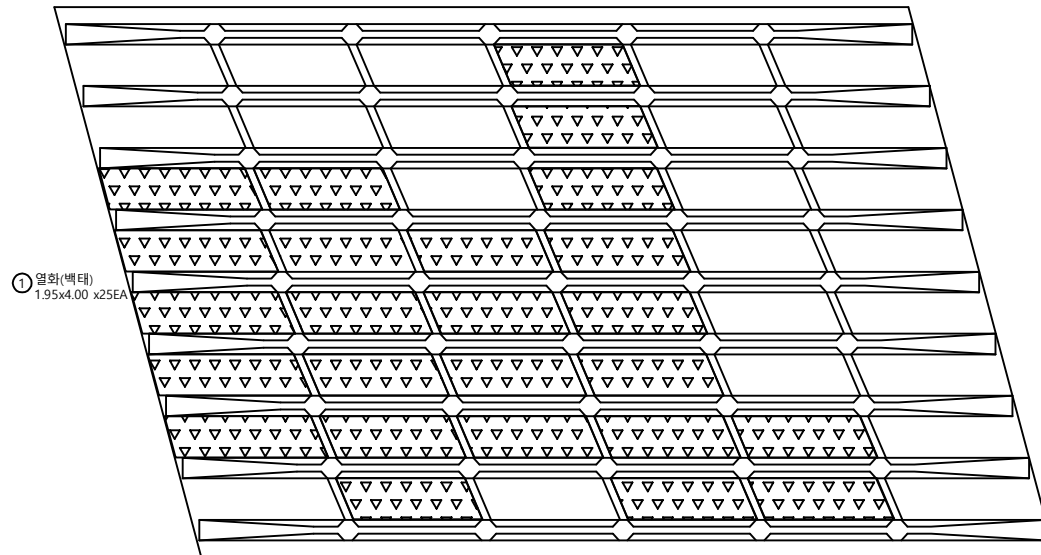
## ■ 송암교 보수보강도 바닥판 하면 S2

| 번호 | 우선<br>순위 | 손 상 내 용 | 보수방안 | 손상규모 | | | | | 단위 | 비고 |
|---|---|---|---|---|---|---|---|---|---|---|
| 1 | 2순위 | 열화(백태) | 표면처리 | | 1.95 | 4.00 | 25 | 195.00 | m² | 신규 |

① 열화(백태)  
1.95x4.00 x25EA

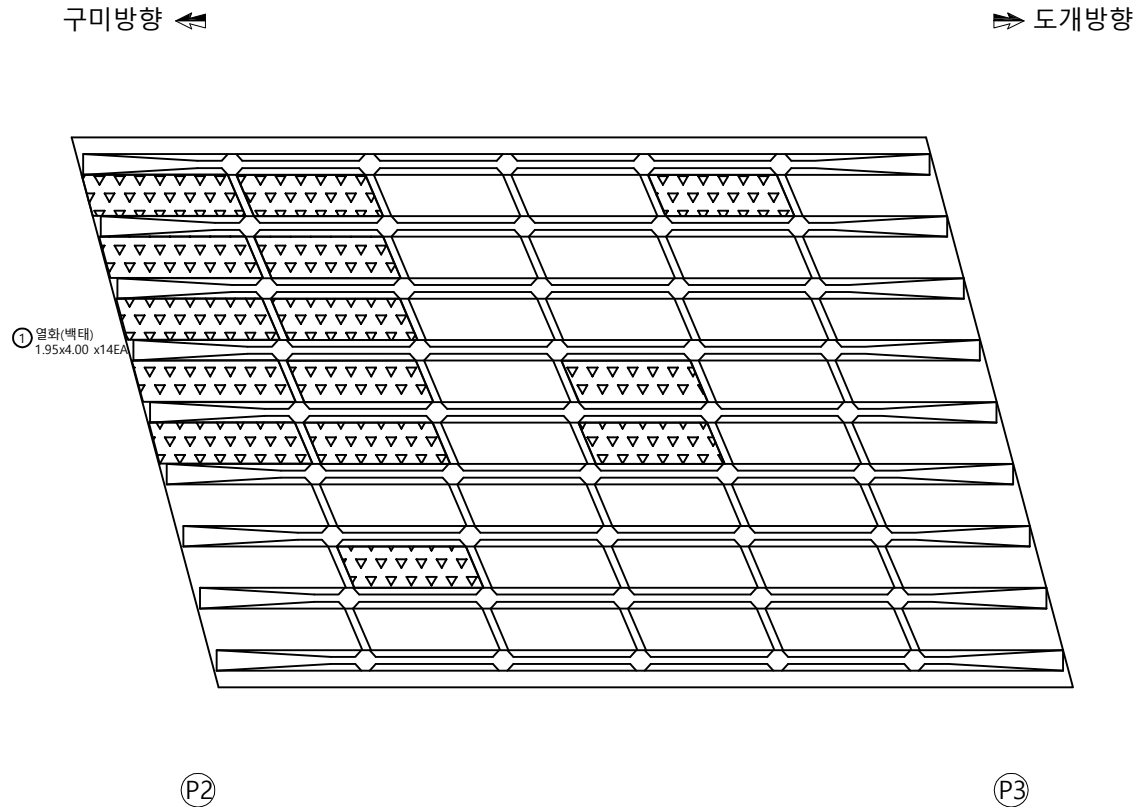
# ■ 송암교 보수보강도 바닥판 하면 S3

| 번호 | 우선순위 | 손상내용 | 보수방안 | 손상규모 | | | | 단위 | 비고 |
|---|---|---|---|---|---|---|---|---|---|
| 1 | 2순위 | 열화(백태) | 표면처리 | | 1.95 | 4.00 | 14 | 109.20 | ㎡ |

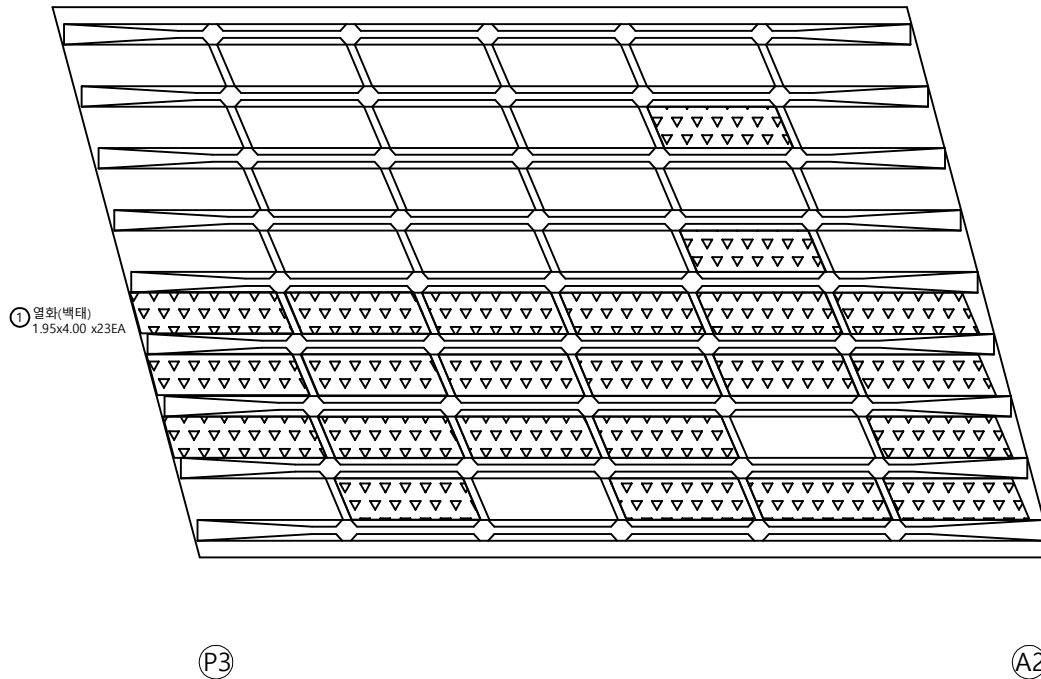
# ■ 송암교 보수보강도 바닥판 하면 S4

| 번호 | 우선<br>순위 | 손 상 내 용 | 보수방안 | 손상규모 | | | | 단위 | 비고 | |
|---|---|---|---|---|---|---|---|---|---|---|
| 1 | 2순위 | 열화(백태) | 표면처리 | | 1.95 | 4.00 | 23 | 179.40 | m² | 신규 |

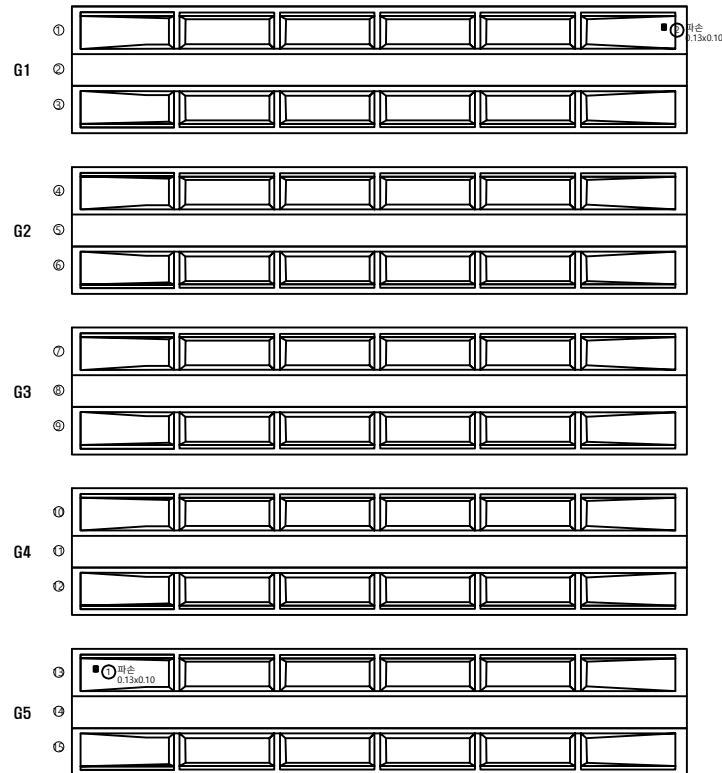
# ■ 송암교 보수보강도 거더 S1 (G1~G5)

| 번호 | 우선 순위 | 손 상 내 용 | 보수방안 | 손상규모 | | | | 단위 | 비고 |
|---|---|---|---|---|---|---|---|---|---|
| 1 | 2순위 | 파손 | 단면보수 | | 0.13 | 0.10 | 1 | 0.01 | m <sup>2</sup> |
| 2 | 2순위 | 파손 | 단면보수 | | 0.13 | 0.10 | 1 | 0.01 | m <sup>2</sup> 신규 |

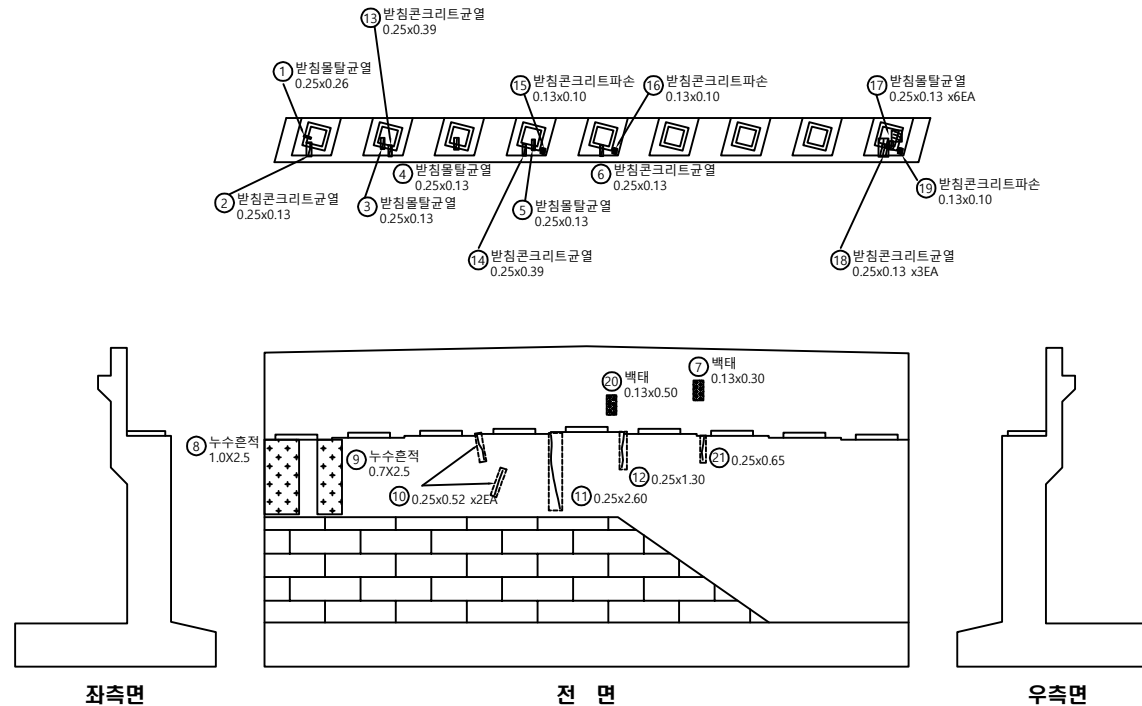
# ■ 송암교 보수보강도 교대 A1

| 번호 | 우선순위 | 손상내용 | 보수방안 | 손상규모 | | | | 단위 | 비고 |
|---|---|---|---|---|---|---|---|---|---|
| 1 | 3순위 | 방침물탈균열 | 표면처리 | 0.2 | 0.26 | 0.25 | 1 | 0.07 | m <sup>2</sup> |
| 2 | 3순위 | 방침콘크리트균열 | 표면처리 | 0.2 | 0.13 | 0.25 | 1 | 0.03 | m <sup>2</sup> |
| 3 | 3순위 | 방침물탈균열 | 표면처리 | 0.2 | 0.13 | 0.25 | 1 | 0.03 | m <sup>2</sup> |
| 4 | 3순위 | 방침물탈균열 | 표면처리 | 0.2 | 0.13 | 0.25 | 1 | 0.03 | m <sup>2</sup> |
| 5 | 3순위 | 방침물탈균열 | 표면처리 | 0.2 | 0.13 | 0.25 | 1 | 0.03 | m <sup>2</sup> |
| 6 | 3순위 | 방침콘크리트균열 | 표면처리 | 0.2 | 0.13 | 0.25 | 1 | 0.03 | m <sup>2</sup> |
| 8 | - | 누수흔적 | 주의관찰 | | 1.0 | 2.5 | 1 | 2.50 | m <sup>2</sup> |
| 9 | - | 누수흔적 | 주의관찰 | | 0.7 | 2.5 | 1 | 1.75 | m <sup>2</sup> |
| 10 | 2순위 | 균열 | 표면처리 | 0.1 | 0.52 | 0.25 | 2 | 0.26 | m <sup>2</sup> |
| 11 | 2순위 | 균열 | 표면처리 | 0.2 | 2.60 | 0.25 | 1 | 0.65 | m <sup>2</sup> |
| 12 | 2순위 | 균열 | 표면처리 | 0.2 | 1.30 | 0.25 | 1 | 0.33 | m <sup>2</sup> |
| 13 | 3순위 | 방침콘크리트균열 | 표면처리 | 0.1 | 0.39 | 0.25 | 1 | 0.10 | m <sup>2</sup> 신규 |
| 14 | 3순위 | 방침콘크리트균열 | 표면처리 | 0.1 | 0.39 | 0.25 | 1 | 0.10 | m <sup>2</sup> 신규 |
| 17 | 3순위 | 방침물탈균열 | 표면처리 | 0.1 | 0.13 | 0.25 | 6 | 0.20 | m <sup>2</sup> 신규 |
| 18 | 3순위 | 방침콘크리트균열 | 표면처리 | 0.1 | 0.26 | 0.25 | 3 | 0.20 | m <sup>2</sup> 신규 |
| 21 | 2순위 | 균열 | 표면처리 | 0.2 | 0.65 | 0.25 | 1 | 0.16 | m 신규 |

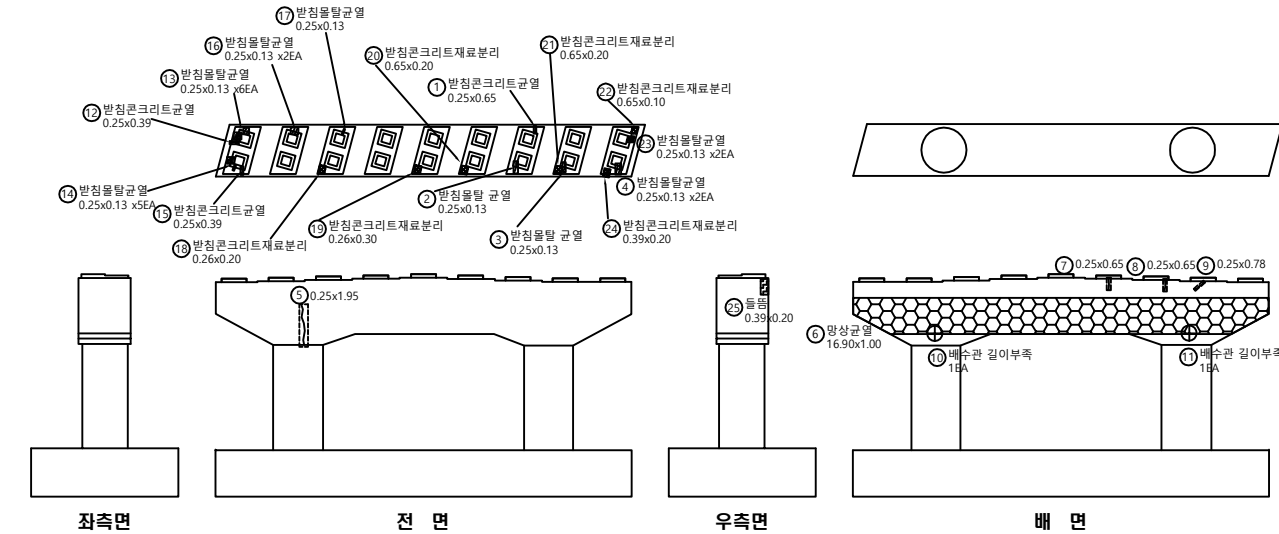
# ■ 송암교 보수보강도 교각 P1

| 번호 | 우선 순위 | 손 상 내 용 | 보수방안 | 손상규모 | | | | 단위 | 비고 |
|---|---|---|---|---|---|---|---|---|---|
| 1 | 3순위 | 방침콘크리트균열 | 표면처리 | 0.1 | 0.65 | 0.25 | 1 | 0.16 | m² |
| 2 | 3순위 | 방침물탈균열 | 표면처리 | 0.1 | 0.13 | 0.25 | 1 | 0.03 | m² |
| 3 | 3순위 | 방침물탈균열 | 표면처리 | 0.1 | 0.13 | 0.25 | 1 | 0.03 | m² |
| 4 | 3순위 | 방침물탈균열 | 표면처리 | 0.1 | 0.13 | 0.25 | 2 | 0.07 | m² |
| 5 | 2순위 | 균열 | 표면처리 | 0.2 | 1.95 | 0.25 | 1 | 0.49 | m² |
| 6 | 3순위 | 망상균열 | 표면처리 | | 16.90 | 1.00 | 1 | 16.90 | m² |
| 7 | 2순위 | 균열 | 표면처리 | 0.1 | 0.65 | 0.25 | 1 | 0.16 | m² |
| 8 | 2순위 | 균열 | 표면처리 | 0.1 | 0.65 | 0.25 | 1 | 0.16 | m² |
| 9 | 2순위 | 균열 | 표면처리 | 0.1 | 0.78 | 0.25 | 1 | 0.20 | m² |
| 12 | 3순위 | 방침콘크리트균열 | 표면처리 | 0.2 | 0.39 | 0.25 | 1 | 0.10 | m² 신규 |
| 13 | 3순위 | 방침물탈균열 | 표면처리 | 0.1 | 0.13 | 0.25 | 6 | 0.20 | m² 신규 |
| 14 | 3순위 | 방침물탈균열 | 표면처리 | 0.1 | 0.13 | 0.25 | 5 | 0.16 | m² 신규 |
| 15 | 3순위 | 방침콘크리트균열 | 표면처리 | 0.2 | 0.39 | 0.25 | 1 | 0.10 | m² 신규 |
| 16 | 3순위 | 방침물탈균열 | 표면처리 | 0.1 | 0.13 | 0.25 | 2 | 0.07 | m² 신규 |
| 17 | 3순위 | 방침물탈균열 | 표면처리 | 0.1 | 0.13 | 0.25 | 1 | 0.03 | m² 신규 |
| 23 | 3순위 | 방침물탈균열 | 표면처리 | 0.2 | 0.13 | 0.25 | 2 | 0.07 | m² 신규 |

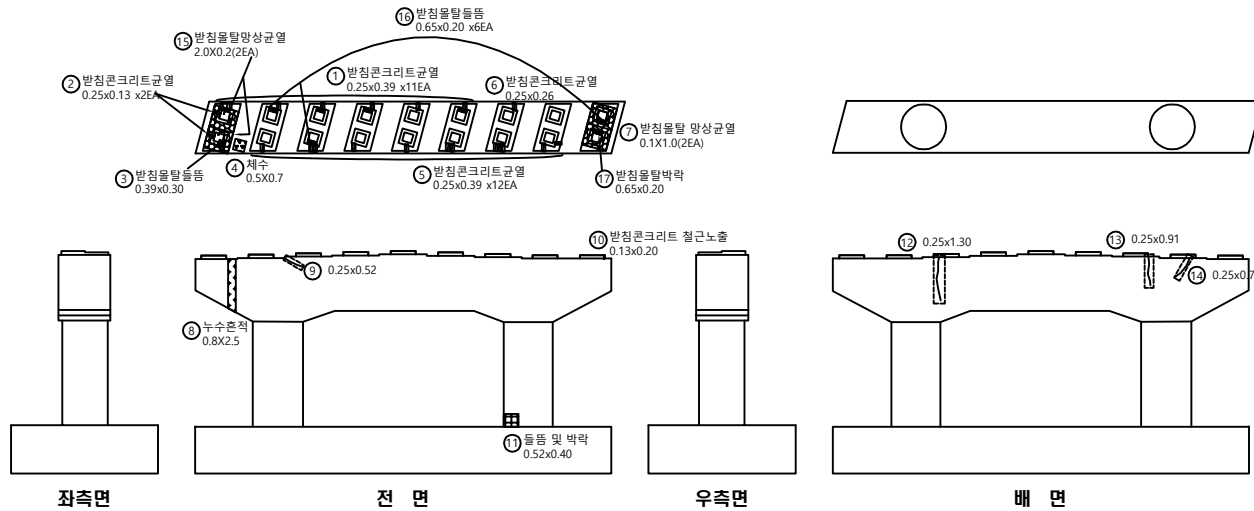
# 송암교 보수보강도 교각 P2

| 번호 | 우선순위 | 손상내용 | 보수방안 | 손상규모 | | | | 단위 | 비고 |
|---|---|---|---|---|---|---|---|---|---|
| 1 | 3순위 | 받침콘크리트균열 | 표면처리 | 0.1 | 0.39 | 0.25 | 11 | 1.07 | ㎡ |
| 2 | 3순위 | 받침콘크리트균열 | 표면처리 | 0.1 | 0.13 | 0.25 | 2 | 0.07 | ㎡ |
| 5 | 3순위 | 받침콘크리트균열 | 표면처리 | 0.1 | 0.39 | 0.25 | 12 | 1.17 | ㎡ |
| 6 | 3순위 | 받침콘크리트균열 | 표면처리 | 0.1 | 0.26 | 0.25 | 1 | 0.07 | ㎡ |
| 7 | - | 받침물발방상균열 | 주의관찰 | | 1.0 | 0.1 | 2 | 0.20 | ㎡ |
| 8 | - | 누수흔적 | 주의관찰 | | 0.8 | 2.5 | 1 | 2.00 | ㎡ |
| 9 | 2순위 | 균열 | 표면처리 | 0.2 | 0.52 | 0.25 | 1 | 0.13 | ㎡ |
| 12 | 2순위 | 균열 | 표면처리 | 0.1 | 1.30 | 0.25 | 1 | 0.33 | ㎡ |
| 13 | 2순위 | 균열 | 표면처리 | 0.1 | 0.91 | 0.25 | 1 | 0.23 | ㎡ |
| 14 | 2순위 | 균열 | 표면처리 | 0.1 | 0.78 | 0.25 | 1 | 0.20 | ㎡ |
| 15 | - | 받침물발방상균열 | 주의관찰 | | 2.0 | 0.2 | 2 | 0.80 | ㎡ |

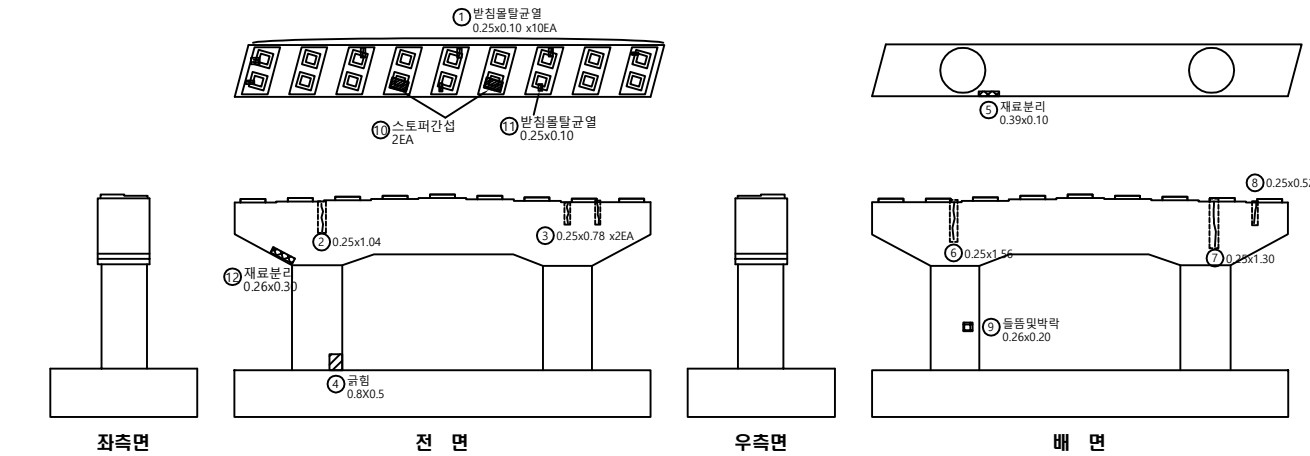
# 송암교 보수보강도 교각 P3

| 번호 | 우선순위 | 손상내용 | 보수방안 | 손상규모 | | | | 단위 | 비고 |
|---|---|---|---|---|---|---|---|---|---|
| 1 | 3순위 | 받침물탈균열 | 표면처리 | 0.1 | 0.13 | 0.25 | 10 | 0.33 | m <sup>2</sup> |
| 2 | 2순위 | 균열 | 표면처리 | 0.2 | 1.04 | 0.25 | 1 | 0.26 | m <sup>2</sup> |
| 3 | 2순위 | 균열 | 표면처리 | 0.1 | 0.78 | 0.25 | 2 | 0.39 | m <sup>2</sup> |
| 6 | 2순위 | 균열 | 표면처리 | 0.1 | 1.56 | 0.25 | 1 | 0.39 | m <sup>2</sup> |
| 7 | 2순위 | 균열 | 표면처리 | 0.2 | 1.30 | 0.25 | 1 | 0.33 | m <sup>2</sup> |
| 8 | 2순위 | 균열 | 표면처리 | 0.2 | 0.52 | 0.25 | 1 | 0.13 | m <sup>2</sup> |
| 9 | 2순위 | 둥둥및박락 | 단면보수 | | 0.26 | 0.20 | 1 | 0.05 | m <sup>2</sup> 손상영역 |
| 11 | 3순위 | 받침물탈균열 | 표면처리 | 0.1 | 0.13 | 0.25 | 1 | 0.03 | m <sup>2</sup> 신규 |
