| 용역명 | 발주처 | 용역사 | SCALE | DATE | 도면명 | 도면번호 |
|---|---|---|---|---|---|---|
| 국도26호선 회전교 동 16개교 정밀안전점검용역 | 대구국토관리사무소 | (재)한국재난연구원<br>(주)다음기술단 | None | 2020.12 | 바닥판 상면 S1 | 01 |

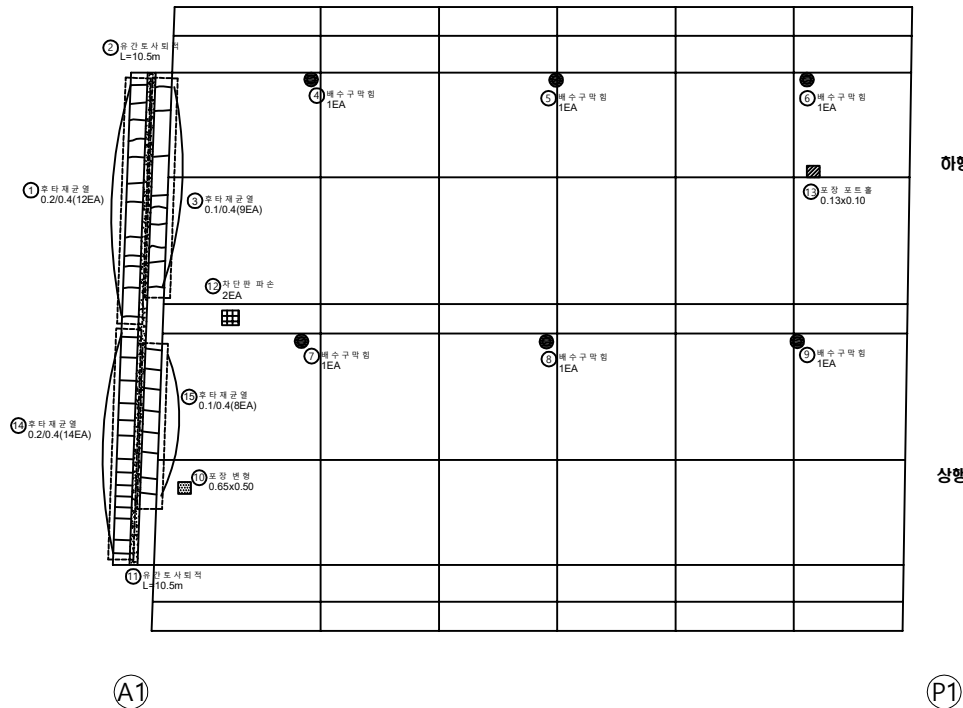
| 번호 | 우선순위 | 손상내용 | 보수방안 | 손상규모 | | | | 단위 | 비고 |
|---|---|---|---|---|---|---|---|---|---|
| 1 | - | 후타재균열 | 주의관찰 | 0.2 | 0.4 | | 12 | 4.80 | m' |
| 3 | - | 후타재균열 | 주의관찰 | 0.1 | 0.4 | | 9 | 3.60 | m' |
| 10 | 2순위 | 포장 변형 | 포장소파보수 | | 0.65 | 0.50 | 1 | 0.33 | m' |
| 12 | 3순위 | 차단판파손 | 차단판 정비 | | | | 2 | 2.00 | ea |
| 13 | 2순위 | 포장 포트홀 | 포장소파보수 | | 0.13 | 0.10 | 1 | 0.01 | m' |
| 14 | - | 후타재균열 | 주의관찰 | 0.2 | 0.4 | | 14 | 5.60 | m' |
| 15 | - | 후타재균열 | 주의관찰 | 0.1 | 0.4 | | 8 | 3.20 | m' |

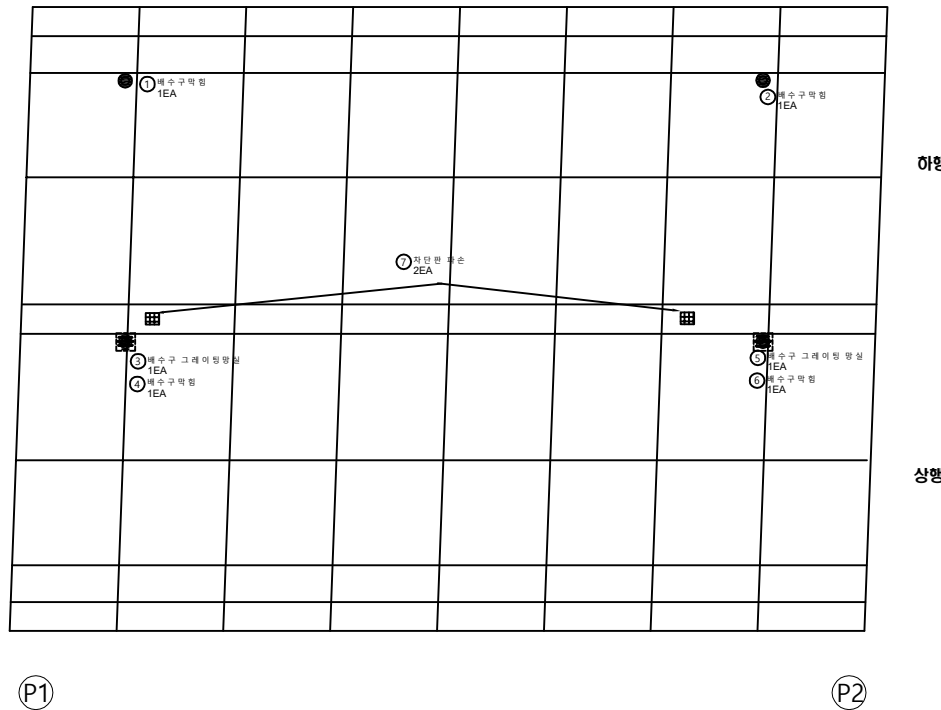
| 번호 | 우선 순위 | 손 상 내 용 | 보수방안 | 손상규모 | | | | | 단위 | 비고 |
|---|---|---|---|---|---|---|---|---|---|---|
| 3 | 2순위 | 배수구 그레이팅형상 | 배수구덮개교체 | | | | 1 | 1.00 | ea | |
| 5 | 2순위 | 배수구 그레이팅형상 | 배수구덮개교체 | | | | 1 | 1.00 | ea | |
| 7 | 3순위 | 차단판파손 | 차광판 정비 | | | | 2 | 2.00 | ea | 신규 |

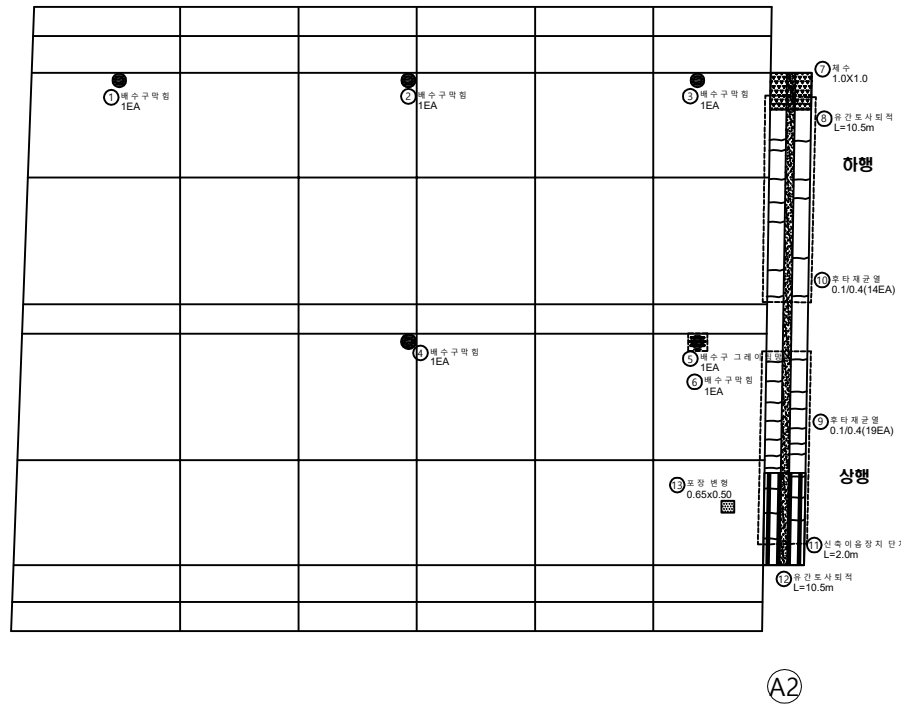
| 번호 | 우선 순위 | 손 상 내 용 | 보수방안 | 손상규모 | | | | | 단위 | 비고 |
|---|---|---|---|---|---|---|---|---|---|---|
| 5 | 2순위 | 배수구 그레이팅망실 | 배수구덮개교체 | | | | 1 | 1.00 | ea | |
| 9 | - | 후타재균열 | 주의관찰 | 0.1 | 0.4 | | 19 | 7.60 | m' | |
| 10 | - | 후타재균열 | 주의관찰 | 0.1 | 0.4 | | 14 | 5.60 | m' | |
| 11 | - | 신속이음장치 단차 | 주의관찰 | | 2.0 | | 1 | 2.00 | m | |
| 13 | 2순위 | 포장 변형 | 포장소파보수 | 0.65 | 0.50 | | 1 | 0.33 | m' | 신규 |

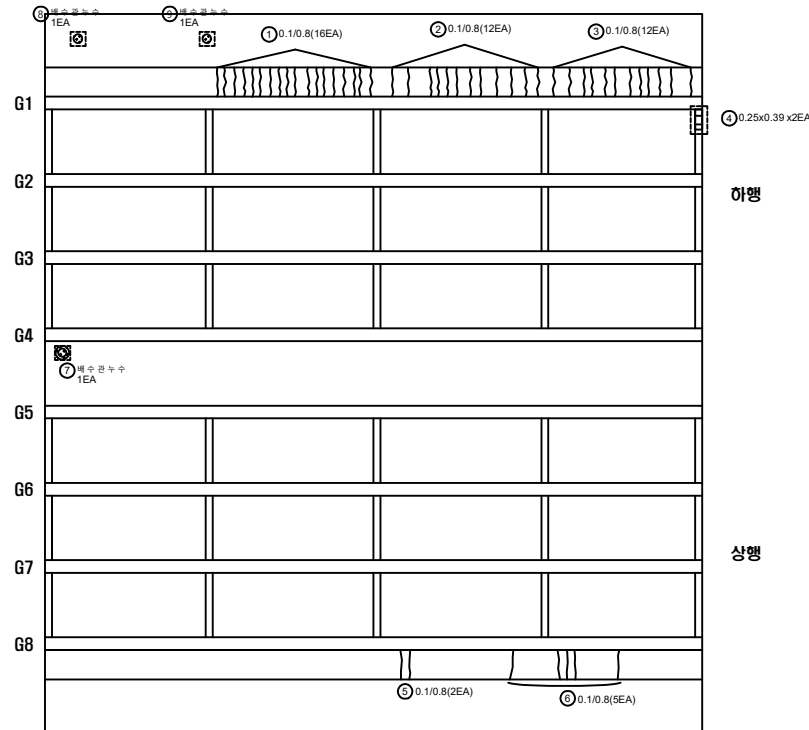
| 번호 | 우선<br>순위 | 손 상 내 용 | 보수방안 | 손상규모 | | | | | 단위 | 비고 |
|---|---|---|---|---|---|---|---|---|---|---|
| 4 | 2순위 | 균열 | 표면처리 | 0.1 | 0.39 | 0.25 | 2 | 0.20 | m' | |
| 7 | 3순위 | 배수관누수 | 배수관연결부보수 | | | | 1 | 1.00 | ea | 신규 |
| 8 | 3순위 | 배수관누수 | 배수관연결부보수 | | | | 1 | 1.00 | ea | 신규 |
| 9 | 3순위 | 배수관누수 | 배수관연결부보수 | | | | 1 | 1.00 | ea | 신규 |

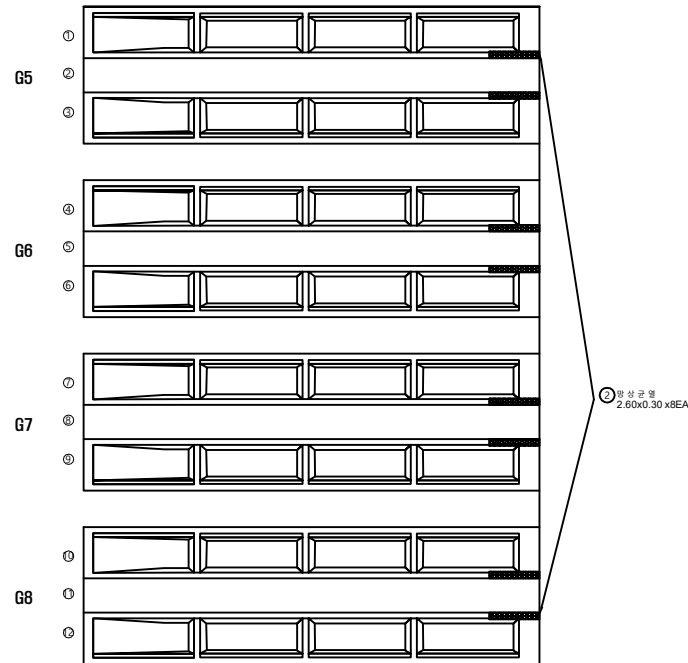
| 번호 | 우선<br>순위 | 손 상 내 용 | 보수방안 | 손상규모 | | | | 단위 | 비고 | |
|---|---|---|---|---|---|---|---|---|---|---|
| 1 | 3순위 | 망상균열 | 표면처리 | | 2.60 | 0.30 | 8 | 6.24 | m² | 신규 |

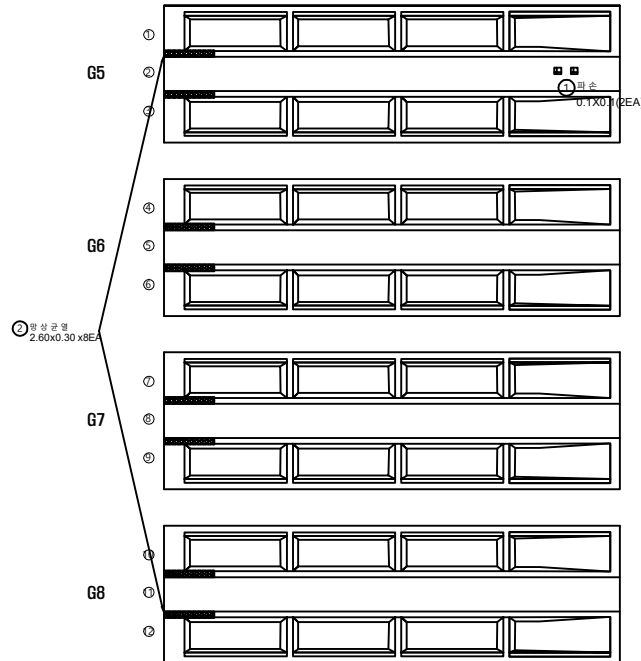
| 번호 | 우선<br>순위 | 손 상 내 용 | 보수방안 | 손상규모 | | | | 단위 | 비고 | |
|---|---|---|---|---|---|---|---|---|---|---|
| 2 | 3순위 | 망상균열 | 표면처리 | | 2.60 | 0.39 | 8 | 6.24 | m² | 신규 |

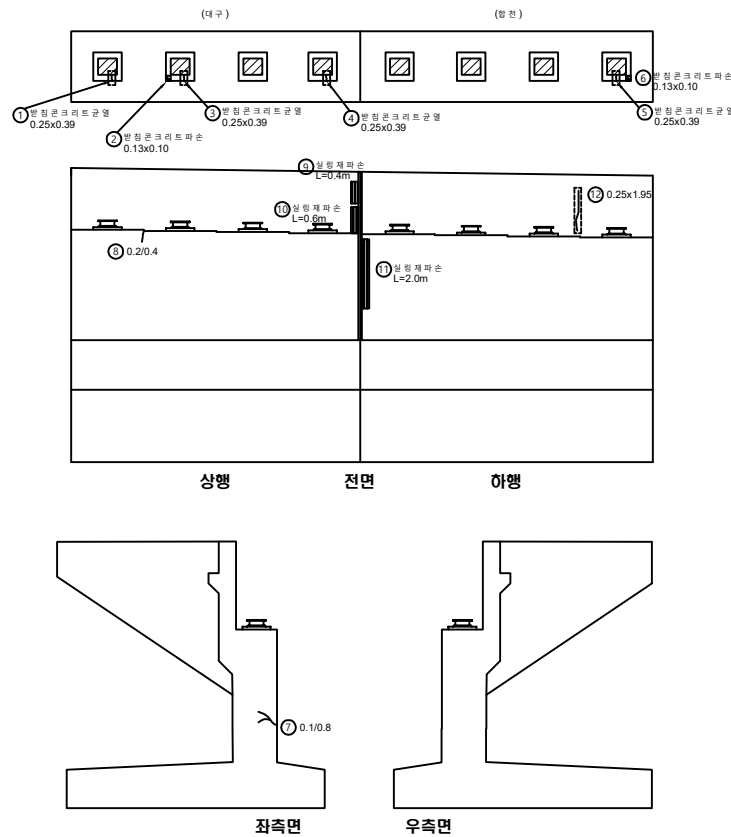
| 번호 | 우선순위 | 손상내용 | 보수방안 | 손상규모 | | | | | 단위 | 비고 |
|---|---|---|---|---|---|---|---|---|---|---|
| 1 | 3순위 | 방청콘크리트균열 | 표면처리 | 0.1 | 0.39 | 0.25 | 1 | 0.10 | m <sup>2</sup> | |
| 3 | 3순위 | 방청콘크리트균열 | 표면처리 | 0.1 | 0.39 | 0.25 | 1 | 0.10 | m <sup>2</sup> | |
| 4 | 3순위 | 방청콘크리트균열 | 표면처리 | 0.1 | 0.39 | 0.25 | 1 | 0.10 | m <sup>2</sup> | |
| 5 | 3순위 | 방청콘크리트균열 | 표면처리 | 0.2 | 0.39 | 0.25 | 1 | 0.10 | m <sup>2</sup> | |
| 12 | 2순위 | 균열 | 표면처리 | 0.2 | 1.95 | 0.25 | 1 | 0.49 | m <sup>2</sup> | 신규 |

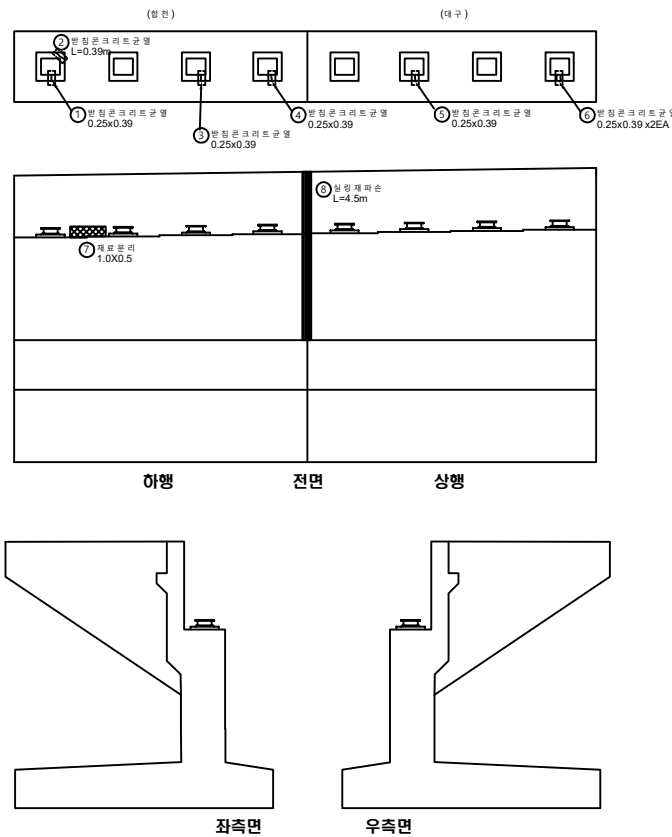
| 번호 | 우선 순위 | 손 상 내 용 | 보수방안 | 손상규모 | | | | 단위 | 비고 |
|---|---|---|---|---|---|---|---|---|---|
| 1 | 3순위 | 방침콘크리트균열 | 표면처리 | 0.2 | 0.39 | 0.25 | 1 | 0.10 | m <sup>2</sup> |
| 2 | 2순위 | 방침콘크리트균열 | 주입보수 | 0.3 | 0.39 | | 1 | 0.39 | m |
| 3 | 3순위 | 방침콘크리트균열 | 표면처리 | 0.1 | 0.39 | 0.25 | 1 | 0.10 | m <sup>2</sup> |
| 4 | 3순위 | 방침콘크리트균열 | 표면처리 | 0.1 | 0.39 | 0.25 | 1 | 0.10 | m <sup>2</sup> |
| 5 | 3순위 | 방침콘크리트균열 | 표면처리 | 0.2 | 0.39 | 0.25 | 1 | 0.10 | m <sup>2</sup> |
| 6 | 3순위 | 방침콘크리트균열 | 표면처리 | 0.2 | 0.39 | 0.25 | 2 | 0.20 | m <sup>2</sup> |

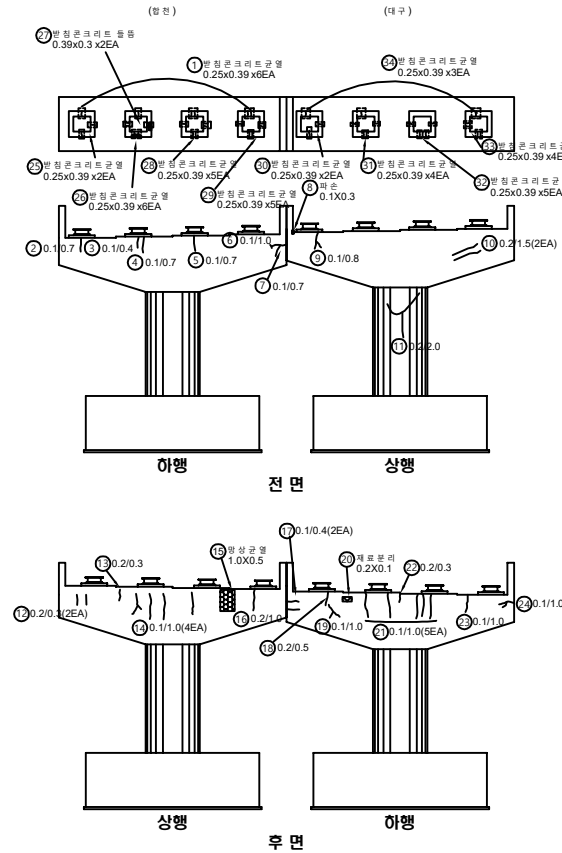
| 번호 | 우선순위 | 손상내용 | 보수방안 | 손상규모 | | | | | 단위 | 비고 |
|---|---|---|---|---|---|---|---|---|---|---|
| 1 | 3순위 | 받침콘크리트균열 | 표면처리 | 0.2 | 0.39 | 0.25 | 6 | 0.59 | m <sup>2</sup> | |
| 25 | 3순위 | 받침콘크리트균열 | 표면처리 | 0.2 | 0.39 | 0.25 | 2 | 0.20 | m <sup>2</sup> | 신규 |
| 26 | 3순위 | 받침콘크리트균열 | 표면처리 | 0.2 | 0.39 | 0.25 | 6 | 0.59 | m <sup>2</sup> | 신규 |
| 27 | 2순위 | 받침콘크리트균열 | 단면보수 | | 0.39 | 0.30 | 2 | 0.23 | m <sup>2</sup> | 신규 |
| 28 | 3순위 | 받침콘크리트균열 | 표면처리 | 0.2 | 0.39 | 0.25 | 5 | 0.05 | m <sup>2</sup> | 신규 |
| 29 | 3순위 | 받침콘크리트균열 | 표면처리 | 0.2 | 0.39 | 0.25 | 5 | 0.05 | m <sup>2</sup> | 신규 |
| 30 | 3순위 | 받침콘크리트균열 | 표면처리 | 0.2 | 0.39 | 0.25 | 2 | 0.20 | m <sup>2</sup> | 신규 |

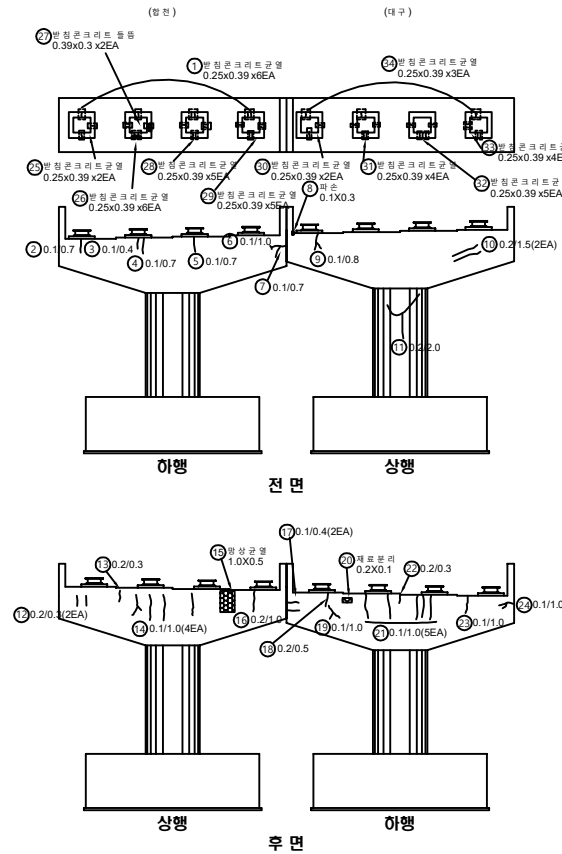
| 번호 | 우선 순위 | 손 상 내 용 | 보수방안 | 손상규모 | | | | | 단위 | 비고 |
|---|---|---|---|---|---|---|---|---|---|---|
| 31 | 3순위 | 받침콘크리트균열 | 표면처리 | 0.2 | 0.39 | 0.25 | 4 | 0.04 | m <sup>2</sup> | 신규 |
| 32 | 3순위 | 받침콘크리트균열 | 표면처리 | 0.2 | 0.39 | 0.25 | 5 | 0.49 | m <sup>2</sup> | 신규 |
| 33 | 3순위 | 받침콘크리트균열 | 표면처리 | 0.2 | 0.39 | 0.25 | 4 | 0.39 | m <sup>2</sup> | 신규 |
| 34 | 3순위 | 받침콘크리트균열 | 표면처리 | 0.2 | 0.39 | 0.25 | 3 | 0.29 | m <sup>2</sup> | 신규 |

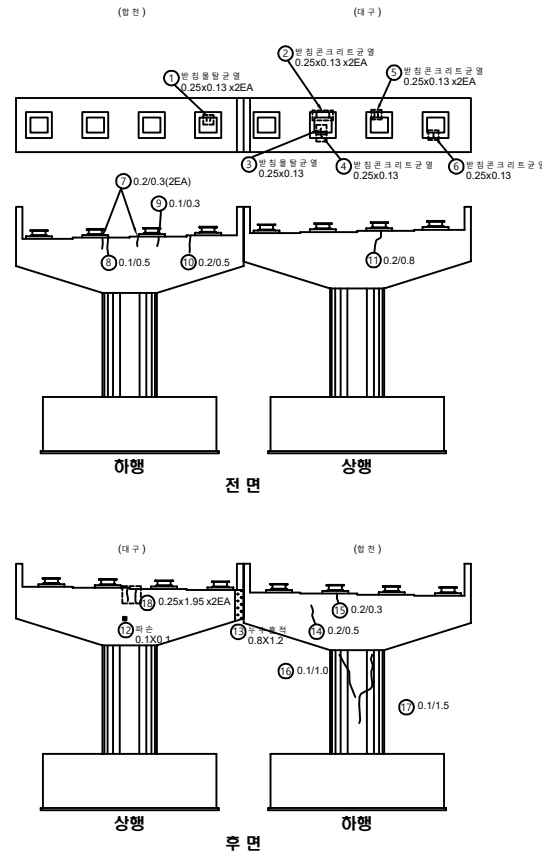
| 번호 | 우선 순위 | 손 상 내 용 | 보수방안 | 손상규모 | | | | 단위 | 비고 |
|---|---|---|---|---|---|---|---|---|---|
| 1 | 3순위 | 방침물탈균열 | 표면처리 | 0.1 | 0.13 | 0.25 | 2 | 0.07 | m <sup>2</sup> |
| 2 | 3순위 | 방침콘크리트균열 | 표면처리 | 0.2 | 0.13 | 0.25 | 2 | 0.07 | m <sup>2</sup> |
| 3 | 3순위 | 방침물탈균열 | 표면처리 | 0.1 | 0.13 | 0.25 | 1 | 0.03 | m <sup>2</sup> |
| 4 | 3순위 | 방침콘크리트균열 | 표면처리 | 0.2 | 0.13 | 0.25 | 1 | 0.03 | m <sup>2</sup> |
| 5 | 3순위 | 방침콘크리트균열 | 표면처리 | 0.2 | 0.13 | 0.25 | 2 | 0.07 | m <sup>2</sup> |
| 6 | 3순위 | 방침콘크리트균열 | 표면처리 | 0.1 | 0.13 | 0.25 | 1 | 0.03 | m <sup>2</sup> |
| 13 | - | 누수흔적 | 주의관찰 | | 0.8 | 1.2 | 1 | 0.96 | m <sup>2</sup> |
| 18 | 2순위 | 균열 | 표면처리 | 0.1 | 1.95 | 0.25 | 2 | 0.98 | m <sup>2</sup> 신규 |
