# 회전교 보수보강도 바닥판 상면 S1

용역명  
**국도26호선 회전교 동 16개교 정밀안전점검용역**

발주처  
대구국토관리사무소

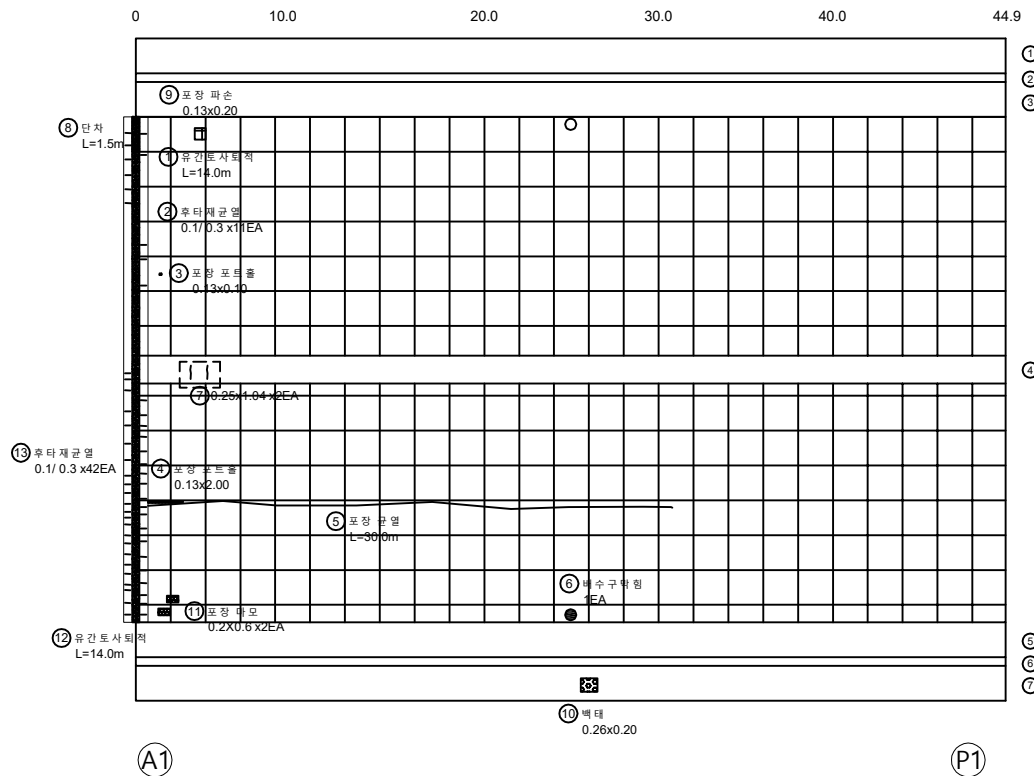
| 번호 | 유선<br>순위 | 손 상 내 용 | 보수방안 | 손상규모 | | | | 단위 | 비고 | |
|---|---|---|---|---|---|---|---|---|---|---|
| 1 | - | 유간토사퇴적 | 보수완료 | | 14.0 | | 1 | 14.00 | m | 20'보수 |
| 2 | - | 후타재균열 | 주의관찰 | 0.1 | 0.3 | | 11 | 3.30 | m <sup>2</sup> | |
| 3 | 2순위 | 포장 포트홀 | 포장소파보수 | | 0.13 | 0.10 | 1 | 0.01 | m <sup>2</sup> | |
| 4 | 2순위 | 포장 포트홀 | 포장소파보수 | | 0.13 | 2.00 | 1 | 0.26 | m <sup>2</sup> | |
| 5 | - | 포장 균열 | 주의관찰 | | 30.0 | | 1 | 30.00 | m | |
| 7 | 3순위 | 균열 | 표면처리 | 0.1 | 1.04 | 0.25 | 2 | 0.52 | m <sup>2</sup> | |
| 9 | 2순위 | 포장 파손 | 포장소파보수 | | 0.13 | 0.20 | 1 | 0.01 | m <sup>2</sup> | |
| 10 | 3순위 | 백태 | 백태제거 | | 0.26 | 0.20 | 1 | 0.05 | m <sup>2</sup> | |

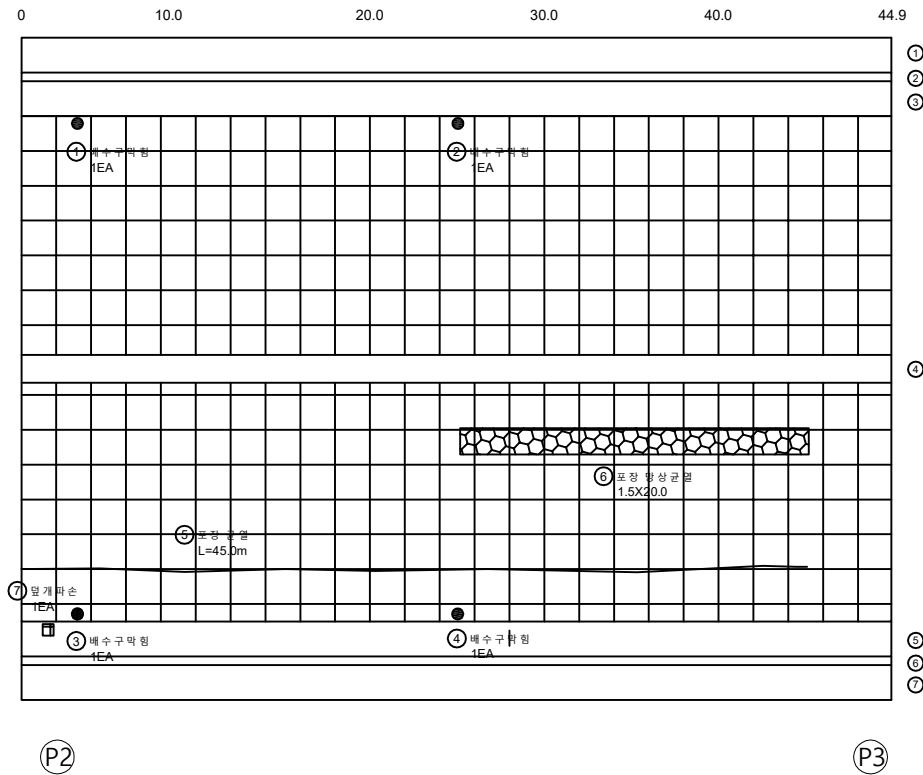
# 회전교 보수보강도 바닥판 상면 S3

| 번호 | 우선 순위 | 손 상 내 용 | 보수방안 | 손상규모 | | | | | 단위 | 비고 |
|---|---|---|---|---|---|---|---|---|---|---|
| 5 | - | 포장 균열 | 주의관찰 | | 45.0 | | 1 | 45.00 | m | |
| 6 | - | 포장 망상균열 | 주의관찰 | | 1.5 | 20.0 | 1 | 30.00 | m² | |

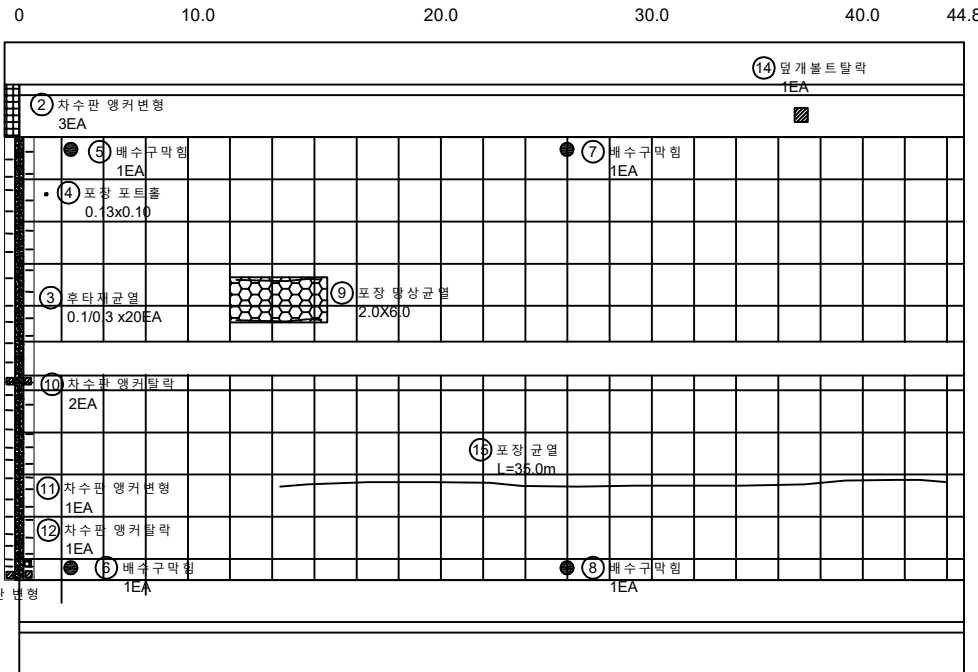
# 회전교 보수보강도 바닥판 상면 S5

| 번호 | 우선 순위 | 손 상 내 용 | 보수방안 | 손상규모 | | | | 단위 | 비고 | |
|---|---|---|---|---|---|---|---|---|---|---|
| 3 | - | 후타재균열 | 주의관찰 | 0.1 | 0.3 | | 20 | 6.00 | m² | |
| 9 | - | 포장 망상균열 | 주의관찰 | | 2.0 | 6.0 | 1 | 12.00 | m² | |
| 15 | - | 포장 균열 | 주의관찰 | 35.0 | | | 1 | 35.00 | m | 신규 |
| 17 | - | 후타재균열 | 주의관찰 | 0.1 | 0.3 | | 24 | 7.20 | m² | |

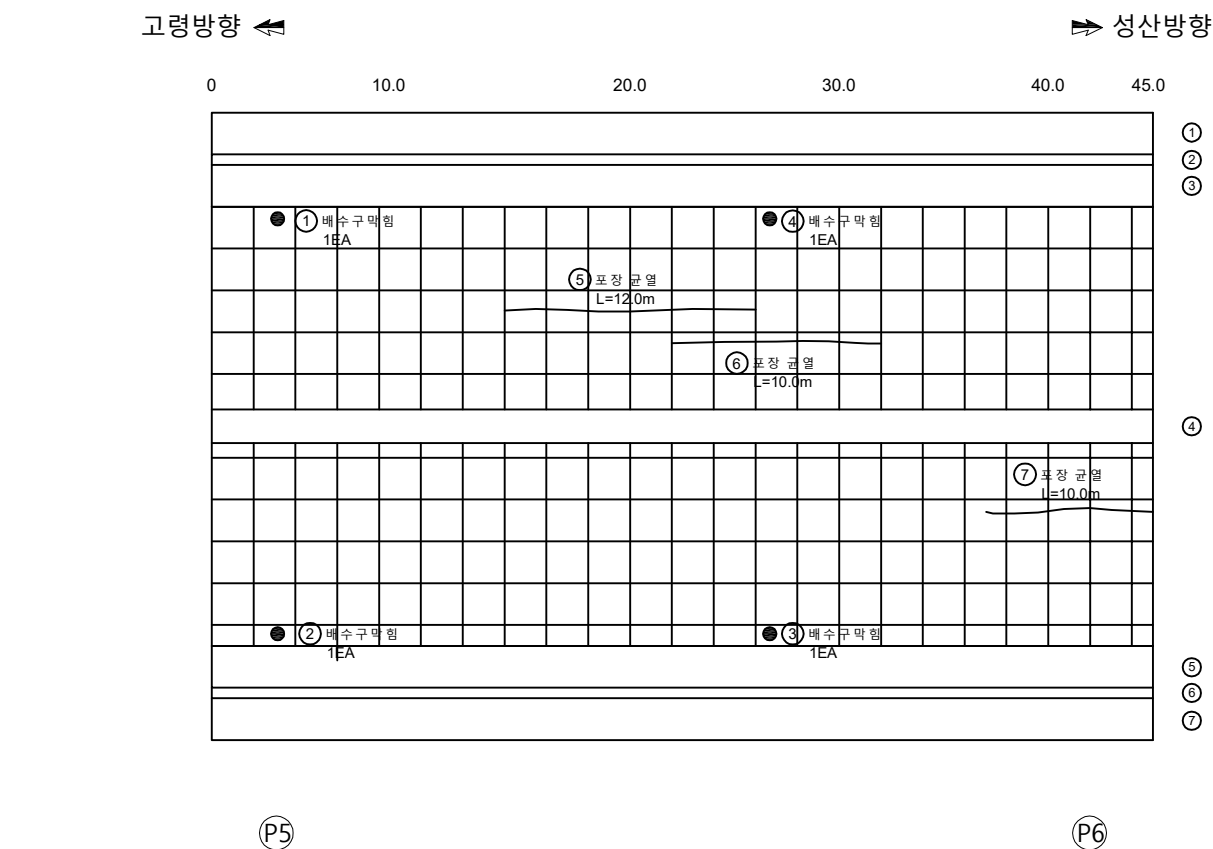
# 회전교 보수보강도 바닥판 상면 S6

| 번호 | 우선<br>순위 | 손 상 내 용 | 보수방안 | 손상규모 | | | | 단위 | 비고 | |
|---|---|---|---|---|---|---|---|---|---|---|
| 5 | - | 포장 균열 | 주의관찰 | | 12.0 | | 1 | 12.00 | m | |
| 6 | - | 포장 균열 | 주의관찰 | | 10.0 | | 1 | 10.00 | m | |
| 7 | - | 포장 균열 | 주의관찰 | | 10.0 | | 1 | 10.00 | m | 신규 |

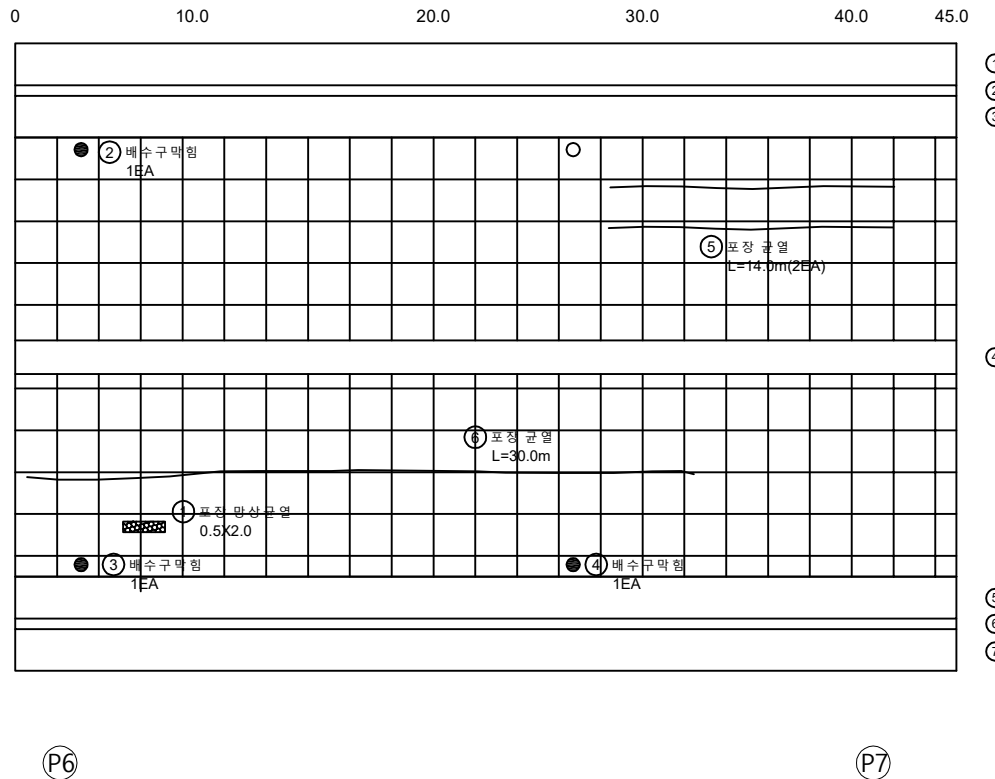
# 회전교 보수보강도 바닥판 상면 S7

| 번호 | 우선 순위 | 손 상 내 용 | 보수방안 | 손상규모 | | | | 단위 | 비고 |
|---|---|---|---|---|---|---|---|---|---|
| 1 | - | 포장 망상균열 | 주의관찰 | | 0.5 | 2.0 | 1 | 1.00 | m <sup>2</sup> |
| 5 | - | 포장 균열 | 주의관찰 | | 14.0 | | 2 | 28.00 | m |
| 6 | - | 포장 균열 | 주의관찰 | | 30.0 | | 1 | 30.00 | m 신규 |

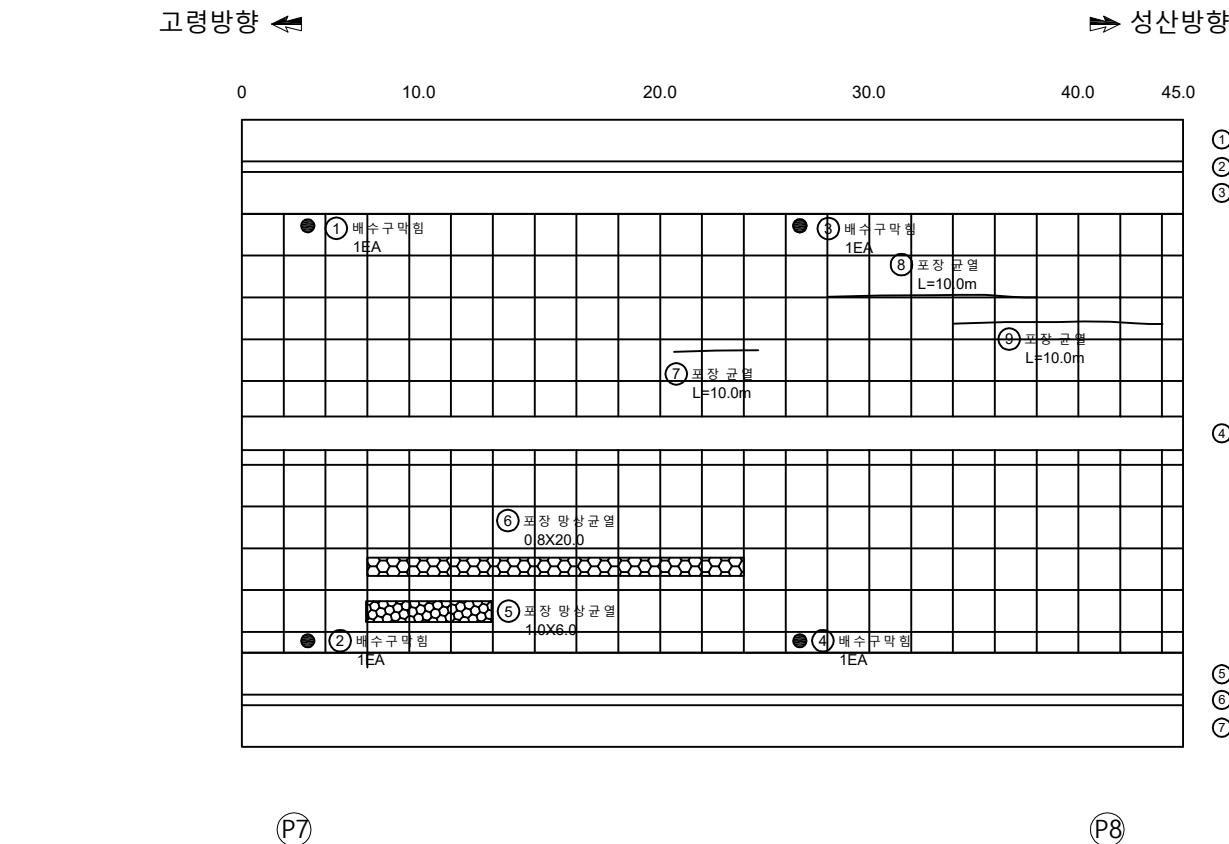
# 회전교 보수보강도 바닥판 상면 S8

| 번호 | 우선 순위 | 손 상 내 용 | 보수방안 | 손상규모 | | | | 단위 | 비고 |
|---|---|---|---|---|---|---|---|---|---|
| 5 | - | 포장 망상균열 | 주의관찰 | | 1.0 | 6.0 | 1 | 6.00 | m' |
| 6 | - | 포장 망상균열 | 주의관찰 | 0.8 | 20.0 | | 1 | 16.00 | m' |
| 7 | - | 포장 균열 | 주의관찰 | 10.0 | | | 1 | 10.00 | m |
| 8 | - | 포장 균열 | 주의관찰 | 10.0 | | | 1 | 10.00 | m |
| 9 | - | 포장 균열 | 주의관찰 | 10.0 | | | 1 | 10.00 | m |

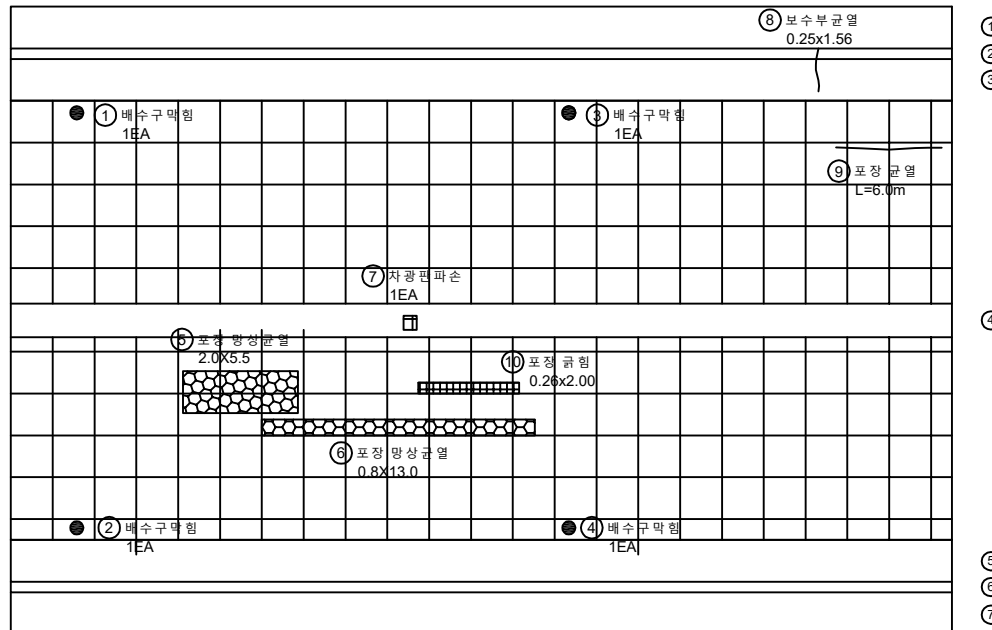
# 회전교 보수보강도 바닥판 상면 S9

| 번호 | 유선<br>순위 | 손 상 내 용 | 보수방안 | 손상규모 | | | | 단위 | 비고 | |
|---|---|---|---|---|---|---|---|---|---|---|
| 5 | - | 포장 망상균열 | 주의관찰 | | 2.0 | 5.5 | 1 | 11.00 | ㎡ | |
| 6 | - | 포장 망상균열 | 주의관찰 | | 0.8 | 13.0 | 1 | 10.40 | ㎡ | |
| 8 | 3순위 | 보수부균열 | 표면처리 | 0.1 | 1.56 | 0.25 | 1 | 0.39 | ㎡ | |
| 9 | - | 포장 균열 | 주의관찰 | | 6.0 | | 1 | 6.00 | ㎡ | |
| 10 | 2순위 | 포장 균열 | 포장소파보수 | | 0.26 | 2.00 | 1 | 0.52 | ㎡ | 신규 |

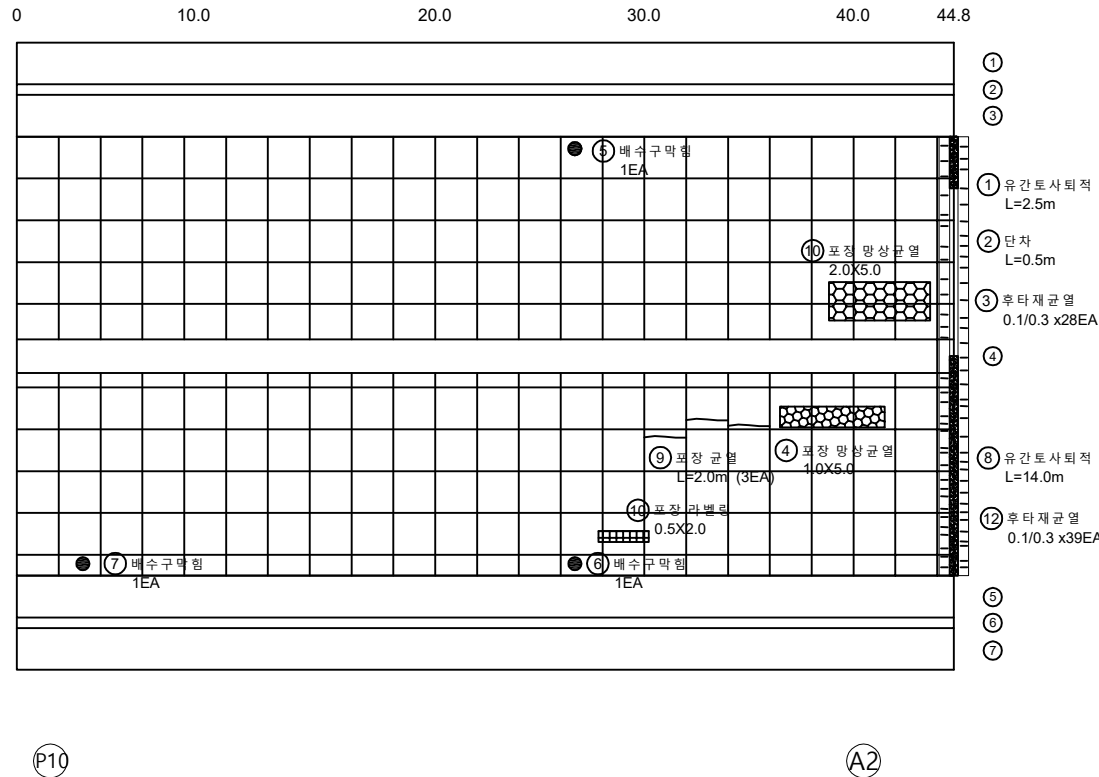
# 회전교 보수보강도 바닥판 상면 S11

| 번호 | 우선<br>순위 | 손 상 내 용 | 보수방안 | 손상규모 | | | | | 단위 | 비고 |
|---|---|---|---|---|---|---|---|---|---|---|
| 3 | - | 후타재균열 | 주의관찰 | 0.1 | 0.3 | | 28 | 8.40 | m | |
| 4 | - | 포장 망상균열 | 주의관찰 | | 1.0 | 5.0 | 1 | 5.00 | m <sup>2</sup> | |
| 9 | - | 포장 균열 | 주의관찰 | | 2.0 | | 3 | 6.00 | m | |
| 10 | - | 포장 망상균열 | 주의관찰 | | 2.0 | 5.0 | 1 | 10.00 | m <sup>2</sup> | |
| 12 | - | 후타재균열 | 주의관찰 | 0.1 | 0.3 | | 39 | 11.70 | m | |

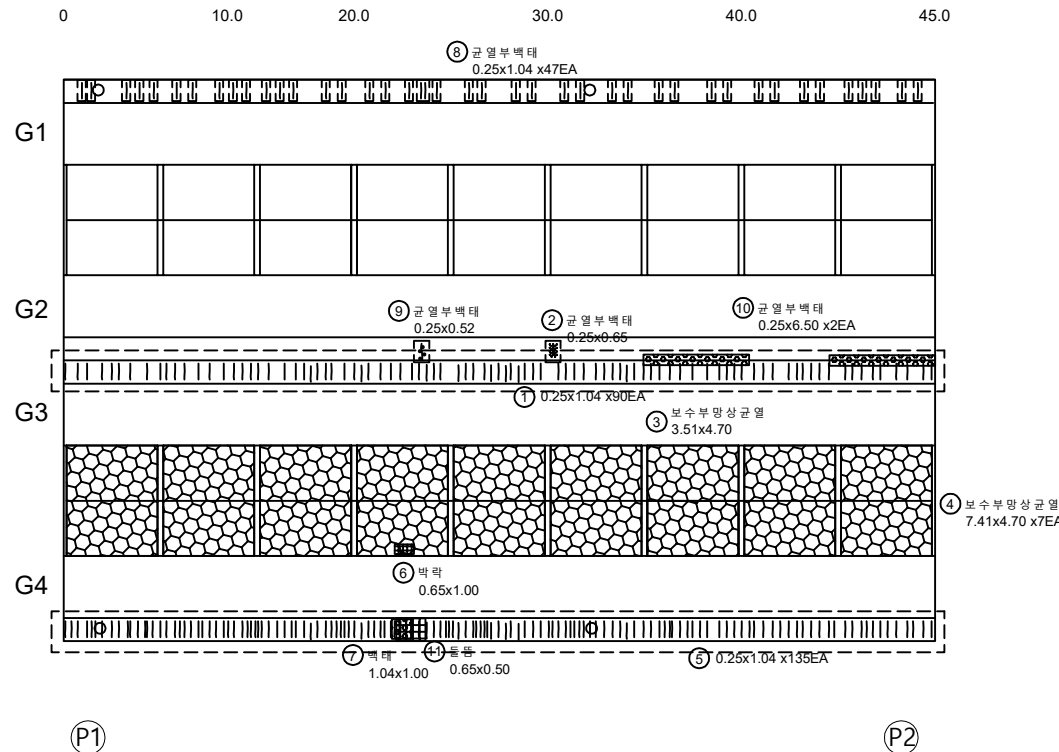
# 회전교 보수보강도 바닥판 하면 S2

| 번호 | 우선순위 | 손상내용 | 보수방안 | 손상규모 | | | | 단위 | 비고 |
|---|---|---|---|---|---|---|---|---|---|
| 1 | 2순위 | 균열 | 표면처리 | 0.1 | 1.04 | 0.25 | 90 | ㎡ | |
| 2 | 2순위 | 균열부백태 | 백태제거 | | 0.65 | 0.25 | 1 | ㎡ | |
| 3 | 2순위 | 보수부방상균열 | 표면처리 | | 3.51 | 4.70 | 1 | ㎡ | |
| 4 | 2순위 | 보수부방상균열 | 표면처리 | | 7.41 | 4.70 | 7 | ㎡ | |
| 5 | 2순위 | 균열 | 표면처리 | 0.1 | 1.04 | 0.25 | 135 | ㎡ | |
| 8 | 2순위 | 균열부백태 | 백태제거 | 0.1 | 1.04 | 0.25 | 47 | ㎡ | |
| 9 | 2순위 | 균열부백태 | 백태제거 | 0.1 | 0.52 | 0.25 | 1 | ㎡ | |
| 10 | 2순위 | 균열부백태 | 백태제거 | 0.1 | 6.50 | 0.25 | 2 | ㎡ | |

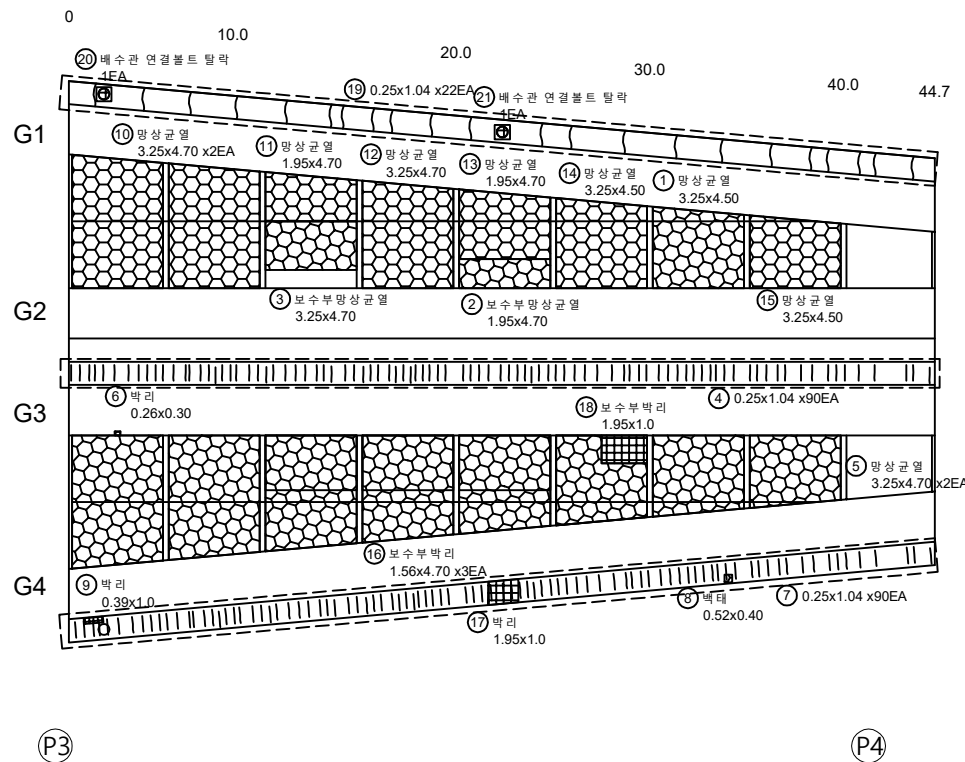
| 번호 | 우선 순위 | 손상 내용 | 보수방안 | 손상규모 | | | | 단위 | 비고 |
|---|---|---|---|---|---|---|---|---|---|
| 1 | 3순위 | 망상균열 | 표면처리 | | 3.25 | 4.50 | 1 | 14.63 | m <sup>2</sup> |
| 2 | 3순위 | 망상균열 | 표면처리 | | 1.95 | 4.70 | 1 | 9.17 | m <sup>2</sup> |
| 3 | 3순위 | 망상균열 | 표면처리 | | 3.25 | 4.70 | 1 | 15.28 | m <sup>2</sup> |
| 4 | 2순위 | 균열 | 표면처리 | 0.1 | 1.04 | 0.25 | 90 | 23.40 | m <sup>2</sup> |
| 5 | 3순위 | 망상균열 | 표면처리 | | 3.25 | 4.70 | 2 | 30.55 | m <sup>2</sup> |
| 7 | 2순위 | 균열 | 표면처리 | 0.1 | 1.04 | 0.25 | 90 | 23.40 | m <sup>2</sup> |
| 10 | 3순위 | 망상균열 | 표면처리 | | 3.25 | 4.70 | 2 | 30.55 | m <sup>2</sup> |
| 11 | 3순위 | 망상균열 | 표면처리 | | 1.95 | 4.70 | 1 | 9.17 | m <sup>2</sup> |
| 12 | 3순위 | 망상균열 | 표면처리 | | 3.25 | 4.70 | 1 | 15.28 | m <sup>2</sup> |
| 13 | 3순위 | 망상균열 | 표면처리 | | 1.95 | 4.70 | 1 | 9.17 | m <sup>2</sup> |
| 14 | 3순위 | 망상균열 | 표면처리 | | 3.25 | 4.50 | 1 | 14.65 | m <sup>2</sup> |
| 15 | 3순위 | 망상균열 | 표면처리 | | 3.25 | 4.50 | 1 | 14.65 | m <sup>2</sup> |
| 19 | 2순위 | 균열 | 표면처리 | 0.1 | 1.04 | 0.25 | 22 | 5.72 | m <sup>2</sup> |

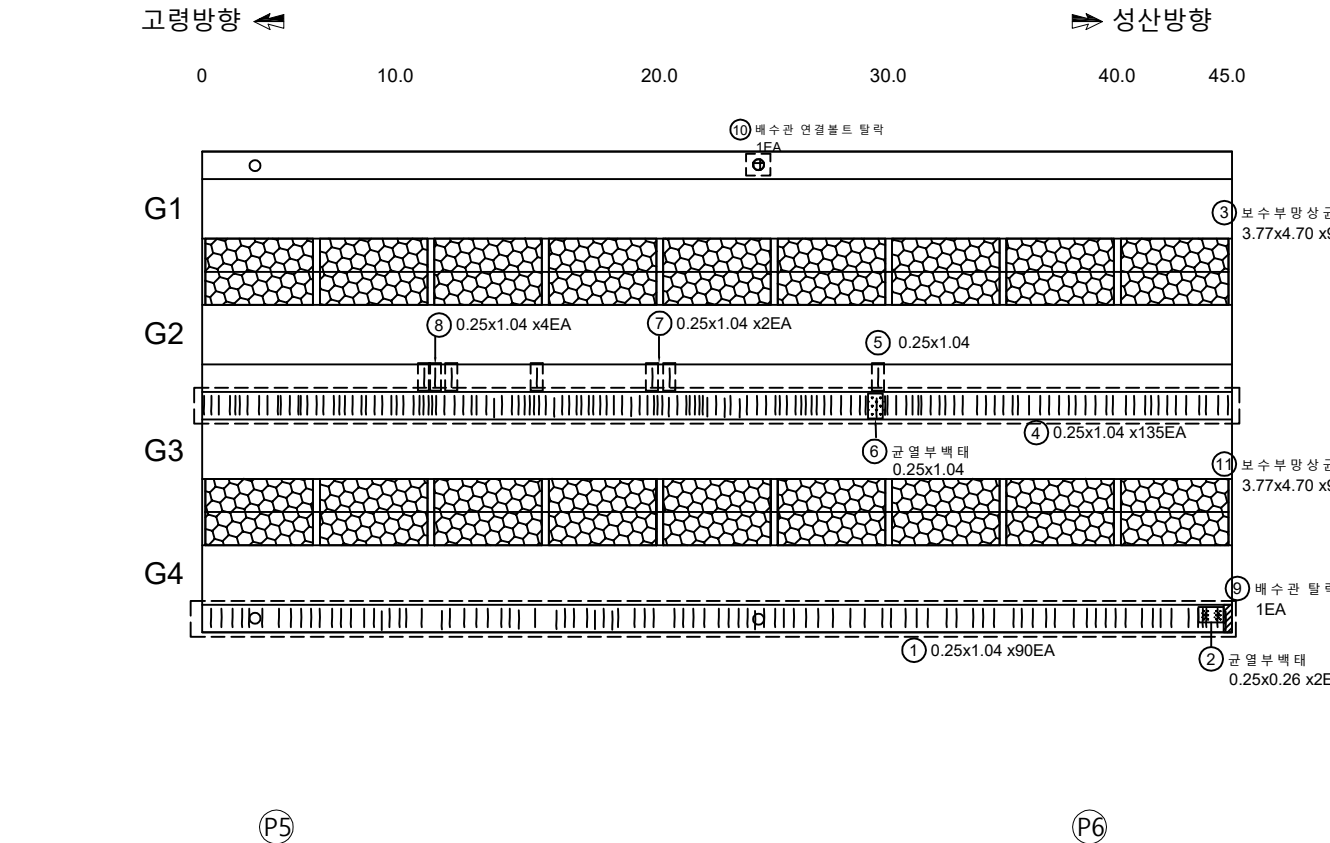
# 회전교 보수보강도 바닥판 하면 S6

| 번호 | 우선 순위 | 손 상 내 용 | 보수방안 | 손상규모 | | | | 단위 | 비고 |
|---|---|---|---|---|---|---|---|---|---|
| 1 | 2순위 | 균열 | 표면처리 | 0.1 | 1.04 | 0.25 | 90 | 23.40 | m <sup>2</sup> |
| 2 | 2순위 | 균열부백태 | 백태제거 | 0.1 | 0.26 | 0.25 | 2 | 0.13 | m <sup>2</sup> |
| 3 | 2순위 | 보수부 방상균열 | 표면처리 | | 3.77 | 4.70 | 9 | 159.47 | m <sup>2</sup> |
| 4 | 2순위 | 균열 | 표면처리 | 0.1 | 1.04 | 0.25 | 135 | 35.10 | m <sup>2</sup> |
| 5 | 2순위 | 균열 | 표면처리 | 0.1 | 1.04 | 0.25 | 1 | 0.26 | m <sup>2</sup> |
| 6 | 2순위 | 균열부백태 | 백태제거 | 0.1 | 1.04 | 0.25 | 1 | 0.6 | m <sup>2</sup> |
| 7 | 2순위 | 균열 | 표면처리 | 0.1 | 1.04 | 0.25 | 2 | 0.52 | m <sup>2</sup> |
| 8 | 2순위 | 균열 | 표면처리 | 0.1 | 1.04 | 0.25 | 4 | 1.04 | m <sup>2</sup> |
| 9 | 2순위 | 배수관 탈락 | 배수관설치(목교형) | | | | 1 | 1.00 | ea 손상진전 |
| 11 | 2순위 | 보수부 방상균열 | 표면처리 | | 3.77 | 4.70 | 9 | 159.47 | m <sup>2</sup> |

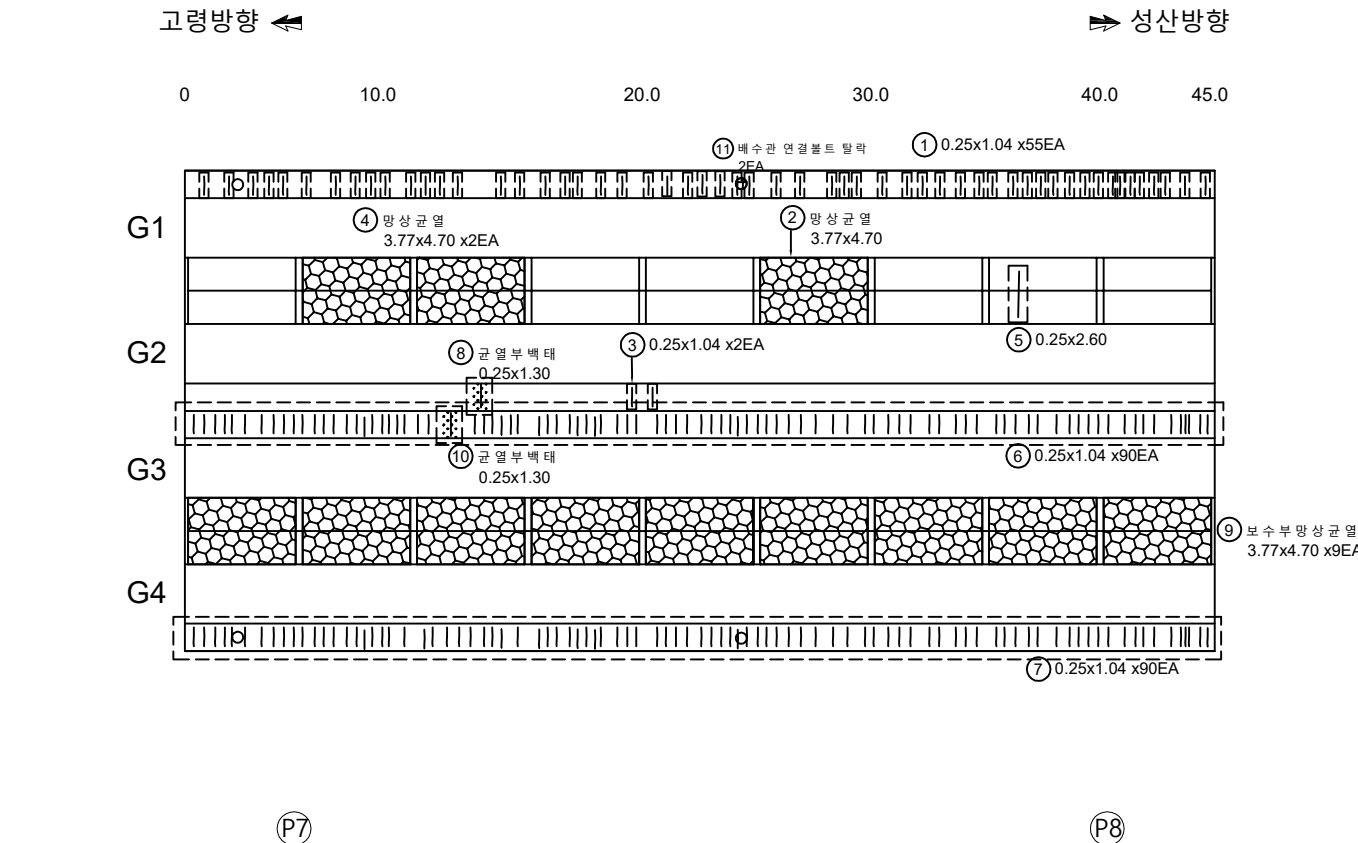
# 회전교 보수보강도 바닥판 하면 S8

| 번호 | 우선 순위 | 손 상 내 용 | 보수방안 | 손상규모 | | | | | 단위 | 비고 |
|---|---|---|---|---|---|---|---|---|---|---|
| 1 | 2순위 | 균열 | 표면처리 | 0.1 | 1.04 | 0.25 | 55 | 14.30 | m <sup>2</sup> | |
| 2 | 3순위 | 망상균열 | 표면처리 | | 3.77 | 4.70 | 1 | 17.72 | m <sup>2</sup> | |
| 3 | 2순위 | 균열 | 표면처리 | 0.1 | 1.04 | 0.25 | 2 | 0.52 | m <sup>2</sup> | |
| 4 | 3순위 | 망상균열 | 표면처리 | | 3.77 | 4.70 | 2 | 35.44 | m <sup>2</sup> | |
| 5 | 2순위 | 균열 | 표면처리 | 0.1 | 2.60 | 0.25 | 1 | 0.65 | m <sup>2</sup> | |
| 6 | 2순위 | 균열 | 표면처리 | 0.1 | 1.04 | 0.25 | 90 | 23.40 | m <sup>2</sup> | |
| 7 | 2순위 | 균열 | 표면처리 | 0.1 | 1.04 | 0.25 | 90 | 23.40 | m <sup>2</sup> | |
| 8 | 2순위 | 균열부백태 | 백태제거 | 0.1 | 1.30 | 0.25 | 1 | 0.33 | m <sup>2</sup> | |
| 9 | 2순위 | 보수부 망상균열 | 표면처리 | | 3.77 | 4.70 | 9 | 159.47 | m <sup>2</sup> | |
| 10 | 2순위 | 균열부백태 | 백태제거 | 0.1 | 1.30 | 0.25 | 1 | 0.33 | m <sup>2</sup> | |

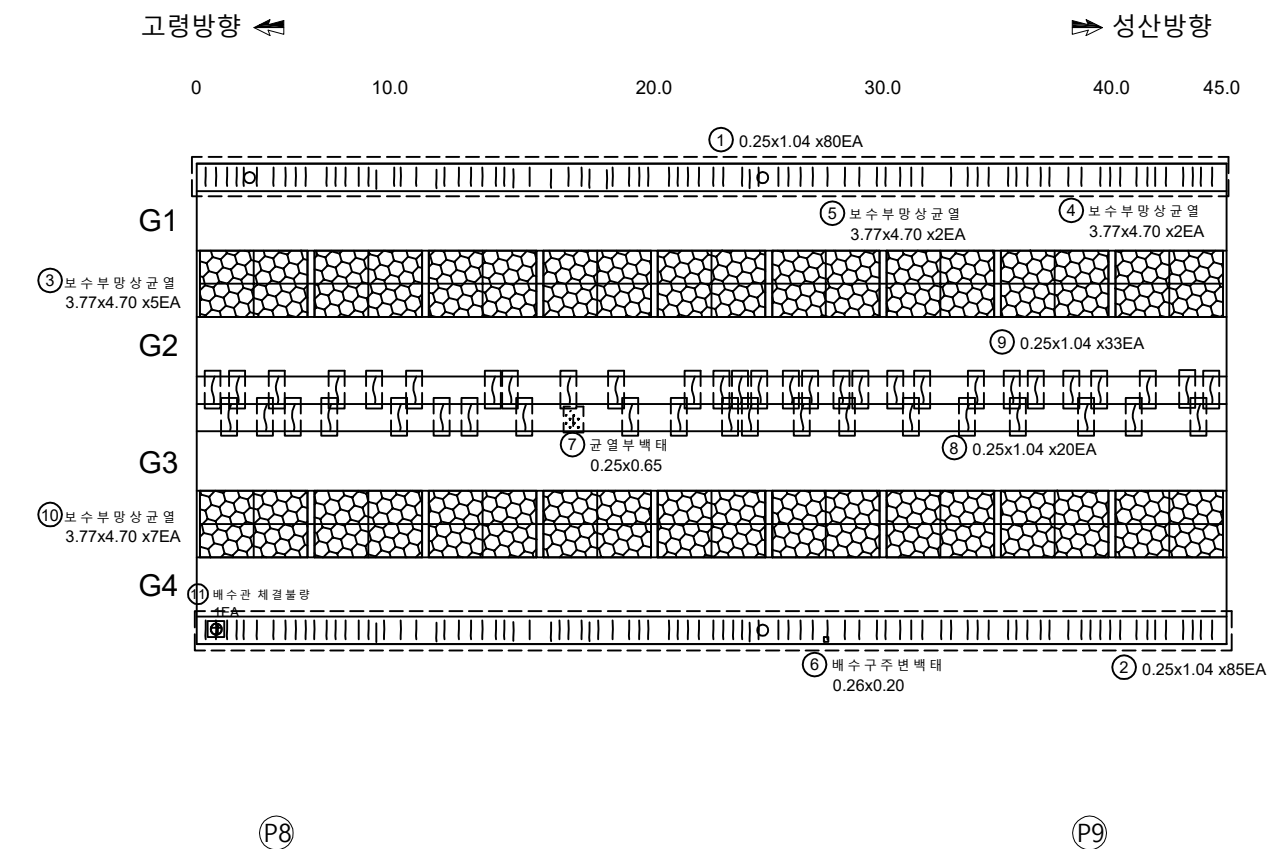
# 회전교 보수보강도 바닥판 하면 S9

| 번호 | 우선 순위 | 손 상 내 용 | 보수방안 | 손상규모 | | | | | 단위 | 비고 |
|---|---|---|---|---|---|---|---|---|---|---|
| 1 | 2순위 | 균열 | 표면처리 | 0.1 | 1.04 | 0.25 | 80 | 20.80 | m <sup>2</sup> | |
| 2 | 2순위 | 균열 | 표면처리 | 0.1 | 1.04 | 0.25 | 85 | 22.10 | m <sup>2</sup> | |
| 3 | 2순위 | 보수부 망상균열 | 표면처리 | | 3.77 | 4.70 | 5 | 88.60 | m <sup>2</sup> | |
| 4 | 2순위 | 보수부 망상균열 | 표면처리 | | 3.77 | 4.70 | 2 | 35.44 | m <sup>2</sup> | |
| 5 | 2순위 | 보수부 망상균열 | 표면처리 | | 3.77 | 4.70 | 2 | 35.44 | m <sup>2</sup> | |
| 7 | 2순위 | 균열부백태 | 백태제거 | 0.1 | 0.65 | 0.25 | 1 | 0.16 | m <sup>2</sup> | |
| 8 | 2순위 | 균열 | 표면처리 | 0.1 | 1.04 | 0.25 | 20 | 5.20 | m <sup>2</sup> | |
| 9 | 2순위 | 균열 | 표면처리 | 0.1 | 1.04 | 0.25 | 33 | 8.58 | m <sup>2</sup> | |
| 10 | 2순위 | 보수부 망상균열 | 표면처리 | | 3.77 | 4.70 | 7 | 124.03 | m <sup>2</sup> | |

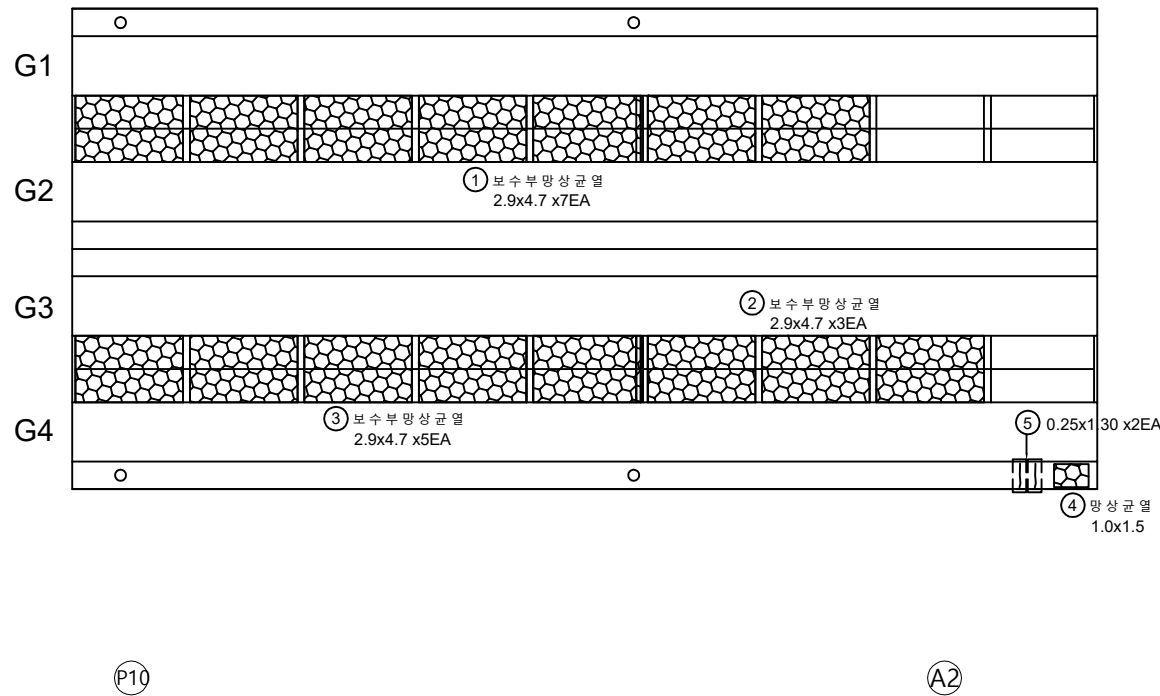
# 회전교 보수보강도 바닥판 하면 S11

| 번호 | 유선<br>순위 | 손상 내용 | 보수방안 | 손상규모 | | | | 단위 | 비고 |
|---|---|---|---|---|---|---|---|---|---|
| 1 | - | 보수부 망상균열 | 보수완료 | | 2.9 | 4.7 | 7 | 95.41 | m <sup>2</sup> 18'보수 |
| 2 | - | 보수부 망상균열 | 보수완료 | | 2.9 | 4.7 | 3 | 40.89 | m <sup>2</sup> 18'보수 |
| 3 | - | 보수부 망상균열 | 보수완료 | | 2.9 | 4.7 | 5 | 68.15 | m <sup>2</sup> 18'보수 |
| 4 | 3순위 | 망상균열 | 표면처리 | | 1.30 | 1.50 | 1 | 1.95 | m <sup>2</sup> |
| 5 | 2순위 | 균열 | 표면처리 | 0.1 | 1.30 | 0.25 | 2 | 0.65 | m <sup>2</sup> |

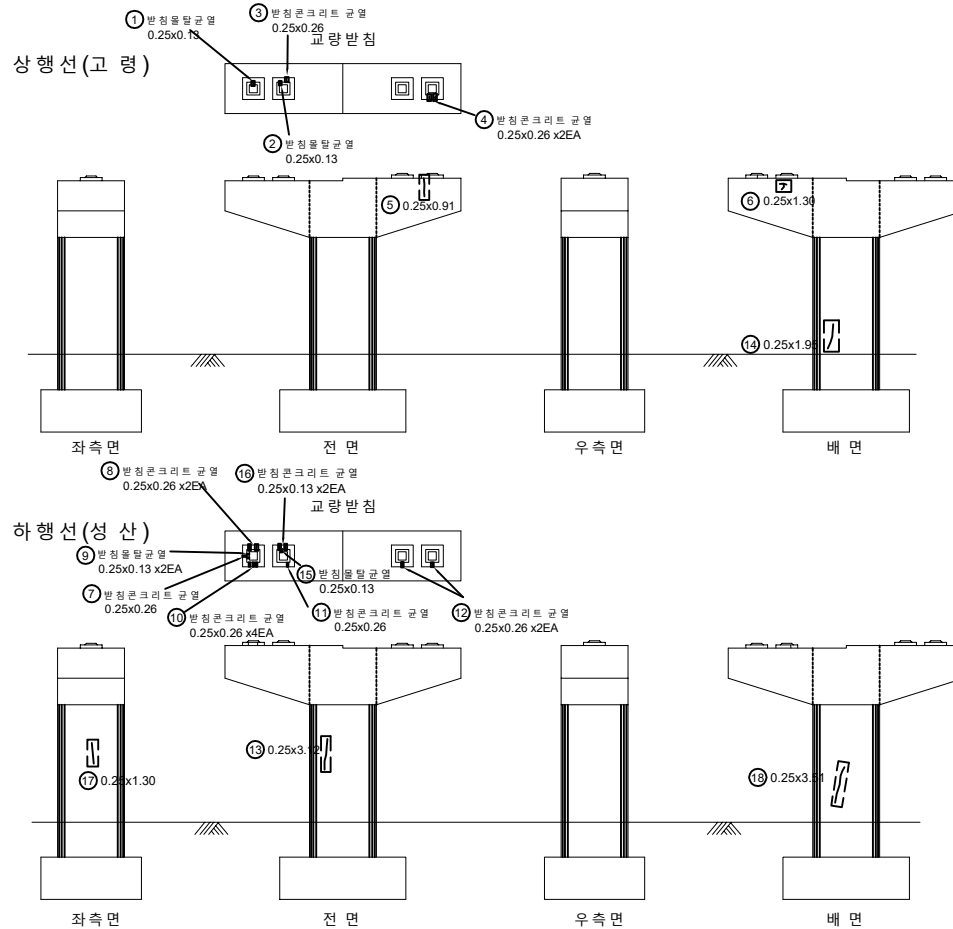
| 번호 | 우선순위 | 손상내용 | 보수방안 | 손상규모 | | | | 단위 | 비고 |
|---|---|---|---|---|---|---|---|---|---|
| 1 | 3순위 | 발침물탈락균열 | 표면처리 | 0.1 | 0.13 | 0.25 | 1 | 0.03 | m <sup>2</sup> |
| 2 | 3순위 | 발침물탈락균열 | 표면처리 | 0.2 | 0.13 | 0.25 | 1 | 0.03 | m <sup>2</sup> |
| 3 | 3순위 | 방침콘크리트균열 | 표면처리 | 0.2 | 0.26 | 0.25 | 1 | 0.07 | m <sup>2</sup> |
| 4 | 3순위 | 방침콘크리트균열 | 표면처리 | 0.2 | 0.26 | 0.25 | 2 | 0.13 | m <sup>2</sup> |
| 5 | 2순위 | 균열 | 표면처리 | 0.1 | 0.91 | 0.25 | 1 | 0.23 | m <sup>2</sup> |
| 6 | 2순위 | 균열 | 표면처리 | 0.1 | 1.30 | 0.25 | 1 | 0.33 | m <sup>2</sup> |
| 7 | 3순위 | 방침콘크리트균열 | 표면처리 | 0.2 | 0.26 | 0.25 | 1 | 0.07 | m <sup>2</sup> |
| 8 | 3순위 | 방침콘크리트균열 | 표면처리 | 0.2 | 0.26 | 0.25 | 2 | 0.13 | m <sup>2</sup> |
| 9 | 3순위 | 발침물탈락균열 | 표면처리 | 0.2 | 0.13 | 0.25 | 2 | 0.07 | m <sup>2</sup> |
| 10 | 3순위 | 방침콘크리트균열 | 표면처리 | 0.2 | 0.26 | 0.25 | 4 | 0.26 | m <sup>2</sup> |
| 11 | 3순위 | 방침콘크리트균열 | 표면처리 | 0.1 | 0.26 | 0.25 | 1 | 0.07 | m <sup>2</sup> |
| 12 | 3순위 | 방침콘크리트균열 | 표면처리 | 0.1 | 0.26 | 0.25 | 2 | 0.13 | m <sup>2</sup> |
| 13 | 2순위 | 균열 | 표면처리 | 0.1 | 3.12 | 0.25 | 1 | 0.78 | m <sup>2</sup> |
| 14 | 2순위 | 균열 | 표면처리 | 0.2 | 1.95 | 0.25 | 1 | 0.49 | m <sup>2</sup> |
| 15 | 3순위 | 발침물탈락균열 | 표면처리 | 0.1 | 0.13 | 0.25 | 1 | 0.03 | m <sup>2</sup> |
| 16 | 3순위 | 방침콘크리트균열 | 표면처리 | 0.1 | 0.13 | 0.25 | 2 | 0.07 | m <sup>2</sup> |
| 17 | 2순위 | 균열 | 표면처리 | 0.2 | 1.30 | 0.25 | 1 | 0.33 | m <sup>2</sup> |
| 18 | 2순위 | 균열 | 표면처리 | 0.2 | 3.51 | 0.25 | 1 | 0.88 | m <sup>2</sup> |

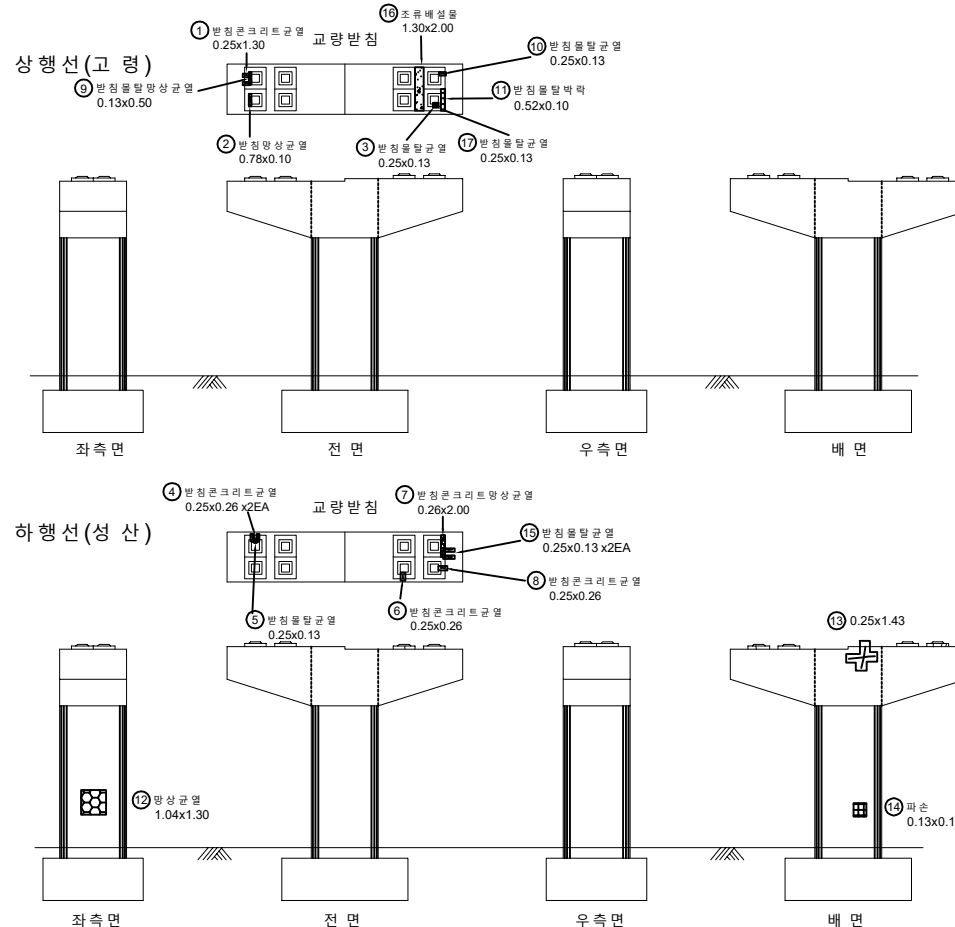
# 회전교 보수보강도 교각 P3

| 번호 | 우선순위 | 손상내용 | 보수방안 | 손상규모 | | | | 단위 | 비고 |
|---|---|---|---|---|---|---|---|---|---|
| 1 | 3순위 | 망상균열 | 표면처리 | 0.2 | 1.30 | 0.25 | 1 | 0.33 | m <sup>2</sup> |
| 2 | 3순위 | 망상균열 | 표면처리 | | 0.78 | 0.10 | 1 | 0.08 | m <sup>2</sup> |
| 3 | 3순위 | 망상균열 | 표면처리 | 0.1 | 0.13 | 0.25 | 1 | 0.03 | m <sup>2</sup> |
| 4 | 3순위 | 망상균열 | 표면처리 | 0.1 | 0.26 | 0.25 | 2 | 0.13 | m <sup>2</sup> |
| 5 | 3순위 | 망상균열 | 표면처리 | 0.1 | 0.13 | 0.25 | 1 | 0.03 | m <sup>2</sup> |
| 6 | 3순위 | 망상균열 | 표면처리 | 0.1 | 0.26 | 0.25 | 1 | 0.07 | m <sup>2</sup> |
| 7 | 3순위 | 망상균열 | 표면처리 | | 0.26 | 2.00 | 1 | 0.52 | m <sup>2</sup> |
| 8 | 3순위 | 망상균열 | 표면처리 | 0.1 | 0.26 | 0.25 | 1 | 0.07 | m <sup>2</sup> |
| 9 | 3순위 | 망상균열 | 표면처리 | | 0.13 | 0.50 | 1 | 0.07 | m <sup>2</sup> |
| 10 | 3순위 | 망상균열 | 표면처리 | 0.1 | 0.13 | 0.25 | 1 | 0.03 | m <sup>2</sup> |
| 11 | 2순위 | 망상균열 | 단면보수 | | 0.52 | 0.10 | 1 | 0.05 | m <sup>2</sup> |
| 12 | 3순위 | 망상균열 | 표면처리 | | 1.04 | 1.30 | 1 | 1.35 | m <sup>2</sup> |
| 13 | 2순위 | 균열 | 표면처리 | 0.1 | 1.43 | 0.25 | 1 | 0.36 | m <sup>2</sup> |
| 15 | 3순위 | 망상균열 | 표면처리 | 0.1 | 0.13 | 0.25 | 2 | 0.07 | m <sup>2</sup> |
| 17 | 3순위 | 망상균열 | 표면처리 | 0.1 | 0.13 | 0.25 | 1 | 0.03 | m <sup>2</sup> 신규 |

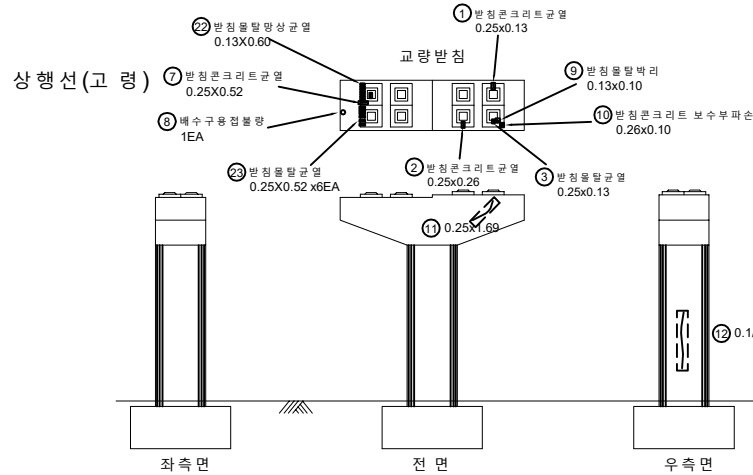
| 번호 | 유선 순위 | 손상 내용 | 보수방안 | 손상규모 | | | | 단위 | 비고 |
|---|---|---|---|---|---|---|---|---|---|
| 1 | 3순위 | 방청콘크리트균열 | 표면처리 | 0.1 | 0.13 | 0.25 | 1 | 0.33 | m <sup>2</sup> |
| 2 | 3순위 | 방청콘크리트균열 | 표면처리 | 0.1 | 0.26 | 0.25 | 1 | 0.07 | m <sup>2</sup> |
| 3 | 3순위 | 발청물탈균열 | 표면처리 | 0.1 | 0.13 | 0.25 | 1 | 0.33 | m <sup>2</sup> |
| 4 | 3순위 | 방청콘크리트균열 | 표면처리 | 0.1 | 0.26 | 0.25 | 1 | 0.07 | m <sup>2</sup> |
| 5 | 3순위 | 방청콘크리트균열 | 표면처리 | 0.1 | 0.26 | 0.25 | 3 | 0.20 | m <sup>2</sup> |
| 6 | 2순위 | 균열 | 표면처리 | 0.1 | 1.30 | 0.25 | 1 | 0.33 | m <sup>2</sup> |
| 7 | 3순위 | 방청콘크리트균열 | 표면처리 | 0.1 | 0.52 | 0.25 | 1 | 0.13 | m <sup>2</sup> |
| 11 | 2순위 | 균열 | 표면처리 | 0.2 | 1.69 | 0.25 | 1 | 0.42 | m <sup>2</sup> |
| 12 | 2순위 | 균열 | 표면처리 | 0.1 | 4.94 | 0.25 | 1 | 1.24 | m <sup>2</sup> |
| 13 | 3순위 | 망상균열 | 표면처리 | | 1.82 | 1.60 | 1 | 2.91 | m <sup>2</sup> |
| 14 | 3순위 | 방청콘크리트균열 | 표면처리 | 0.1 | 0.13 | 0.25 | 1 | 0.33 | m <sup>2</sup> |
| 15 | 3순위 | 발청물탈균열 | 표면처리 | 0.1 | 0.13 | 0.25 | 1 | 0.33 | m <sup>2</sup> |
| 17 | 3순위 | 방청물탈망상균열 | 표면처리 | | 0.13 | 0.60 | 1 | 0.08 | m <sup>2</sup> |
| 18 | 3순위 | 방청물탈망상균열 | 표면처리 | | 0.13 | 0.40 | 1 | 0.05 | m <sup>2</sup> |
| 19 | 3순위 | 방청콘크리트균열 | 표면처리 | 0.2 | 0.52 | 0.25 | 1 | 0.13 | m <sup>2</sup> |
| 20 | 2순위 | 균열 | 표면처리 | 0.1 | 0.78 | 0.25 | 1 | 0.20 | m <sup>2</sup> |
| 22 | 3순위 | 방청물탈망상균열 | 표면처리 | | 0.13 | 0.60 | 1 | 0.08 | m <sup>2</sup> |
| 23 | 3순위 | 발청물탈균열 | 표면처리 | 0.1 | 0.52 | 0.25 | 6 | 0.78 | m <sup>2</sup> |

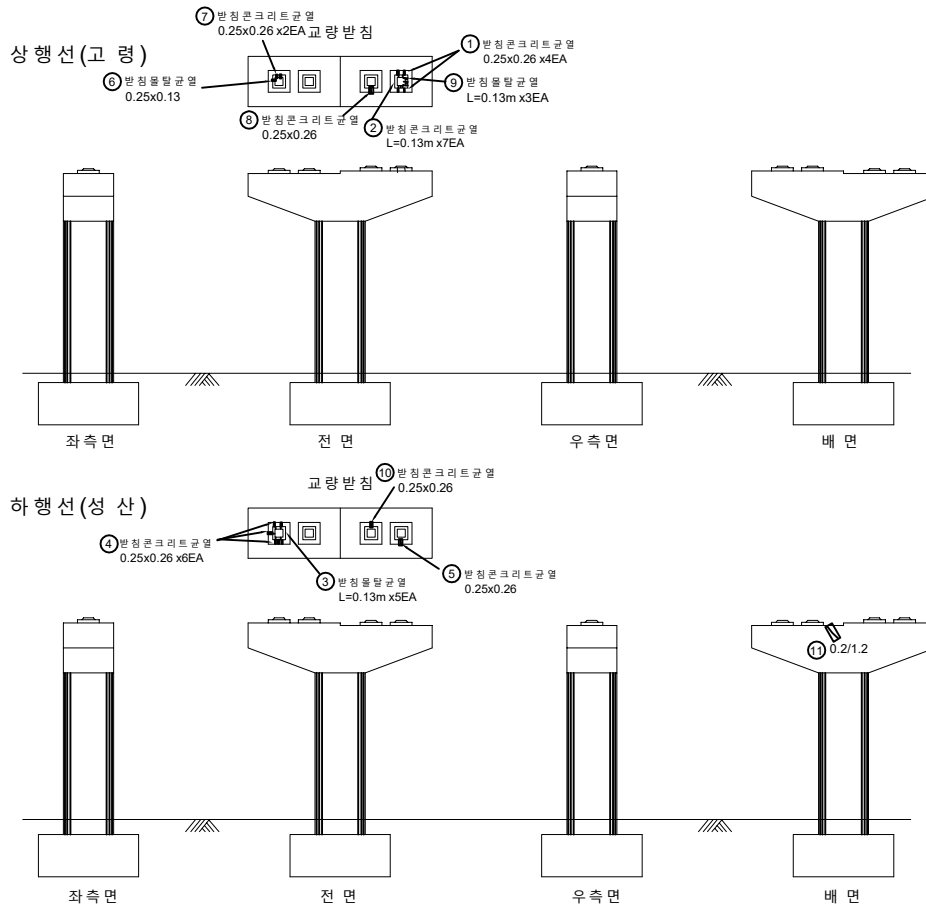
| 번호 | 유선<br>순위 | 손상 내용 | 보수방안 | 손상규모 | | | | 단위 | 비고 |
|---|---|---|---|---|---|---|---|---|---|
| 1 | 3순위 | 방청콘크리트균열 | 표면처리 | 0.2 | 0.26 | 0.25 | 4 | 0.26 | m <sup>2</sup> |
| 2 | 1순위 | 발청물탈락균열 | 주입보수 | 0.3 | 0.13 | | 7 | 0.91 | m |
| 3 | 1순위 | 발청물탈락균열 | 주입보수 | 0.3 | 0.13 | | 5 | 0.65 | m |
| 4 | 3순위 | 방청콘크리트균열 | 표면처리 | 0.2 | 0.26 | 0.25 | 6 | 0.39 | m <sup>2</sup> |
| 5 | 3순위 | 방청콘크리트균열 | 표면처리 | 0.1 | 0.26 | 0.25 | 1 | 0.07 | m <sup>2</sup> |
| 6 | 3순위 | 발청물탈락균열 | 표면처리 | 0.1 | 0.13 | 0.25 | 1 | 0.03 | m <sup>2</sup> |
| 7 | 3순위 | 방청콘크리트균열 | 표면처리 | 0.1 | 0.26 | 0.25 | 2 | 0.13 | m <sup>2</sup> |
| 8 | 3순위 | 방청콘크리트균열 | 표면처리 | 0.1 | 0.26 | 0.25 | 1 | 0.07 | m <sup>2</sup> |
| 9 | 1순위 | 발청물탈락균열 | 주입보수 | 0.3 | 0.13 | | 3 | 0.39 | m |
| 10 | 3순위 | 방청콘크리트균열 | 표면처리 | 0.1 | 0.26 | 0.25 | 1 | 0.07 | m <sup>2</sup> |
| 11 | 2순위 | 균열 | 표면처리 | 0.2 | 1.56 | 0.25 | 1 | 0.39 | m <sup>2</sup> |
