# 신장2교 보수보강도 바닥판상면S1

| 용역명 | 발주처 | 용역사 | SCALE | DATE | 도면명 | 도면번호 |
|---|---|---|---|---|---|---|
| 국도26호선 회천교 등 16개교 정밀안전점검용역 | 대구국도관리사무소 | (재)한국재난연구원<br>(주)다음기술단 | None | 2020.12 | 바닥판상면S1 | 01 |

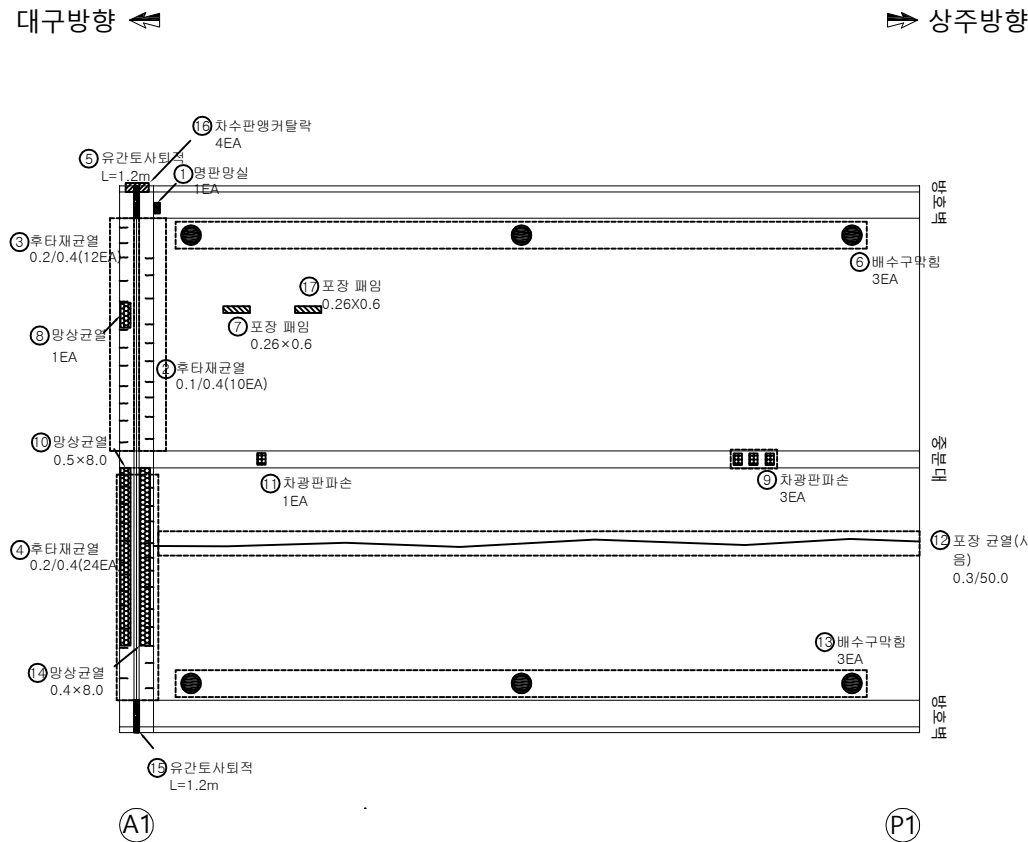
| 번호 | 유선<br>순위 | 손상내용 | 보수방안 | 손상규모 | | | | 단위 | 비고 |
|---|---|---|---|---|---|---|---|---|---|
| 1 | - | 명판망실 | 주의관찰 | | | | 1 | 1.00 | ea |
| 2 | - | 후타재균열 | 주의관찰 | 0.1 | 0.4 | | 10 | 4.00 | m |
| 3 | - | 후타재균열 | 주의관찰 | 0.2 | 0.4 | | 12 | 4.80 | m |
| 4 | - | 후타재균열 | 주의관찰 | 0.2 | 0.4 | | 24 | 9.60 | m |
| 5 | - | 유간토사퇴적 | 보수완료 | | 1.2 | | 1 | 1.20 | m |
| 6 | - | 배수구막힘 | 보수완료 | | | | 3 | 3.00 | ea |
| 7 | 2순위 | 포장 패임 | 포장소파보수 | 0.26 | 0.6 | | 1 | 0.16 | m² |
| 8 | - | 후타재망상균열 | 주의관찰 | | | | 1 | 1.00 | ea |
| 9 | 3순위 | 차광판파손 | 차광판정비 | | | | 3 | 3.00 | ea |
| 10 | - | 후타재망상균열 | 주의관찰 | 0.5 | 8.0 | | 1 | 4.00 | m² |
| 11 | 3순위 | 차광판파손 | 차광판정비 | | | | 1 | 1.00 | ea |
| 12 | - | 포장 균열(시공이음) | 주의관찰 | 0.3 | 50.0 | | 1 | 50.00 | m |
| 13 | - | 배수구막힘 | 보수완료 | | | | 3 | 3.00 | ea |
| 14 | - | 망상균열 | 주의관찰 | 0.4 | 8.0 | | 1 | 3.20 | m² |
| 15 | - | 유간토사퇴적 | 보수완료 | | 1.2 | | 1 | 1.20 | m |
| 16 | - | 차수판앵커탈락 | 주의관찰 | | | | 4 | 4.00 | ea |
| 17 | 2순위 | 포장 패임 | 포장소파보수 | 0.26 | 0.6 | | 1 | 0.16 | m² |

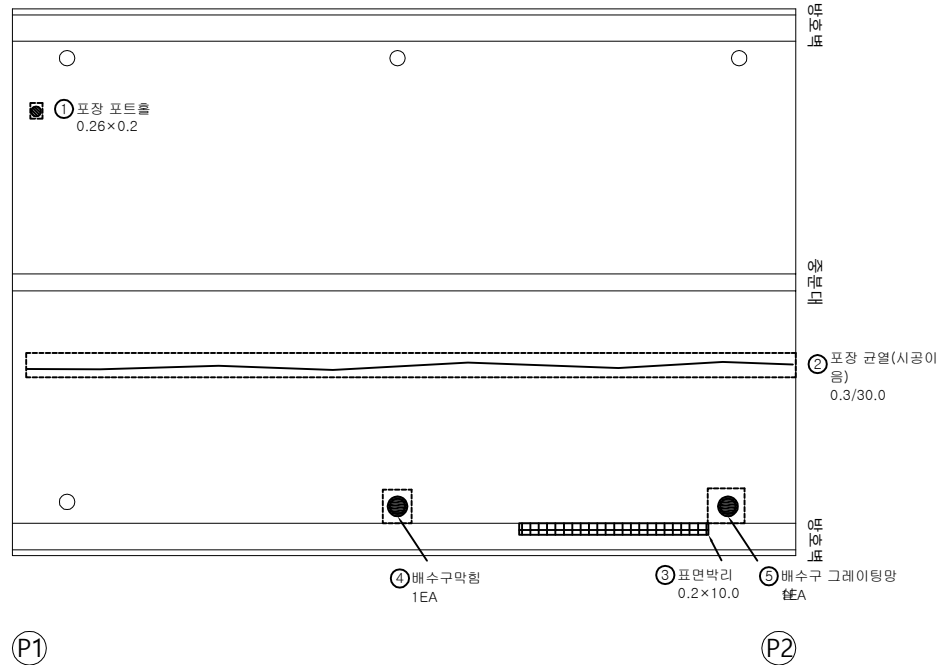
| 번호 | 유선<br>순위 | 손상내용 | 보수방안 | 손상규모 | | | | 단위 | 비고 |
|---|---|---|---|---|---|---|---|---|---|
| 1 | 2순위 | 포장 포트홀 | 포장소파보수 | 0.26 | 0.2 | 1 | 0.05 | m <sup>2</sup> | |
| 2 | - | 포장 균열(시공이음) | 주의관찰 | 0.3 | 30.0 | 1 | 30.00 | m <sup>2</sup> | |
| 3 | - | 표면박리 | 주의관찰 | 0.2 | 10.0 | 1 | 2.00 | m <sup>2</sup> | |
| 4 | - | 배수구막힘 | 보수완료 | | | | 1 | 1.00 | ea |
| 5 | 3순위 | 배수구 그레이팅망상 | 배수구덮개교체 | | | | 1 | 1.00 | ea |

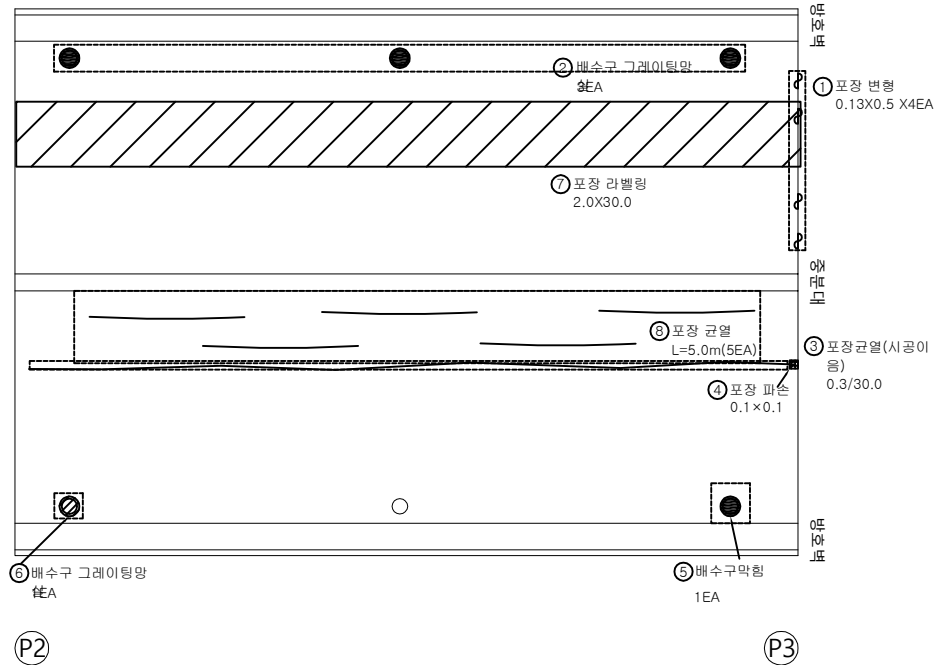
| 번호 | 유선<br>순위 | 손상내용 | 보수방안 | 손상규모 | | | | 단위 | 비고 |
|---|---|---|---|---|---|---|---|---|---|
| 1 | 2순위 | 포장 변형 | 포장소파보수 | | 0.13 | 0.5 | 4 | 0.26 | m <sup>2</sup> |
| 2 | 3순위 | 배수구 그레이팅망 | 배수구덮개교체 | | | | 3 | 3.00 | ea |
| 3 | - | 포장 균열(시공이음) | 주의관찰 | 0.3 | 30.0 | | 1 | 30.00 | m |
| 4 | 2순위 | 포장 파손 | 포장소파보수 | | 0.13 | 0.1 | 1 | 0.01 | m <sup>2</sup> |
| 5 | - | 배수구막힘 | 보수완료 | | | | 1 | 1.00 | ea |
| 6 | 3순위 | 배수구 그레이팅망 | 배수구덮개교체 | | | | 1 | 1.00 | ea |
| 7 | - | 포장 라벨링 | 주의관찰 | | 2.0 | 30.0 | 1 | 60.00 | m <sup>2</sup> |
| 8 | - | 포장 균열 | 주의관찰 | | 5.0 | | 5 | 25.00 | m |

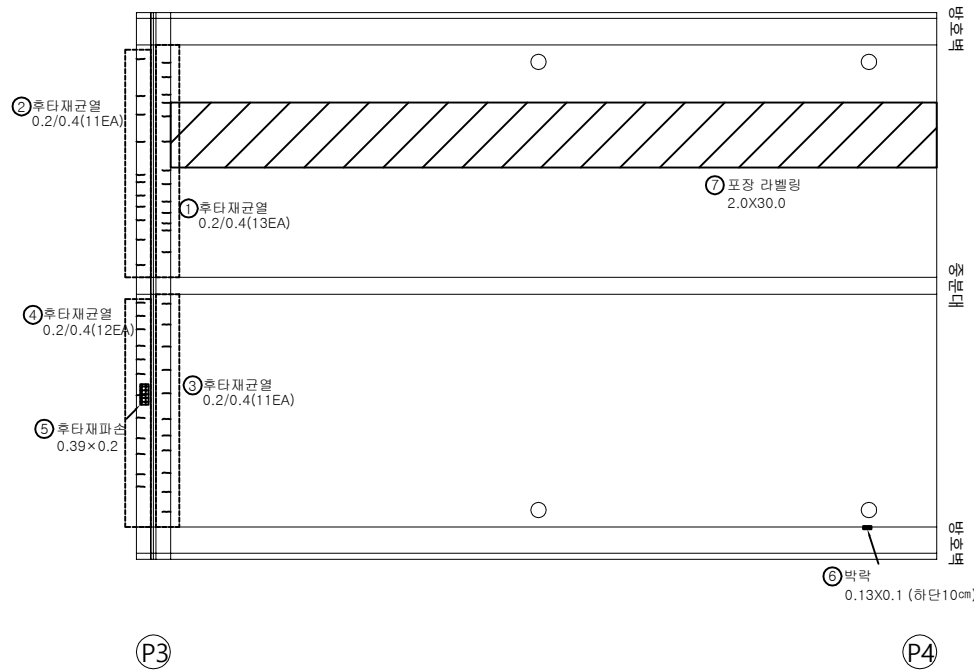
| 번호 | 유선<br>순위 | 손상내용 | 보수방안 | 손상규모 | | | | 단위 | 비고 |
|---|---|---|---|---|---|---|---|---|---|
| 1 | - | 후타재균열 | 주의관찰 | 0.2 | 0.4 | | 13 | 5.20 | m |
| 2 | - | 후타재균열 | 주의관찰 | 0.2 | 0.4 | | 11 | 4.40 | m |
| 3 | - | 후타재균열 | 주의관찰 | 0.2 | 0.4 | | 11 | 4.40 | m |
| 4 | - | 후타재균열 | 주의관찰 | 0.2 | 0.4 | | 12 | 4.80 | m |
| 5 | 3순위 | 후타재파손 | 단면보수 | | 0.39 | 0.2 | 1 | 0.08 | m <sup>2</sup> |
| 6 | 3순위 | 박락 | 단면보수 | 0.13 | 0.1 | | 1 | 0.01 | m <sup>2</sup> 하단10cm |
| 7 | - | 포장 라벨링 | 주의관찰 | 2.0 | 30.0 | 1 | 60.00 | m <sup>2</sup> | 신규 |

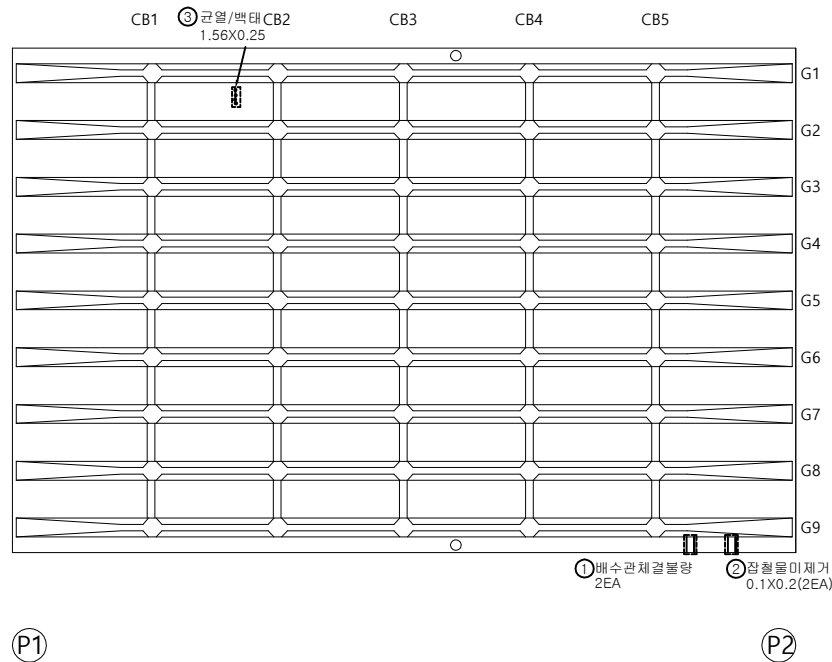
| 번호 | 유선<br>순위 | 손상내용 | 보수방안 | 손상규모 | | | | 단위 | 비고 |
|---|---|---|---|---|---|---|---|---|---|
| 1 | 3순위 | 배수관체결불량 | 볼트재채결 | | | | 2 | 2.00 | ea |
| 2 | - | 잡철근이제거 | 주의관찰 | 0.1 | 0.2 | 2 | 0.04 | m <sup>2</sup> | |
| 3 | 3순위 | 균열부백태 | 표면처리 | 1.56 | 0.25 | 1 | 1.56 | m <sup>2</sup> | |

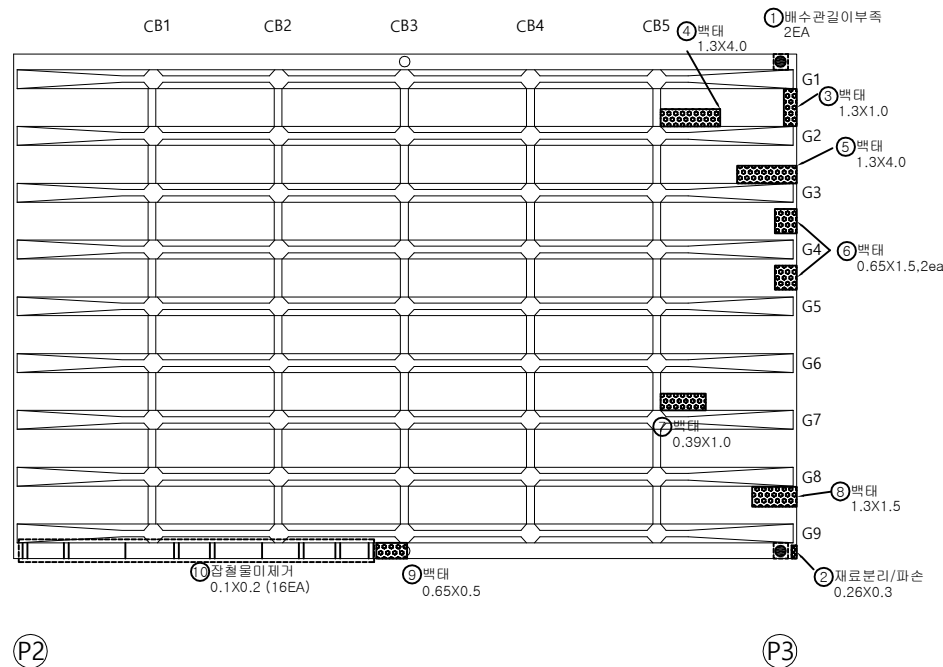
| 번호 | 유선<br>순위 | 손상내용 | 보수방안 | 손상규모 | | | | | 단위 | 비고 |
|---|---|---|---|---|---|---|---|---|---|---|
| 1 | 3순위 | 배수관길이부족 | 배수관길이연장 | | | | 2 | 2.00 | ea | |
| 2 | 2순위 | 재료분리/파손 | 단면보수 | 0.26 | 0.3 | 1 | 0.08 | m <sup>2</sup> | | |
| 3 | 2순위 | 벽태 | 벽태제거 | 1.3 | 1.0 | 1 | 1.30 | m <sup>2</sup> | | |
| 4 | 2순위 | 벽태 | 벽태제거 | 1.3 | 4.0 | 1 | 5.20 | m <sup>2</sup> | | |
| 5 | 2순위 | 벽태 | 벽태제거 | 1.3 | 4.0 | 1 | 5.20 | m <sup>2</sup> | | |
| 6 | 2순위 | 벽태 | 벽태제거 | 0.65 | 1.5 | 2 | 1.95 | m <sup>2</sup> | | |
| 7 | 2순위 | 벽태 | 벽태제거 | 0.39 | 1.0 | 1 | 0.39 | m <sup>2</sup> | | |
| 8 | 2순위 | 벽태 | 벽태제거 | 1.3 | 1.5 | 1 | 1.95 | m <sup>2</sup> | | |
| 9 | 2순위 | 벽태 | 벽태제거 | 0.65 | 0.5 | 1 | 0.33 | m <sup>2</sup> | | |
| 10 | - | 잠철근이제거 | 주의관찰 | 0.1 | 0.2 | 16 | 0.32 | m <sup>2</sup> | | |

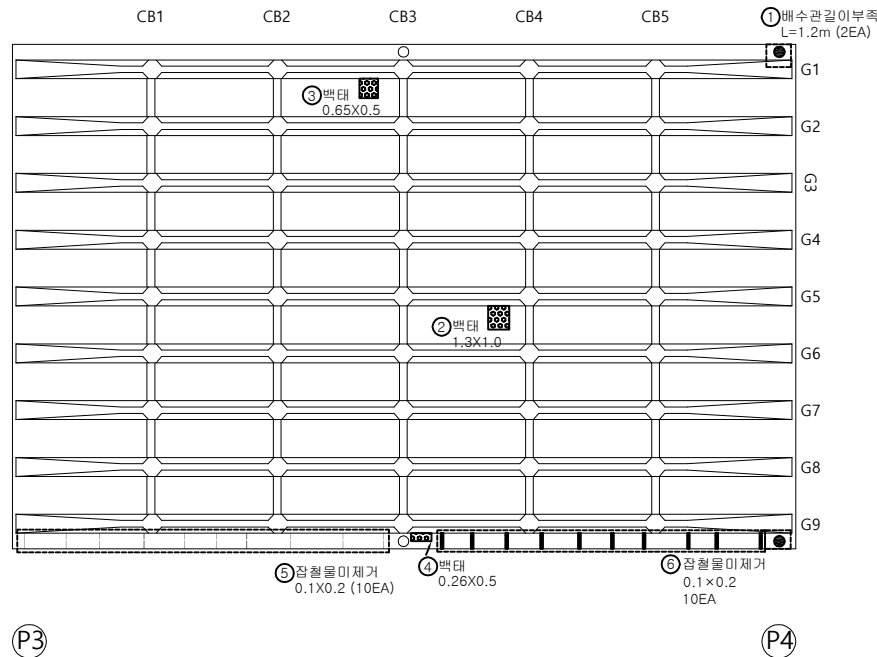
| 번호 | 유선<br>순위 | 손상내용 | 보수방안 | 손상규모 | | | | 단위 | 비고 |
|---|---|---|---|---|---|---|---|---|---|
| 1 | 3순위 | 배수관길이부족배수관길이연장 | | | | | 2 | 2.00 | ea |
| 2 | 2순위 | 백태 | 백태제거 | | 1.3 | 1.0 | 1 | 1.30 | m² |
| 3 | 2순위 | 백태 | 백태제거 | | 0.65 | 0.5 | 1 | 0.33 | m² |
| 4 | 2순위 | 백태 | 백태제거 | | 0.26 | 0.5 | 1 | 0.13 | m² |
| 5 | - | 잠철근이제거 | 주의관찰 | 0.1 | 0.2 | | 10 | 0.20 | m² |
| 6 | - | 잠철물리제거 | 주의관찰 | 0.1 | 0.2 | | 10 | 0.20 | m² |

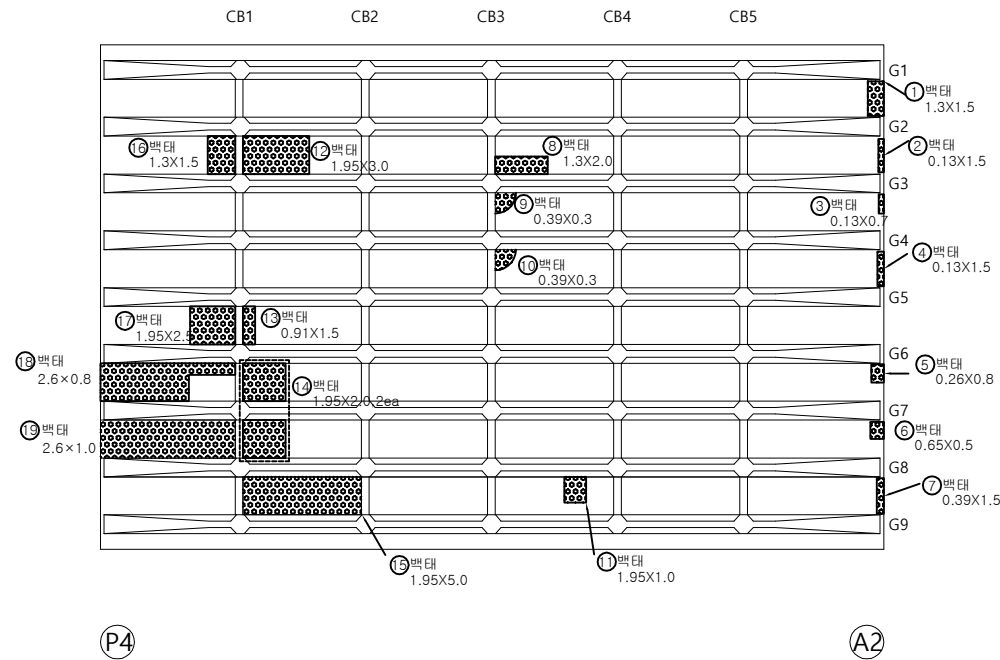
| 번호 | 유선<br>순위 | 손상내용 | 보수방안 | 손상규모 | | | | 단위 | 비고 |
|---|---|---|---|---|---|---|---|---|---|
| 1 | 2순위 | 백태 | 백태 제거 | | 1.3 | 1.5 | 1 | 1.95 | m <sup>2</sup> |
| 2 | 2순위 | 백태 | 백태 제거 | | 0.13 | 1.5 | 1 | 0.20 | m <sup>2</sup> |
| 3 | 2순위 | 백태 | 백태 제거 | | 0.13 | 0.7 | 1 | 0.09 | m <sup>2</sup> |
| 4 | 2순위 | 백태 | 백태 제거 | | 0.13 | 1.5 | 1 | 0.20 | m <sup>2</sup> |
| 5 | 2순위 | 백태 | 백태 제거 | | 0.26 | 0.8 | 1 | 0.21 | m <sup>2</sup> |
| 6 | 2순위 | 백태 | 백태 제거 | | 0.65 | 0.5 | 1 | 0.33 | m <sup>2</sup> |
| 7 | 2순위 | 백태 | 백태 제거 | | 0.39 | 1.5 | 1 | 0.59 | m <sup>2</sup> |
| 8 | 2순위 | 백태 | 백태 제거 | | 1.3 | 2.0 | 1 | 2.60 | m <sup>2</sup> |
| 9 | 2순위 | 백태 | 백태 제거 | | 0.39 | 0.3 | 1 | 0.12 | m <sup>2</sup> |
| 10 | 2순위 | 백태 | 백태 제거 | | 0.39 | 0.3 | 1 | 0.12 | m <sup>2</sup> |
| 11 | 2순위 | 백태 | 백태 제거 | | 1.95 | 1.0 | 1 | 1.95 | m <sup>2</sup> |
| 12 | 2순위 | 백태 | 백태 제거 | | 1.95 | 3.0 | 1 | 5.85 | m <sup>2</sup> |
| 13 | 2순위 | 백태 | 백태 제거 | | 0.91 | 1.5 | 1 | 1.37 | m <sup>2</sup> |
| 14 | 2순위 | 백태 | 백태 제거 | | 1.95 | 2.0 | 2 | 7.80 | m <sup>2</sup> |
| 15 | 2순위 | 백태 | 백태 제거 | | 1.95 | 5.0 | 1 | 9.75 | m <sup>2</sup> |
| 16 | 2순위 | 백태 | 백태 제거 | | 1.3 | 1.5 | 1 | 1.95 | m <sup>2</sup> |

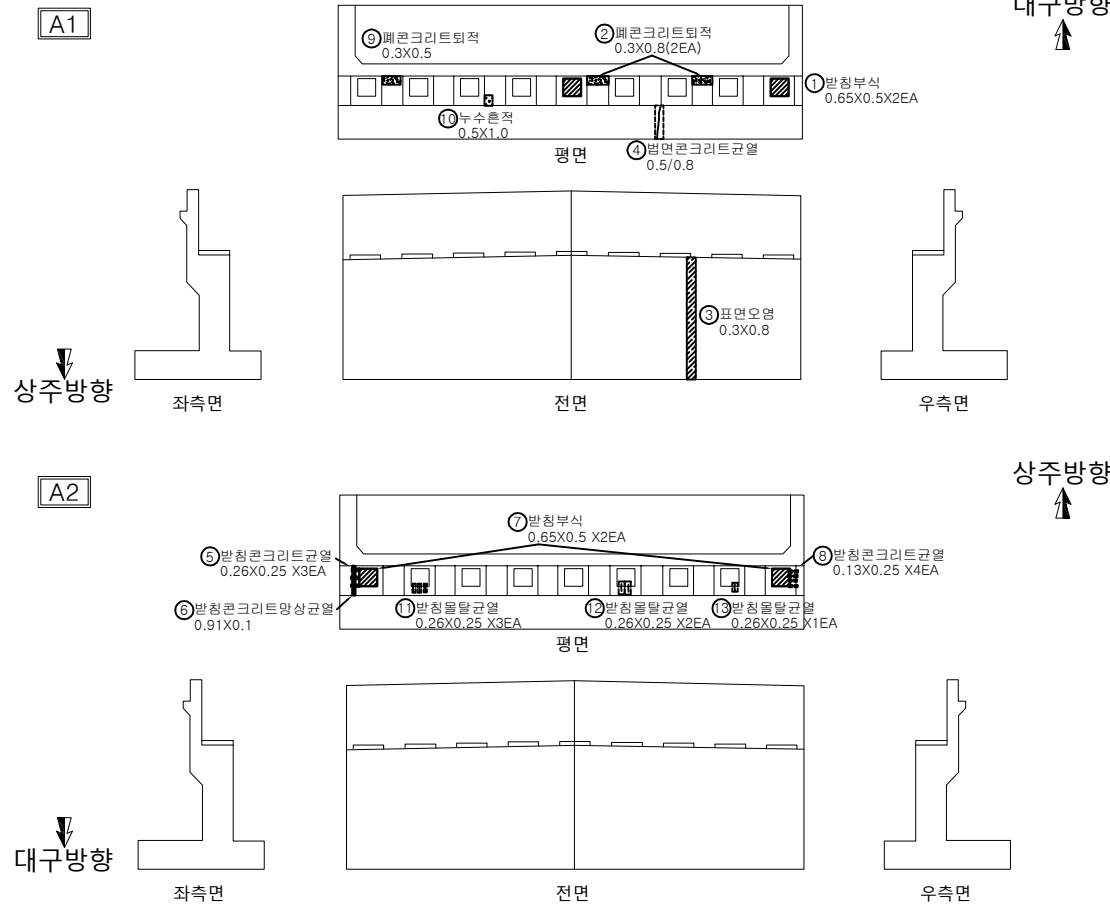
| 번호 | 유선<br>순위 | 손상내용 | 보수방안 | 손상규모 | | | | 단위 | 비고 |
|---|---|---|---|---|---|---|---|---|---|
| 1 | 2순위 | 발침부식 | 도장보수 | | 0.65 | 0.5 | 2 | 0.65 | m <sup>2</sup> |
| 4 | - | 범면콘크리트균열 | 주의관찰 | | 0.5 | 0.8 | 1 | 0.80 | m |
| 5 | 3순위 | 발침콘크리트균열 | 표면처리 | 0.1 | 0.26 | 0.25 | 3 | 0.20 | m <sup>2</sup> |
| 6 | 3순위 | 발침콘크리트방향균열 | 표면처리 | | 0.91 | 0.1 | 1 | 0.09 | m <sup>2</sup> |
| 7 | 2순위 | 발침부식 | 도장보수 | | 0.65 | 0.5 | 2 | 0.65 | m <sup>2</sup> |
| 8 | 3순위 | 발침콘크리트균열 | 표면처리 | 0.2 | 0.13 | 0.25 | 4 | 0.13 | m <sup>2</sup> |
| 10 | - | 누수흔적 | 주의관찰 | | 0.5 | 1.0 | 1 | 0.50 | m <sup>2</sup> 신규 |
| 11 | 3순위 | 발침물탈균열 | 표면처리 | 0.1 | 0.26 | 0.25 | 3 | 0.20 | m <sup>2</sup> 신규 |
| 12 | 3순위 | 발침물탈균열 | 표면처리 | 0.1 | 0.26 | 0.25 | 2 | 0.13 | m <sup>2</sup> 신규 |
| 13 | 3순위 | 발침물탈균열 | 표면처리 | 0.1 | 0.26 | 0.25 | 1 | 0.07 | m <sup>2</sup> 신규 |

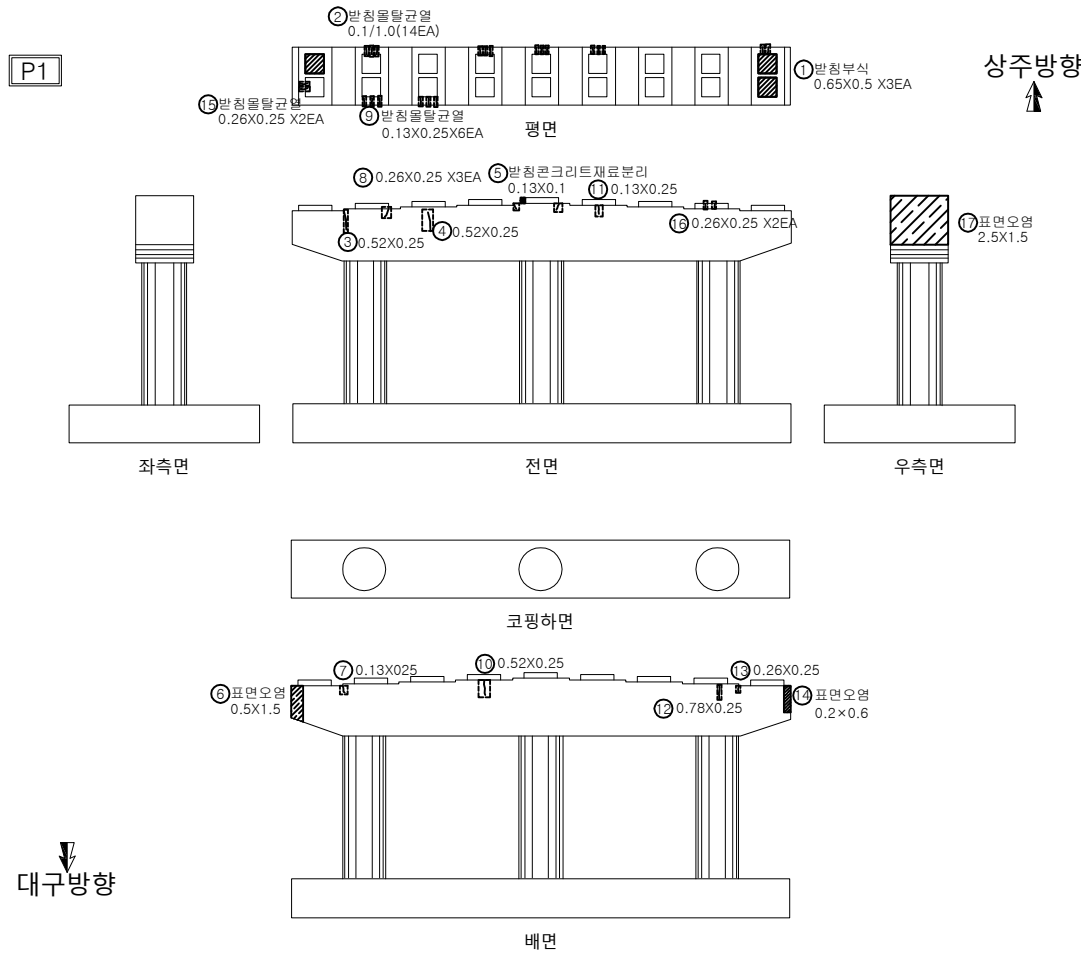
| 번호 | 유선<br>순위 | 손상내용 | 보수방안 | 손상규모 | | | | 단위 | 비고 |
|---|---|---|---|---|---|---|---|---|---|
| 1 | 2순위 | 발침부식 | 도장보수 | | 0.65 | 0.5 | 3 | 0.98 | m <sup>2</sup> |
| 2 | 3순위 | 발침물탈균열 | 표면처리 | | 1.3 | 0.25 | 14 | 4.55 | m <sup>2</sup> |
| 3 | 2순위 | 균열 | 표면처리 | 0.2 | 0.52 | 0.25 | 1 | 0.13 | m <sup>2</sup> |
| 4 | 2순위 | 균열 | 표면처리 | 0.1 | 0.52 | 0.25 | 1 | 0.13 | m <sup>2</sup> |
| 7 | 2순위 | 균열 | 표면처리 | 0.1 | 0.13 | 0.25 | 1 | 0.03 | m <sup>2</sup> |
| 8 | 2순위 | 균열 | 표면처리 | 0.1 | 0.26 | 0.25 | 3 | 0.20 | m <sup>2</sup> |
| 9 | 3순위 | 발침물탈균열 | 표면처리 | | 0.13 | 0.25 | 6 | 0.20 | m <sup>2</sup> |
| 10 | 2순위 | 균열 | 표면처리 | 0.1 | 0.52 | 0.25 | 1 | 0.13 | m <sup>2</sup> |
| 11 | 2순위 | 균열 | 표면처리 | 0.1 | 0.13 | 0.25 | 1 | 0.03 | m <sup>2</sup> |
| 12 | 2순위 | 균열 | 표면처리 | 0.1 | 0.78 | 0.25 | 1 | 0.20 | m <sup>2</sup> |
| 13 | 2순위 | 균열 | 표면처리 | 0.1 | 0.26 | 0.25 | 1 | 0.07 | m <sup>2</sup> |
| 15 | 3순위 | 발침물탈균열 | 표면처리 | | 0.1 | 0.26 | 2 | 0.13 | m <sup>2</sup> 신규 |
| 16 | 2순위 | 균열 | 표면처리 | 0.1 | 0.26 | 0.25 | 2 | 0.13 | m <sup>2</sup> 신규 |

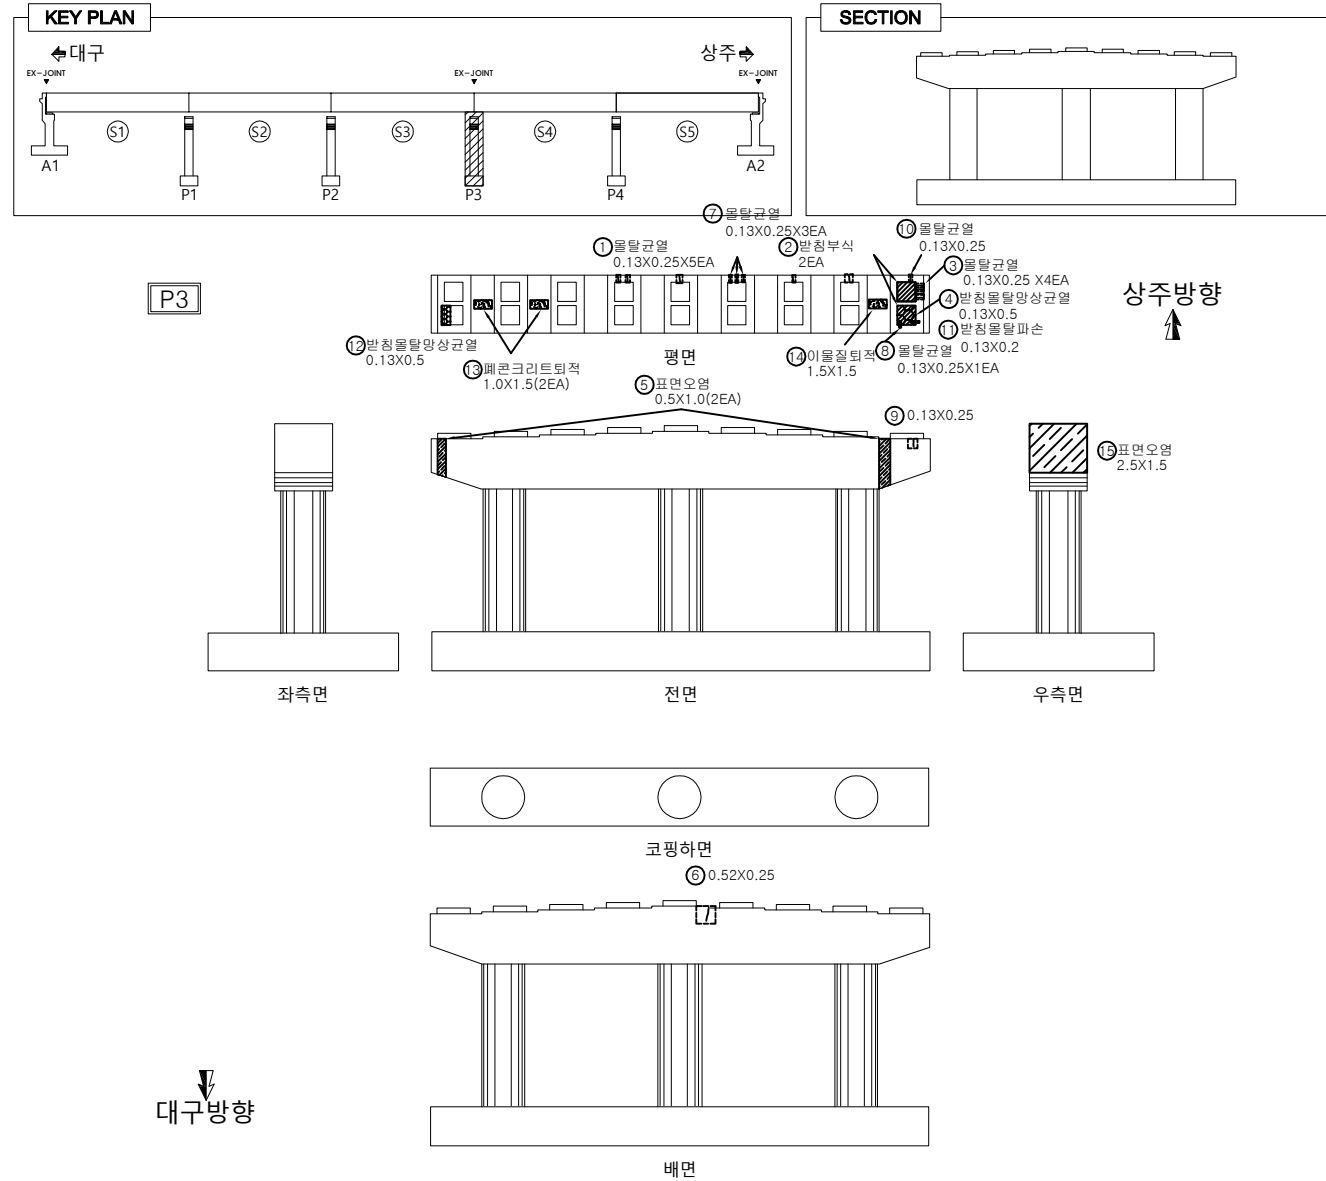
| 번호 | 유선순위 | 손상내용 | 보수방안 | 손상규모 | | | | 단위 | 비고 |
|---|---|---|---|---|---|---|---|---|---|
| 1 | 3순위 | 받침물탈균열 | 표면처리 | | 0.13 | 0.25 | 5 | 0.16 | ㎡ |
| 2 | 2순위 | 받침부식 | 도장보수 | | 0.65 | 0.5 | 1 | 0.65 | ㎡ |
| 3 | 3순위 | 받침물탈균열 | 표면처리 | | 0.13 | 0.25 | 4 | 0.13 | ㎡ |
| 4 | 3순위 | 받침물탈망상균열 | 표면처리 | | 0.13 | 0.5 | 1 | 0.07 | ㎡ |
| 6 | 2순위 | 균열 | 표면처리 | 0.1 | 0.52 | 0.25 | 1 | 0.13 | ㎡ |
| 7 | 3순위 | 받침물탈균열 | 표면처리 | 0.1 | 0.13 | 0.25 | 3 | 0.10 | ㎡ |
| 8 | 3순위 | 받침물탈균열 | 표면처리 | 0.2 | 0.13 | 0.25 | 1 | 0.03 | ㎡ |
| 9 | 2순위 | 균열 | 표면처리 | 0.1 | 0.13 | 0.25 | 1 | 0.03 | ㎡ |
| 10 | 3순위 | 받침물탈균열 | 표면처리 | 0.2 | 0.13 | 0.25 | 1 | 0.03 | ㎡ |
| 12 | 3순위 | 받침물탈망상균열 | 표면처리 | | 0.13 | 0.5 | 1 | 0.07 | ㎡ |

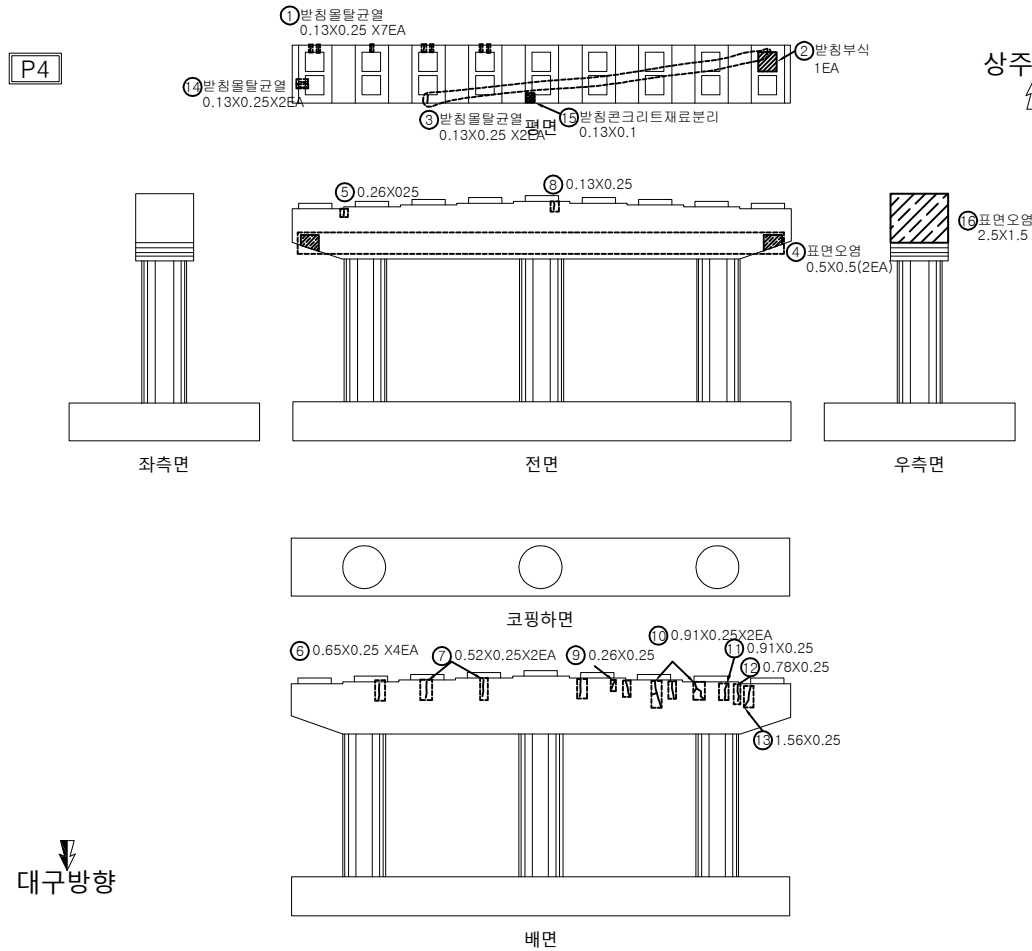
| 번호 | 유선<br>순위 | 손상내용 | 보수방안 | 손상규모 | | | | | 단위 | 비고 |
|---|---|---|---|---|---|---|---|---|---|---|
| 1 | 3순위 | 방청물탈균열 | 표면처리 | | 0.13 | 0.25 | 7 | 0.23 | m <sup>2</sup> | |
| 2 | 2순위 | 방청부식 | 도장보수 | | 0.65 | 0.5 | 1 | 0.33 | m <sup>2</sup> | |
| 3 | 3순위 | 방청물탈균열 | 표면처리 | | 0.13 | 0.25 | 2 | 0.07 | m <sup>2</sup> | |
| 5 | 2순위 | 균열 | 표면처리 | 0.1 | 0.26 | 0.25 | 1 | 0.07 | m <sup>2</sup> | |
| 6 | 2순위 | 균열 | 표면처리 | 0.1 | 0.65 | 0.25 | 4 | 0.65 | m <sup>2</sup> | |
| 7 | 2순위 | 균열 | 표면처리 | 0.1 | 0.52 | 0.25 | 2 | 0.26 | m <sup>2</sup> | |
| 8 | 2순위 | 균열 | 표면처리 | 0.1 | 0.13 | 0.25 | 1 | 0.03 | m <sup>2</sup> | |
| 9 | 2순위 | 균열 | 표면처리 | 0.1 | 0.26 | 0.25 | 1 | 0.07 | m <sup>2</sup> | |
| 10 | 2순위 | 균열 | 표면처리 | 0.1 | 0.91 | 0.25 | 2 | 0.46 | m <sup>2</sup> | |
| 11 | 2순위 | 균열 | 표면처리 | 0.2 | 0.91 | 0.25 | 1 | 0.23 | m <sup>2</sup> | |
| 12 | 2순위 | 균열 | 표면처리 | 0.1 | 0.78 | 0.25 | 1 | 0.20 | m <sup>2</sup> | |
| 13 | 2순위 | 균열 | 표면처리 | 0.1 | 1.56 | 0.25 | 1 | 0.36 | m <sup>2</sup> | |
| 14 | 3순위 | 방청물탈균열 | 표면처리 | 0.1 | 0.13 | 0.25 | 2 | 0.07 | m <sup>2</sup> | 신규 |
