# 천평고가교 보수보강도 바닥판 상면 S1

| 용역명 | 발주처 | 용역사 | SCALE | DATE | 도면명 | 도면번호 |
|---|---|---|---|---|---|---|
| 국도26호선 회천교 동 16개교 정밀안전점검용역 | 대구국토관리사무소 | (재)한국재난연구원<br>(주)다음기술단 | None | 2020.12 | 바닥판 상면 S1 | 01 |

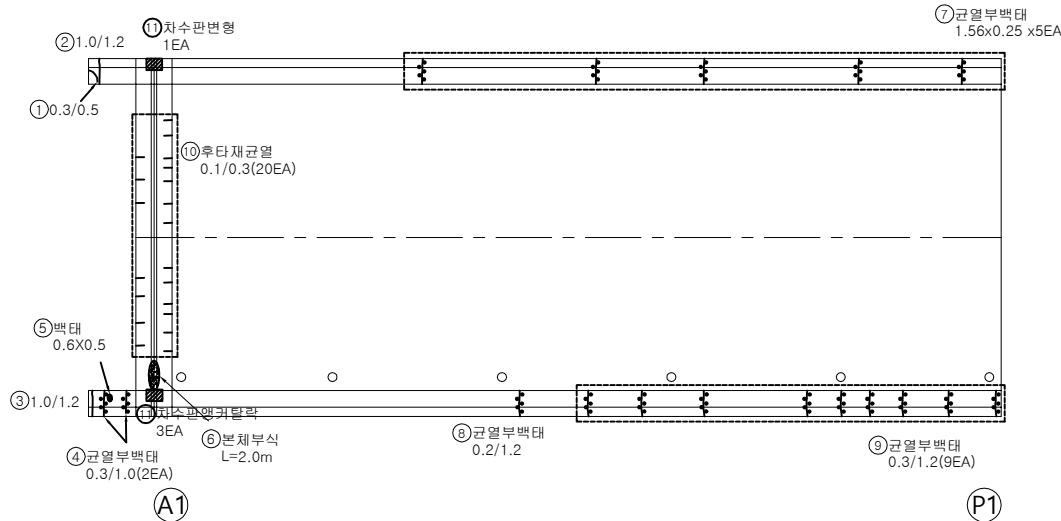
| 번호 | 우선 순위 | 손상 내용 | 보수방안 | 손상규모 | | | | 단위 | 비고 |
|---|---|---|---|---|---|---|---|---|---|
| 1 | - | 균열 | 보수완료 | 0.3 | 0.5 | | 1 | 0.50 | m 18'보수 |
| 2 | - | 균열 | 보수완료 | 1.0 | 1.2 | | 1 | 1.20 | m 18'보수 |
| 3 | - | 균열 | 보수완료 | 1.0 | 1.2 | | 1 | 1.20 | m 18'보수 |
| 4 | - | 균열부백태 | 보수완료 | 0.3 | 1.0 | | 2 | 2.00 | m 18'보수 |
| 5 | - | 백태 | 보수완료 | | 0.6 | 0.5 | 1 | 0.30 | m' 18'보수 |
| 6 | - | 본체부식 | 보수완료 | | 2.0 | | 1 | 2.00 | m 20'보수 |
| 7 | - | 균열부백태 | 보수완료 | 0.3 | 1.2 | | 5 | 6.00 | m' 18'보수 |
| 8 | - | 균열부백태 | 보수완료 | 0.2 | 1.2 | | 1 | 1.20 | m' 18'보수 |
| 9 | - | 균열부백태 | 보수완료 | 0.3 | 1.2 | | 9 | 10.80 | m' 18'보수 |
| 10 | - | 후타재균열 | 보수완료 | 0.1 | 0.3 | | 20 | 6.00 | m' 20'보수 |
| 11 | - | 차수판변형 | 보수완료 | | | | 1 | 1.00 | ea 20'보수 |
| 12 | - | 차수판앵커탈락 | 보수완료 | | | | 3 | 3.00 | ea 20'보수 |

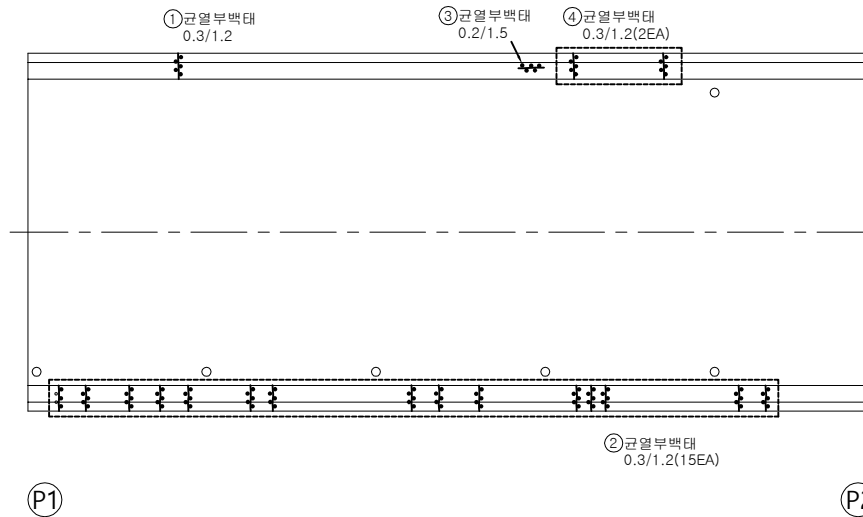
# 천평고가교 보수보강도 바닥판 상면 S2

| 번호 | 우선 순위 | 손상 내용 | 보수방안 | 손상규모 | | | | 단위 | 비고 |
|---|---|---|---|---|---|---|---|---|---|
| 1 | - | 균열 | 보수완료 | 0.3 | 1.2 | | 1 | 1.20 | m 18'보수 |
| 2 | - | 균열 | 보수완료 | 0.3 | 1.2 | | 15 | 18.00 | m 18'보수 |
| 3 | - | 균열 | 보수완료 | 0.2 | 1.5 | | 1 | 1.50 | m 18'보수 |
| 4 | - | 균열 | 보수완료 | 0.3 | 1.2 | | 2 | 2.40 | m 18'보수 |

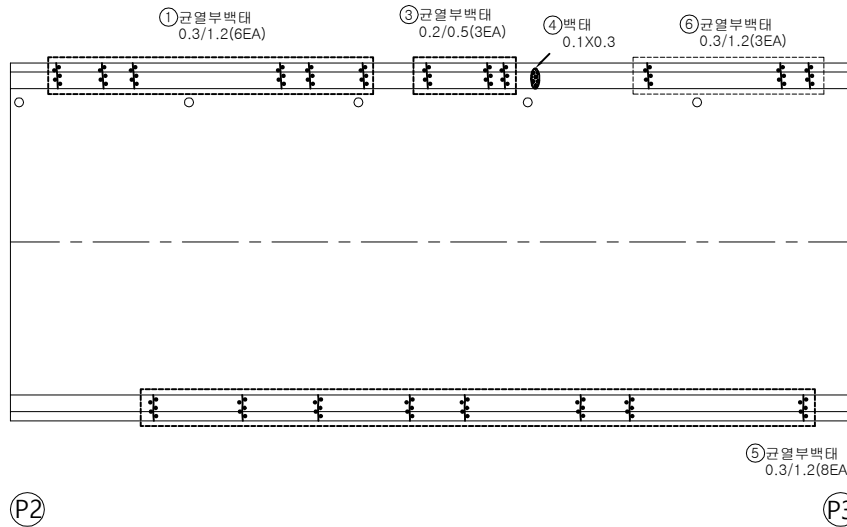
# 천평고가교 보수보강도 바닥판 상면 S3

| 번호 | 우선 순위 | 손 상 내 용 | 보수방안 | 손상규모 | | | | 단위 | 비고 |
|---|---|---|---|---|---|---|---|---|---|
| 1 | - | 균열부백태 | 보수완료 | 0.3 | 1.2 | | 6 | 7.20 | m <sup>2</sup> 18'보수 |
| 2 | - | 균열부백태 | 보수완료 | 0.2 | 0.5 | | 3 | 1.50 | m <sup>2</sup> 18'보수 |
| 3 | - | 백태 | 보수완료 | | 0.1 | 0.3 | 1 | 0.03 | m <sup>2</sup> 18'보수 |
| 4 | - | 균열부백태 | 보수완료 | 0.3 | 1.2 | | 8 | 9.60 | m <sup>2</sup> 18'보수 |
| 5 | - | 균열부백태 | 보수완료 | 0.3 | 1.2 | | 3 | 3.60 | m <sup>2</sup> 18'보수 |

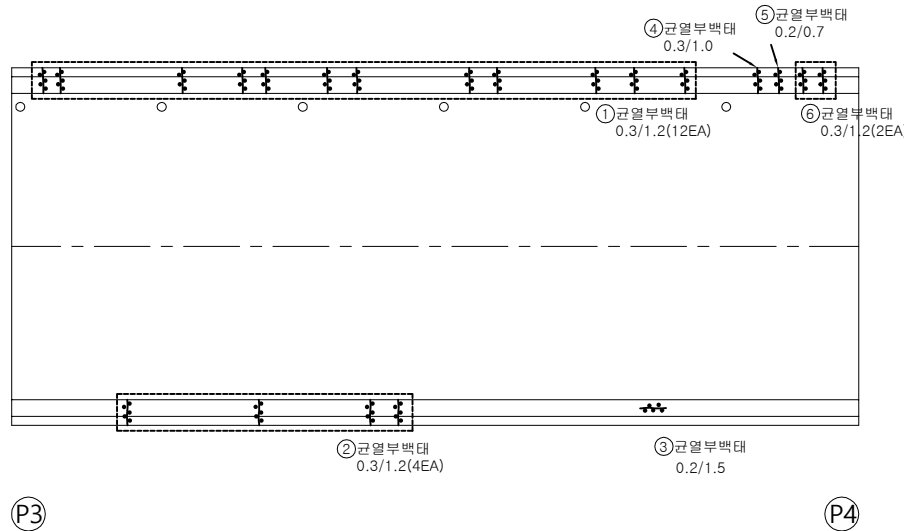
# 천평고가교 보수보강도 바닥판 상면 S4

| 번호 | 우선 순위 | 손 상 내 용 | 보수방안 | 손상규모 | | | | 단위 | 비고 |
|---|---|---|---|---|---|---|---|---|---|
| 1 | - | 균열부백태 | 보수완료 | 0.3 | 1.2 | | 12 | 14.40 | m' 18'보수 |
| 2 | - | 균열부백태 | 보수완료 | 0.3 | 1.2 | | 4 | 4.80 | m' 18'보수 |
| 3 | - | 균열부백태 | 보수완료 | 0.2 | 1.5 | | 1 | 1.50 | m' 18'보수 |
| 4 | - | 균열부백태 | 보수완료 | 0.3 | 1.0 | | 1 | 1.00 | m' 18'보수 |
| 5 | - | 균열부백태 | 보수완료 | 0.2 | 0.7 | | 1 | 0.70 | m' 18'보수 |
| 6 | - | 균열부백태 | 보수완료 | 0.3 | 1.2 | | 2 | 2.40 | m' 18'보수 |

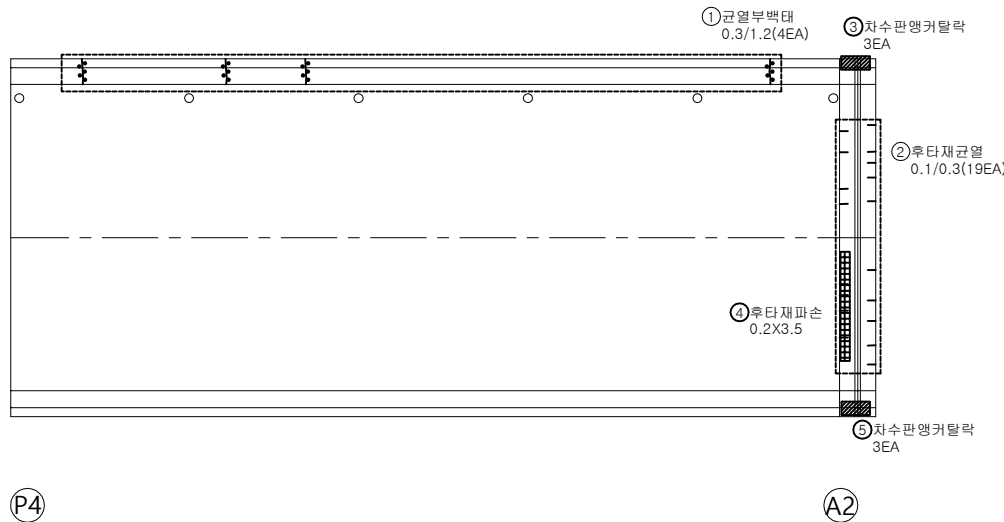
# 천평고가교 보수보강도 바닥판 상면 S5

| 번호 | 우선 순위 | 손상 내용 | 보수방안 | 손상규모 | | | | 단위 | 비고 |
|---|---|---|---|---|---|---|---|---|---|
| 1 | - | 균열부백태 | 보수완료 | 0.3 | 1.2 | | 4 | 4.80 | m <sup>2</sup> 18'보수 |
| 2 | - | 후타재균열 | 보수완료 | 0.1 | 0.3 | | 19 | 5.70 | m <sup>2</sup> 20'보수 |
| 3 | - | 차수판앵커탈락 | 보수완료 | | | | 3 | 3.00 | ea 20'보수 |
| 4 | - | 후타재파손 | 보수완료 | | 0.2 | 3.5 | 1 | 0.70 | m <sup>2</sup> 20'보수 |
| 5 | - | 차수판앵커탈락 | 보수완료 | | | | 3 | 3.00 | ea 20'보수 |

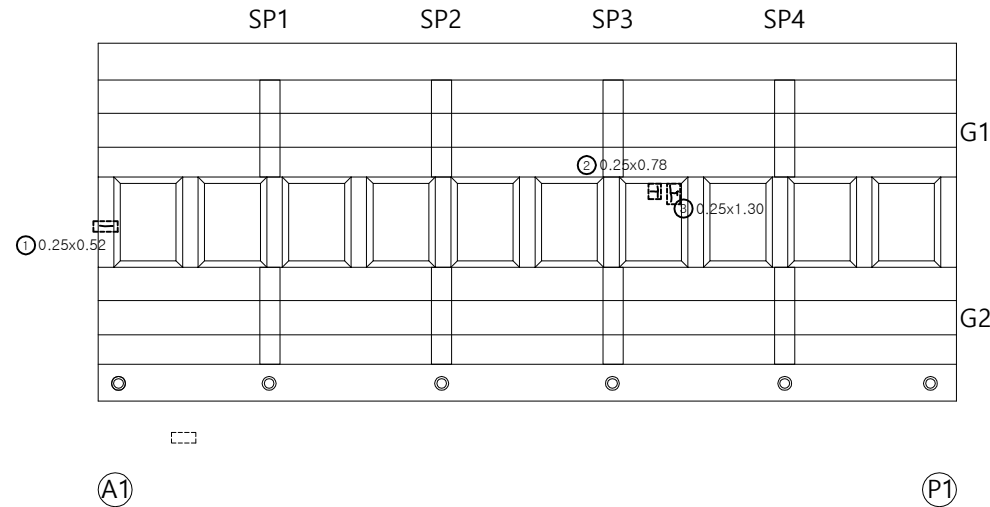
# 천평고가교 보수보강도 바닥판 하면 및 거더외부, 가로보 S1

| 번호 | 우선<br>순위 | 손 상 내 용 | 보수방안 | 손상규모 | | | | | 단위 | 비고 |
|---|---|---|---|---|---|---|---|---|---|---|
| 1 | 2순위 | 균열 | 표면처리 | 0.1 | 0.52 | 0.25 | 1 | 0.33 | m² | 신규 |
| 2 | 2순위 | 균열 | 표면처리 | 0.05 | 0.78 | 0.25 | 1 | 0.20 | m² | 신규 |
| 3 | 2순위 | 균열 | 표면처리 | 0.05 | 1.30 | 0.25 | 1 | 0.33 | m² | 신규 |

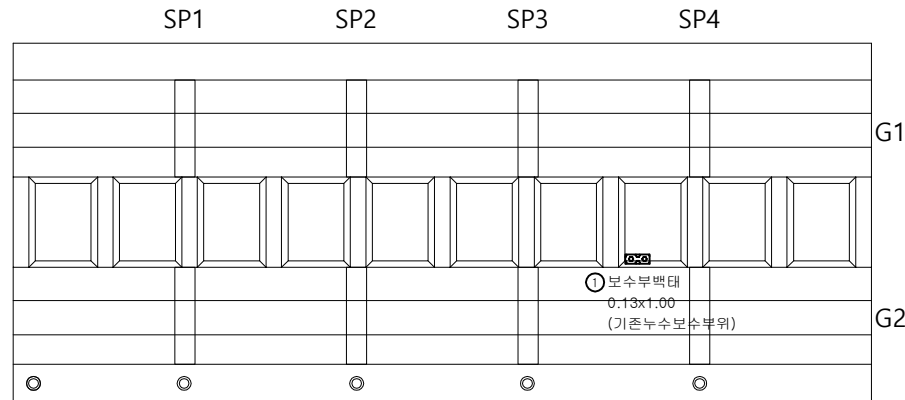
# 천평고가교 보수보강도 바닥판 하면 및 거더외부, 가로보 S2

| 번호 | 우선<br>순위 | 손 상 내 용 | 보수방안 | 손상규모 | | | | 단위 | 비고 | |
|---|---|---|---|---|---|---|---|---|---|---|
| 1 | 2순위 | 보수부백태 | 백태 제거 | | 0.13 | 1.00 | 1 | 0.13 | m² | 신규 |

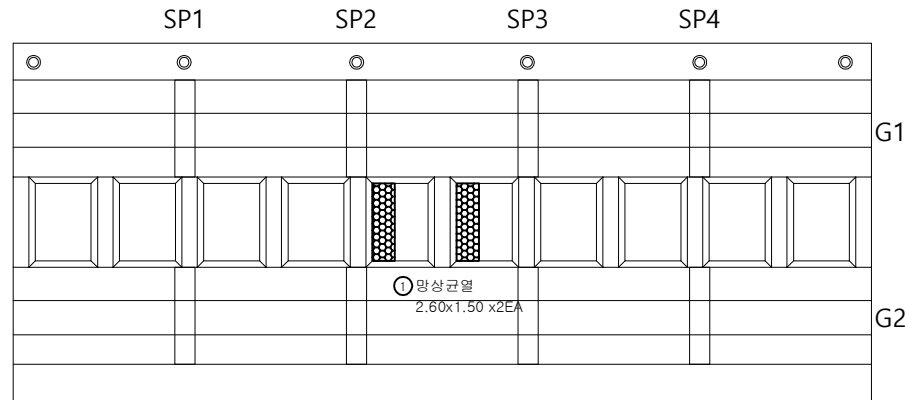
# 천평고가교 보수보강도 바닥판 하면 및 거더외부, 가로보 S3

| 번호 | 우선<br>순위 | 손 상 내 용 | 보수방안 | 손상규모 | | | | 단위 | 비고 | |
|---|---|---|---|---|---|---|---|---|---|---|
| 1 | 3순위 | 망상균열 | 표면처리 | | 2.60 | 1.50 | 2 | 7.80 | m² | 신규 |

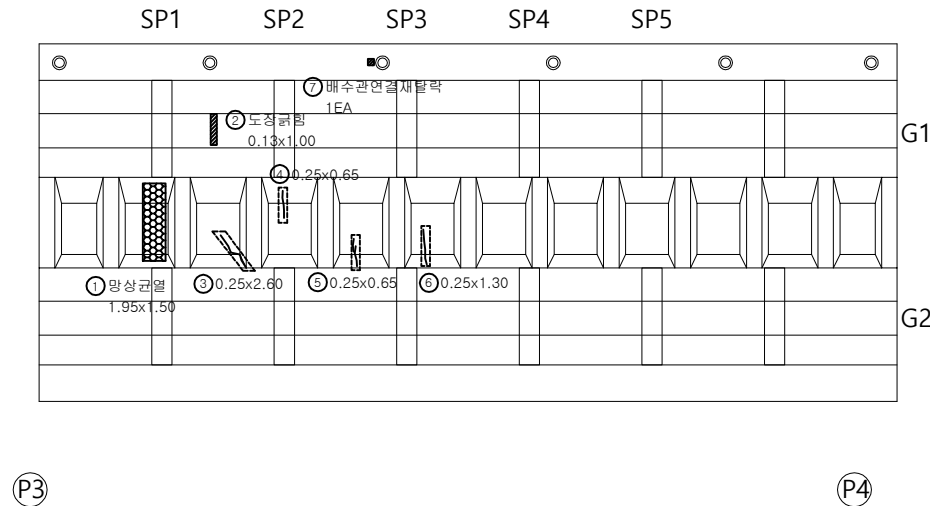
# 천평고가교 보수보강도 바닥판 하면 및 거더외부, 가로보 S4

| 번호 | 우선<br>순위 | 손 상 내 용 | 보수방안 | 손상규모 | | | | 단위 | 비고 | |
|---|---|---|---|---|---|---|---|---|---|---|
| 1 | 3순위 | 망상균열 | 표면처리 | | 1.95 | 1.50 | 1 | 2.93 | ㎡ | 신규 |
| 2 | 2순위 | 도장균형 | 도장보수 | | 0.13 | 1.00 | 1 | 0.13 | ㎡ | 신규 |
| 3 | 2순위 | 균열 | 표면처리 | 0.1 | 2.60 | 0.25 | 1 | 0.65 | ㎡ | 신규 |
| 4 | 2순위 | 균열 | 표면처리 | 0.1 | 0.65 | 0.25 | 1 | 0.16 | ㎡ | 신규 |
| 5 | 2순위 | 균열 | 표면처리 | 0.1 | 0.65 | 0.25 | 1 | 0.16 | ㎡ | 신규 |
| 6 | 2순위 | 균열 | 표면처리 | 0.1 | 1.30 | 0.25 | 1 | 0.33 | ㎡ | 신규 |
| 7 | 3순위 | 배수관연결재탈락 | 배수관연결재보수 | | | | 1 | 1.00 | ea | 신규 |

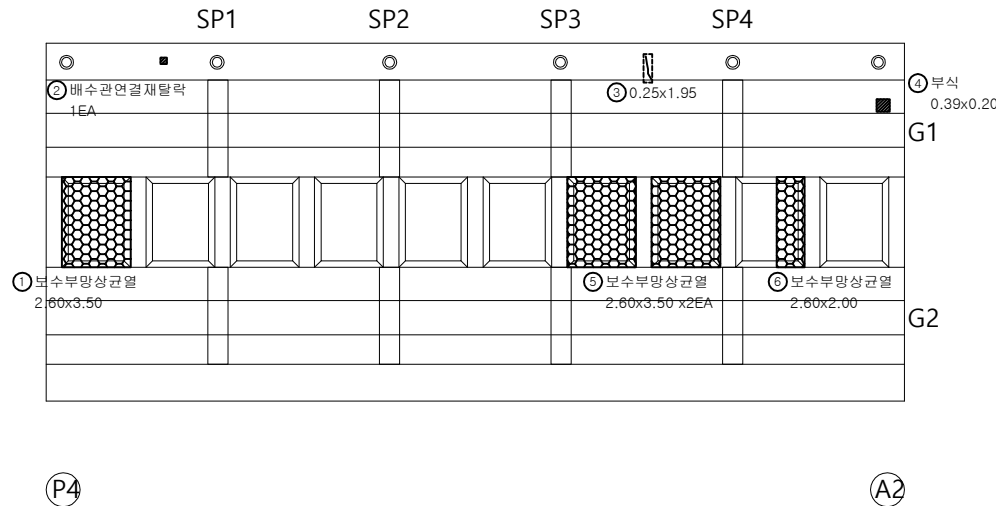
# 천평고가교 보수보강도 바닥판 하면 및 거더외부, 가로보 S5

| 번호 | 우선순위 | 손상내용 | 보수방안 | 손상규모 | | | | 단위 | 비고 |
|---|---|---|---|---|---|---|---|---|---|
| 1 | 3순위 | 보수부망상균열 | 표면처리 | | 2.60 | 3.50 | 1 | 9.10 | m <sup>2</sup> 신규 |
| 2 | 3순위 | 배수관연결재탈락 | 배수관연결부보수 | | | | 1 | 1.00 | ea 신규 |
| 3 | 2순위 | 균열 | 표면처리 | 0.1 | 1.95 | 0.25 | 1 | 0.49 | m <sup>2</sup> 신규 |
| 4 | 2순위 | 부식 | 도장보수 | | 0.39 | 0.20 | 1 | 0.08 | m <sup>2</sup> 신규 |
| 5 | 3순위 | 보수부망상균열 | 표면처리 | | 2.60 | 3.50 | 2 | 18.20 | m <sup>2</sup> 신규 |
| 6 | 3순위 | 보수부망상균열 | 표면처리 | | 2.60 | 2.00 | 1 | 5.20 | m <sup>2</sup> 신규 |

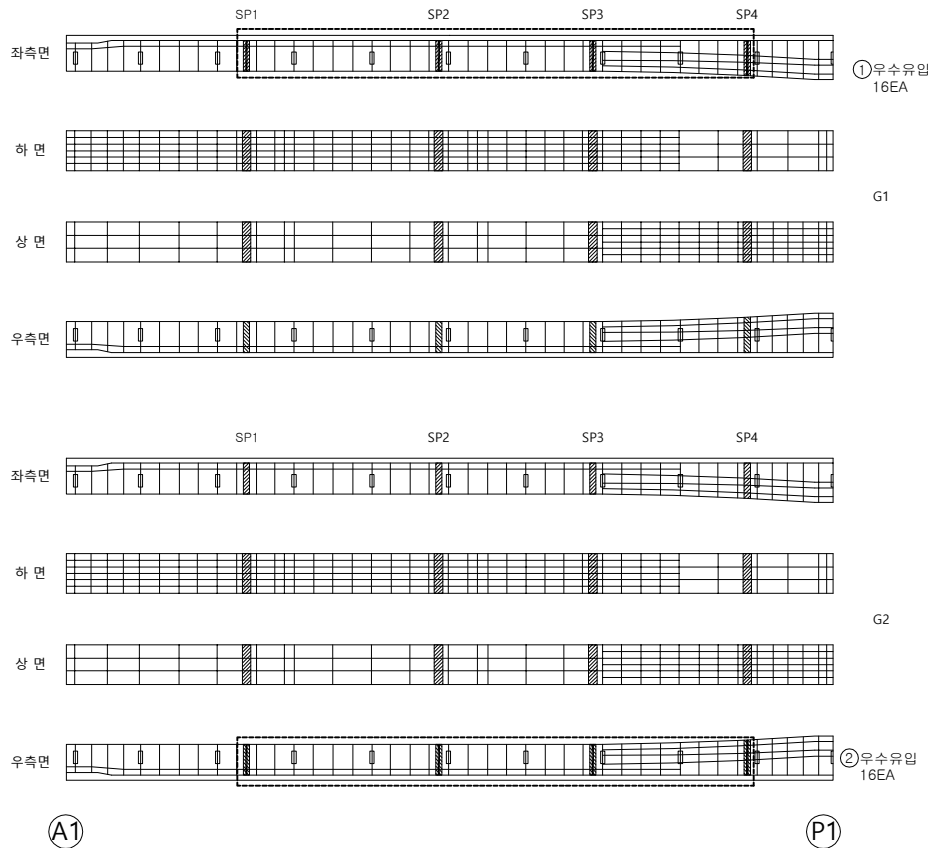
# 천평고가교 보수보강도 거더내부 S1

| 번호 | 우선 순위 | 손 상 내 용 | 보수방안 | 손상규모 | | | | 단위 | 비고 |
|---|---|---|---|---|---|---|---|---|---|
| 1 | - | 우수유입 | 주의관찰 | | | | 16 | 16.00 | ea |
| 2 | - | 우수유입 | 주의관찰 | | | | 16 | 16.00 | ea |

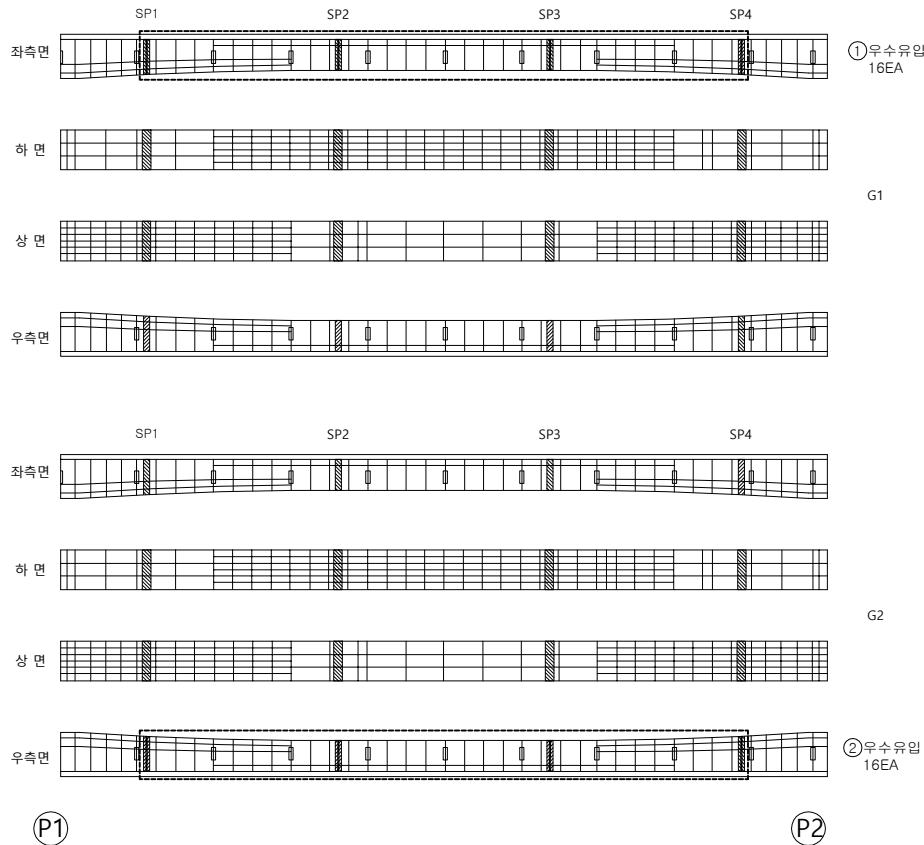
# 천평고가교 보수보강도 거더내부 S2

| 번호 | 우선 순위 | 손 상 내 용 | 보수방안 | 손상규모 | | | | 단위 | 비고 |
|---|---|---|---|---|---|---|---|---|---|
| 1 | - | 우수유입 | 주의관찰 | | | | 16 | 16.00 | ea |
| 2 | - | 우수유입 | 주의관찰 | | | | 16 | 16.00 | ea |

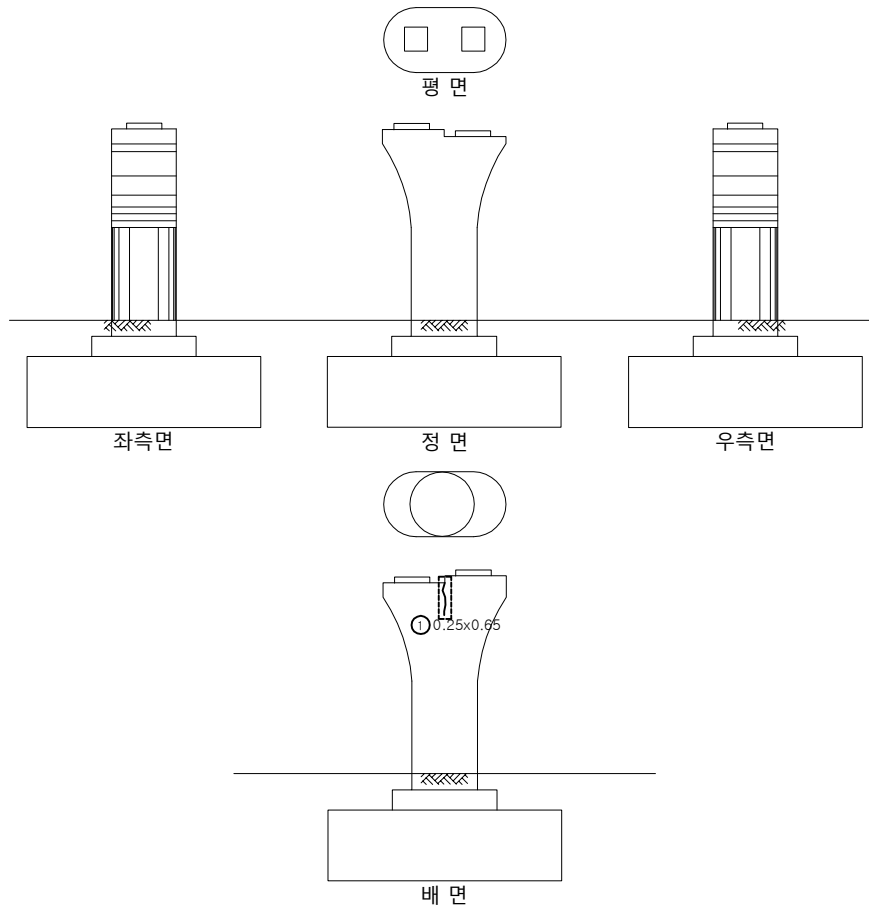
# 천평고가교 보수보강도 교각 P1

| 번호 | 우선<br>순위 | 손 상 내 용 | 보수방안 | 손상규모 | | | | 단위 | 비고 | |
|---|---|---|---|---|---|---|---|---|---|---|
| 1 | 2순위 | 균열 | 표면처리 | 0.1 | 0.65 | 0.25 | 1 | 0.16 | m² | 신규 |

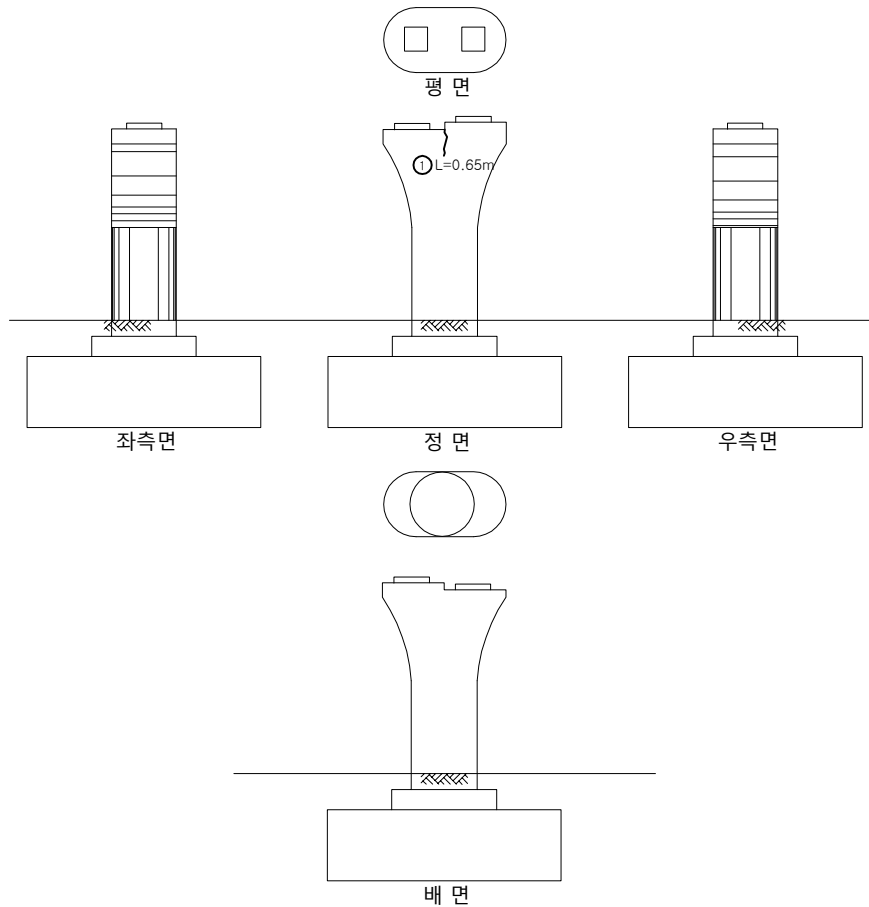
# 천평고가교 보수보강도 교각 P2

| 번호 | 우선<br>순위 | 손 상 내 용 | 보수방안 | 손상규모 | | | | 단위 | 비고 | |
|---|---|---|---|---|---|---|---|---|---|---|
| 1 | 1순위 | 균열 | 주입보수 | 0.3 | 0.65 | | 1 | 0.65 | m | 신규 |

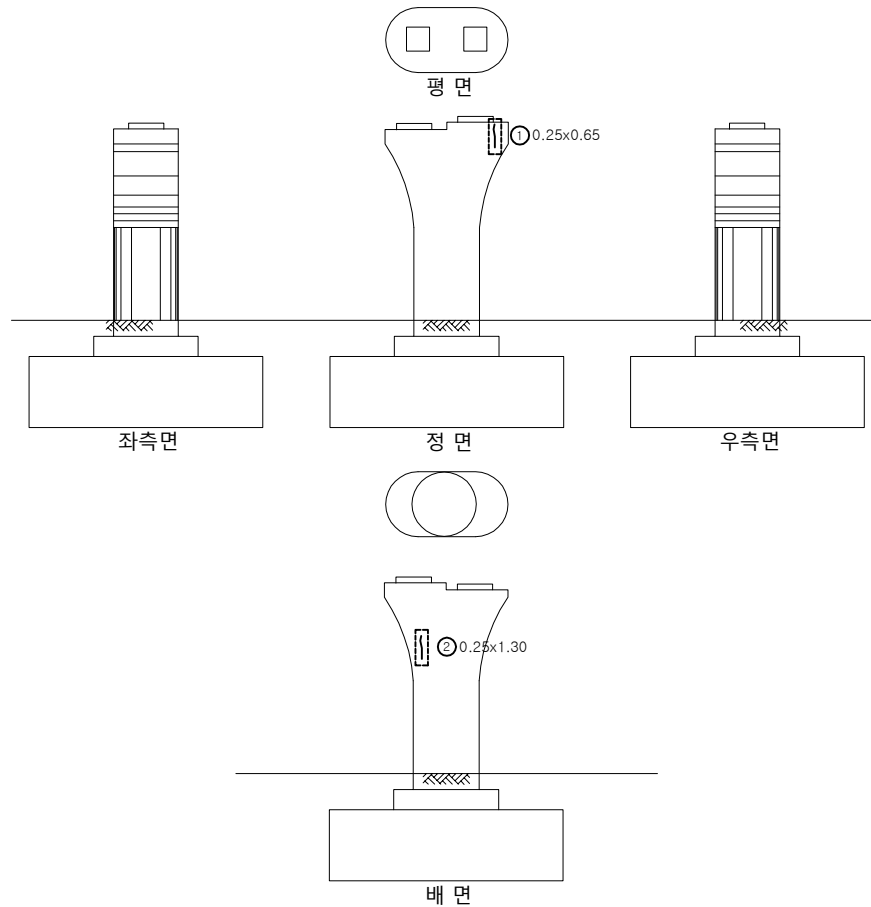
# 천평고가교 보수보강도 교각 P3

| 번호 | 우선순위 | 손상내용 | 보수방안 | 손상규모 | | | | 단위 | 비고 |
|---|---|---|---|---|---|---|---|---|---|
| 1 | 2순위 | 균열 | 표면처리 | 0.1 | 0.65 | 0.25 | 1 | ㎡ | 신규 |
| 2 | 2순위 | 균열 | 표면처리 | 0.1 | 1.30 | 0.25 | 1 | ㎡ | 신규 |

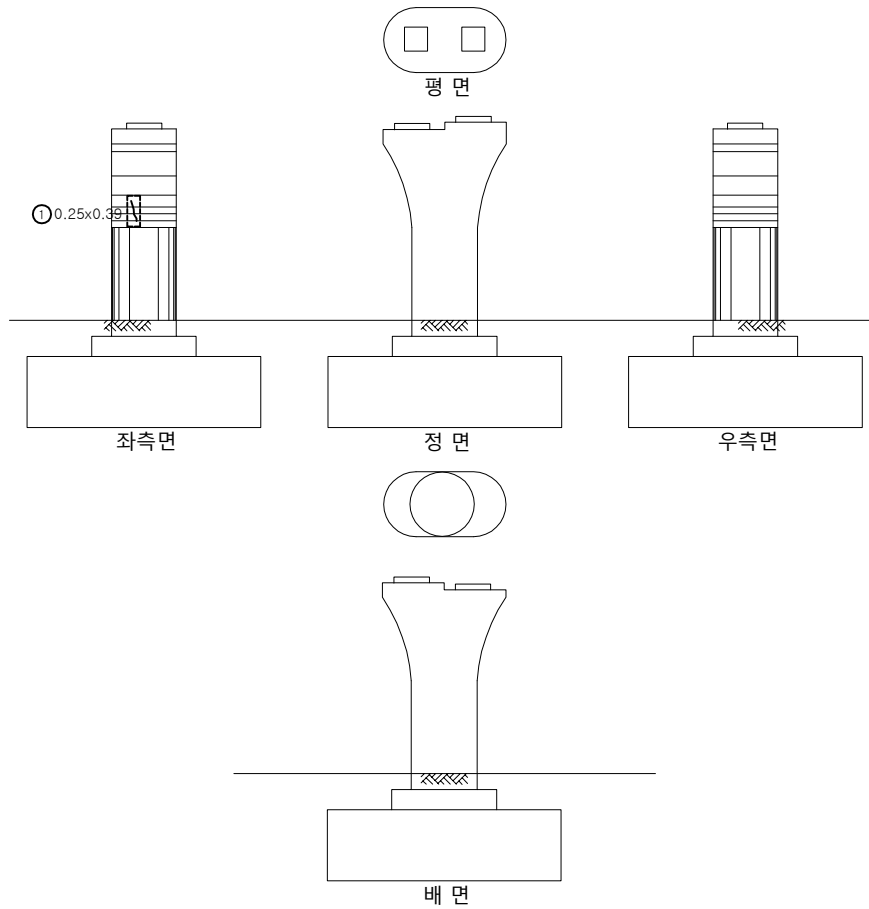
# 천평고가교 보수보강도 교각 P4

| 번호 | 우선<br>순위 | 손 상 내 용 | 보수방안 | 손상규모 | | | | | 단위 | 비고 |
|---|---|---|---|---|---|---|---|---|---|---|
| 1 | 2순위 | 균열 | 표면처리 | 0.1 | 0.39 | 0.25 | 1 | 0.10 | m² | 신규 |
