# ■ 성수교(25) 보수보강도 바닥판 상면 S1

| 용역명 | 발주처 | 용역사 | SCALE | DATE | 도면명 | 도면번호 |
|---|---|---|---|---|---|---|
| 국도26호선 회전교 동 16개교 정밀안전점검용역 | 대구국토관리사무소 | (재)한국재난연구원<br>(주) 다음기술단 | None | 2020.12 | 바닥판 상면 S1 | 01 |

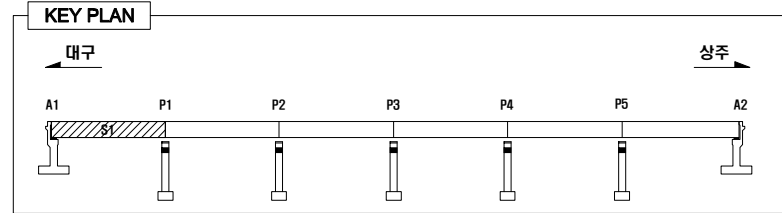
| 번호 | 유선<br>순위 | 손 상 내 용 | 보수방안 | 손상규모 | | | | | 단위 | 비고 |
|---|---|---|---|---|---|---|---|---|---|---|
| 1 | - | 유간토사퇴적 | 보수완료 | | 2.0 | | 1 | 2.00 | m | 20'보수 |
| 2 | - | 후타재균열 | 주의관찰 | 0.2 | 0.6 | | 19 | 11.40 | m | |
| 3 | 3순위 | 델리네이트파손 | 차광판정비 | | | | 1 | 1.00 | ea | |
| 4 | 3순위 | 균열 | 표면처리 | 0.2 | 0.39 | 0.25 | 25 | 2.44 | m² | |
| 7 | - | 차수판 앵커탈락 | 주의관찰 | | | | 1 | 1.00 | ea | |
| 8 | - | 본체 부식 | 주의관찰 | | 1.2 | | 1 | 1.20 | m | |
| 10 | - | 후타재균열 | 주의관찰 | 0.2 | 0.6 | | 23 | 13.80 | m | |
| 11 | 2순위 | 균열 | 주입보수 | 0.3 | 1.17 | | 22 | 25.74 | m | |
| 12 | 3순위 | 균열 | 표면처리 | 0.2 | 1.3 | 0.25 | 15 | 4.88 | m² | 신규 |

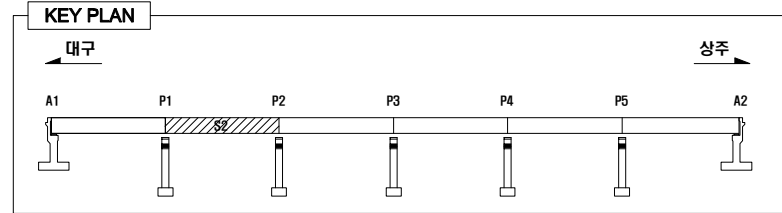
# ■ 성수교(25) 보수보강도 바닥판 상면 S2

| 번호 | 우선순위 | 손상내용 | 보수방안 | 손상규모 | | | | | 단위 | 비고 |
|---|---|---|---|---|---|---|---|---|---|---|
| 1 | 3순위 | 차광판탈락 | 차광판정비 | | | | 1 | 1.00 | ea | |
| 2 | 3순위 | 균열 | 표면처리 | 0.2 | 0.39 | 0.25 | 25 | 2.44 | m <sup>2</sup> | |
| 4 | - | 포장 균열 | 주의관찰 | 0.2 | 15.0 | | 3 | 45.00 | m | |
| 5 | 3순위 | 균열 | 표면처리 | 0.3 | 1.17 | | 8 | 9.36 | m | |
| 7 | 3순위 | 균열 | 표면처리 | 0.2 | 1.17 | 0.25 | 12 | 3.51 | m <sup>2</sup> | |
| 8 | - | 포장 균열 | 주의관찰 | 0.2 | 5.0 | | 1 | 5.00 | m | |
| 10 | 3순위 | 균열 | 표면처리 | 0.2 | 0.78 | 0.25 | 13 | 2.54 | m <sup>2</sup> | |
| 11 | 3순위 | 균열 | 표면처리 | 0.2 | 1.3 | 0.25 | 10 | 3.25 | m <sup>2</sup> | 신규 |

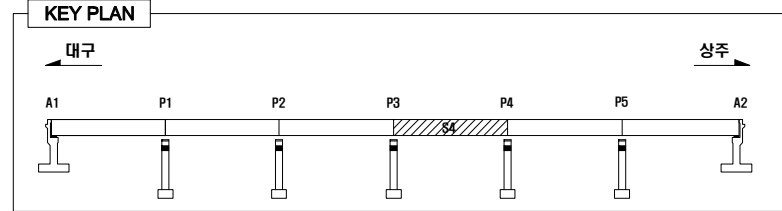
# ■ 성수교(25) 보수보강도 바닥판 상면 S4

| 번호 | 우선 순위 | 손 상 내 용 | 보수방안 | 손상규모 | | | | | 단위 | 비고 |
|---|---|---|---|---|---|---|---|---|---|---|
| 2 | - | 후타재균열 | 주의관찰 | 0.2 | 0.4 | | 13 | 5.20 | m | |
| 5 | 3순위 | 균열 | 표면처리 | 0.2 | 0.39 | 0.25 | 25 | 2.44 | m² | |
| 7 | - | 후타재균열 | 주의관찰 | 0.3 | 0.4 | | 8 | 3.20 | m | |
| 8 | - | 후타재균열 | 주의관찰 | 0.2~0.3 | 0.4 | | 10 | 4.00 | m | |
| 9 | - | 본체 부식 | 주의관찰 | | 1.2 | | 1 | 1.20 | m | |
| 10 | 3순위 | 균열 | 표면처리 | 0.2 | 0.91 | 0.25 | 11 | 2.50 | m² | |
| 12 | 3순위 | 균열 | 표면처리 | 0.2 | 1.04 | 0.25 | 15 | 3.90 | m² | |
| 13 | 3순위 | 균열 | 표면처리 | 0.2 | 1.17 | 0.25 | 2 | 0.59 | m² | |
| 14 | 3순위 | 균열 | 표면처리 | 0.2 | 1.3 | 0.25 | 24 | 7.80 | m² | 신규 |
| 17 | - | 후타재균열 | 주의관찰 | 0.2 | 0.4 | | 19 | 7.60 | m | |

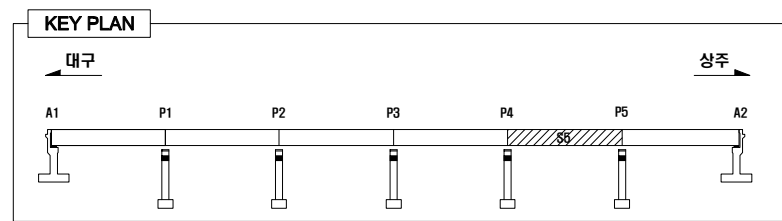
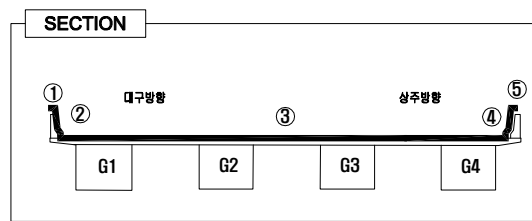
# ■ 성수교(25) 보수보강도 바닥판 상면 S5

| 번호 | 우선순위 | 손상내용 | 보수방안 | 손상규모 | | | | | 단위 | 비고 |
|---|---|---|---|---|---|---|---|---|---|---|
| 1 | 3순위 | 균열 | 표면처리 | 0.2 | 0.39 | 0.25 | 25 | 2.44 | ㎡ | |
| 3 | - | 포장 균열 | 주의관찰 | 0.1 | 27.0 | | 3 | 81.00 | m | |
| 4 | 3순위 | 균열 | 표면처리 | 0.2 | 1.04 | 0.25 | 7 | 1.82 | ㎡ | |
| 5 | 3순위 | 균열 | 표면처리 | 0.1 | 0.91 | 0.25 | 6 | 1.37 | ㎡ | |
| 6 | - | 포장 균열 | 주의관찰 | 0.1 | 15.0 | | 1 | 15.00 | m | |
| 7 | - | 포장 균열 | 주의관찰 | 0.1 | 10.0 | | 1 | 10.00 | m | |
| 8 | 3순위 | 균열 | 표면처리 | 0.2 | 1.3 | 0.25 | 30 | 9.75 | ㎡ | 신규 |

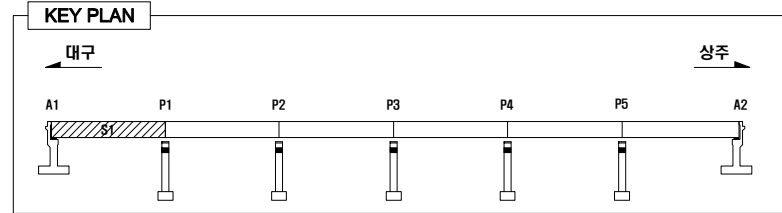
# ■ 성수교(25) 보수보강도 바닥판 하면 S1

| 번호 | 우선순위 | 손상내용 | 보수방안 | 손상규모 | | | | | 단위 | 비고 |
|---|---|---|---|---|---|---|---|---|---|---|
| 1 | 2순위 | 균열 | 표면처리 | 0.2 | 0.65 | 0.25 | 1 | 0.16 | m <sup>2</sup> | |

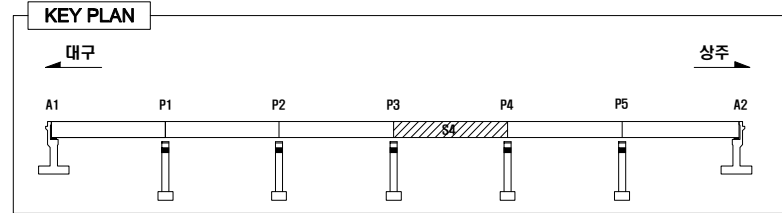
# ■ 성수교(25) 보수보강도 바닥판 하면 S4

| 번호 | 우선순위 | 손상내용 | 보수방안 | 손상규모 | | | | | 단위 | 비고 |
|---|---|---|---|---|---|---|---|---|---|---|
| 1 | 2순위 | 균열 | 표면처리 | 0.2 | 2.6 | 0.25 | 1 | 0.65 | ㎡ | |

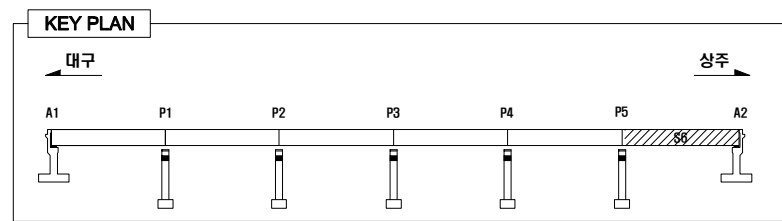
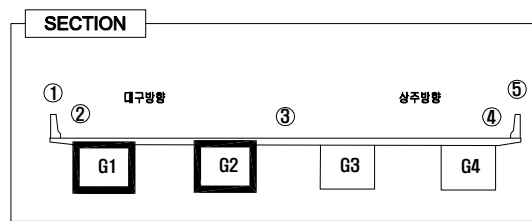
# ■ 성수교(25) 보수보강도 거더외부 S6-G1,2

| 번호 | 유선<br>순위 | 손 상 내 용 | 보수방안 | 손상규모 | | | | 단위 | 비고 |
|---|---|---|---|---|---|---|---|---|---|
| 2 | 2순위 | 도장박리/부식 | 도장보수 | | 0.13 | 0.1 | 1 | 0.01 | ㎡ |

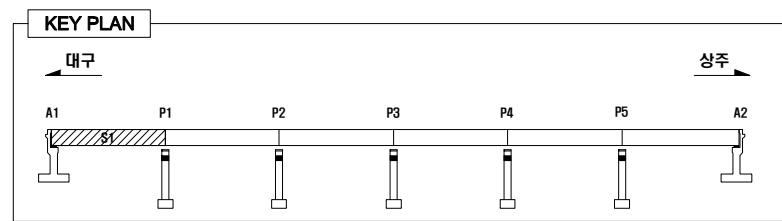
# ■ 성수교(25) 보수보강도 거더외부 S1-G3,4

| 번호 | 유선순위 | 손상내용 | 보수방안 | 손상규모 | | | | 단위 | 비고 |
|---|---|---|---|---|---|---|---|---|---|
| 1 | 2순위 | 도장박리/부식 | 도장보수 | | 0.13 | 0.1 | 1 | 0.01 | ㎡ |

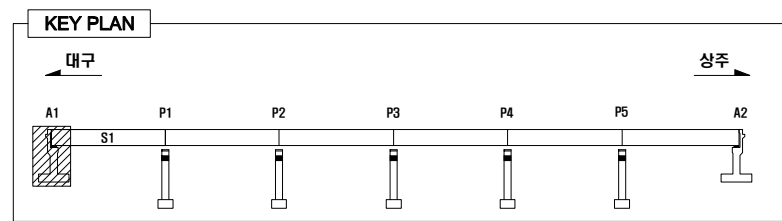
# ■ 성수교(25) 보수보강도 교대 A1

| 번호 | 우선순위 | 손상내용 | 보수방안 | 손상규모 | | | | | 단위 | 비고 |
|---|---|---|---|---|---|---|---|---|---|---|
| 2 | 2순위 | 균열 | 표면처리 | 0.2 | 0.65 | 0.25 | 1 | 0.16 | ㎡ | |
| 3 | - | 누수오염 | 주의관찰 | | 1.0 | 1.0 | 1 | 1.00 | ㎡ | |
| 4 | 2순위 | 균열 | 표면처리 | 0.1 | 1.56 | 0.25 | 1 | 0.39 | ㎡ | |
| 5 | 2순위 | 균열 | 표면처리 | 0.1 | 1.95 | 0.25 | 1 | 0.49 | ㎡ | 신규 |

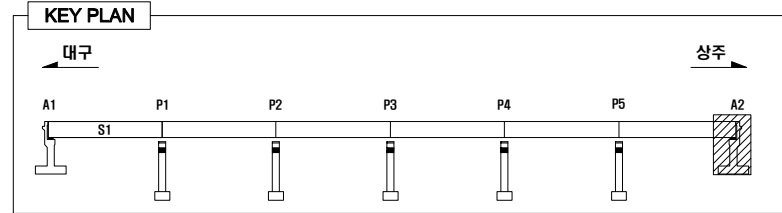
# ■ 성수교(25) 보수보강도 교대 A2

| 번호 | 우선순위 | 손 상 내 용 | 보수방안 | 손상규모 | | | | | 단위 | 비고 |
|---|---|---|---|---|---|---|---|---|---|---|
| 1 | - | 누수오염 | 주의관찰 | | 0.5 | 1.0 | 1 | 0.50 | m <sup>2</sup> | |
| 2 | - | 누수오염 | 주의관찰 | | 1.0 | 1.0 | 1 | 1.00 | m <sup>2</sup> | |
| 5 | 3순위 | 발침부식 | 도장보수 | 0.65 | 0.5 | 1 | 0.33 | m <sup>2</sup> | | 신규 |

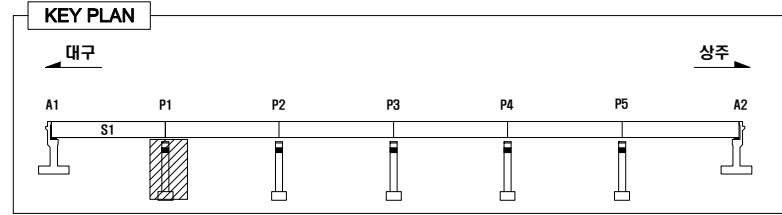
# 성수교(25) 보수보강도 교각 P1

| 번호 | 유선<br>순위 | 손상내용 | 보수방안 | 손상규모 | | | | | 단위 | 비고 |
|---|---|---|---|---|---|---|---|---|---|---|
| 1 | 3순위 | 방청물탈균열 | 표면처리 | 0.2 | 0.26 | 0.25 | 4 | 0.26 | ㎡ | |
| 2 | 3순위 | 방청콘크리트균열 | 표면처리 | 0.2 | 0.65 | 0.25 | 5 | 0.81 | ㎡ | |
| 3 | 3순위 | 방청콘크리트균열 | 표면처리 | 0.1 | 0.65 | 0.25 | 2 | 0.33 | ㎡ | |
| 4 | 2순위 | 균열 | 표면처리 | 0.1 | 1.17 | 0.25 | 1 | 0.29 | ㎡ | |
| 5 | 3순위 | 망상균열 | 표면처리 | | 2.6 | 1.0 | 1 | 2.60 | ㎡ | |
| 6 | 2순위 | 균열 | 표면처리 | 0.1 | 1.17 | 0.25 | 1 | 0.29 | ㎡ | |
| 7 | - | 균열 | 보수완료 | 0.2 | 1.0 | | 1 | 1.00 | m | 20'보수 |
| 8 | 2순위 | 균열 | 표면처리 | 0.1 | 1.04 | 0.25 | 1 | 0.26 | ㎡ | |
| 9 | 3순위 | 방청콘크리트균열 | 표면처리 | 0.1 | 0.26 | 0.25 | 1 | 0.07 | ㎡ | 신규 |
| 10 | 3순위 | 망상균열 | 표면처리 | | 1.3 | 1.5 | 1 | 1.95 | ㎡ | 신규 |
| 11 | 2순위 | 균열 | 표면처리 | 0.1 | 0.78 | 0.25 | 1 | 0.20 | ㎡ | |

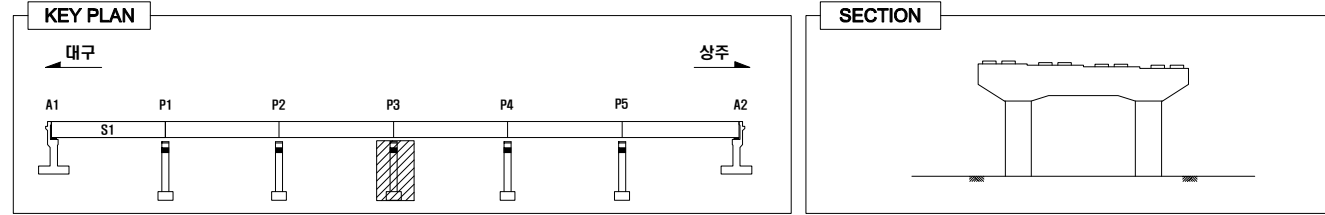
# ■ 성수교(25) 보수보강도 교각 P3

| 번호 | 우선순위 | 손상내용 | 보수방안 | 손상규모 | | | | | 단위 | 비고 |
|---|---|---|---|---|---|---|---|---|---|---|
| 1 | 3순위 | 발침콘크리트균열 | 표면처리 | 0.2 | 0.65 | 0.25 | 2 | 0.33 | ㎡ | |
| 4 | 3순위 | 발침콘크리트균열 | 표면처리 | 0.1 | 0.65 | 0.25 | 6 | 0.98 | ㎡ | |
| 5 | 3순위 | 발침콘크리트균열 | 표면처리 | 0.2 | 0.65 | 0.25 | 2 | 0.33 | ㎡ | |
| 7 | 2순위 | 균열 | 표면처리 | 0.2 | 0.91 | 0.25 | 2 | 0.46 | ㎡ | |
| 8 | 2순위 | 균열 | 표면처리 | 0.2 | 0.65 | 0.25 | 2 | 0.33 | ㎡ | |
| 9 | 2순위 | 균열 | 표면처리 | 0.1 | 1.56 | 0.25 | 1 | 0.39 | ㎡ | |
| 10 | - | 누수오염 | 주의관찰 | | 2.5 | 1.5 | 1 | 3.75 | ㎡ | |
| 11 | 2순위 | 균열 | 표면처리 | 0.2 | 1.0 | 0.25 | 1 | 0.33 | ㎡ | |
| 12 | - | 누수오염 | 주의관찰 | | 0.9 | 2.5 | 1 | 2.25 | ㎡ | |
| 13 | - | 누수오염 | 주의관찰 | | 0.7 | 2.5 | 1 | 1.75 | ㎡ | |
| 14 | 2순위 | 균열 | 표면처리 | 0.1 | 1.3 | 0.25 | 3 | 0.98 | ㎡ | |
| 15 | - | 누수오염 | 주의관찰 | | 2.5 | 1.5 | 1 | 3.75 | ㎡ | |
| 16 | - | 누수오염 | 주의관찰 | | 1.3 | 2.5 | 1 | 3.25 | ㎡ | |
| 17 | - | 누수오염 | 주의관찰 | | 1.2 | 2.5 | 1 | 3.00 | ㎡ | |
| 18 | 2순위 | 균열 | 표면처리 | 0.2 | 0.52 | 0.25 | 1 | 0.13 | ㎡ | |
| 19 | 3순위 | 발침부식 | 도장보수 | 0.65 | 0.2 | 1 | 0.13 | ㎡ | 신규 | |
| 20 | 3순위 | 망상균열 | 표면처리 | 1.3 | 1.0 | 1 | 1.30 | ㎡ | 신규 | |

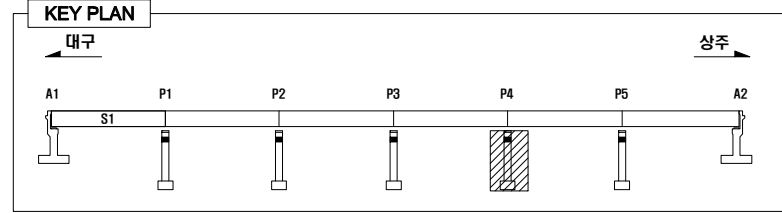
# 성수교(25) 보수보강도 교각 P4

| 번호 | 유선<br>순위 | 손 상 내 용 | 보수방안 | 손상규모 | | | | | 단위 | 비고 |
|---|---|---|---|---|---|---|---|---|---|---|
| 1 | 3순위 | 받침물탈균열 | 표면처리 | 0.1 | 0.26 | 0.25 | 24 | 1.56 | m <sup>2</sup> | |
| 2 | 3순위 | 받침콘크리트균열 | 표면처리 | 0.1 | 0.26 | 0.25 | 12 | 0.78 | m <sup>2</sup> | |
| 3 | 3순위 | 받침콘크리트균열 | 표면처리 | 0.2 | 0.26 | 0.25 | 2 | 0.13 | m <sup>2</sup> | |
| 4 | 2순위 | 균열 | 표면처리 | 0.2 | 1.56 | 0.25 | 1 | 0.39 | m <sup>2</sup> | |
| 5 | 2순위 | 균열 | 표면처리 | 0.2 | 1.04 | 0.25 | 1 | 0.26 | m <sup>2</sup> | |
| 6 | 2순위 | 균열 | 표면처리 | 0.1 | 0.78 | 0.25 | 1 | 0.20 | m <sup>2</sup> | |
| 7 | 2순위 | 균열 | 표면처리 | 0.2 | 0.65 | 0.25 | 1 | 0.16 | m <sup>2</sup> | |
| 8 | 2순위 | 균열 | 표면처리 | 0.2 | 2.34 | 0.25 | 1 | 0.59 | m <sup>2</sup> | |
| 9 | 2순위 | 균열 | 표면처리 | 0.1 | 4.68 | 0.25 | 1 | 1.17 | m <sup>2</sup> | |
| 10 | 3순위 | 망상균열 | 표면처리 | 0.78 | 1.8 | 1 | 1 | 1.40 | m <sup>2</sup> | |
| 12 | 3순위 | 받침물탈균열 | 표면처리 | 0.1 | 0.13 | 0.25 | 1 | 0.03 | m <sup>2</sup> | |
| 13 | 3순위 | 받침콘크리트균열 | 표면처리 | 0.1 | 0.39 | 0.25 | 1 | 0.10 | m <sup>2</sup> | |
| 14 | 2순위 | 균열 | 표면처리 | 0.1 | 0.39 | 0.25 | 2 | 0.20 | m <sup>2</sup> | |
| 15 | 2순위 | 균열 | 표면처리 | 0.2 | 0.13 | 0.25 | 1 | 0.03 | m <sup>2</sup> | |
| 16 | 2순위 | 균열 | 표면처리 | 0.1 | 0.26 | 0.25 | 1 | 0.07 | m <sup>2</sup> | |
| 17 | 2순위 | 균열 | 표면처리 | 0.2 | 0.91 | 0.25 | 1 | 0.23 | m <sup>2</sup> | |
| 18 | 2순위 | 균열 | 표면처리 | 0.1 | 0.65 | 0.25 | 1 | 0.16 | m <sup>2</sup> | |
| 19 | 2순위 | 균열 | 표면처리 | 0.1 | 0.39 | 0.25 | 1 | 0.10 | m <sup>2</sup> | |
| 20 | 3순위 | 받침물탈균열 | 표면처리 | 0.1 | 0.13 | 0.25 | 2 | 0.07 | m <sup>2</sup> | 신규 |
| 21 | 2순위 | 균열 | 표면처리 | 0.1 | 5.2 | 0.25 | 1 | 1.30 | m <sup>2</sup> | 신규 |

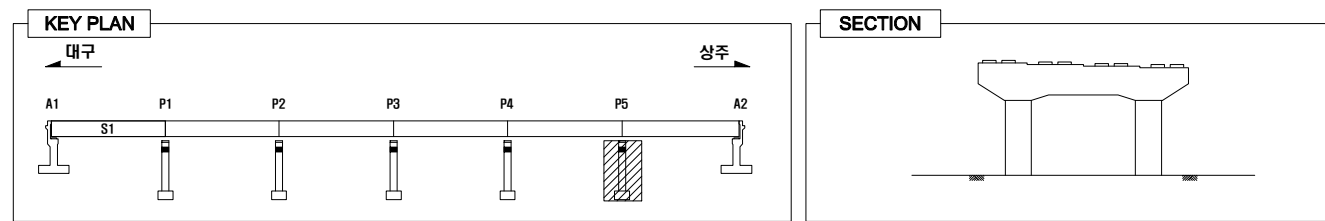
# ■ 성수교(25) 보수보강도 교각 P5

| 번호 | 유선순위 | 손상내용 | 보수방안 | 손상규모 | | | | | 단위 | 비고 |
|---|---|---|---|---|---|---|---|---|---|---|
| 1 | 3순위 | 발침물탈락균열 | 표면처리 | 0.1 | 0.26 | 0.25 | 9 | 0.59 | ㎡ | |
| 2 | 3순위 | 발침콘크리트균열 | 표면처리 | 0.1 | 0.65 | 0.25 | 14 | 2.28 | ㎡ | |
| 3 | 3순위 | 발침물탈락균열 | 표면처리 | 0.1 | 0.39 | 0.25 | 4 | 0.39 | ㎡ | |
| 4 | 3순위 | 발침콘크리트균열 | 표면처리 | 0.2 | 0.65 | 0.25 | 4 | 0.65 | ㎡ | |
| 5 | 2순위 | 균열 | 표면처리 | 0.2 | 0.91 | 0.25 | 1 | 0.23 | ㎡ | |
| 6 | 2순위 | 균열 | 표면처리 | 0.1 | 1.56 | 0.25 | 1 | 0.39 | ㎡ | |
| 7 | 2순위 | 균열 | 표면처리 | 0.1 | 1.3 | 0.25 | 1 | 0.33 | ㎡ | |
| 8 | 3순위 | 망상균열 | 표면처리 | 1.3 | 2.0 | 1 | 2.60 | ㎡ | | |
