**국도26호선 회천교 등 16개교 정밀안전점검응역**

대구국토관리사무소

(재)한국재난연구원  
(주) 다음 기술 단

## 대발교 외관조사망도 바닥판 상면 S2

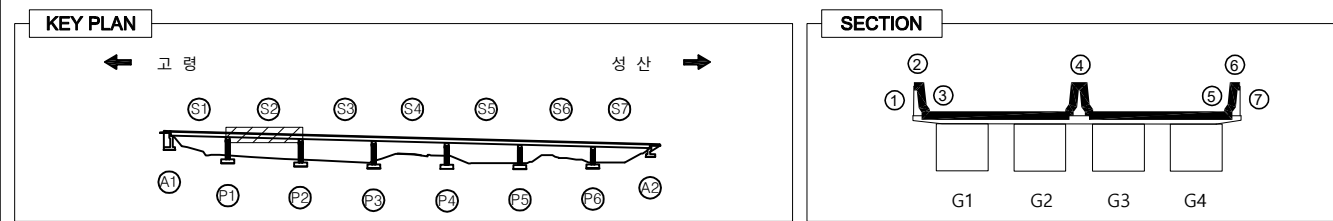
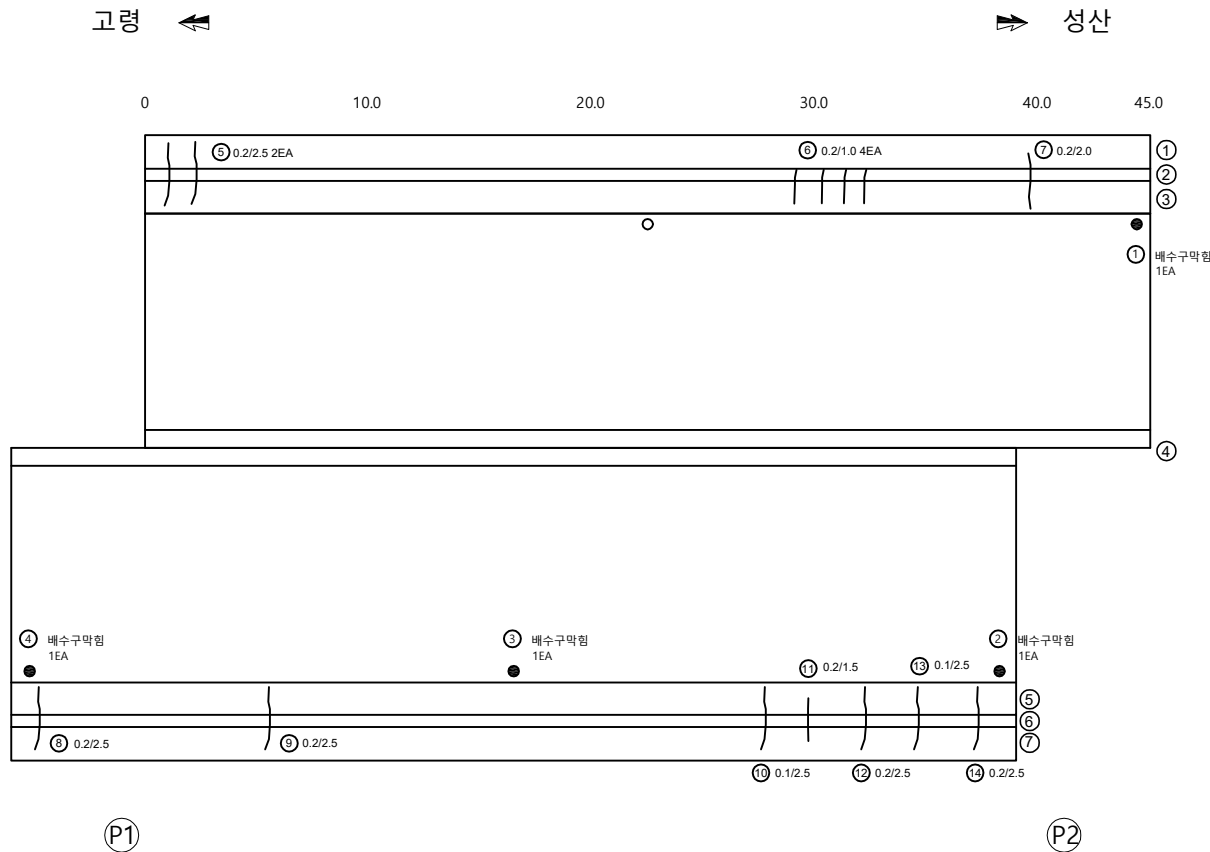
| 번호 | 경간 | 손상 위치 | 손상 내용 | 손상규모 | | | | | 단 위 | 비 고 |
|---|---|---|---|---|---|---|---|---|---|---|
| 1 | S2 | 배수시설 | 배수구 막힘 | | | | 1 | 1.00 | ea | 18'보수 |
| 2 | S2 | 배수시설 | 배수구 막힘 | | | | 1 | 1.00 | ea | 18'보수 |
| 3 | S2 | 배수시설 | 배수구 막힘 | | | | 1 | 1.00 | ea | 18'보수 |
| 4 | S2 | 배수시설 | 배수구 막힘 | | | | 1 | 1.00 | ea | 18'보수 |
| 5 | S2 | 방호벽 | 균열 | 0.2 | 2.5 | | 2 | 5.00 | m | |
| 6 | S2 | 방호벽 | 균열 | 0.2 | 1.0 | | 4 | 4.00 | m | |
| 7 | S2 | 방호벽 | 균열 | 0.2 | 2.0 | | 1 | 2.00 | m | |
| 8 | S2 | 방호벽 | 균열 | 0.2 | 2.5 | | 1 | 2.50 | m | |
| 9 | S2 | 방호벽 | 균열 | 0.2 | 2.5 | | 1 | 2.50 | m | |
| 10 | S2 | 방호벽 | 균열 | 0.1 | 2.5 | | 1 | 2.50 | m | |
| 11 | S2 | 방호벽 | 균열 | 0.2 | 1.5 | | 1 | 1.50 | m | |
| 12 | S2 | 방호벽 | 균열 | 0.2 | 2.5 | | 1 | 2.50 | m | |
| 13 | S2 | 방호벽 | 균열 | 0.1 | 2.5 | | 1 | 2.50 | m | |
| 14 | S2 | 방호벽 | 균열 | 0.2 | 2.5 | | 1 | 2.50 | m | |

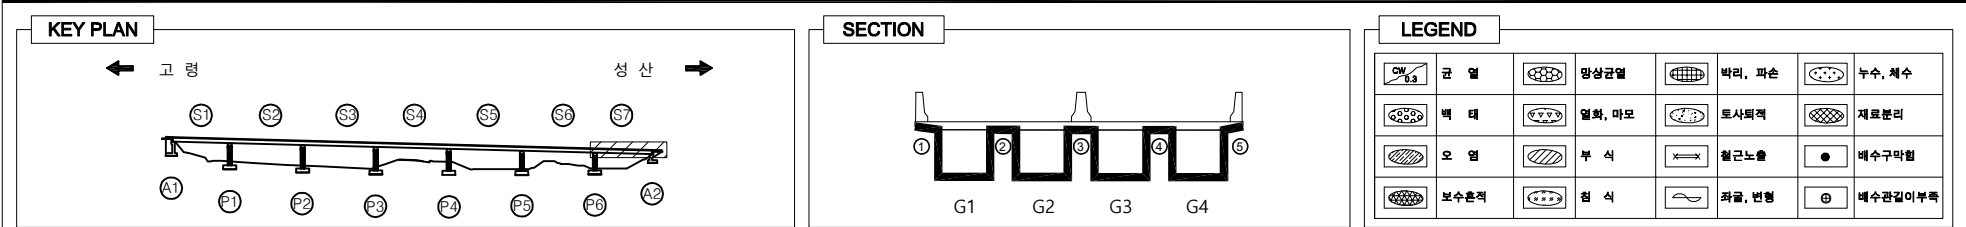
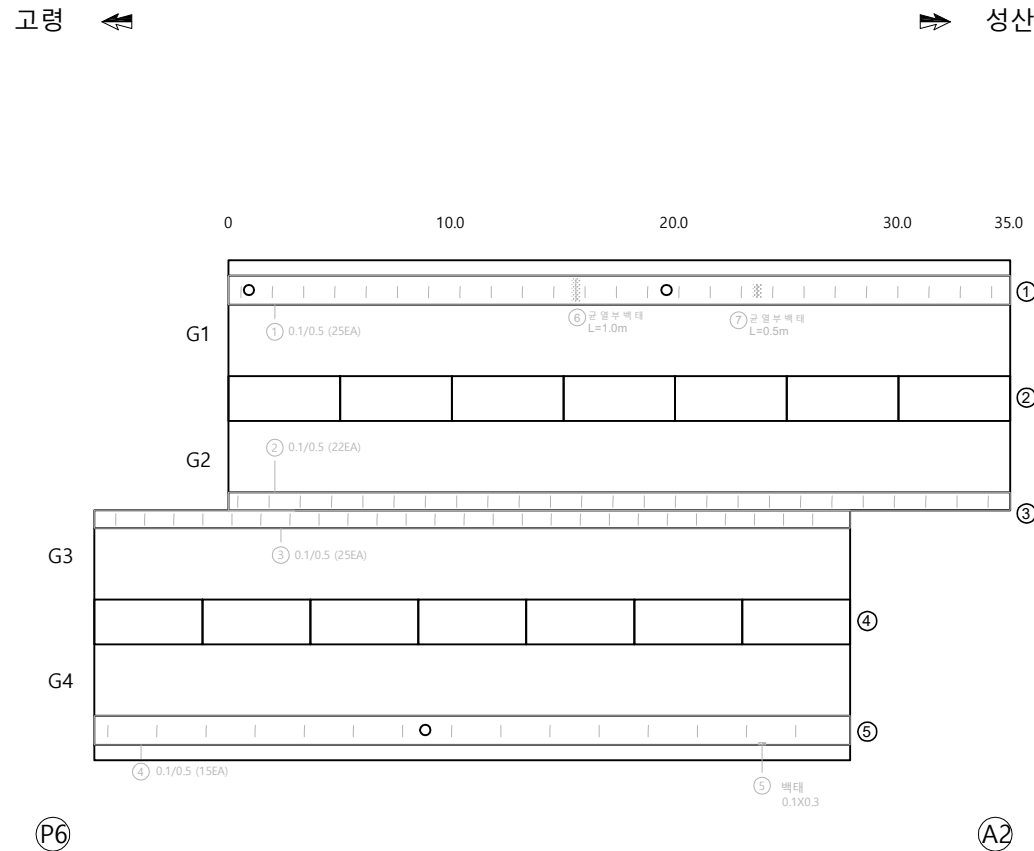
# 대발교 외관조사망도 바닥판 하면 S7

| 번호 | 경간 | 손 상 위 치 | 손 상 내 용 | 손상규모 | | | | | 단 위 | 비 고 |
|---|---|---|---|---|---|---|---|---|---|---|
| 1 | S7 | 바닥판 | 균열 | 0.1 | 0.5 | | 25 | 12.50 | m | 20'보수 |
| 2 | S7 | 바닥판 | 균열 | 0.1 | 0.5 | | 22 | 11.00 | m | 20'보수 |
| 3 | S7 | 바닥판 | 균열 | 0.1 | 0.5 | | 25 | 12.50 | m | 20'보수 |
| 4 | S7 | 바닥판 | 균열 | 0.1 | 0.5 | | 15 | 7.50 | m | 20'보수 |
| 6 | S7 | 바닥판 | 균열부백태 | | 1.0 | | 1 | 1.00 | m | 20'보수 |
| 7 | S7 | 바닥판 | 균열부백태 | | 0.5 | | 1 | 0.50 | m | 20'보수 |

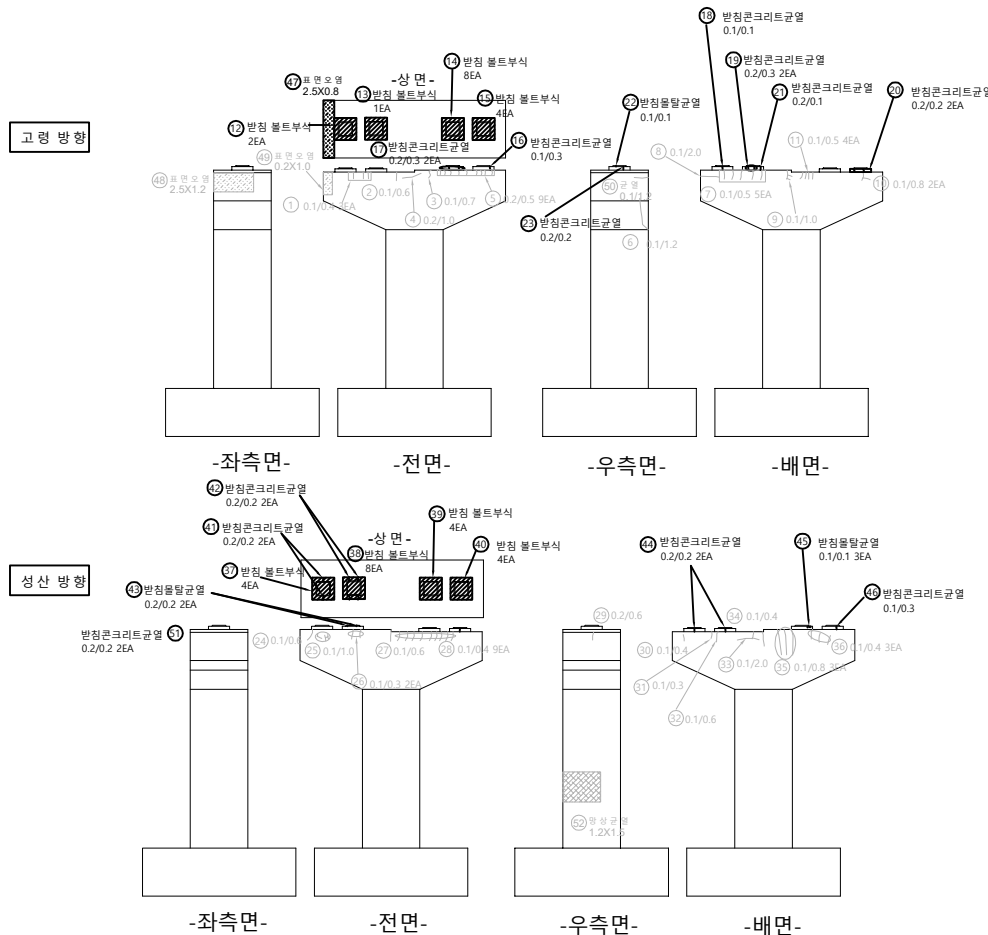
# ■ 대발교 외관조사망도 교각 P1(1)

| 번호 | 경간 | 손상 위치 | 손상 내용 | 손상규모 | | | | | 단위 | 비고 |
|---|---|---|---|---|---|---|---|---|---|---|
| 1 | P1 | 교각 | 균열 | 0.1 | 0.4 | | 3 | 1.20 | m | 20'보수 |
| 2 | P1 | 교각 | 균열 | 0.1 | 0.6 | | 1 | 0.60 | m | 20'보수 |
| 3 | P1 | 교각 | 균열 | 0.1 | 0.7 | | 1 | 0.70 | m | 20'보수 |
| 4 | P1 | 교각 | 균열 | 0.2 | 1.0 | | 1 | 1.00 | m | 20'보수 |
| 5 | P1 | 교각 | 균열 | 0.2 | 0.5 | | 9 | 4.50 | m | 20'보수 |
| 6 | P1 | 교각 | 균열 | 0.1 | 1.2 | | 1 | 1.20 | m | 20'보수 |
| 7 | P1 | 교각 | 균열 | 0.1 | 0.5 | | 5 | 2.50 | m | 20'보수 |
| 8 | P1 | 교각 | 균열 | 0.1 | 2.0 | | 1 | 2.00 | m | 20'보수 |
| 9 | P1 | 교각 | 균열 | 0.1 | 1.0 | | 1 | 1.00 | m | 20'보수 |
| 10 | P1 | 교각 | 균열 | 0.1 | 0.8 | | 2 | 1.60 | m | 20'보수 |
| 11 | P1 | 교각 | 균열 | 0.1 | 0.5 | | 4 | 2.00 | m | 20'보수 |
| 12 | P1 | 교각발침 | 발침 볼트부식 | | | | 2 | 2.00 | ea | |
| 13 | P1 | 교각발침 | 발침 볼트부식 | | | | 1 | 1.00 | ea | |
| 14 | P1 | 교각발침 | 발침 볼트부식 | | | | 8 | 8.00 | ea | |
| 15 | P1 | 교각발침 | 발침 볼트부식 | | | | 4 | 4.00 | ea | |
| 16 | P1 | 교각발침 | 발침콘크리트균열 | 0.1 | 0.3 | | 1 | 0.30 | m | |
| 17 | P1 | 교각발침 | 발침콘크리트균열 | 0.2 | 0.3 | | 2 | 0.60 | m | |
| 18 | P1 | 교각발침 | 발침콘크리트균열 | 0.1 | 0.1 | | 1 | 0.10 | m | |
| 19 | P1 | 교각발침 | 발침콘크리트균열 | 0.2 | 0.3 | | 2 | 0.60 | m | |
| 20 | P1 | 교각발침 | 발침콘크리트균열 | 0.2 | 0.2 | | 2 | 0.40 | m | |
| 21 | P1 | 교각발침 | 발침콘크리트균열 | 0.2 | 0.1 | | 1 | 0.10 | m | |
| 22 | P1 | 교각발침 | 발침물갈균열 | 0.1 | 0.1 | | 1 | 0.10 | m | |
| 23 | P1 | 교각발침 | 발침콘크리트균열 | 0.2 | 0.2 | | 1 | 0.20 | m | |
| 24 | P1 | 교각 | 균열 | 0.1 | 0.6 | | 1 | 0.60 | m | 20'보수 |
| 25 | P1 | 교각 | 균열 | 0.1 | 1.0 | | 1 | 1.00 | m | 20'보수 |
| 26 | P1 | 교각 | 균열 | 0.1 | 0.3 | | 2 | 0.60 | m | 20'보수 |
| 27 | P1 | 교각 | 균열 | 0.1 | 0.6 | | 1 | 0.60 | m | 20'보수 |
| 28 | P1 | 교각 | 균열 | 0.1 | 0.4 | | 9 | 3.60 | m | 20'보수 |
| 29 | P1 | 교각 | 균열 | 0.2 | 0.6 | | 1 | 0.60 | m | 20'보수 |
| 30 | P1 | 교각 | 균열 | 0.1 | 0.4 | | 1 | 0.40 | m | 20'보수 |

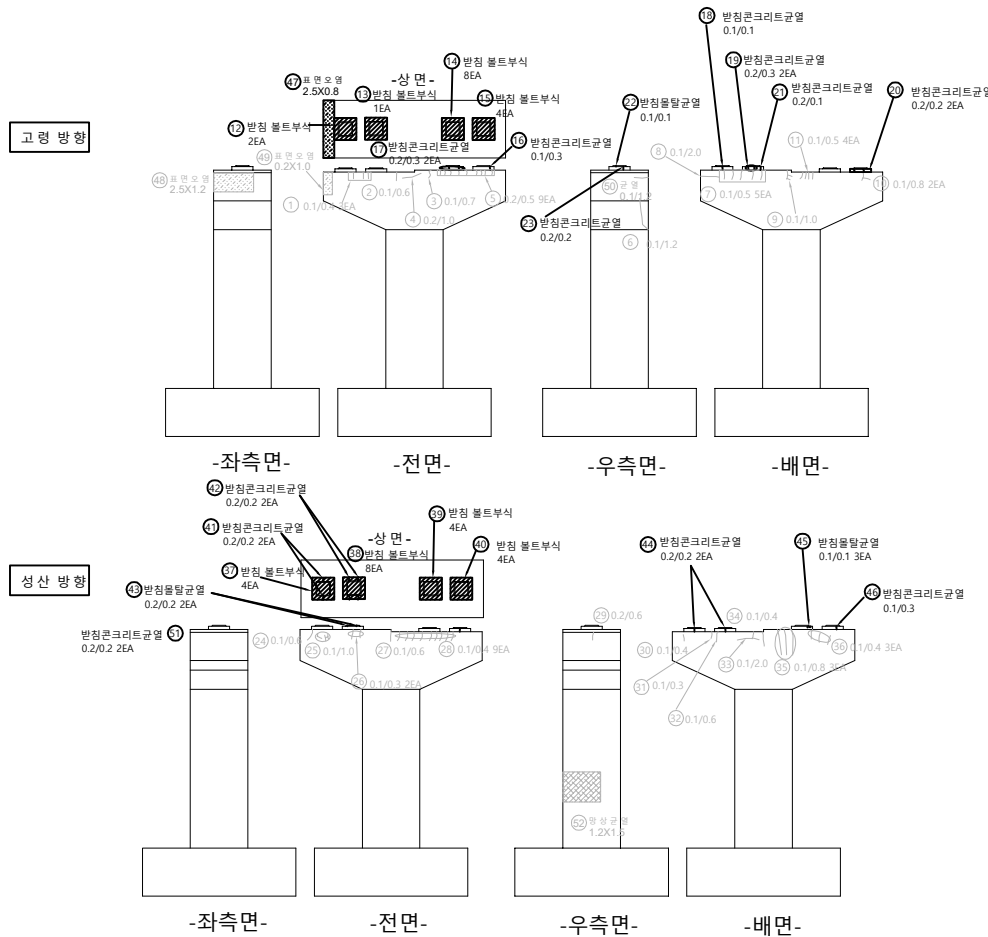
# ■ 대발교 외관조사망도 교각 P1(2)

| 번호 | 경간 | 손 상 위 치 | 손 상 내 용 | 손상규모 | | | | | 단 위 | 비 고 |
|---|---|---|---|---|---|---|---|---|---|---|
| 31 | P1 | 교각 | 균열 | 0.1 | 0.3 | | 1 | 0.30 | m | 20'보수 |
| 32 | P1 | 교각 | 균열 | 0.1 | 0.6 | | 1 | 0.60 | m | 20'보수 |
| 33 | P1 | 교각 | 균열 | 0.1 | 2.0 | | 1 | 2.00 | m | 20'보수 |
| 34 | P1 | 교각 | 균열 | 0.1 | 0.4 | | 1 | 0.40 | m | 20'보수 |
| 35 | P1 | 교각 | 균열 | 0.1 | 0.8 | | 3 | 2.40 | m | 20'보수 |
| 36 | P1 | 교각 | 균열 | 0.1 | 0.4 | | 3 | 1.20 | m | 20'보수 |
| 37 | P1 | 교량받침 | 받침 볼트부식 | | | | 4 | 4.00 | ea | |
| 38 | P1 | 교량받침 | 받침 볼트부식 | | | | 8 | 8.00 | ea | |
| 39 | P1 | 교량받침 | 받침 볼트부식 | | | | 4 | 4.00 | ea | |
| 40 | P1 | 교량받침 | 받침 볼트부식 | | | | 4 | 4.00 | ea | |
| 41 | P1 | 교량받침 | 받침콘크리트균열 | 0.2 | 0.2 | | 2 | 0.40 | m | |
| 42 | P1 | 교량받침 | 받침콘크리트균열 | 0.2 | 0.2 | | 2 | 0.40 | m | |
| 43 | P1 | 교량받침 | 받침물탈균열 | 0.2 | 0.2 | | 2 | 0.40 | m | |
| 44 | P1 | 교량받침 | 받침콘크리트균열 | 0.2 | 0.2 | | 2 | 0.40 | m | |
| 45 | P1 | 교량받침 | 받침물탈균열 | 0.1 | 0.1 | | 3 | 0.30 | m | |
| 46 | P1 | 교량받침 | 받침콘크리트균열 | 0.1 | 0.3 | | 1 | 0.30 | m | |
| 50 | P1 | 교각 | 균열 | 0.1 | 1.2 | | 1 | 1.20 | m | 20'보수 |
| 51 | P1 | 교량받침 | 받침콘크리트균열 | 0.2 | 0.2 | | 2 | 0.40 | m | |
| 52 | P1 | 교각 | 망상균열 | | 1.2 | 1.5 | 1 | 1.80 | m² | 20'보수 |

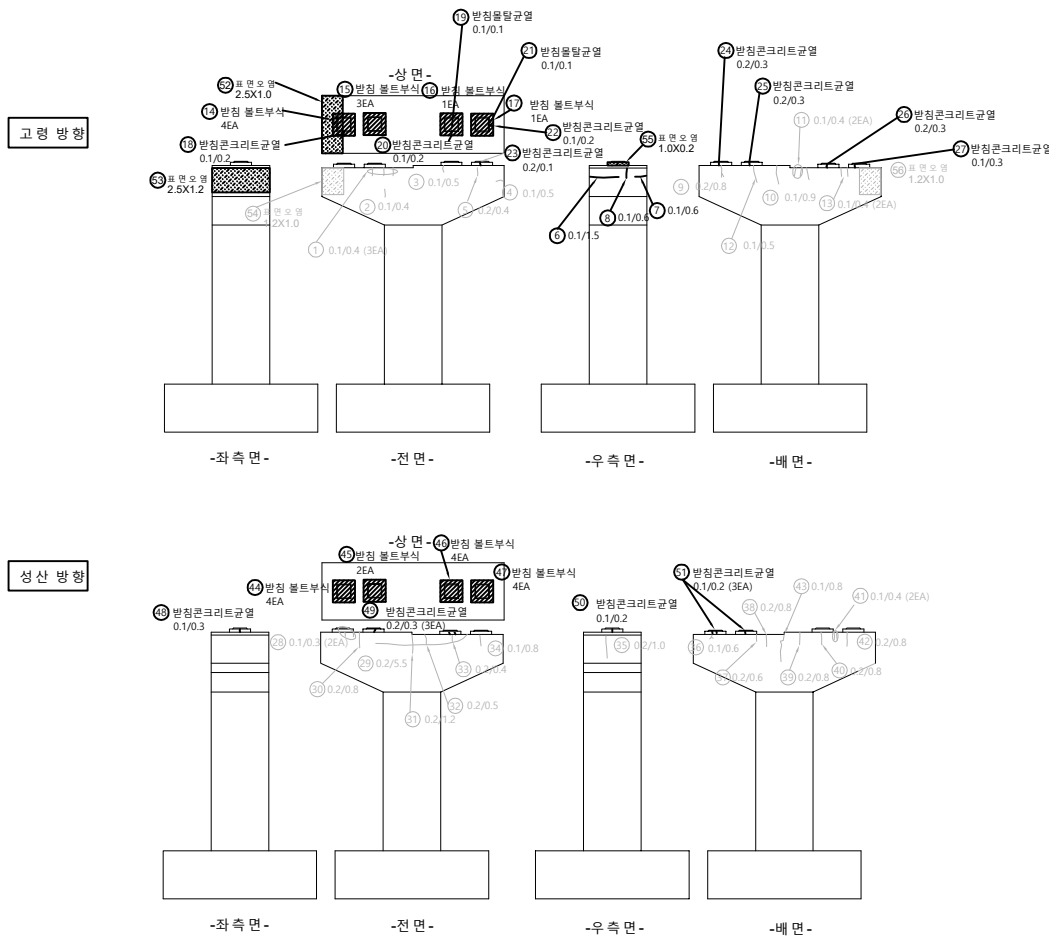
# ■ 대발교 외관조사망도 교각 P2(1)

| 손상률명표 | | | | | | | | | |
|---|---|---|---|---|---|---|---|---|---|
| 1 | P2 | 교각 | 균열 | 0.1 | 0.4 | | 3 | 1.20 | m 20'보수 |
| 2 | P2 | 교각 | 균열 | 0.1 | 0.4 | | 1 | 0.40 | m 20'보수 |
| 3 | P2 | 교각 | 균열 | 0.1 | 0.5 | | 1 | 0.50 | m 20'보수 |
| 4 | P2 | 교각 | 균열 | 0.1 | 0.5 | | 1 | 0.50 | m 20'보수 |
| 5 | P2 | 교각 | 균열 | 0.2 | 0.4 | | 1 | 0.40 | m 20'보수 |
| 6 | P2 | 교각 | 균열 | 0.1 | 1.5 | | 1 | 1.50 | m |
| 7 | P2 | 교각 | 균열 | 0.1 | 0.6 | | 1 | 0.60 | m |
| 8 | P2 | 교각 | 균열 | 0.1 | 0.6 | | 1 | 0.60 | m |
| 9 | P2 | 교각 | 균열 | 0.2 | 0.8 | | 1 | 0.80 | m 20'보수 |
| 10 | P2 | 교각 | 균열 | 0.1 | 0.9 | | 1 | 0.90 | m 20'보수 |
| 11 | P2 | 교각 | 균열 | 0.1 | 0.4 | | 2 | 0.80 | m 20'보수 |
| 12 | P2 | 교각 | 균열 | 0.1 | 0.5 | | 1 | 0.50 | m 20'보수 |
| 13 | P2 | 교각 | 균열 | 0.1 | 0.4 | | 2 | 0.80 | m 20'보수 |
| 14 | P2 | 교량받침 | 발침 볼트부식 | | | | 4 | 4.00 | ea |
| 15 | P2 | 교량받침 | 발침 볼트부식 | | | | 3 | 3.00 | ea |
| 16 | P2 | 교량받침 | 발침 볼트부식 | | | | 1 | 1.00 | ea |
| 17 | P2 | 교량받침 | 발침 볼트부식 | | | | 1 | 1.00 | ea |
| 18 | P2 | 교량받침 | 발침콘크리트균열 | 0.1 | 0.2 | | 1 | 0.20 | m |
| 19 | P2 | 교량받침 | 발침물탈균열 | 0.1 | 0.1 | | 1 | 0.10 | m |
| 20 | P2 | 교량받침 | 발침콘크리트균열 | 0.1 | 0.2 | | 1 | 0.20 | m |
| 21 | P2 | 교량받침 | 발침물탈균열 | 0.1 | 0.1 | | 1 | 0.10 | m |
| 22 | P2 | 교량받침 | 발침콘크리트균열 | 0.1 | 0.2 | | 1 | 0.20 | m |
| 23 | P2 | 교량받침 | 발침콘크리트균열 | 0.2 | 0.1 | | 1 | 0.10 | m |
| 24 | P2 | 교량받침 | 발침콘크리트균열 | 0.2 | 0.3 | | 1 | 0.30 | m |
| 25 | P2 | 교량받침 | 발침콘크리트균열 | 0.2 | 0.3 | | 1 | 0.30 | m |
| 26 | P2 | 교량받침 | 발침콘크리트균열 | 0.2 | 0.3 | | 1 | 0.30 | m |
| 27 | P2 | 교량받침 | 발침콘크리트균열 | 0.1 | 0.3 | | 1 | 0.30 | m |
| 28 | P2 | 교각 | 균열 | 0.1 | 0.3 | | 2 | 0.60 | m 20'보수 |
| 29 | P2 | 교각 | 균열 | 0.2 | 5.5 | | 1 | 5.50 | m 20'보수 |
| 30 | P2 | 교각 | 균열 | 0.2 | 0.8 | | 1 | 0.80 | m 20'보수 |

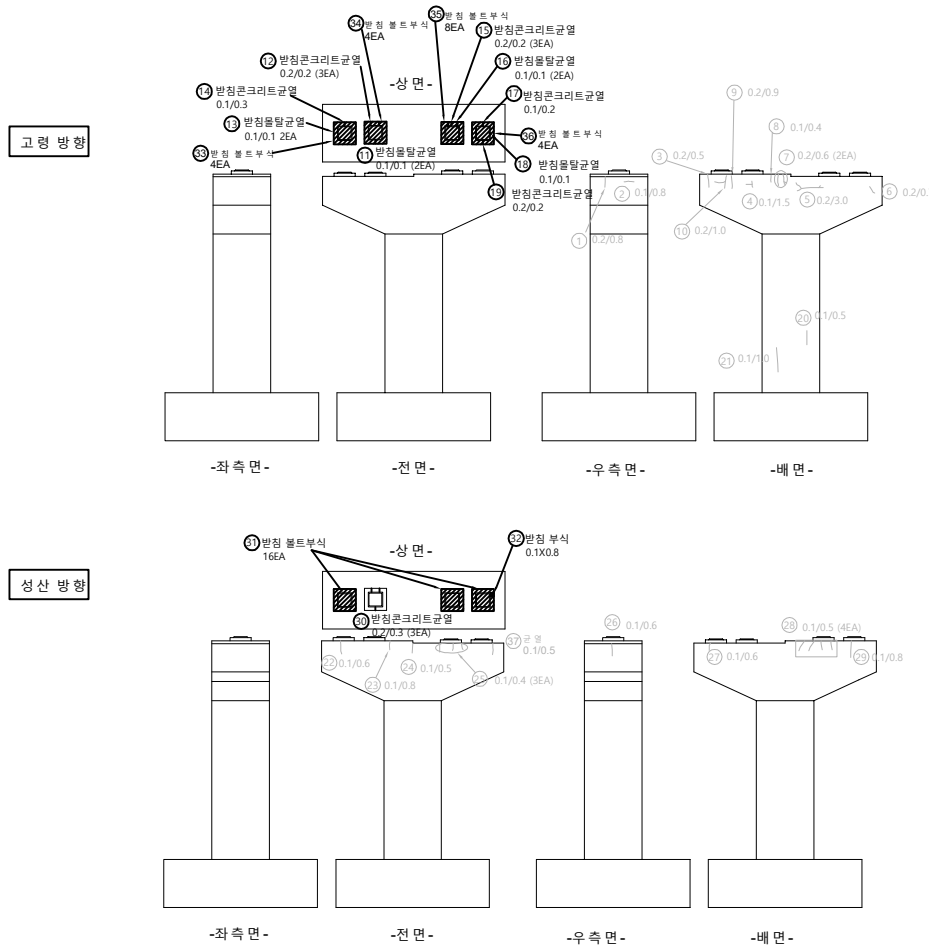
# 대발교 외관조사망도 교각 P3(1)

| 번호 | 경간 | 손상위치 | 손상내용 | 손상규모 | | | | 단위 | 비고 |
|---|---|---|---|---|---|---|---|---|---|
| 1 | P3 | 교각 | 균열 | 0.2 | 0.8 | | 1 | 0.80 | m 20'보수 |
| 2 | P3 | 교각 | 균열 | 0.1 | 0.8 | | 1 | 0.80 | m 20'보수 |
| 3 | P3 | 교각 | 균열 | 0.2 | 0.5 | | 1 | 0.50 | m 20'보수 |
| 4 | P3 | 교각 | 균열 | 0.1 | 1.5 | | 1 | 1.50 | m 20'보수 |
| 5 | P3 | 교각 | 균열 | 0.2 | 3.0 | | 1 | 3.00 | m 20'보수 |
| 6 | P3 | 교각 | 균열 | 0.2 | 0.7 | | 1 | 0.70 | m 20'보수 |
| 7 | P3 | 교각 | 균열 | 0.2 | 0.6 | | 2 | 1.20 | m 20'보수 |
| 8 | P3 | 교각 | 균열 | 0.1 | 0.4 | | 1 | 0.40 | m 20'보수 |
| 9 | P3 | 교각 | 균열 | 0.2 | 0.9 | | 1 | 0.90 | m 20'보수 |
| 10 | P3 | 교각 | 균열 | 0.2 | 1.0 | | 1 | 1.00 | m 20'보수 |
| 11 | P3 | 교량받침 | 받침물탈균열 | 0.2 | 0.1 | | 2 | 0.20 | m |
| 12 | P3 | 교량받침 | 받침콘크리트균열 | 0.2 | 0.2 | | 3 | 0.60 | m |
| 13 | P3 | 교량받침 | 받침물탈균열 | 0.1 | 0.1 | | 2 | 0.20 | m |
| 14 | P3 | 교량받침 | 받침콘크리트균열 | 0.1 | 0.3 | | 1 | 0.30 | m |
| 15 | P3 | 교량받침 | 받침콘크리트균열 | 0.2 | 0.2 | | 3 | 0.60 | m |
| 16 | P3 | 교량받침 | 받침물탈균열 | 0.1 | 0.1 | | 2 | 0.20 | m |
| 17 | P3 | 교량받침 | 받침콘크리트균열 | 0.1 | 0.2 | | 1 | 0.20 | m |
| 18 | P3 | 교량받침 | 받침물탈균열 | 0.1 | 0.1 | | 1 | 0.10 | m |
| 19 | P3 | 교량받침 | 받침콘크리트균열 | 0.2 | 0.2 | | 1 | 0.20 | m |
| 20 | P3 | 교각 | 균열 | 0.1 | 0.5 | | 1 | 0.50 | m 20'보수 |
| 21 | P3 | 교각 | 균열 | 0.1 | 1.0 | | 1 | 1.00 | m 20'보수 |
| 22 | P3 | 교각 | 균열 | 0.1 | 0.6 | | 1 | 0.60 | m 20'보수 |
| 23 | P3 | 교각 | 균열 | 0.1 | 0.8 | | 1 | 0.80 | m 20'보수 |
| 24 | P3 | 교각 | 균열 | 0.1 | 0.5 | | 1 | 0.50 | m 20'보수 |
| 25 | P3 | 교각 | 균열 | 0.1 | 0.4 | | 3 | 1.20 | m 20'보수 |
| 26 | P3 | 교각 | 균열 | 0.1 | 0.6 | | 1 | 0.60 | m 20'보수 |
| 27 | P3 | 교각 | 균열 | 0.1 | 0.6 | | 1 | 0.60 | m 20'보수 |
| 28 | P3 | 교각 | 균열 | 0.1 | 0.5 | | 4 | 2.00 | m 20'보수 |
| 29 | P3 | 교각 | 균열 | 0.1 | 0.8 | | 1 | 0.80 | m 20'보수 |
| 30 | P3 | 교량받침 | 받침콘크리트균열 | 0.2 | 0.3 | | 3 | 0.90 | m |

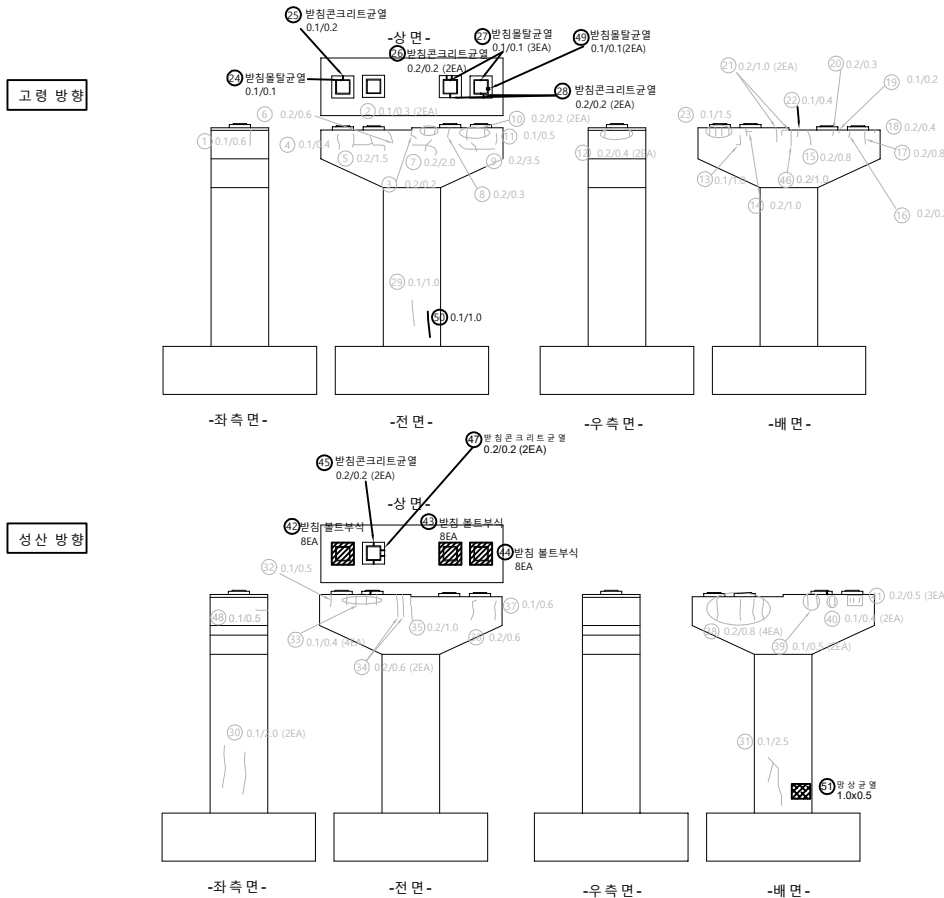
# 대발교 외관조사망도 교각 P4(2)

| 번호 | 경간 | 손 상 위 치 | 손 상 내 용 | 손상규모 | | | | | 단 위 | 비 고 |
|---|---|---|---|---|---|---|---|---|---|---|
| 31 | P4 | 교각 | 균열 | 0.1 | 2.5 | | 1 | 2.50 | m | 20'보수 |
| 32 | P4 | 교각 | 균열 | 0.1 | 0.5 | | 1 | 0.50 | m | 20'보수 |
| 33 | P4 | 교각 | 균열 | 0.1 | 0.4 | | 4 | 1.60 | m | 20'보수 |
| 34 | P4 | 교각 | 균열 | 0.2 | 0.6 | | 2 | 1.20 | m | 20'보수 |
| 35 | P4 | 교각 | 균열 | 0.2 | 1.0 | | 1 | 1.00 | m | 20'보수 |
| 36 | P4 | 교각 | 균열 | 0.2 | 0.6 | | 1 | 0.60 | m | 20'보수 |
| 37 | P4 | 교각 | 균열 | 0.1 | 0.6 | | 1 | 0.60 | m | 20'보수 |
| 38 | P4 | 교각 | 균열 | 0.2 | 0.8 | | 4 | 3.20 | m | 20'보수 |
| 39 | P4 | 교각 | 균열 | 0.1 | 0.5 | | 2 | 1.00 | m | 20'보수 |
| 40 | P4 | 교각 | 균열 | 0.1 | 0.4 | | 2 | 0.80 | m | 20'보수 |
| 41 | P4 | 교각 | 균열 | 0.2 | 0.5 | | 3 | 1.50 | m | 20'보수 |
| 42 | P4 | 교량발침 | 발침 볼트부식 | | | | 8 | 8.00 | ea | |
| 43 | P4 | 교량발침 | 발침 볼트부식 | | | | 8 | 8.00 | ea | |
| 44 | P4 | 교량발침 | 발침 볼트부식 | | | | 8 | 8.00 | ea | |
| 45 | P4 | 교각 | 균열 | 0.2 | 0.2 | | 2 | 0.40 | m | 20'보수 |
| 46 | P4 | 교각 | 균열 | 0.2 | 1.0 | | 1 | 1.00 | m | 20'보수 |
| 47 | P4 | 교량발침 | 발침콘크리트균열 | 0.2 | 0.2 | | 2 | 0.40 | m | 20'보수 |
| 48 | P4 | 교각 | 균열 | 0.1 | 0.5 | | 1 | 0.50 | m | 20'보수 |
| 49 | P4 | 교량발침 | 발침물탈균열 | 0.1 | 0.1 | | 2 | 0.20 | m | 신규 |
| 50 | P4 | 교각 | 균열 | 0.1 | 1.0 | | 1 | 1.00 | m | 신규 |
| 51 | P4 | 교각 | 방상균열 | | 1.0 | 0.5 | 1 | 0.50 | m | 신규 |

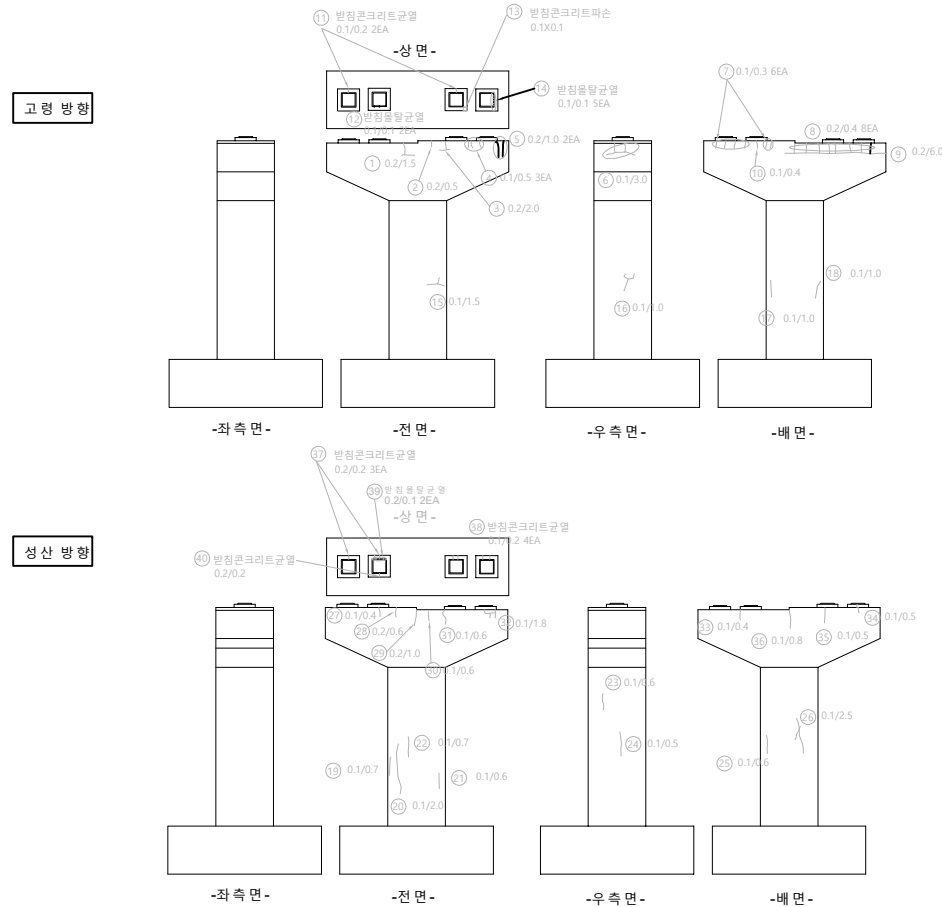
# 대발교 외관조사망도 교각 P6(1)

| 번호 | 경간 | 손상위치 | 손상내용 | 손상규모 | | | | | 단위 | 비고 |
|---|---|---|---|---|---|---|---|---|---|---|
| 1 | P6 | 교각 | 균열 | 0.2 | 1.5 | | 1 | 1.50 | m | 20'보수 |
| 2 | P6 | 교각 | 균열 | 0.2 | 0.5 | | 1 | 0.50 | m | 20'보수 |
| 3 | P6 | 교각 | 균열 | 0.2 | 2.0 | | 1 | 2.00 | m | 20'보수 |
| 4 | P6 | 교각 | 균열 | 0.1 | 0.5 | | 3 | 1.50 | m | 20'보수 |
| 5 | P6 | 교각 | 균열 | 0.2 | 1.0 | | 2 | 2.00 | m | 20'보수 |
| 6 | P6 | 교각 | 균열 | 0.1 | 3.0 | | 1 | 3.00 | m | 20'보수 |
| 7 | P6 | 교각 | 균열 | 0.1 | 0.3 | | 6 | 1.80 | m | 20'보수 |
| 8 | P6 | 교각 | 균열 | 0.2 | 0.4 | | 8 | 3.20 | m | 20'보수 |
| 9 | P6 | 교각 | 균열 | 0.2 | 6.0 | | 1 | 6.00 | m | 20'보수 |
| 10 | P6 | 교각 | 균열 | 0.1 | 0.4 | | 1 | 0.40 | m | 20'보수 |
| 11 | P6 | 교량받침 | 반점콘크리트균열 | 0.1 | 0.2 | | 2 | 0.40 | m | 20'보수 |
| 12 | P6 | 교량받침 | 발침물탈균열 | 0.1 | 0.1 | | 2 | 0.20 | m | 20'보수 |
| 14 | P6 | 교량받침 | 발침물탈균열 | 0.1 | 0.1 | | 5 | 0.50 | m | 20'보수 |
| 15 | P6 | 교각 | 균열 | 0.1 | 1.5 | | 1 | 1.50 | m | 20'보수 |
| 16 | P6 | 교각 | 균열 | 0.1 | 1.0 | | 1 | 1.00 | m | 20'보수 |
| 17 | P6 | 교각 | 균열 | 0.1 | 1.0 | | 1 | 1.00 | m | 20'보수 |
| 18 | P6 | 교각 | 균열 | 0.1 | 1.0 | | 1 | 1.00 | m | 20'보수 |
| 19 | P6 | 교각 | 균열 | 0.1 | 0.7 | | 1 | 0.70 | m | 20'보수 |
| 20 | P6 | 교각 | 균열 | 0.1 | 2.0 | | 1 | 2.00 | m | 20'보수 |
| 21 | P6 | 교각 | 균열 | 0.1 | 0.6 | | 1 | 0.60 | m | 20'보수 |
| 22 | P6 | 교각 | 균열 | 0.1 | 0.7 | | 1 | 0.70 | m | 20'보수 |
| 23 | P6 | 교각 | 균열 | 0.1 | 0.6 | | 1 | 0.60 | m | 20'보수 |
| 24 | P6 | 교량받침 | 발침물탈균열 | 0.1 | 0.5 | | 1 | 0.50 | m | 20'보수 |
| 25 | P6 | 교량받침 | 반점콘크리트균열 | 0.1 | 0.6 | | 1 | 0.60 | m | 20'보수 |
| 26 | P6 | 교량받침 | 반점콘크리트균열 | 0.1 | 2.5 | | 1 | 2.50 | m | 20'보수 |
| 27 | P6 | 교량받침 | 발침물탈균열 | 0.1 | 0.4 | | 1 | 0.40 | m | 20'보수 |
| 28 | P6 | 교량받침 | 반점콘크리트균열 | 0.2 | 0.6 | | 1 | 0.60 | m | 20'보수 |
| 29 | P6 | 교각 | 균열 | 0.2 | 1.0 | | 1 | 1.00 | m | 20'보수 |
| 30 | P6 | 교각 | 균열 | 0.1 | 0.6 | | 1 | 0.60 | m | 20'보수 |
