# ■ 송암교 외관조사망도 바닥판 상면 S1

| 용역명 | 발주처 | 용역사 | SCALE | DATE | 도면명 | 도면번호 |
|---|---|---|---|---|---|---|
| 국도26호선 회전교 동 16개교 정밀안전점검용역 | 대구국토관리사무소 | (재)한국재난연구원<br>(주)다음기술단 | None | 2020.12 | 바닥판 상면 S1 | 01 |

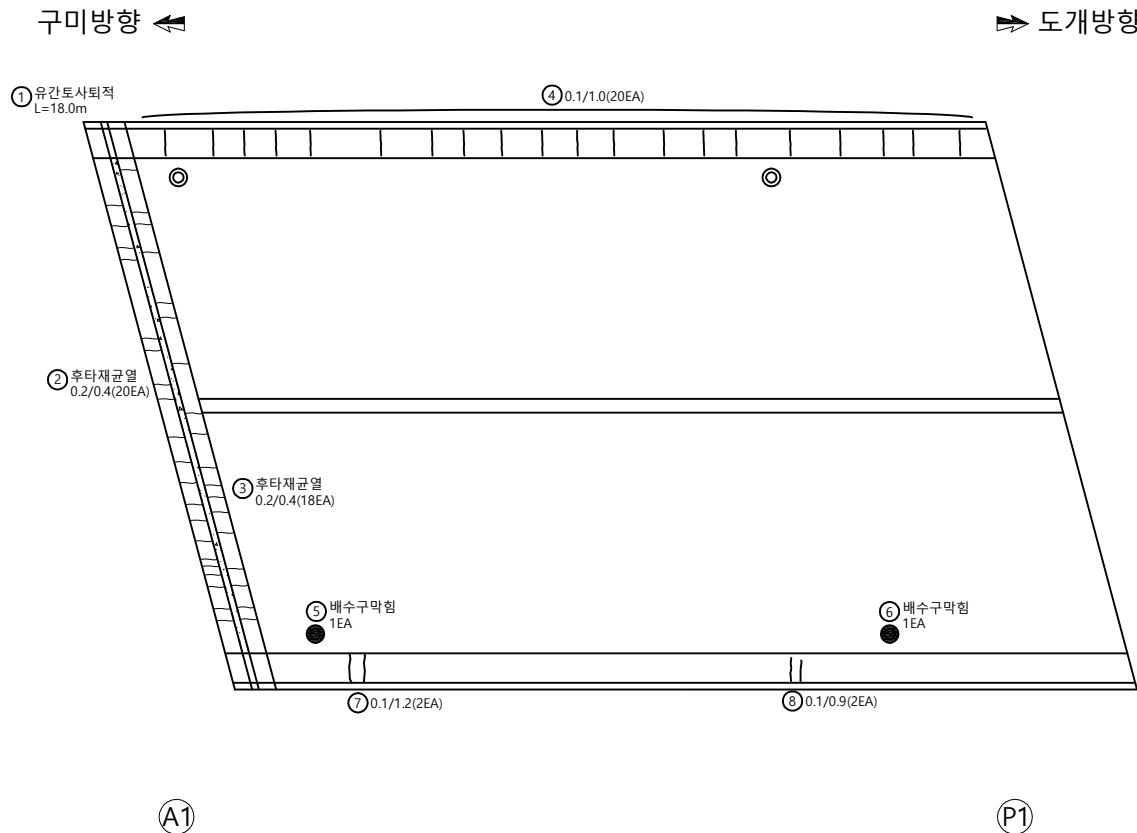
| 번호 | 경간 | 손 상 위 치 | 손 상 내 용 | 손상규모 | | | | 단 위 | 비 고 |
|---|---|---|---|---|---|---|---|---|---|
| 1 | S1 | 신축이음 | 유간토사퇴적 | | 18.0 | | 1 | 18.00 | m |
| 2 | S1 | 신축이음 | 후타재균열 | 0.2 | 0.4 | | 20 | 8.00 | m |
| 3 | S1 | 신축이음 | 후타재균열 | 0.2 | 0.4 | | 18 | 7.20 | m |
| 4 | S1 | 방호벽 | 균열 | 0.1 | 1.0 | | 20 | 20.00 | m |
| 5 | S1 | 배수시설 | 배수구막힘 | | | | 1 | 1.00 | ea 20'보수 |
| 6 | S1 | 배수시설 | 배수구막힘 | | | | 1 | 1.00 | ea 20'보수 |
| 7 | S1 | 방호벽 | 균열 | 0.1 | 1.2 | | 2 | 2.40 | m |
| 8 | S1 | 방호벽 | 균열 | 0.1 | 0.8 | | 2 | 1.60 | m |

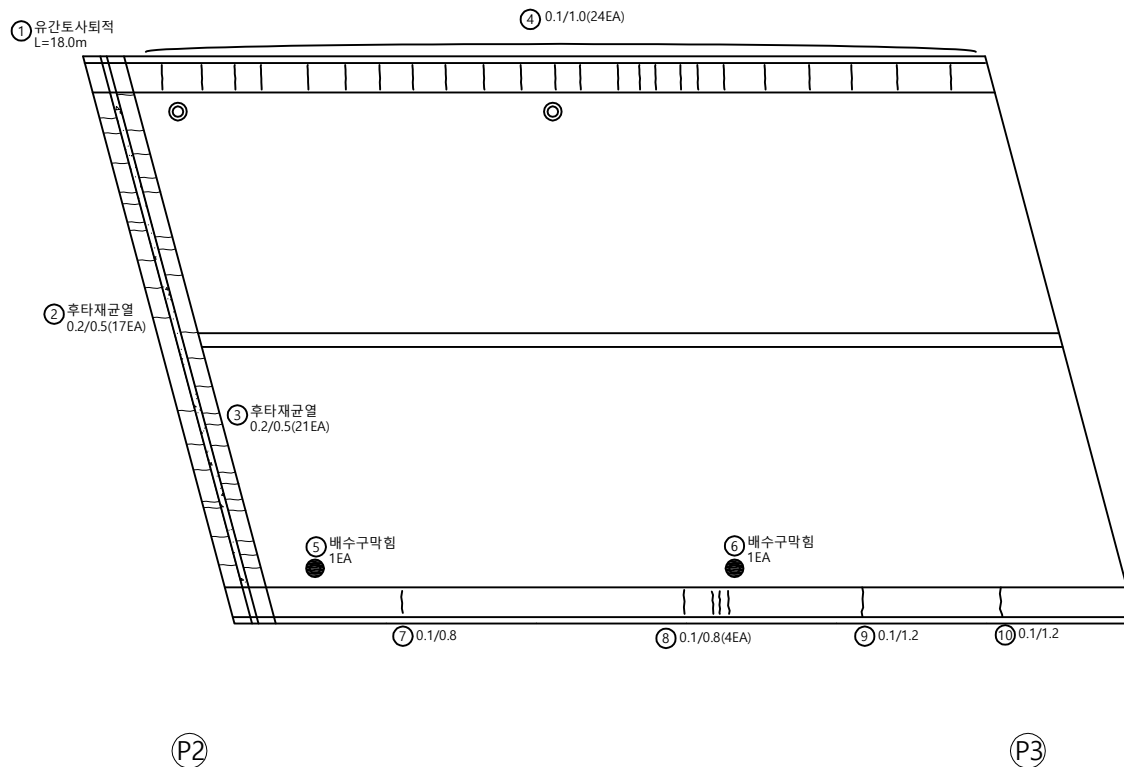
# ■ 송암교 외관조사망도 바닥판 상면 S3

| 번호 | 경간 | 손상위치 | 손상내용 | 손상규모 | | | | 단위 | 비고 |
|---|---|---|---|---|---|---|---|---|---|
| 1 | S3 | 신축이음 | 유간토사퇴적 | | 18.0 | | 1 | 18.00 | m |
| 2 | S3 | 신축이음 | 후타재균열 | 0.2 | 0.5 | | 17 | 8.50 | m |
| 3 | S3 | 신축이음 | 후타재균열 | 0.2 | 0.5 | | 21 | 10.50 | m |
| 4 | S3 | 방호벽 | 균열 | 0.1 | 1.0 | | 24 | 24.00 | m |
| 5 | S3 | 배수시설 | 배수구막힘 | | | | 1 | 1.00 | ea 20'보수 |
| 6 | S3 | 배수시설 | 배수구막힘 | | | | 1 | 1.00 | ea 20'보수 |
| 7 | S3 | 방호벽 | 균열 | 0.1 | 0.8 | | 1 | 0.80 | m |
| 8 | S3 | 방호벽 | 균열 | 0.1 | 0.8 | | 4 | 3.20 | m |
| 9 | S3 | 방호벽 | 균열 | 0.1 | 1.2 | | 1 | 1.20 | m |
| 10 | S3 | 방호벽 | 균열 | 0.1 | 1.2 | | 1 | 1.20 | m |

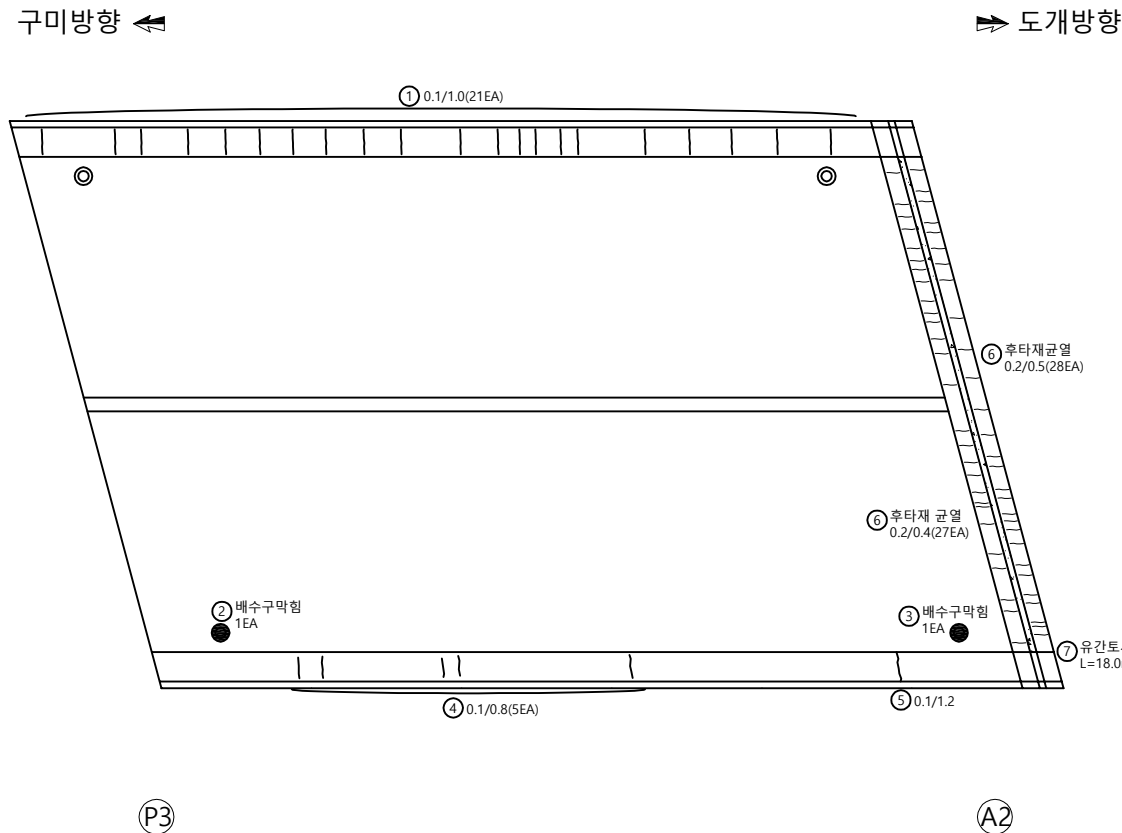
# ■ 송암교 외관조사망도 바닥판 상면 S4

| 번호 | 경간 | 손 상 위 치 | 손 상 내 용 | 손상규모 | | | | 단 위 | 비 고 |
|---|---|---|---|---|---|---|---|---|---|
| 1 | S4 | 방호벽 | 균열 | 0.1 | 1.0 | | 21 | 21.00 | m |
| 2 | S4 | 배수시설 | 배수구막힘 | | | | 1 | 1.00 | ea 20'보수 |
| 3 | S4 | 배수시설 | 배수구막힘 | | | | 1 | 1.00 | ea 20'보수 |
| 4 | S4 | 방호벽 | 균열 | 0.1 | 0.8 | | 5 | 4.00 | m |
| 5 | S4 | 방호벽 | 균열 | 0.1 | 1.2 | | 1 | 1.20 | m |
| 6 | S4 | 신축이음 | 후타재균열 | 0.2 | 0.4 | | 27 | 10.80 | m |
| 7 | S4 | 신축이음 | 유간토사퇴적 | | 18.0 | | 1 | 18.00 | m |
| 8 | S4 | 신축이음 | 후타재균열 | 0.2 | 0.5 | | 28 | 14.00 | m |

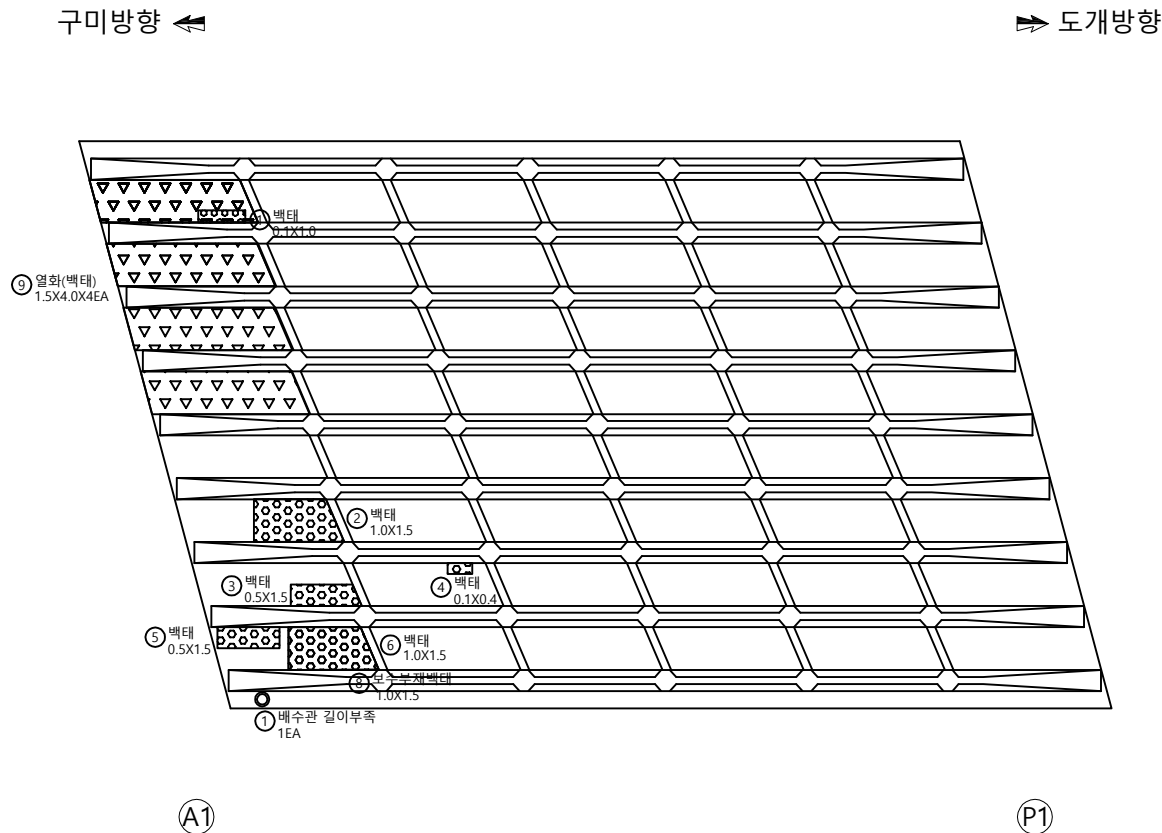
# ■ 송암교 외관조사망도 바닥판 하면 S1

| 번호 | 경간 | 손 상 위 치 | 손 상 내 용 | 손상규모 | | | | 단 위 | 비 고 | |
|---|---|---|---|---|---|---|---|---|---|---|
| 1 | S1 | 바닥판 | 백태 | | 0.1 | 1.0 | 1 | 0.10 | m <sup>2</sup> | 20'보수 |
| 2 | S1 | 바닥판 | 백태 | | 1.0 | 1.5 | 1 | 1.50 | m <sup>2</sup> | 20'보수 |
| 3 | S1 | 바닥판 | 백태 | | 0.5 | 0.5 | 1 | 0.25 | m <sup>2</sup> | 20'보수 |
| 4 | S1 | 바닥판 | 백태 | | 0.1 | 0.4 | 1 | 0.04 | m <sup>2</sup> | 20'보수 |
| 5 | S1 | 바닥판 | 백태 | | 0.5 | 1.5 | 1 | 0.75 | m <sup>2</sup> | 20'보수 |
| 6 | S1 | 바닥판 | 백태 | | 1.0 | 1.5 | 1 | 1.50 | m <sup>2</sup> | 20'보수 |
| 7 | S1 | 배수시설 | 배수관길이부족 | | | | 1 | 1.00 | ea | |
| 8 | S1 | 바닥판 | 보수부재백태 | | 1.0 | 1.5 | 1 | 1.50 | m <sup>2</sup> | 신규 |
| 9 | S1 | 바닥판 | 열화(백태) | | 1.5 | 4.0 | 4 | 24.00 | m <sup>2</sup> | 신규 |

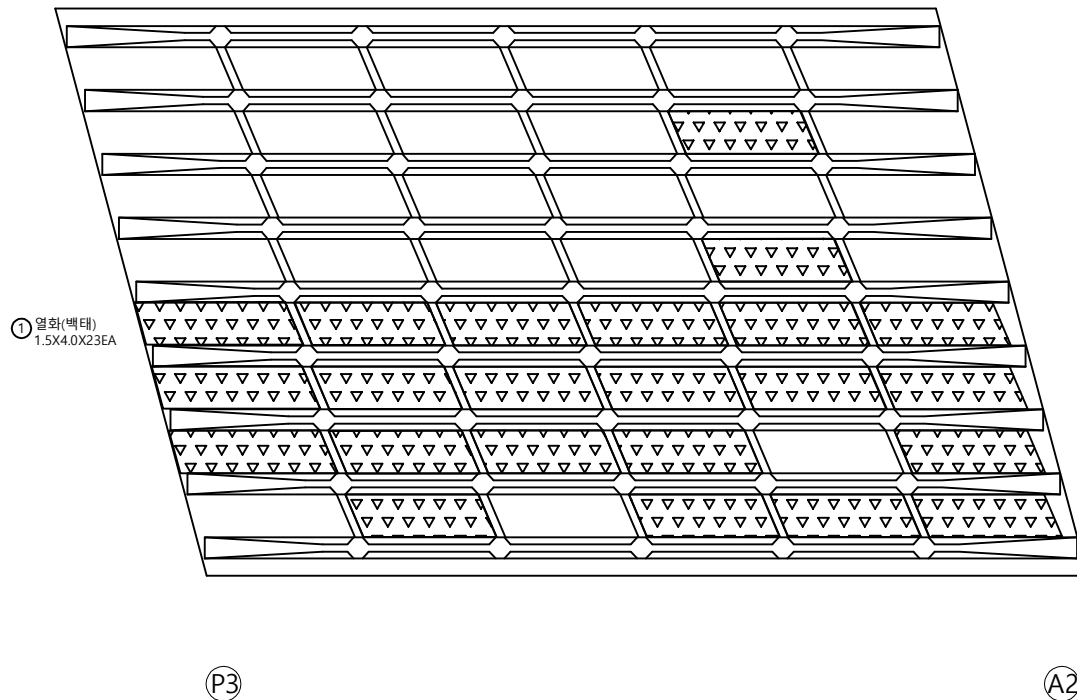
# ■ 송암교 외관조사망도 바닥판 하면 S4

| 번호 | 경간 | 손 상 위 치 | 손 상 내 용 | 손상규모 | | | | 단 위 | 비 고 | |
|---|---|---|---|---|---|---|---|---|---|---|
| 1 | S4 | 바닥판 | 열화(백태) | | 1.5 | 4.0 | 23 | 138.00 | ㎡ | 신규 |

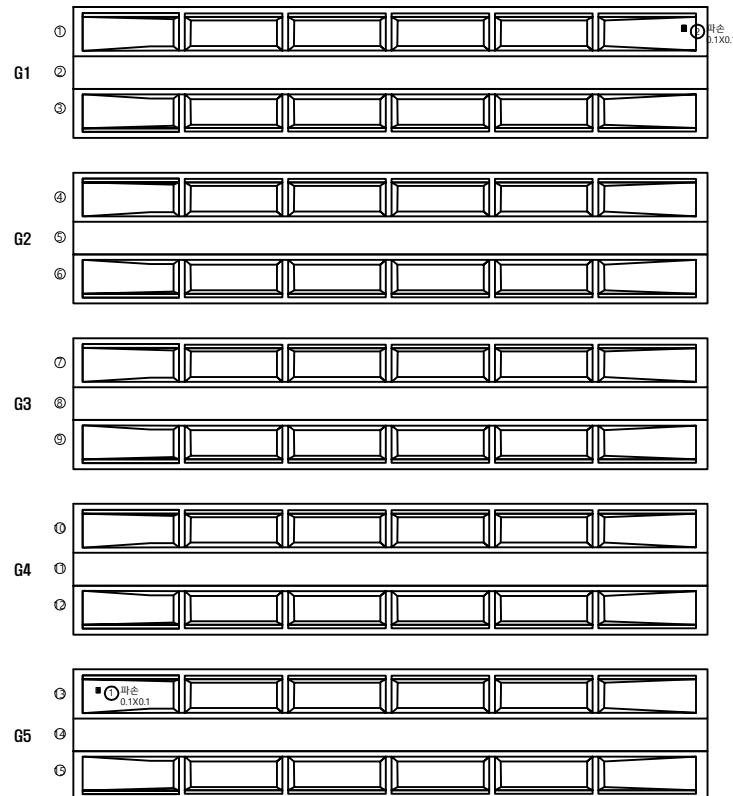
# ■ 송암교 외관조사망도 거더 S1 (G1~G5)

| 번호 | 경간 | 손상위치 | 손상내용 | 손상규모 | | | | 단위 | 비고 |
|---|---|---|---|---|---|---|---|---|---|
| 1 | S1 | 거더(G5) | 파손 | | 0.1 | 0.1 | 1 | 0.01 | m <sup>2</sup> |
| 2 | S1 | 거더(G1) | 파손 | | 0.1 | 0.1 | 1 | 0.01 | m <sup>2</sup> 신규 |

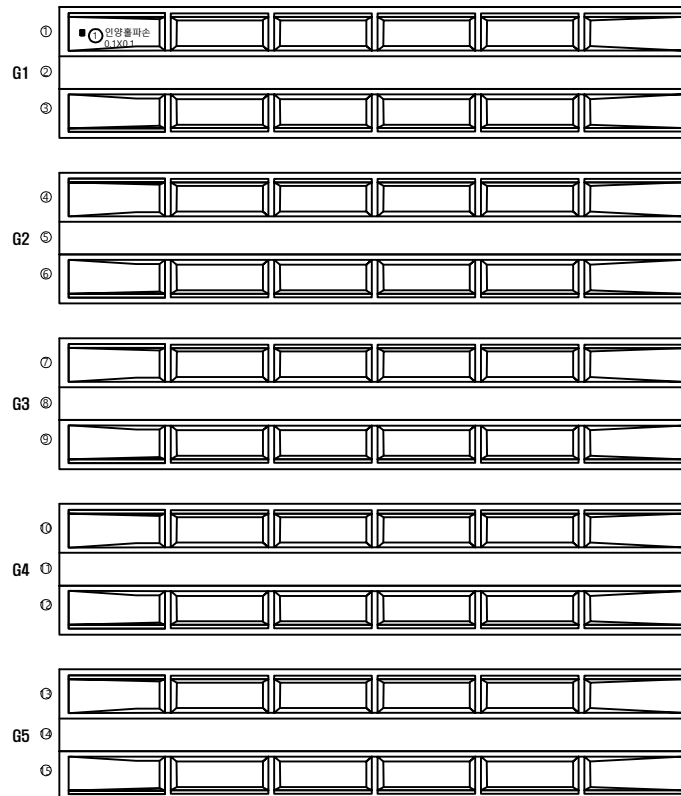
# ■ 송암교 외관조사망도 거더 S2 (G1~G5)

| 번호 | 경간 | 손상 위치 | 손상 내용 | 손상규모 | | | | 단위 | 비고 | |
|---|---|---|---|---|---|---|---|---|---|---|
| 1 | S2 | 거더(G1) | 파손 | | 0.1 | 0.1 | 1 | 0.01 | ㎡ | 신규 |

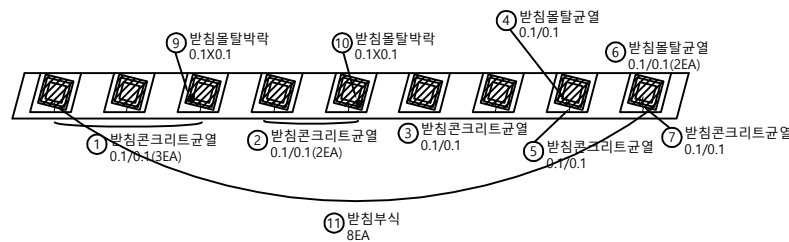
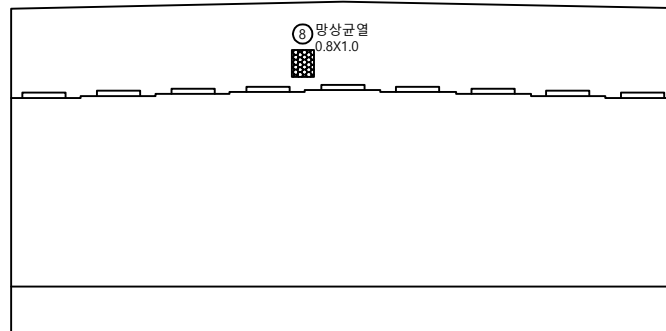
# ■ 송암교 외관조사망도 교대 A2

| 번호 | 경간 | 손 상 위 치 | 손 상 내 용 | 손상규모 | | | | 단 위 | 비 고 |
|---|---|---|---|---|---|---|---|---|---|
| 1 | A2 | 교량발침 | 받침콘크리트균열 | 0.1 | 0.1 | | 2 | 0.20 | m |
| 2 | A2 | 교량발침 | 받침콘크리트균열 | 0.1 | 0.1 | | 2 | 0.20 | m |
| 3 | A2 | 교량발침 | 받침콘크리트균열 | 0.1 | 0.1 | | 1 | 0.10 | m |
| 4 | A2 | 교량발침 | 받침물탈균열 | 0.1 | 0.1 | | 1 | 0.10 | m |
| 5 | A2 | 교량발침 | 받침콘크리트균열 | 0.1 | 0.1 | | 1 | 0.10 | m |
| 6 | A2 | 교량발침 | 받침물탈균열 | 0.1 | 0.1 | | 1 | 0.10 | m |
| 7 | A2 | 교량발침 | 받침콘크리트균열 | 0.1 | 0.1 | | 1 | 0.10 | m |
| 8 | A2 | 교대 | 망상균열 | 0.8 | 1.0 | | 1 | 0.80 | m' |
| 11 | A2 | 교량발침 | 받침부식 | | | | 8 | 8.00 | ea 신규 |

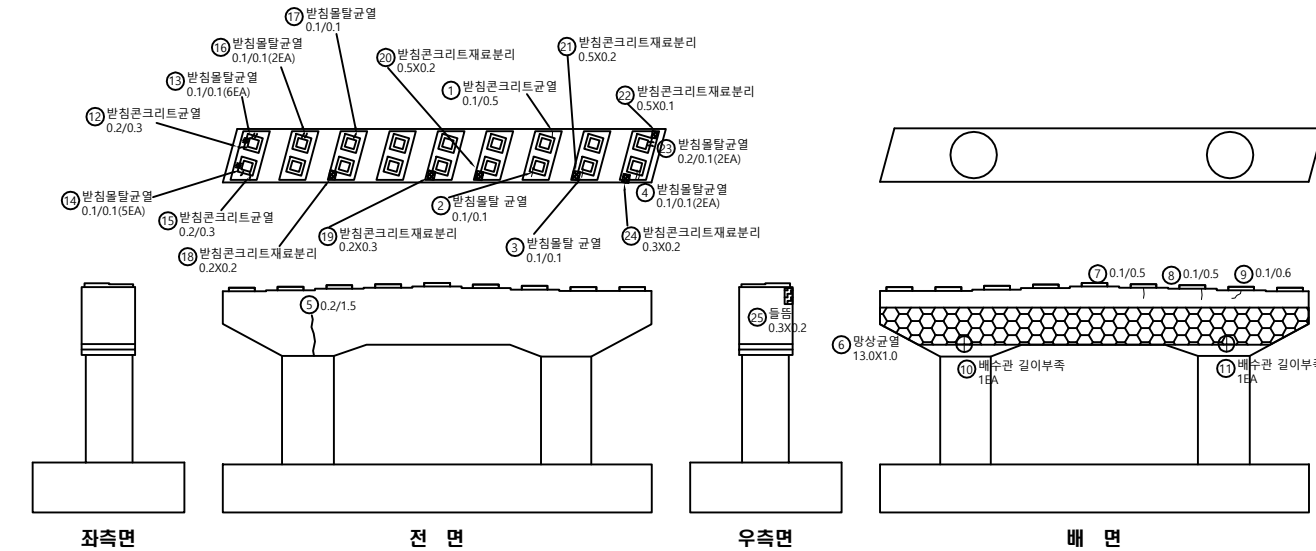
# ■ 송암교 외관조사망도 교각 P1

| 번호 | 경간 | 손상위치 | 손상내용 | 손상규모 | | | | 단위 | 비고 |
|---|---|---|---|---|---|---|---|---|---|
| 1 | P1 | 교량받침 | 받침콘크리트균열 | 0.1 | 0.5 | | 1 | 0.50 | m |
| 2 | P1 | 교량받침 | 받침물탈균열 | 0.1 | 0.1 | | 1 | 0.10 | m |
| 3 | P1 | 교량받침 | 받침물탈균열 | 0.1 | 0.1 | | 1 | 0.10 | m |
| 4 | P1 | 교량받침 | 받침물탈균열 | 0.1 | 0.1 | | 2 | 0.20 | m |
| 5 | P1 | 교각 | 균열 | 0.2 | 1.5 | | 1 | 1.50 | m |
| 6 | P1 | 교각 | 방상균열 | | 13.0 | 1.0 | 1 | 13.00 | m <sup>2</sup> |
| 7 | P1 | 교각 | 균열 | 0.1 | 0.5 | | 1 | 0.50 | m |
| 8 | P1 | 교각 | 균열 | 0.1 | 0.5 | | 1 | 0.50 | m |
| 9 | P1 | 교각 | 균열 | 0.1 | 0.6 | | 1 | 0.60 | m |
| 12 | P1 | 교량받침 | 받침콘크리트균열 | 0.2 | 0.3 | | 1 | 0.30 | m 신규 |
| 13 | P1 | 교량받침 | 받침물탈균열 | 0.1 | 0.1 | | 6 | 0.60 | m 신규 |
| 14 | P1 | 교량받침 | 받침물탈균열 | 0.1 | 0.1 | | 5 | 0.50 | m 신규 |
| 15 | P1 | 교량받침 | 받침콘크리트균열 | 0.2 | 0.3 | | 1 | 0.30 | m 신규 |
| 16 | P1 | 교량받침 | 받침물탈균열 | 0.1 | 0.1 | | 2 | 0.20 | m 신규 |
| 17 | P1 | 교량받침 | 받침물탈균열 | 0.1 | 0.1 | | 1 | 0.10 | m 신규 |
| 23 | P1 | 교량받침 | 받침물탈균열 | 0.2 | 0.1 | | 2 | 0.20 | m 신규 |

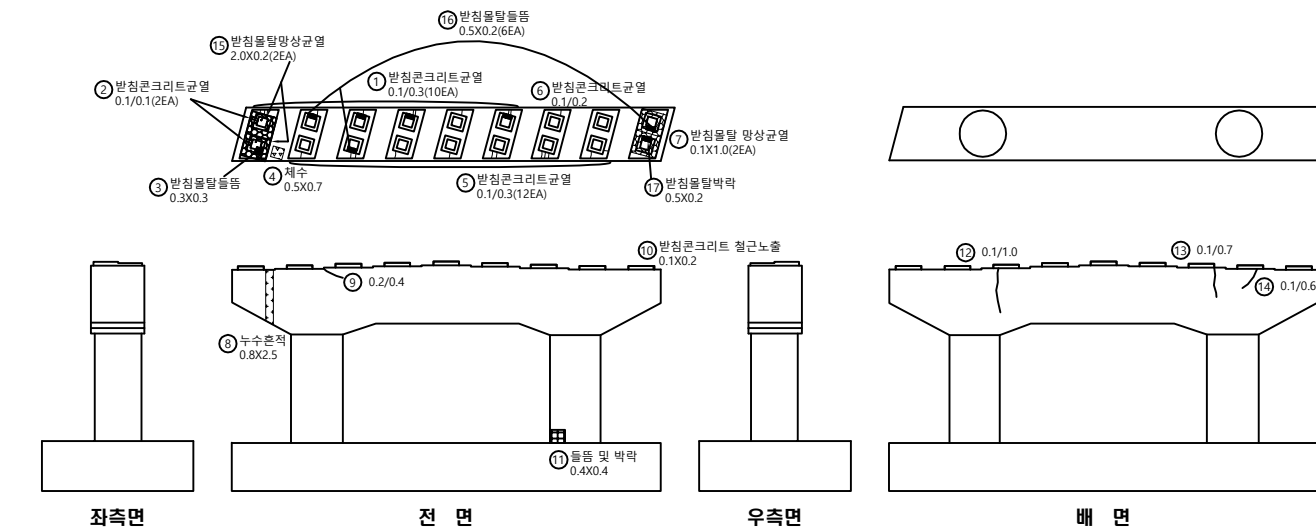
# ■ 송암교 외관조사망도 교각 P2

| 번호 | 경간 | 손 상 위 치 | 손 상 내 용 | 손상규모 | | | | 단 위 | 비 고 |
|---|---|---|---|---|---|---|---|---|---|
| 1 | P2 | 교량받침 | 받침콘크리트균열 | 0.1 | 0.3 | | 11 | 3.30 | m |
| 2 | P2 | 교량받침 | 받침콘크리트균열 | 0.1 | 0.1 | | 2 | 0.20 | m |
| 5 | P2 | 교량받침 | 받침콘크리트균열 | 0.1 | 0.3 | | 12 | 3.60 | m |
| 6 | P2 | 교량받침 | 받침콘크리트균열 | 0.1 | 0.2 | | 1 | 0.20 | m |
| 7 | P2 | 교량받침 | 받침물탈방상균열 | 1.0 | 0.1 | | 2 | 0.20 | ㎡ |
| 8 | P2 | 교각 | 누수흔적 | | 0.8 | 2.5 | 1 | 2.00 | ㎡ |
| 9 | P2 | 교각 | 균열 | 0.2 | 0.4 | | 1 | 0.40 | m |
| 12 | P2 | 교각 | 균열 | 0.1 | 1.0 | | 1 | 1.00 | m |
| 13 | P2 | 교각 | 균열 | 0.1 | 0.7 | | 1 | 0.70 | m |
| 14 | P2 | 교각 | 균열 | 0.1 | 0.6 | | 1 | 0.60 | m |
| 15 | P2 | 교량받침 | 받침물탈방상균열 | 2.0 | 0.2 | | 2 | 0.80 | ㎡ 신규 |

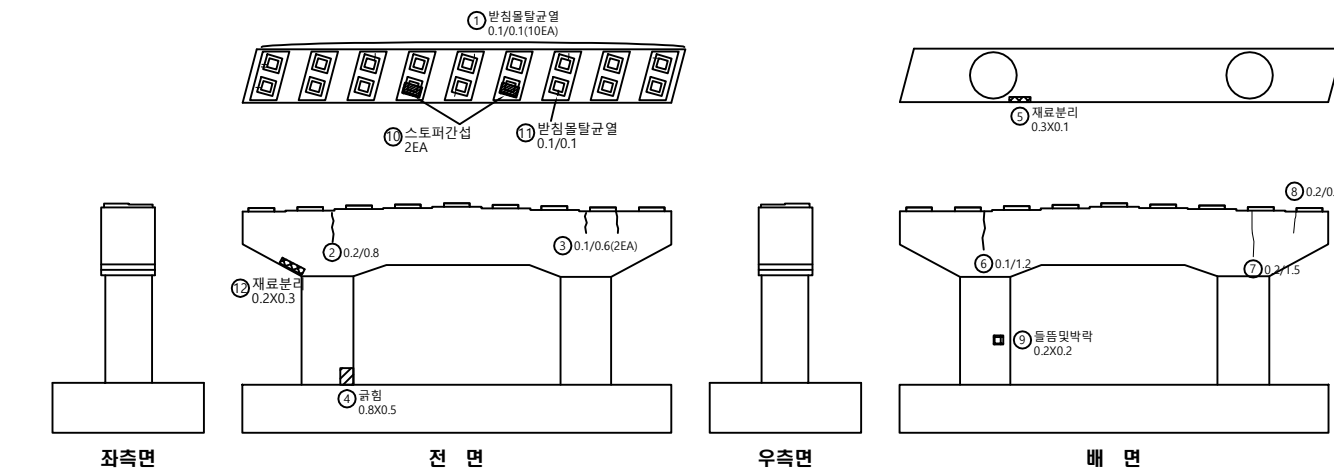
# ■ 송암교 외관조사망도 교각 P3

| 번호 | 경간 | 손 상 위 치 | 손 상 내 용 | 손상규모 | | | | 단 위 | 비 고 |
|---|---|---|---|---|---|---|---|---|---|
| 1 | P3 | 교량받침 | 받침물탈균열 | 0.1 | 0.1 | | 10 | 1.00 | m |
| 2 | P3 | 교각 | 균열 | 0.2 | 0.8 | | 1 | 0.80 | m |
| 3 | P3 | 교각 | 균열 | 0.1 | 0.6 | | 2 | 1.20 | m |
| 4 | P3 | 교각 | 균열 | | 0.8 | 0.5 | 1 | 0.40 | m |
| 6 | P3 | 교각 | 균열 | 0.1 | 1.2 | | 1 | 1.20 | m |
| 7 | P3 | 교각 | 균열 | 0.2 | 1.0 | | 1 | 1.00 | m |
| 8 | P3 | 교각 | 균열 | 0.2 | 0.4 | | 1 | 0.40 | m |
| 9 | P3 | 교각 | 돌돌맞박락 | | 0.2 | 0.2 | 1 | 0.04 | m 손상명변경 |
| 11 | P3 | 교량받침 | 받침물탈균열 | 0.1 | 0.1 | | 1 | 0.10 | m 신규 |
