| 용역명 | 발주처 | 용역사 | SCALE | DATE | 도면명 | 도면번호 |
|---|---|---|---|---|---|---|
| 국도26호선 회천교 등 16개교 정밀안전점검용역 | 대구국토관리사무소 | (재)한국재난연구원<br>(주)다음기술단 | None | 2020.12 | 바닥판 상면 S2 | 02 |

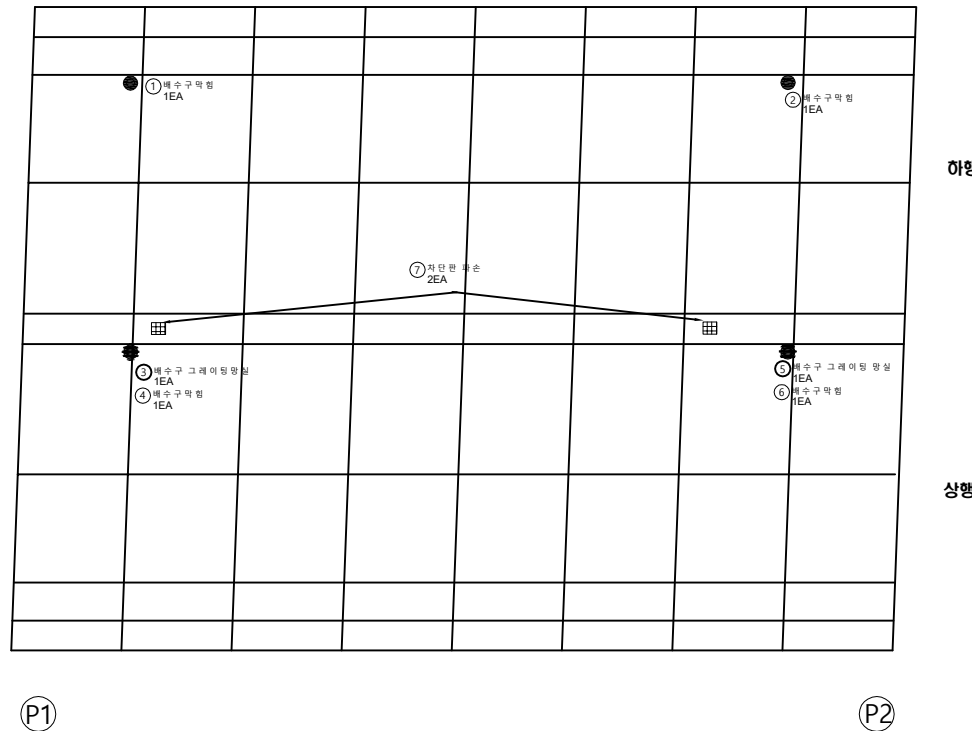
| 번호 | 경간 | 손상 위치 | 손상 내용 | 손상규모 | | | | 단 위 | 비 고 | |
|---|---|---|---|---|---|---|---|---|---|---|
| 1 | S2 | 배수시설 | 배수구막힘 | | | | 1 | 1.00 | ea | 20'보수 |
| 2 | S2 | 배수시설 | 배수구막힘 | | | | 1 | 1.00 | ea | 20'보수 |
| 3 | S2 | 배수시설 | 배수구 그레이팅망실 | | | | 1 | 1.00 | ea | |
| 4 | S2 | 배수시설 | 배수구막힘 | | | | 1 | 1.00 | ea | 20'보수 |
| 5 | S2 | 배수시설 | 배수구 그레이팅망실 | | | | 1 | 1.00 | ea | |
| 6 | S2 | 배수시설 | 배수구막힘 | | | | 1 | 1.00 | ea | 20'보수 |
| 7 | S2 | 중분대 | 차단판파손 | | | | 2 | 2.00 | ea | 신규 |

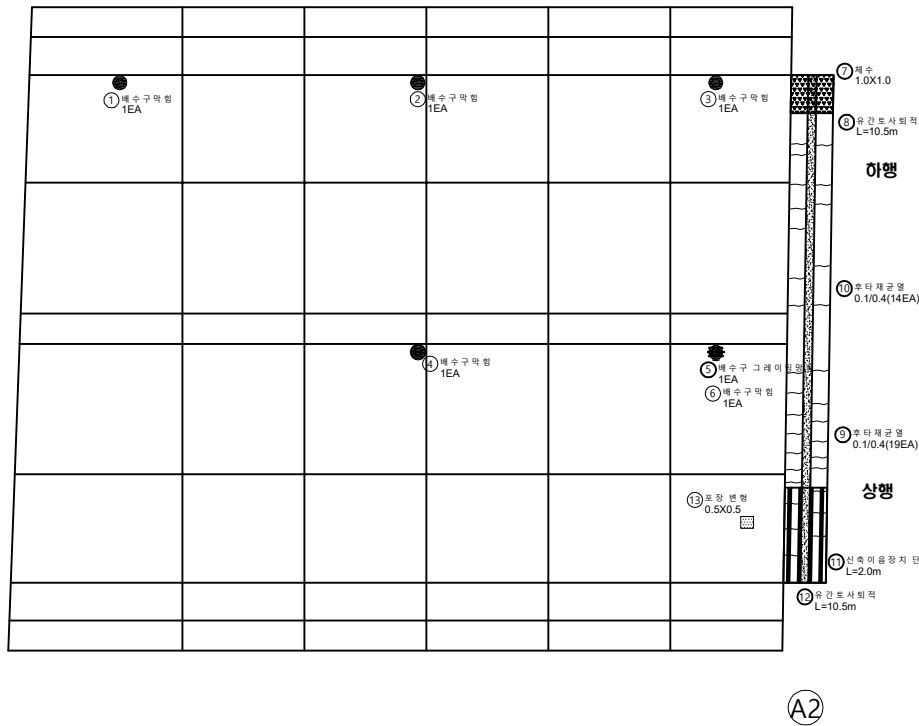
| 번호 | 경간 | 손상 위치 | 손상 내용 | 손상규모 | | | | | 단 위 | 비 고 |
|---|---|---|---|---|---|---|---|---|---|---|
| 1 | S3 | 배수시설 | 배수구막힘 | | | | 1 | 1.00 | ea | 20'보수 |
| 2 | S3 | 배수시설 | 배수구막힘 | | | | 1 | 1.00 | ea | 20'보수 |
| 3 | S3 | 배수시설 | 배수구막힘 | | | | 1 | 1.00 | ea | 20'보수 |
| 4 | S3 | 배수시설 | 배수구막힘 | | | | 1 | 1.00 | ea | 20'보수 |
| 5 | S3 | 배수시설 | 배수구 그레이팅망상 | | | | 1 | 1.00 | ea | |
| 6 | S3 | 배수시설 | 배수구막힘 | | | | 1 | 1.00 | ea | 20'보수 |
| 7 | S3 | 신축이음 | 체수 | | 1.0 | 1.0 | 1 | 1.00 | m' | |
| 8 | S3 | 신축이음 | 유간토사퇴적 | | 10.50 | | 1 | 10.50 | m | |
| 9 | S3 | 신축이음 | 후타재균열 | 0.1 | 0.4 | | 19 | 7.60 | m | |
| 10 | S3 | 신축이음 | 후타재균열 | 0.1 | 0.4 | | 14 | 5.60 | m | |
| 11 | S3 | 신축이음 | 신축이음장치 단차 | | 2.0 | | 1 | 2.00 | m | |
| 12 | S3 | 신축이음 | 유간토사퇴적 | | 10.50 | | 1 | 10.50 | m | |
| 13 | S3 | 교면포장 | 포장 변형 | | 0.5 | 0.5 | 1 | 0.25 | m' | 신규 |

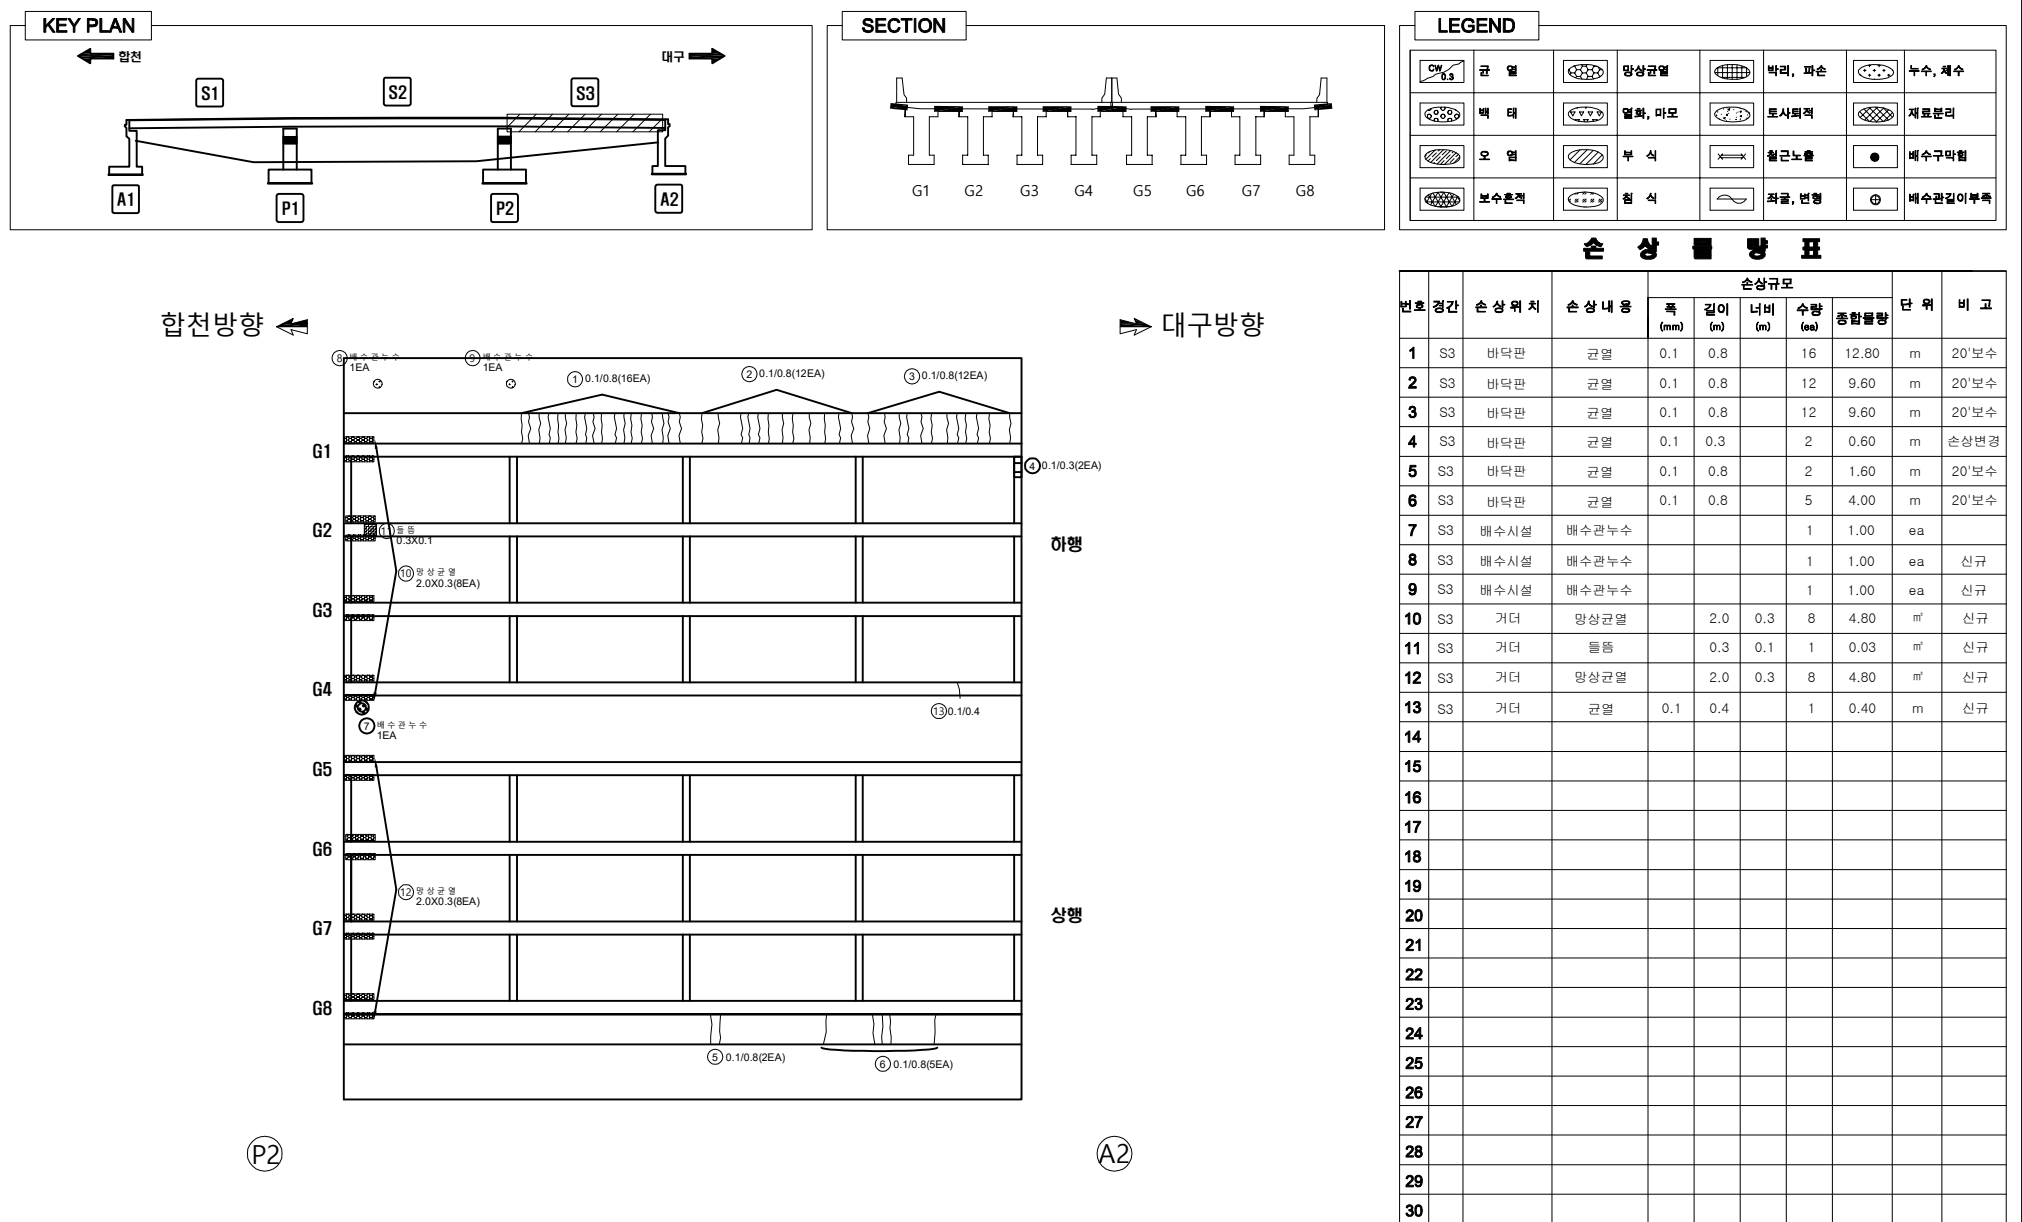
① 0.1/0.8(16EA)

② 0.1/0.8(12EA)

③ 0.1/0.8(12EA)

④ 0.1/0.3(2EA)

⑤ 0.1/0.8(2EA)

⑥ 0.1/0.8(5EA)

⑦ 배수관누수 1EA

⑧ 0.1/0.4

⑨ 0.3X0.1

⑩ 망상균열 2.0X0.3(8EA)

⑪ 망상균열 2.0X0.3(8EA)

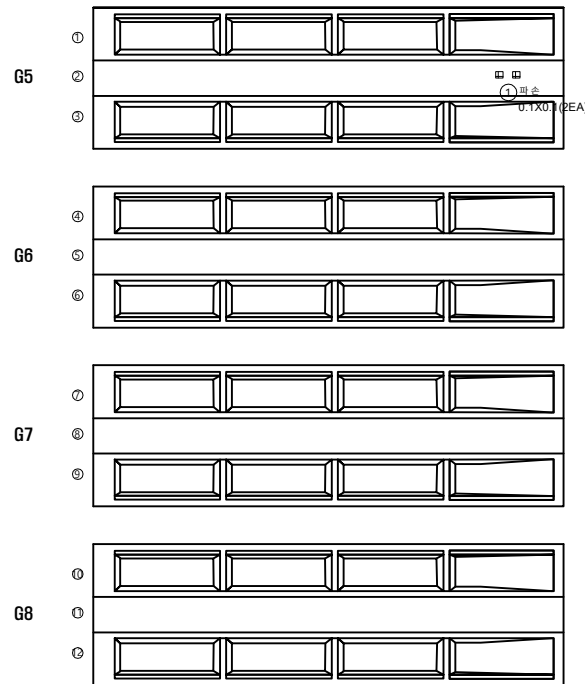
| 번호 | 경간 | 손상 위치 | 손상 내용 | 손상규모 | | | | 단 위 | 비 고 | |
|---|---|---|---|---|---|---|---|---|---|---|
| 1 | S3 | 거더(G5-상행) | 파손 | | 0.1 | 0.1 | 2 | 0.02 | ㎡ | 20'보수 |

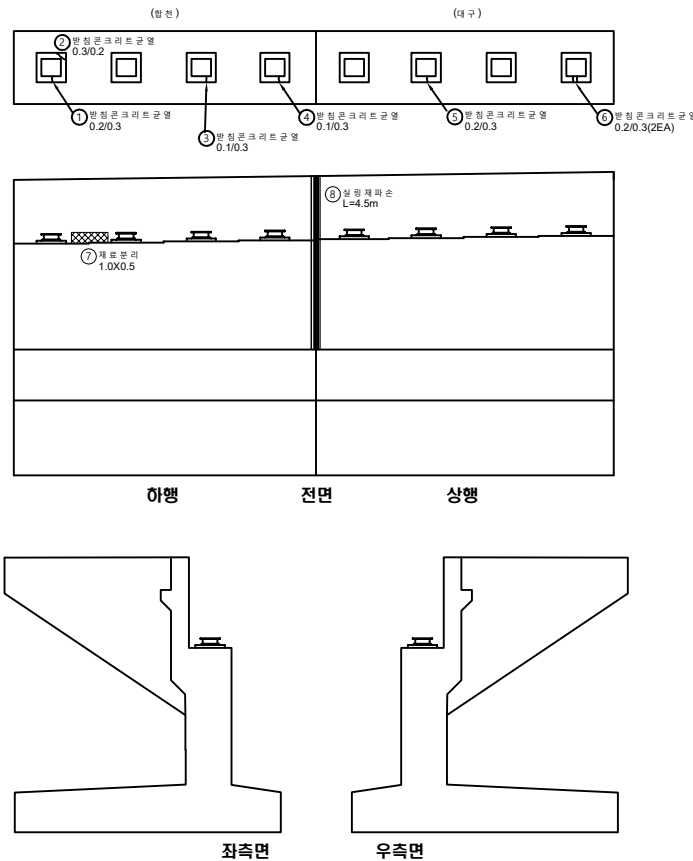
| 번호 | 경간 | 손상위치 | 손상내용 | 손상규모 | | | | 중합률(%) | 단위 | 비고 |
|---|---|---|---|---|---|---|---|---|---|---|
| 1 | A2 | 교량받침 | 방청콘크리트균열 | 0.2 | 0.30 | | 1 | 0.30 | m | |
| 2 | A2 | 교량받침 | 방청콘크리트균열 | 0.3 | 0.30 | | 1 | 0.30 | m | |
| 3 | A2 | 교량받침 | 방청콘크리트균열 | 0.1 | 0.30 | | 1 | 0.30 | m | |
| 4 | A2 | 교량받침 | 방청콘크리트균열 | 0.1 | 0.30 | | 1 | 0.30 | m | |
| 5 | A2 | 교량받침 | 방청콘크리트균열 | 0.2 | 0.30 | | 1 | 0.30 | m | |
| 6 | A2 | 교량받침 | 방청콘크리트균열 | 0.2 | 0.30 | | 2 | 0.60 | m | |
| 7 | A2 | 교대 | 재료분리 | | 1.0 | 0.5 | 1 | 0.50 | ㎡ | 20'보수 |
| 8 | A2 | 교대 | 실링재파손 | | 4.5 | | 1 | 4.50 | m | 20'보수 |
