# 회전교 외관조사망도 바닥판 상면 S1

| 용역명 | 발주처 | 용역사 | SCALE | DATE | 도면명 | 도면번호 |
|---|---|---|---|---|---|---|
| 국도26호선 회천교 등 16개교 정밀안전점검용역 | 대구국토관리사무소 | (재)한국재난연구원<br>(주) 다음기술단 | None | 2020.12 | 바닥판 상면 S3 | 03 |

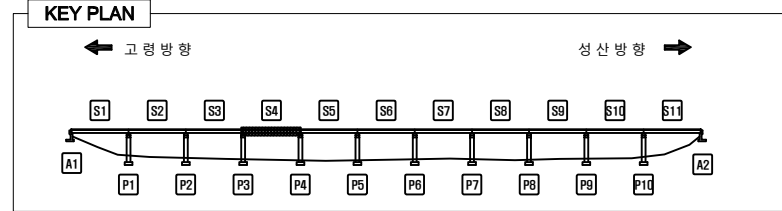
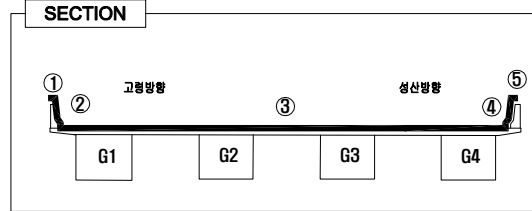
# 회천교 외관조사망도 바닥판 상면 S4

| 번호 | 경간 | 손상 위치 | 손상 내용 | 손상규모 | | | | 단 위 | 비 고 |
|---|---|---|---|---|---|---|---|---|---|
| 2 | S4 | 신축이음 | 후타재균열 | 0.1 | 0.3 | | 36 | 10.80 | m |
| 6 | S4 | 교면포장 | 포장 균열 | | 3.0 | | 1 | 3.00 | m |
| 7 | S4 | 교면포장 | 포장 망상균열 | | 2.0 | 2.5 | 1 | 5.00 | ㎡ |
| 9 | S4 | 중분대 | 균열 | 0.1 | 0.5 | | 1 | 0.05 | ㎡ |
| 10 | S4 | 교면포장 | 포장 균열 | | 7.0 | | 1 | 7.00 | m |
| 11 | S4 | 교면포장 | 포장 망상균열 | | 2.0 | 14.0 | 1 | 28.00 | ㎡ |
| 12 | S4 | 신축이음 | 후타재균열 | 0.1 | 0.3 | | 44 | 13.20 | m |

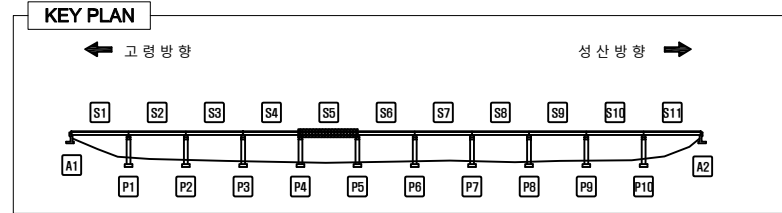
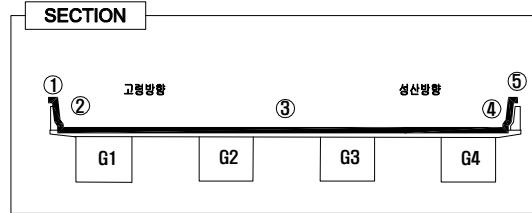
# 회전교 외관조사망도 바닥판 상면 S5

| 번호 | 경간 | 손상 위치 | 손상 내용 | 손상규모 | | | | 단위 | 비고 |
|---|---|---|---|---|---|---|---|---|---|
| 3 | S5 | 신축이음 | 후타재균열 | 0.1 | 0.3 | | 20 | 6.00 | m |
| 9 | S5 | 교면포장 | 포장 망상균열 | 2.0 | 6.0 | | 1 | 12.00 | m² |
| 15 | S5 | 교면포장 | 포장 균열 | 35.0 | | | 1 | 35.00 | m |
| 17 | S5 | 신축이음 | 후타재균열 | 0.1 | 0.3 | | 24 | 7.20 | m |

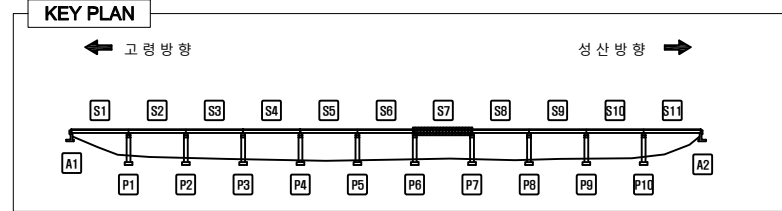
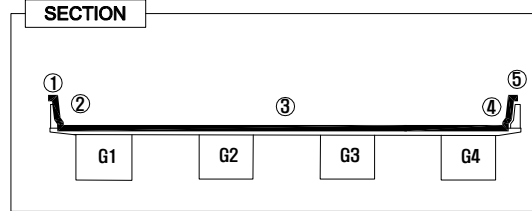
# 회전교 외관조사망도 바닥판 상면 S7

| 번호 | 경간 | 손상위치 | 손상내용 | 손상규모 | | | | 단위 | 비고 |
|---|---|---|---|---|---|---|---|---|---|
| 1 | S7 | 교면포장 | 포장 망상균열 | | 0.5 | 2.0 | 1 | 1.00 | m <sup>2</sup> |
| 5 | S7 | 교면포장 | 포장 균열 | 14.0 | | | 2 | 28.00 | m |
| 6 | S7 | 교면포장 | 포장 균열 | 30.0 | | | 1 | 30.00 | m 신규 |

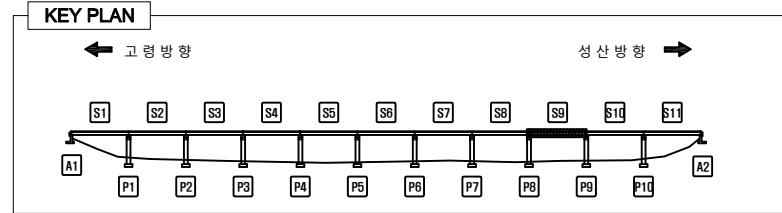
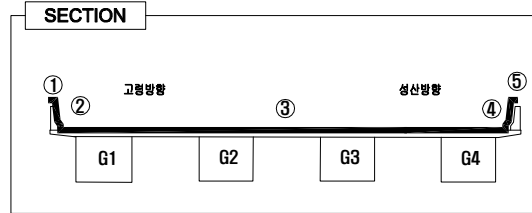
# 회천교 외관조사망도 바닥판 상면 S9

| 번호 | 경간 | 손 상 위 치 | 손 상 내 용 | 손상규모 | | | | | 단 위 | 비 고 |
|---|---|---|---|---|---|---|---|---|---|---|
| 5 | S9 | 교면포장 | 포장 망상균열 | | 2.0 | 5.5 | 1 | 11.00 | m <sup>2</sup> | |
| 6 | S9 | 교면포장 | 포장 망상균열 | | 0.8 | 13.0 | 1 | 10.40 | m <sup>2</sup> | |
| 8 | S9 | 방호벽 | 보수부균열 | 0.1 | 1.2 | | 1 | 1.20 | m | |
| 9 | S9 | 교면포장 | 포장 균열 | | 6.0 | | 1 | 6.00 | m | |
| 10 | S9 | 교면포장 | 포장 균열 | | 0.2 | 2.0 | 1 | 0.40 | m <sup>2</sup> | 신규 |

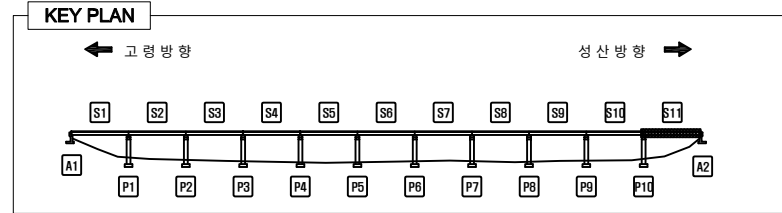
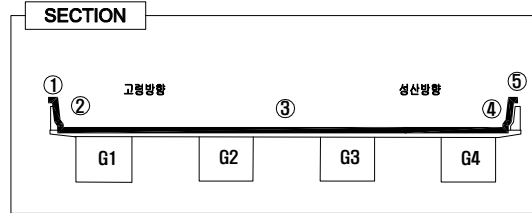
# 회전교 외관조사망도 바닥판 상면 S11

| 번호 | 경간 | 손상 위치 | 손상 내용 | 손상 규모 | | | | 단위 | 비고 |
|---|---|---|---|---|---|---|---|---|---|
| 3 | S11 | 신축이음 | 후타재균열 | 0.1 | 0.3 | | 28 | 8.40 | m |
| 4 | S11 | 교면포장 | 포장 망상균열 | | 1.0 | 5.0 | 1 | 5.00 | m <sup>2</sup> |
| 9 | S11 | 교면포장 | 포장 균열 | 2.0 | | | 3 | 6.00 | m |
| 10 | S11 | 교면포장 | 포장 망상균열 | 2.0 | 5.0 | | 1 | 10.00 | m <sup>2</sup> |
| 12 | S11 | 신축이음 | 후타재균열 | 0.1 | 0.3 | | 39 | 11.70 | m |

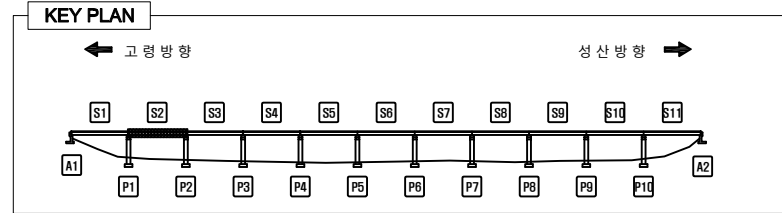
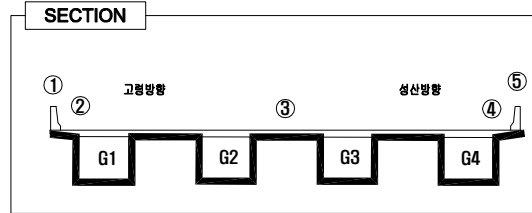
# 회전교 외관조사망도 바닥판 하면 S2

| 번호 | 경간 | 손상 위치 | 손상 내용 | 손상규모 | | | | 단위 | 비고 |
|---|---|---|---|---|---|---|---|---|---|
| 1 | S2 | 바닥판 | 균열 | 0.1 | 0.8 | | 90 | 72.00 | m |
| 2 | S2 | 바닥판 | 균열부백태 | | 0.5 | | 1 | 0.50 | m |
| 3 | S2 | 바닥판 | 보수부 망상균열 | 2.7 | 4.7 | 1 | 12.69 | ㎡ | |
| 4 | S2 | 바닥판 | 보수부 망상균열 | 5.7 | 4.7 | 7 | 187.53 | ㎡ | |
| 5 | S2 | 바닥판 | 균열 | 0.1 | 0.8 | | 135 | 108.00 | m |
| 8 | S2 | 바닥판 | 균열부백태 | 0.1 | 0.8 | | 47 | 37.60 | m |
| 9 | S2 | 바닥판 | 균열부백태 | 0.1 | 0.4 | | 1 | 0.40 | m |
| 10 | S2 | 바닥판 | 균열부백태 | 0.1 | 5.0 | | 2 | 10.00 | m |

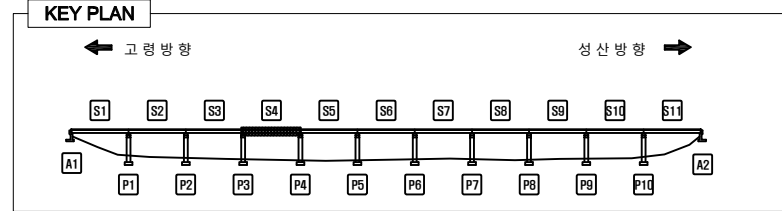
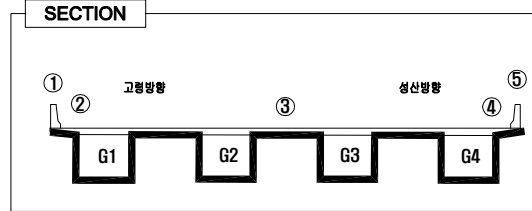
# 회천교 외관조사망도 바닥판 하면 S4

| 번호 | 경간 | 손상 위치 | 손상 내용 | 손상규모 | | | | 단 위 | 비 고 |
|---|---|---|---|---|---|---|---|---|---|
| 1 | S4 | 바닥판 | 망상균열 | | 2.5 | 4.5 | 1 | 11.25 | m <sup>2</sup> |
| 2 | S4 | 바닥판 | 망상균열 | | 1.5 | 4.7 | 1 | 7.05 | m <sup>2</sup> |
| 3 | S4 | 바닥판 | 망상균열 | | 2.5 | 4.7 | 1 | 11.75 | m <sup>2</sup> |
| 4 | S4 | 바닥판 | 균열 | 0.1 | 0.8 | | 90 | 72.00 | m |
| 5 | S4 | 바닥판 | 망상균열 | | 2.5 | 4.7 | 2 | 23.50 | m <sup>2</sup> |
| 7 | S4 | 바닥판 | 균열 | 0.1 | 0.8 | | 90 | 72.00 | m |
| 10 | S4 | 바닥판 | 망상균열 | | 2.5 | 4.7 | 2 | 23.50 | m <sup>2</sup> |
| 11 | S4 | 바닥판 | 망상균열 | | 1.5 | 4.7 | 1 | 7.05 | m <sup>2</sup> |
| 12 | S4 | 바닥판 | 망상균열 | | 2.5 | 4.7 | 1 | 11.75 | m <sup>2</sup> |
| 13 | S4 | 바닥판 | 망상균열 | | 1.5 | 4.7 | 1 | 7.05 | m <sup>2</sup> |
| 14 | S4 | 바닥판 | 망상균열 | | 2.5 | 4.5 | 1 | 11.25 | m <sup>2</sup> |
| 15 | S4 | 바닥판 | 망상균열 | | 2.5 | 4.5 | 1 | 11.25 | m <sup>2</sup> |
| 19 | S4 | 바닥판 | 균열 | 0.1 | 0.8 | | 22 | 17.60 | m |

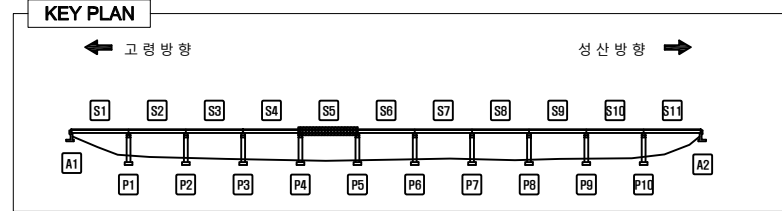
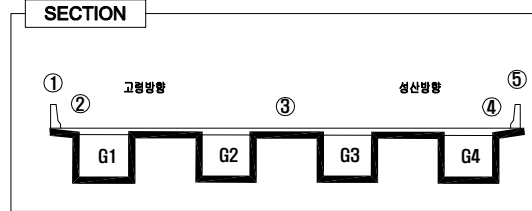
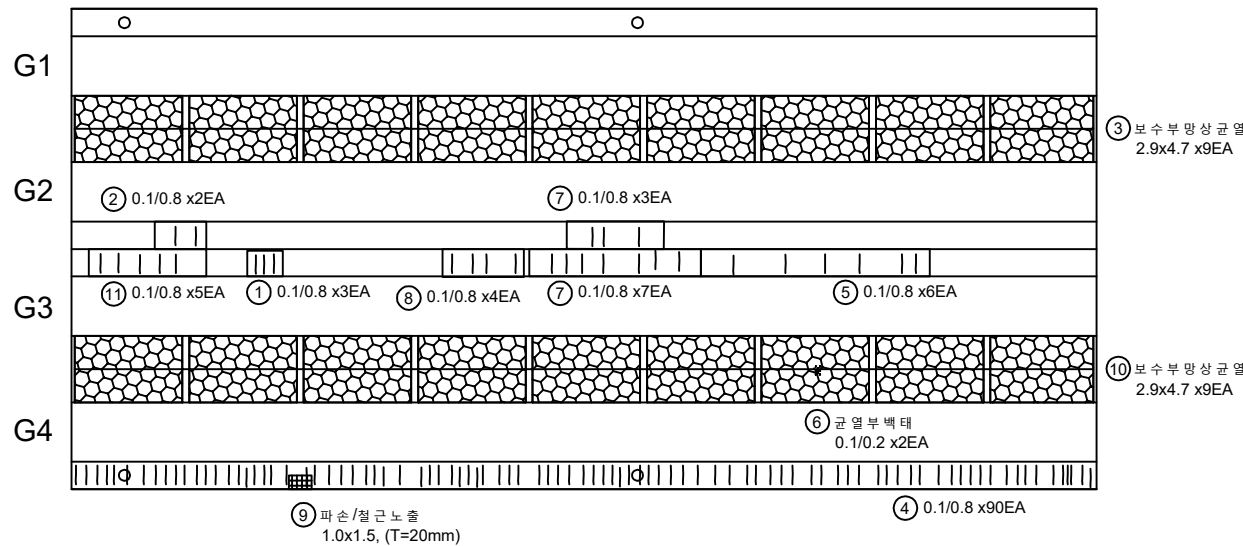
# 회전교 외관조사망도 바닥판 하면 S5

| 번호 | 경간 | 손상 위치 | 손상 내용 | 손상규모 | | | | 단위 | 비고 |
|---|---|---|---|---|---|---|---|---|---|
| 1 | S5 | 바닥판 | 균열 | 0.1 | 0.8 | | 3 | 2.40 | m |
| 2 | S5 | 바닥판 | 균열 | 0.1 | 0.8 | | 2 | 1.60 | m |
| 3 | S5 | 바닥판 | 보수부 망상균열 | | 2.9 | 4.7 | 9 | 122.67 | ㎡ |
| 4 | S5 | 바닥판 | 균열 | 0.1 | 0.8 | | 90 | 72.00 | m |
| 5 | S5 | 바닥판 | 균열 | 0.1 | 0.8 | | 6 | 4.80 | m |
| 6 | S5 | 바닥판 | 균열부백태 | 0.1 | 0.2 | | 2 | 0.40 | m |
| 7 | S5 | 바닥판 | 균열 | 0.1 | 0.8 | | 3 | 2.40 | m |
| 8 | S5 | 바닥판 | 균열 | 0.1 | 0.8 | | 4 | 3.20 | m |
| 10 | S5 | 바닥판 | 보수부 망상균열 | | 2.9 | 4.7 | 9 | 122.67 | ㎡ |
| 11 | S5 | 바닥판 | 균열 | 0.1 | 0.8 | | 5 | 4.00 | m |
| 12 | S5 | 바닥판 | 균열 | 0.1 | 0.8 | | 7 | 5.60 | m |

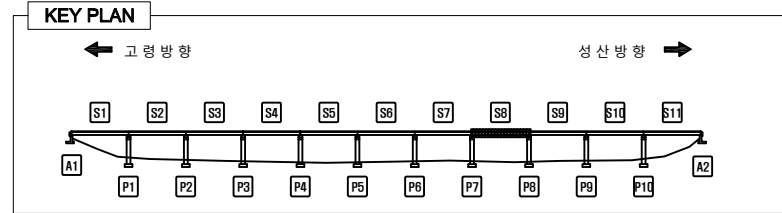
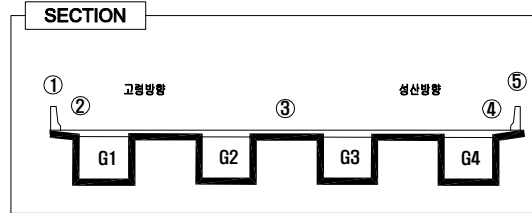
# 회전교 외관조사망도 바닥판 하면 S8

| 번호 | 경간 | 손상 위치 | 손상 내용 | 손상규모 | | | | 단위 | 비고 |
|---|---|---|---|---|---|---|---|---|---|
| 1 | S8 | 바닥판 | 균열 | 0.1 | 0.8 | | 55 | 44.00 | m |
| 2 | S8 | 바닥판 | 망상균열 | | 2.9 | 4.7 | 1 | 13.63 | m <sup>2</sup> |
| 3 | S8 | 바닥판 | 균열 | 0.1 | 0.8 | | 2 | 1.60 | m |
| 4 | S8 | 바닥판 | 망상균열 | | 2.9 | 4.7 | 2 | 27.26 | m <sup>2</sup> |
| 5 | S8 | 바닥판 | 균열 | 0.1 | 2.0 | | 1 | 2.00 | m |
| 6 | S8 | 바닥판 | 균열 | 0.1 | 0.8 | | 90 | 72.00 | m |
| 7 | S8 | 바닥판 | 균열 | 0.1 | 0.8 | | 90 | 72.00 | m |
| 8 | S8 | 바닥판 | 균열부백태 | 0.1 | 1.0 | | 1 | 1.00 | m |
| 9 | S8 | 바닥판 | 보수부 망상균열 | | 2.9 | 4.7 | 9 | 122.67 | m <sup>2</sup> |
| 10 | S8 | 바닥판 | 균열부백태 | 0.1 | 1.0 | | 1 | 1.00 | m |

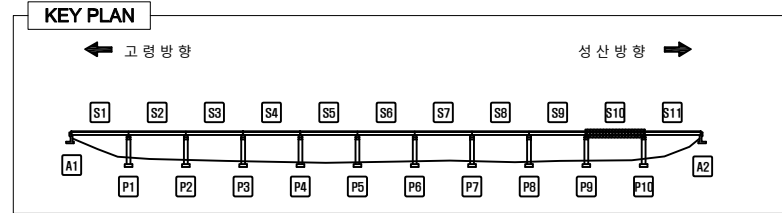
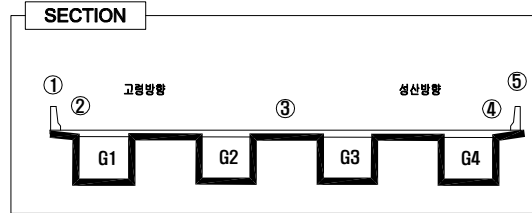
# 회천교 외관조사망도 바닥판 하면 S10

| 번호 | 경간 | 손상 위치 | 손상 내용 | 손상규모 | | | | | 단위 | 비고 |
|---|---|---|---|---|---|---|---|---|---|---|
| 1 | S10 | 바닥판 | 보수부 망상균열 | | 2.9 | 4.7 | 9 | 122.67 | m <sup>2</sup> | |
| 2 | S10 | 바닥판 | 균열부백태 | 0.1 | 0.3 | | 1 | 0.30 | m | |
| 3 | S10 | 바닥판 | 균열부백태 | 0.1 | 0.8 | | 1 | 0.80 | m | |
| 4 | S10 | 바닥판 | 보수부 망상균열 | | 2.9 | 4.7 | 9 | 122.67 | m <sup>2</sup> | |

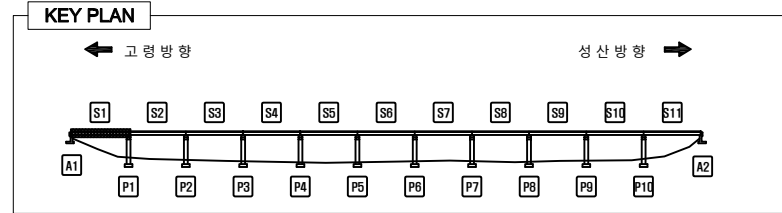
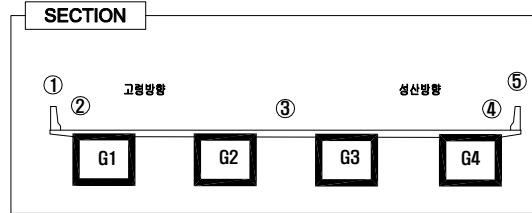
# 회전교 외관조사망도 거더내부 S1

| 번호 | 경간 | 손상 위치 | 손상 내용 | 손상규모 | | | | 단 위 | 비 고 |
|---|---|---|---|---|---|---|---|---|---|
| 7 | S1 | 거더내부 | 부식 | | 0.3 | 0.3 | 1 | 0.09 | m <sup>2</sup> |
| 15 | S1 | 거더내부 | 부식 | | 0.4 | 0.1 | 1 | 0.04 | m <sup>2</sup> |

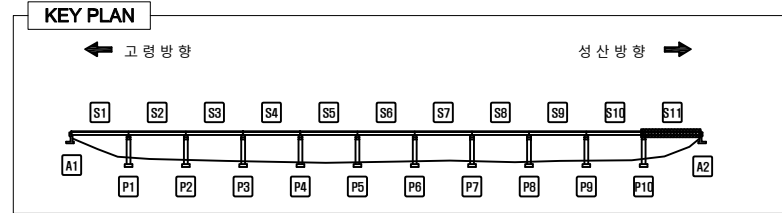
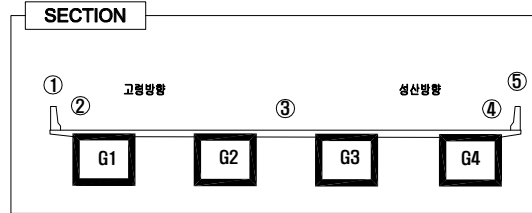
# 회전교 외관조사망도 거더내부 S11

| 번호 | 경간 | 손상 위치 | 손상 내용 | 손상규모 | | | | | 단 위 | 비 고 |
|---|---|---|---|---|---|---|---|---|---|---|
| 2 | S11 | 거더내부 | 부식 | | 0.5 | 1.2 | 1 | 0.60 | ㎡ | |

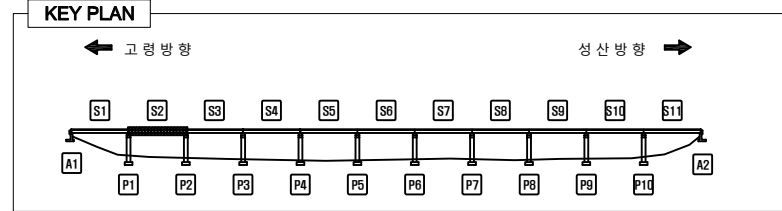
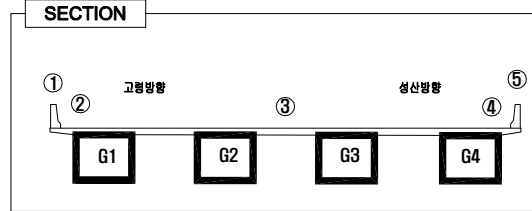
# 회전교 외관조사망도 거더외부 S2

| 번호 | 경간 | 손 상 위 치 | 손 상 내 용 | 손상규모 | | | | 단 위 | 비 고 |
|---|---|---|---|---|---|---|---|---|---|
| 1 | S2 | 거더외부 | 도장부식 | | 2.0 | 0.1 | 1 | 0.20 | m <sup>2</sup> |
| 2 | S2 | 거더외부 | 도장부식 | | 0.4 | 0.1 | 4 | 0.16 | m <sup>2</sup> |
| 3 | S2 | 거더외부 | 도장부식 | | 0.2 | 0.1 | 1 | 0.02 | m <sup>2</sup> |
| 4 | S2 | 거더외부 | 도장부식 | | 0.8 | 0.1 | 1 | 0.08 | m <sup>2</sup> |
| 5 | S2 | 거더외부 | 도장부식 | | 0.2 | 0.1 | 1 | 0.02 | m <sup>2</sup> |
| 6 | S2 | 거더외부 | 도장부식 | | 0.4 | 0.1 | 1 | 0.04 | m <sup>2</sup> |
| 7 | S2 | 거더외부 | 도장부식 | | 0.1 | 0.2 | 1 | 0.02 | m <sup>2</sup> |
| 8 | S2 | 거더외부 | 도장균열 | | 0.2 | 0.2 | 1 | 0.02 | m <sup>2</sup> |
| 9 | S2 | 거더외부 | 도장부식 | | 0.1 | 0.1 | 1 | 0.01 | m <sup>2</sup> |

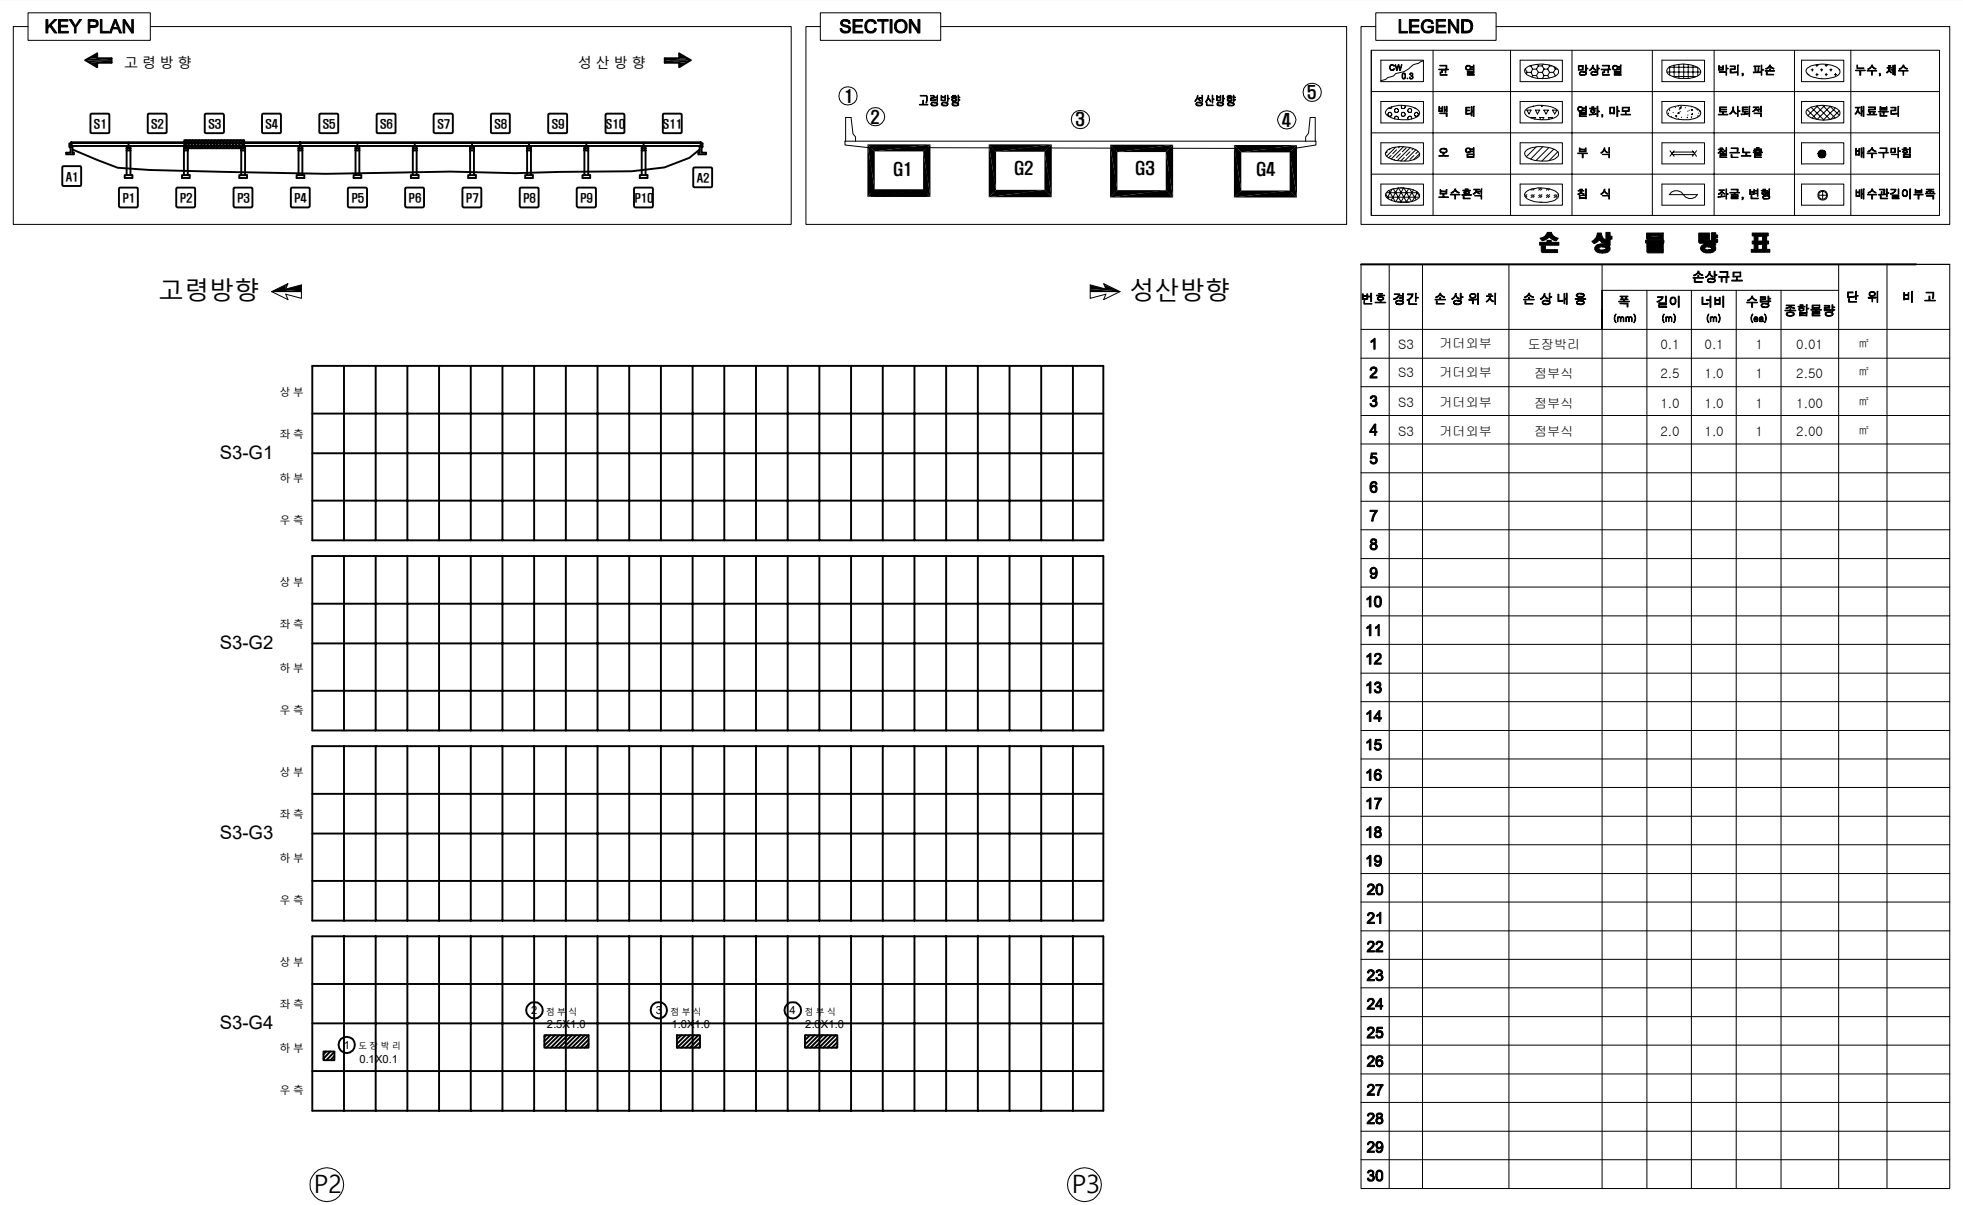
# 회천교 외관조사망도 거더외부 S3

| 번호 | 경간 | 손상 위치 | 손상 내용 | 손상규모 | | | | 단 위 | 비 고 | |
|---|---|---|---|---|---|---|---|---|---|--|
| 2 | S3 | 거더외부 | 점부식 | | 2.5 | 1.0 | 1 | 2.50 | ㎡ | |
| 3 | S3 | 거더외부 | 점부식 | | 1.0 | 1.0 | 1 | 1.00 | ㎡ | |
| 4 | S3 | 거더외부 | 점부식 | | 2.0 | 1.0 | 1 | 2.00 | ㎡ | |

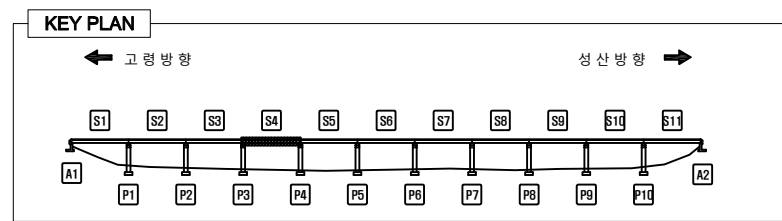
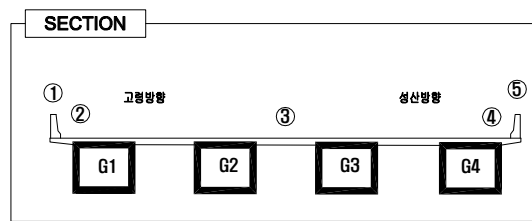
# 회천교 외관조사망도 거더외부 S4

| 번호 | 경간 | 손상 위치 | 손상 내용 | 손상규모 | | | | 단 위 | 비 고 |
|---|---|---|---|---|---|---|---|---|---|
| 1 | S4 | 거더외부 | 균열 | | 0.2 | 0.2 | 1 | 0.02 | m <sup>2</sup> |
| 3 | S4 | 거더외부 | 도장균열 | | 0.1 | 0.5 | 2 | 0.10 | m <sup>2</sup> 신규 |

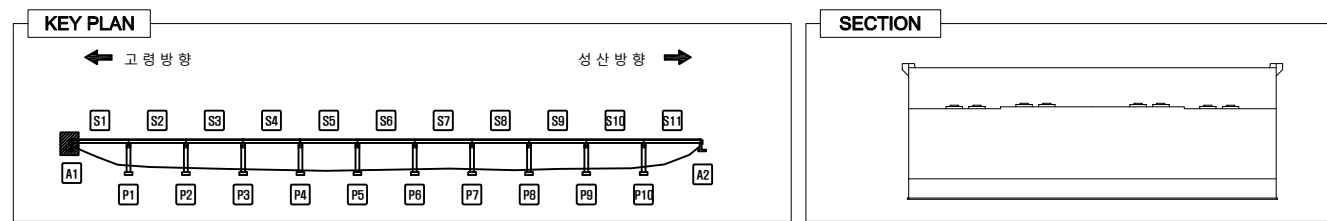
# 회천교 외관조사망도 교대 A1

| 번호 | 경간 | 손상 위치 | 손상 내용 | 손상 규모 | | | | 단위 | 비고 |
|---|---|---|---|---|---|---|---|---|---|
| 2 | A1 | 교대 | 블록균열 | 2.0 | 1.5 | | 1 | m | |
| 3 | A1 | 교대 | 블록균열 | 1.0 | 1.5 | | 1 | m | |
| 4 | A1 | 교대 | 균열 | 0.1 | 0.3 | | 1 | m | 18' 보수 |
| 5 | A1 | 교대 | 블록균열 | 1.0 | 1.5 | | 1 | m | |
| 6 | A1 | 교대 | 블록균열 | 1.0 | 1.5 | | 1 | m | |
| 8 | A1 | 교대 | 블록균열 | 1.0 | 1.5 | | 1 | m | |
| 9 | A1 | 교대 | 블록균열 | 1.0 | 1.5 | | 1 | m | |
| 10 | A1 | 교대 | 블록균열 | 1.0 | 1.5 | | 1 | m | |
| 11 | A1 | 교대 | 누수오염 | | 0.5 | 3.0 | 1 | m <sup>2</sup> | 18' 보수 |
| 12 | A1 | 교량받침 | 받침 볼트부식 | | | | 1 | ea | |
| 13 | A1 | 교량받침 | 받침 볼트부식 | | | | 1 | ea | |
| 14 | A1 | 교대 | 균열 | 0.1 | 0.8 | | 1 | m | |
| 15 | A1 | 교대 | 균열 | 0.1 | 0.3 | | 1 | m | |
| 16 | A1 | 교대 | 블록균열 | 0.5 | 0.2 | | 1 | m | |
| 19 | A1 | 교대 | 균열 | 0.2 | 3.5 | | 1 | m | |
| 20 | A1 | 교대 | 균열 | 0.3 | 2.6 | | 1 | m | |
| 21 | A1 | 교대 | 블록균열 | 0.5 | 1.0 | | 1 | m | |
| 22 | A1 | 교대 | 보수부재균열 | 0.2 | 0.2 | | 1 | m | |

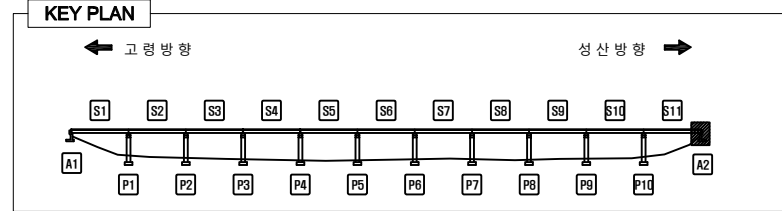
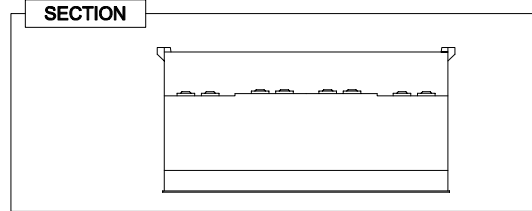
# 회전교 외관조사망도 교대 A2

| 번호 | 경간 | 손상위치 | 손상내용 | 손상규모 | | | | | 단위 | 비고 |
|---|---|---|---|---|---|---|---|---|---|---|
| 5 | A2 | 교대 | 균열 | 0.1 | 1.0 | | 1 | 1.00 | ㎡ | |
| 7 | A2 | 교량받침 | 받침콘크리트균열 | 0.1 | 0.2 | | 1 | 0.20 | m | 신규 |
| 8 | A2 | 교량받침 | 받침콘크리트균열 | 0.1 | 0.2 | | 1 | 0.20 | m | 신규 |

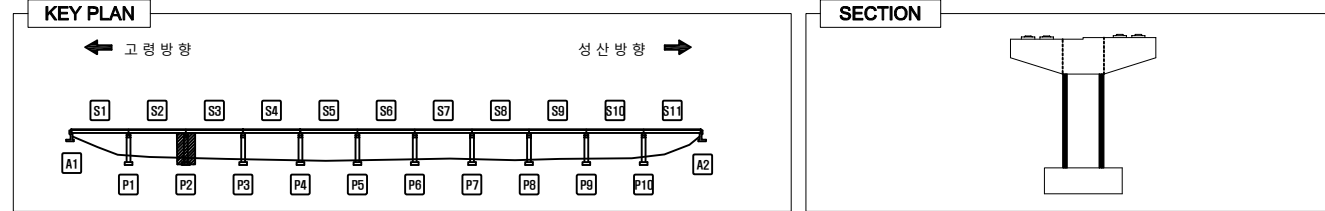
# 회전교 외관조사망도 교각 P2

| 번호 | 경간 | 손상위치 | 손상내용 | 손상규모 | | | | 단위 | 비고 |
|---|---|---|---|---|---|---|---|---|---|
| 1 | P2 | 교량받침 | 받침물탈균열 | 0.1 | 0.1 | | 1 | 0.10 | m |
| 2 | P2 | 교량받침 | 받침물탈균열 | 0.2 | 0.1 | | 1 | 0.10 | m |
| 3 | P2 | 교량받침 | 받침콘크리트균열 | 0.2 | 0.2 | | 1 | 0.20 | m |
| 4 | P2 | 교량받침 | 받침콘크리트균열 | 0.2 | 0.2 | | 2 | 0.40 | m |
| 5 | P2 | 교각 | 균열 | 0.1 | 0.7 | | 1 | 0.70 | m |
| 6 | P2 | 교각 | 균열 | 0.1 | 1.0 | | 1 | 1.00 | m |
| 7 | P2 | 교량받침 | 받침콘크리트균열 | 0.2 | 0.2 | | 1 | 0.20 | m |
| 8 | P2 | 교량받침 | 받침콘크리트균열 | 0.2 | 0.2 | | 2 | 0.40 | m |
| 9 | P2 | 교량받침 | 받침물탈균열 | 0.2 | 0.1 | | 2 | 0.20 | m |
| 10 | P2 | 교량받침 | 받침콘크리트균열 | 0.2 | 0.2 | | 4 | 0.80 | m |
| 11 | P2 | 교량받침 | 받침콘크리트균열 | 0.1 | 0.2 | | 1 | 0.20 | m |
| 12 | P2 | 교량받침 | 받침콘크리트균열 | 0.1 | 0.2 | | 2 | 0.40 | m |
| 13 | P2 | 교각 | 균열 | 0.1 | 2.4 | | 1 | 2.40 | m |
| 14 | P2 | 교각 | 균열 | 0.2 | 1.5 | | 1 | 1.50 | m |
| 15 | P2 | 교량받침 | 받침물탈균열 | 0.1 | 0.1 | | 1 | 0.10 | m |
| 16 | P2 | 교량받침 | 받침콘크리트균열 | 0.1 | 0.1 | | 2 | 0.20 | m |
