# 하판3교 외관조사망도 바닥판 상면 S1

| 용역명 | 발주처 | 용역사 | SCALE | DATE | 도면명 | 도면번호 |
|---|---|---|---|---|---|---|
| 국도26호선 회전교 등 16개교 정밀안전점검용역 | 대구국토관리사무소 | (재)한국재난연구원<br>(주)다음기술단 | None | 2020.12 | 바닥판 상면 S1 | 01 |

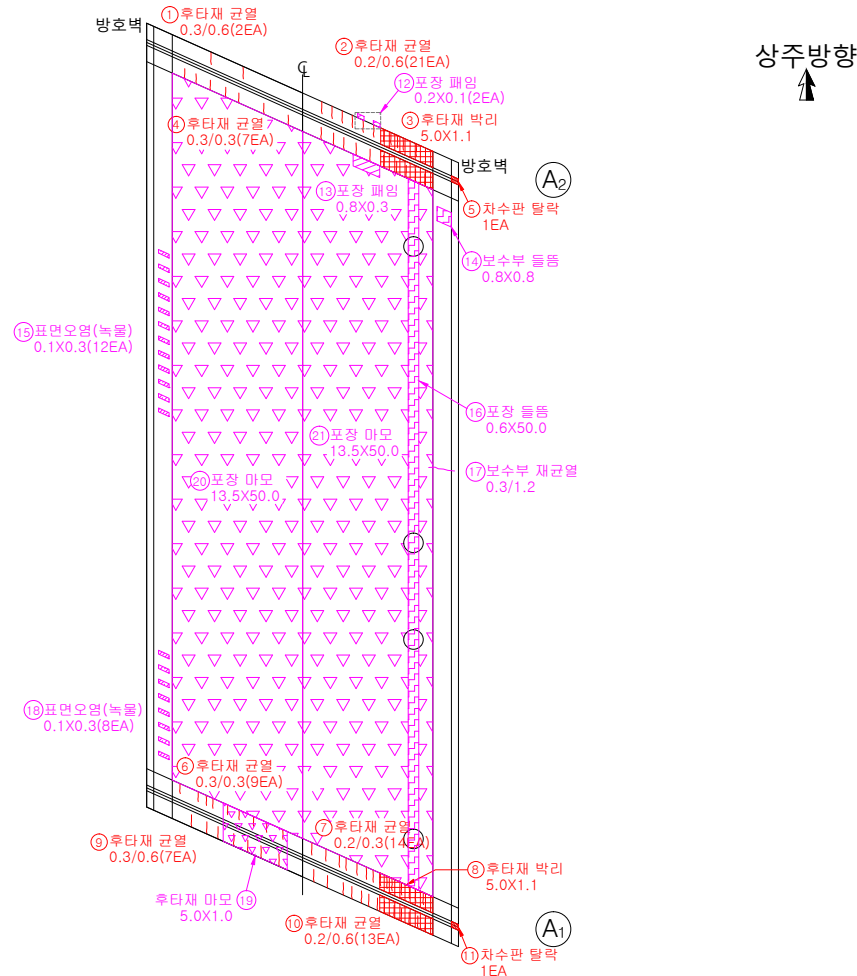
| 번호 | 경간 | 손 상 위 치 | 손 상 내 용 | 손상규모 | | | | 단 위 | 비 고 |
|---|---|---|---|---|---|---|---|---|---|
| 1 | S1 | 신축이음 | 후타재 균열 | 0.3 | 0.6 | | 2 | 1.20 | m |
| 3 | S1 | 신축이음 | 후타재 박리 | | 5.0 | 1.1 | 1 | 5.50 | m² |
| 5 | S1 | 방호벽 | 차수판 탈락 | | 1.0 | | 1 | 1.00 | ea |
| 12 | S1 | 교면포장 | 포장 패임 | | 0.2 | 0.1 | 2 | 0.04 | m² 신규 |
| 14 | S1 | 방호벽 | 보수부 들뜸 | | 0.8 | 0.8 | 1 | 0.64 | m² 신규 |
| 16 | S1 | 교면포장 | 포장 들뜸 | | 0.6 | 50.0 | 1 | 30.00 | m² 신규 |
| 17 | S1 | 방호벽 | 보수부 재균열 | 0.3 | 1.2 | | 1 | 1.20 | m 신규 |
| 20 | S1 | 교면포장 | 포장 마모 | | 13.5 | 50.0 | 1 | 675.00 | m² 신규 |

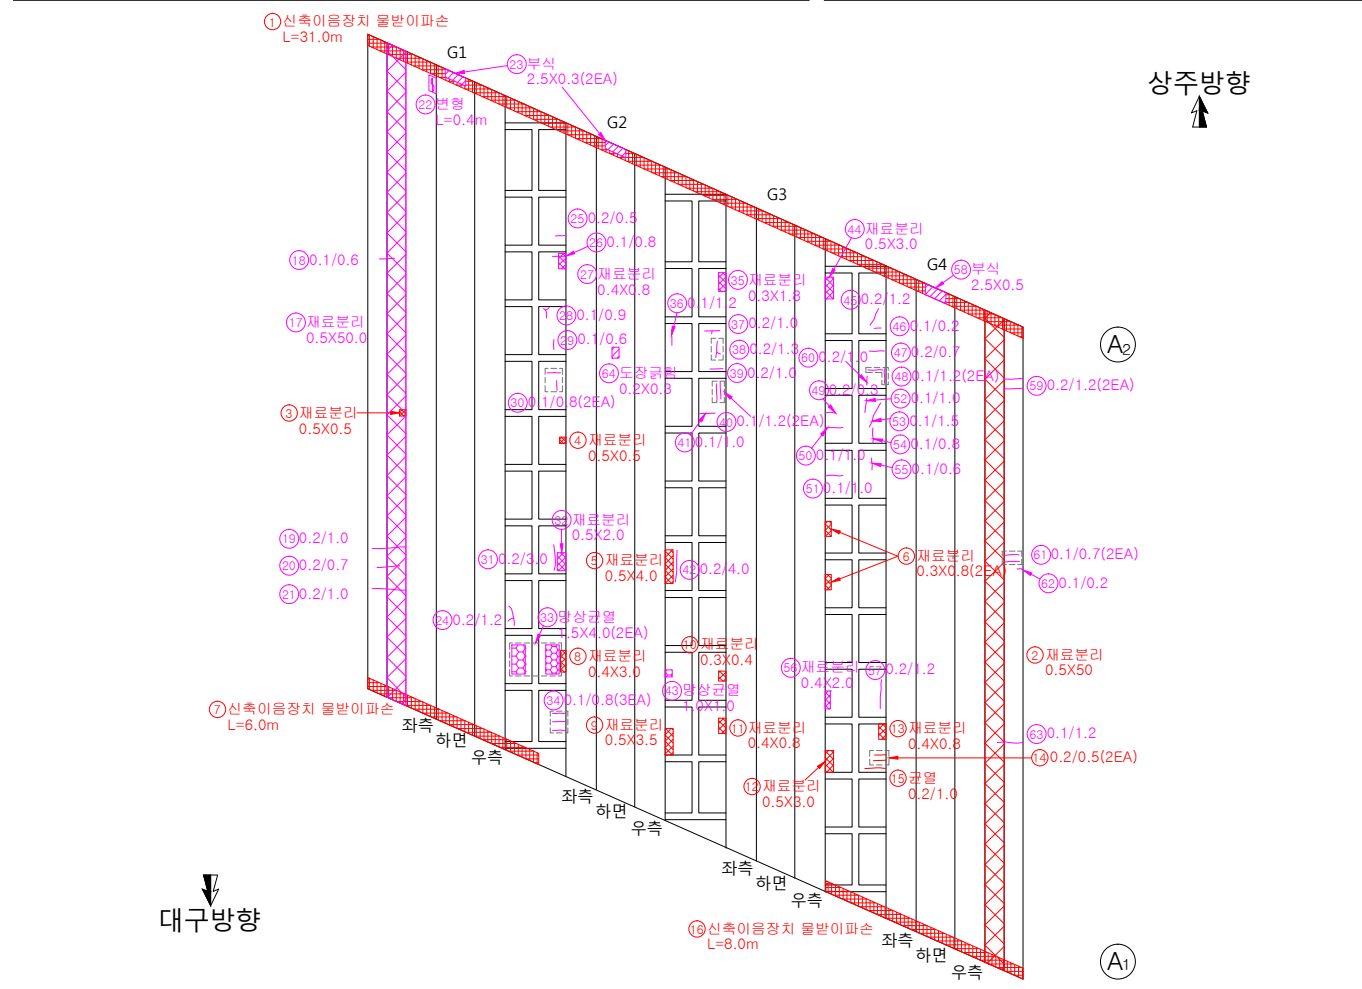
# ■ 하판3교 외관조사망도 바닥판 하면 및 거더외부 S1

| 번호 | 경간 | 손상 위치 | 손상 내용 | 손상규모 | | | | | 단위 | 비고 |
|---|---|---|---|---|---|---|---|---|---|---|
| 1 | S1 | 신축이음 | 신축이음장치 물받이파손 | | 31.0 | | 1 | 31.00 | m | |
| 2 | S1 | 바닥판 | 재료분리 | | 0.5 | 50.0 | 1 | 25.00 | m² | |
| 14 | S1 | 바닥판 | 균열 | 0.2 | 0.5 | | 2 | 1.00 | m | |
| 22 | S1 | 거더외부(G1) | 변형 | | 0.4 | | 1 | 0.40 | m | 신규 |
| 23 | S1 | 신축이음 | 부식 | | 2.5 | 0.3 | 2 | 1.50 | m² | 신규 |

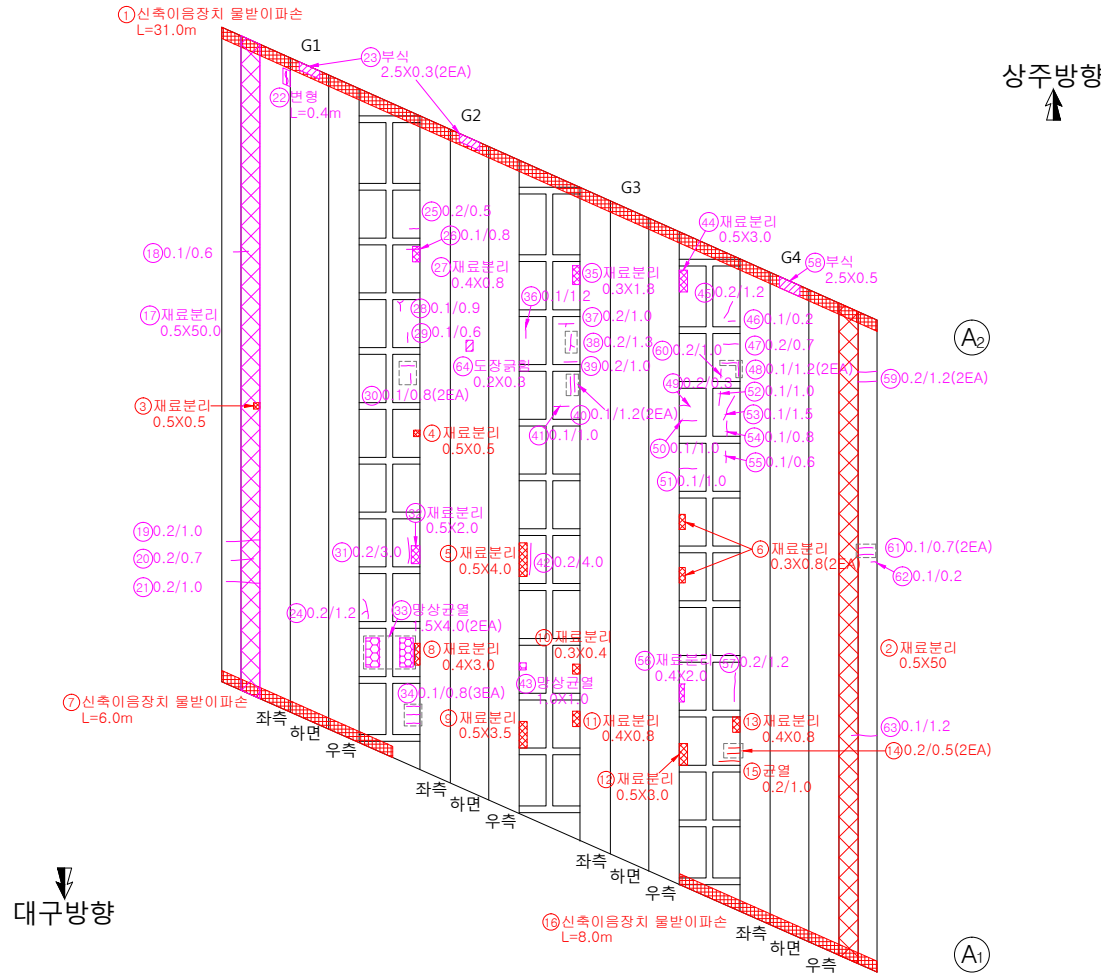
# ■ 하판3교 외관조사망도 바닥판 하면 및 거더외부 S1

| 번호 | 경간 | 손 상 위 치 | 손 상 내 용 | 손상규모 | | | | | 단 위 | 비 고 |
|---|---|---|---|---|---|---|---|---|---|---|
| 31 | S1 | 바닥판 | 균열 | 0.2 | 3.0 | | 1 | 3.00 | m | 신규 |
| 33 | S1 | 바닥판 | 망상균열 | | 1.5 | 4.0 | 2 | 12.00 | m <sup>2</sup> | 신규 |
| 43 | S1 | 바닥판 | 망상균열 | | 1.0 | 1.0 | 1 | 1.00 | m <sup>2</sup> | 신규 |
| 58 | S1 | 신축이음 | 부식 | | 2.5 | 0.5 | 1 | 1.25 | m <sup>2</sup> | 신규 |

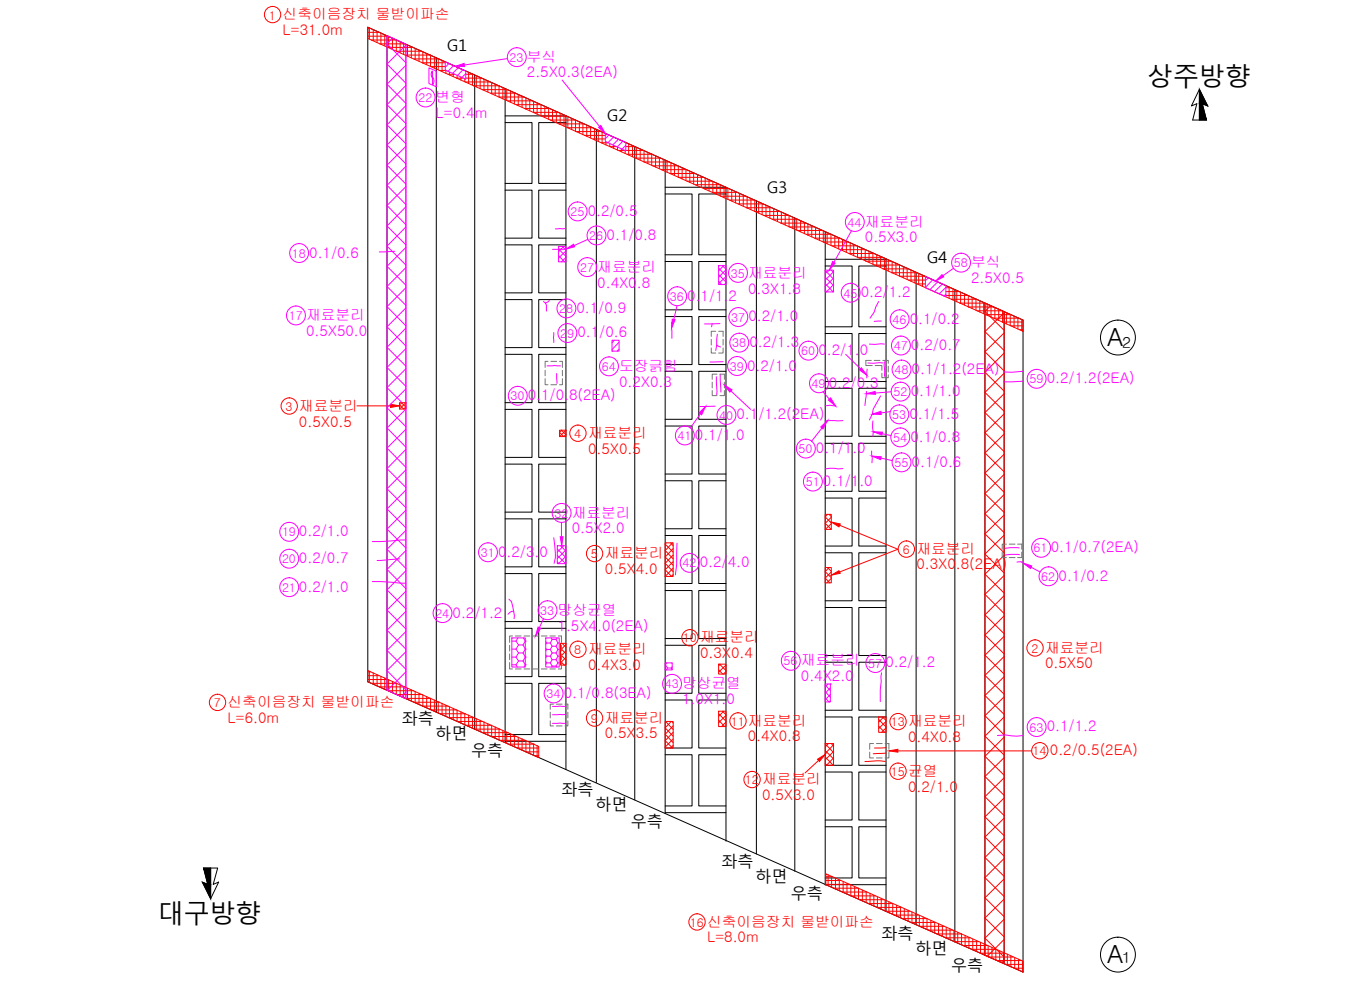
# 하판3교 외관조사망도 바닥판 하면 및 거더외부 S1

| 번호 | 경간 | 손상 위치 | 손상 내용 | 손상 규모 | | | | | 단위 | 비고 |
|---|---|---|---|---|---|---|---|---|---|---|
| 61 | S1 | 바닥판 | 균열 | 0.1 | 0.7 | | 2 | 1.40 | m | 신규 |
| 64 | S1 | 거더외부(G2) | 도장균열 | | 0.2 | 0.3 | 1 | 0.06 | m | 신규 |

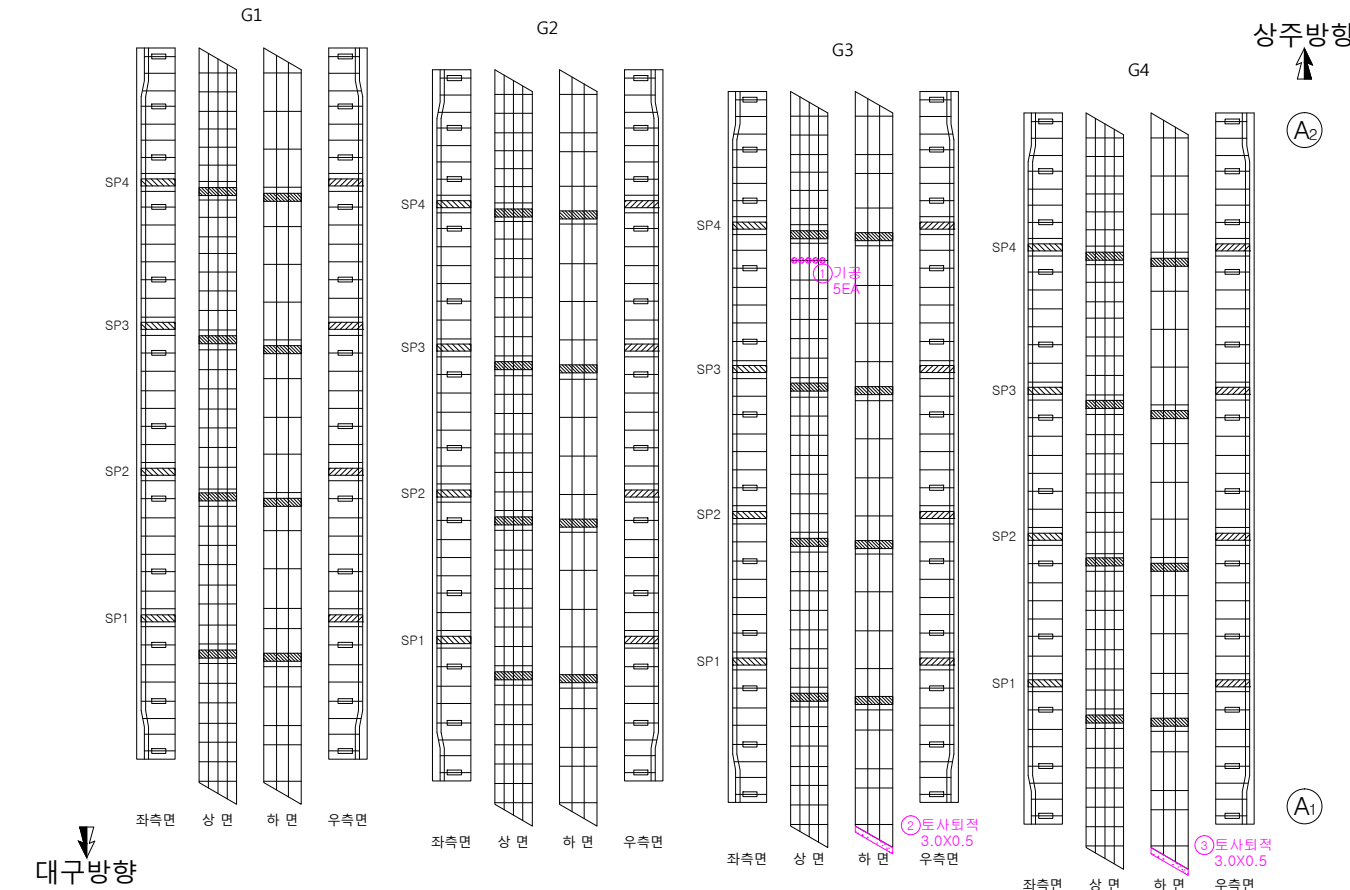
# 하판3교 외관조사망도 거더내부 S1

\*A1측 슬래브 통선 우수 유입

| 번호 | 경간 | 손상 위치 | 손상 내용 | 손상규모 | | | | | 단위 | 비고 |
|---|---|---|---|---|---|---|---|---|---|---|
| 1 | S1 | 거더내부(G3) | 기공 | | | | 5 | 5.00 | ea | 신규 |
| 2 | S1 | 거더내부(G3) | 토사외적 | | 3.0 | 0.5 | 1 | 1.50 | m² | 신규 |
| 3 | S1 | 거더내부(G4) | 토사외적 | | 3.0 | 0.5 | 1 | 1.50 | m² | 신규 |

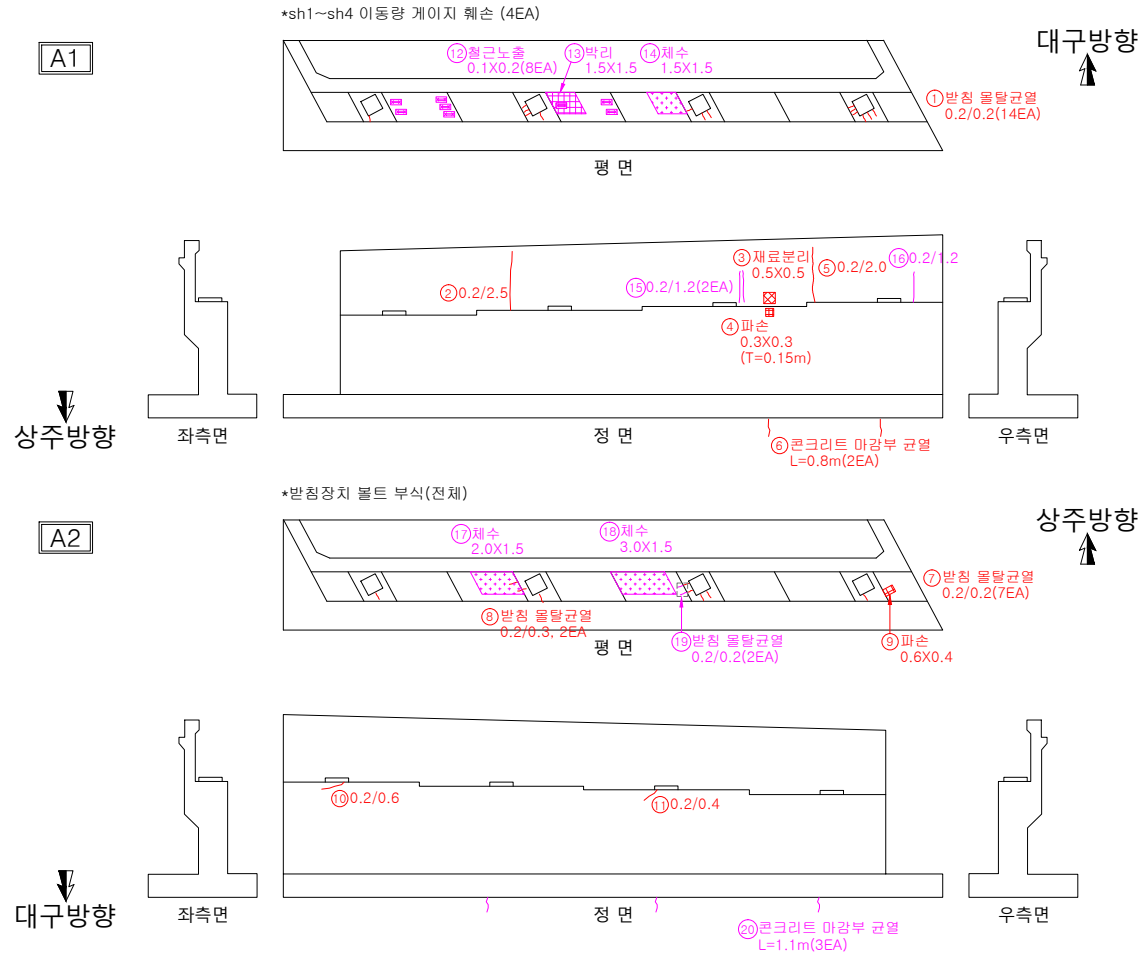
# 하판3교 외관조사망도 교대 A1, A2

| 번호 | 경간 | 손상 위치 | 손상 내용 | 손상 규모 | | | | 단위 | 비고 |
|---|---|---|---|---|---|---|---|---|---|
| 1 | A1 | 교량받침 | 받침 몰탈균열 | 0.2 | 0.2 | | 14 | 2.80 | m |
| 2 | A1 | 교대 | 균열 | 0.2 | 2.5 | | 1 | 2.50 | m |
| 9 | A2 | 교량받침 | 파손 | | 0.6 | 0.4 | 1 | 0.24 | m² |
| 12 | A1 | 교량받침 | 철근노출 | | 0.1 | 0.2 | 8 | 0.16 | m² 신규 |
| 13 | A1 | 교량받침 | 박리 | | 1.5 | 1.5 | 1 | 2.25 | m² 신규 |
| 14 | A1 | 교량받침 | 체수 | | 1.5 | 1.5 | 1 | 2.25 | m² 신규 |
| 17 | A2 | 교량받침 | 체수 | | 2.0 | 1.5 | 1 | 3.00 | m² 신규 |
| 18 | A2 | 교량받침 | 체수 | | 3.0 | 1.5 | 1 | 4.50 | m² 신규 |
