# 신장2교 외관조사망도바닥판상면S1

| 용역명 | 발주처 | 용역사 | SCALE | DATE | 도면명 | 도면번호 |
|---|---|---|---|---|---|---|
| 국도26호선 회천교 등 16개교 정밀안전점검용역 | 대구국토관리사무소 | (재)한국재난연구원<br>(주)다음기술단 | None | 2020.12 | 바닥판상면S1 | 01 |

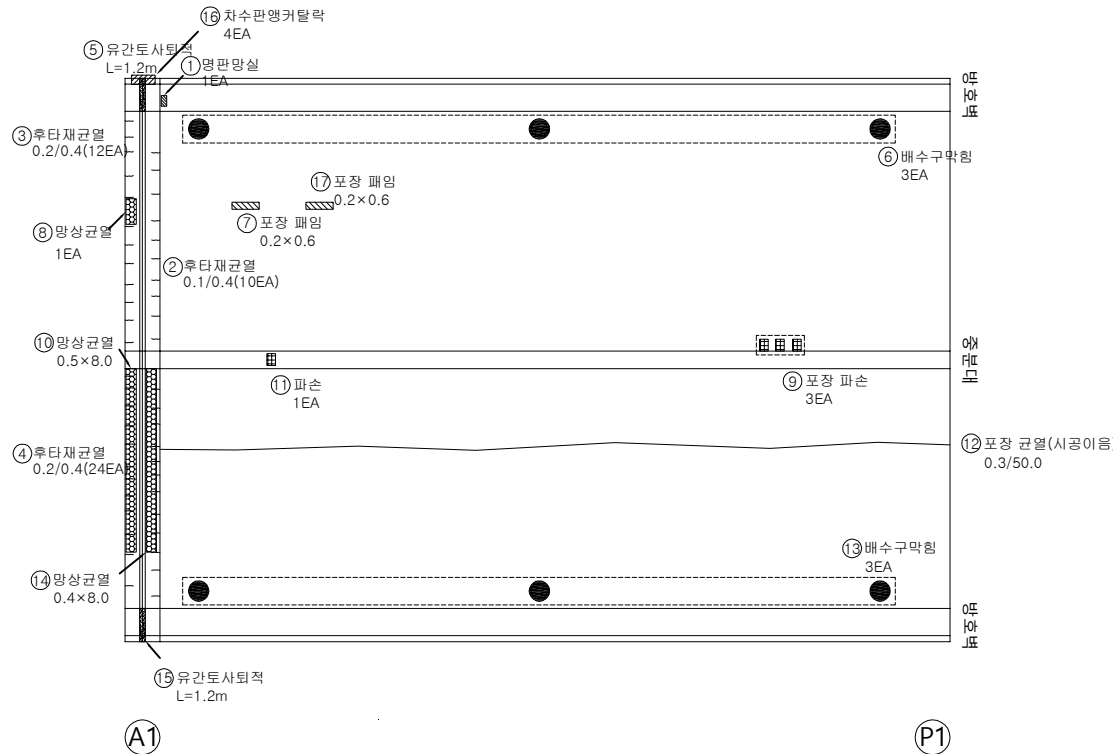
| 번호 | 경간 | 손상위치 | 손상내용 | 손상규모 | | | | | 단위 | 비고 |
|---|---|---|---|---|---|---|---|---|---|---|
| 1 | S1 | 방호벽 | 명판망실 | | | | 1 | 1.00 | ea | |
| 2 | S1 | 신축이음 | 후타재균열 | 0.1 | 0.4 | | 10 | 4.00 | m | |
| 3 | S1 | 신축이음 | 후타재균열 | 0.2 | 0.4 | | 12 | 4.80 | m | |
| 4 | S1 | 신축이음 | 후타재균열 | 0.2 | 0.4 | | 24 | 9.60 | m | |
| 5 | S1 | 신축이음 | 유간토사퇴적 | | 1.2 | | 1 | 1.20 | m | |
| 6 | S1 | 배수시설 | 배수구막힘 | | | | 3 | 3.00 | ea | 20'보수 |
| 7 | S1 | 교면포장 | 포장 패임 | | 0.2 | 0.6 | 1 | 0.12 | m² | |
| 8 | S1 | 신축이음 | 망상균열 | | | | 1 | 1.00 | ea | |
| 9 | S1 | 교면포장 | 포장 파손 | | | | 3 | 3.00 | ea | |
| 10 | S1 | 신축이음 | 망상균열 | | 0.5 | 8.0 | 1 | 4.00 | m² | |
| 11 | S1 | 중앙분리대 | 파손 | | | | 1 | 1.00 | ea | 손상감소 |
| 12 | S1 | 교면포장 | 포장 균열(시공이음) | 0.3 | 50.0 | | 1 | 50.00 | m | |
| 13 | S1 | 배수시설 | 배수구막힘 | | | | 3 | 3.00 | ea | 20'보수 |
| 14 | S1 | 신축이음 | 망상균열 | | 0.4 | 8.0 | 1 | 3.20 | m² | |
| 15 | S1 | 신축이음 | 유간토사퇴적 | | 1.2 | | 1 | 1.20 | m | |
| 16 | S1 | 신축이음 | 차수판앵커탈락 | | | | 4 | 4.00 | ea | 신규 |
| 17 | S1 | 교면포장 | 포장 패임 | | 0.2 | 0.6 | 1 | 0.12 | m² | 신규 |

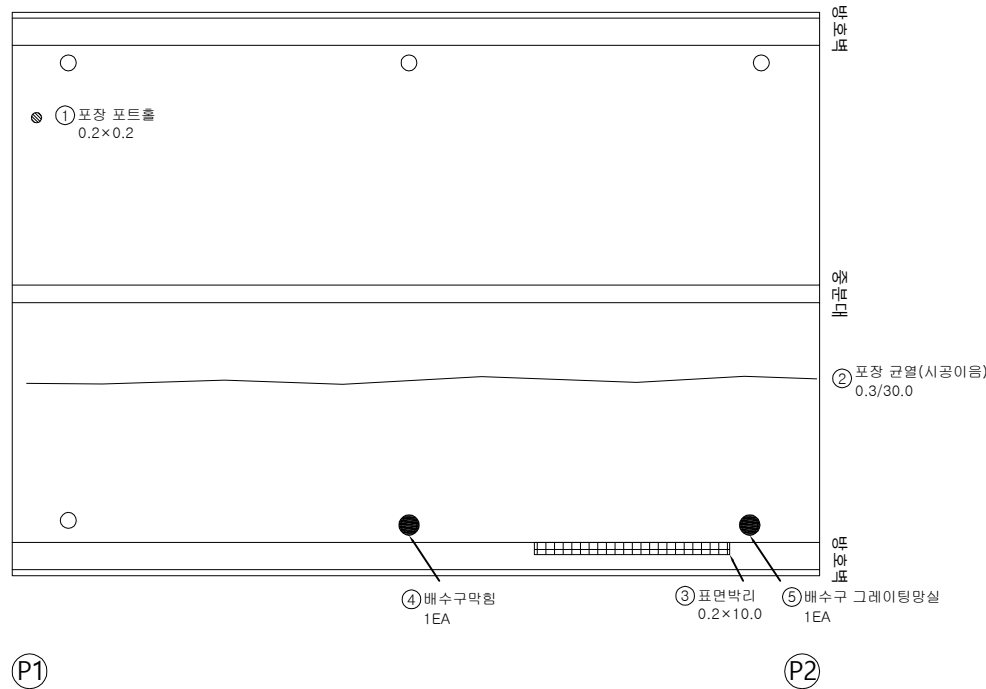
## 신장2교 외관조사망도바닥판상면S2

| 번호 | 경간 | 손상위치 | 손상내용 | 손상규모 | | | | | 단위 | 비고 |
|---|---|---|---|---|---|---|---|---|---|---|
| 1 | S2 | 교면포장 | 포장 포트홀 | | 0.2 | 0.2 | 1 | 0.04 | m² | |
| 2 | S2 | 교면포장 | 포장 균열(시공이음) | 0.3 | 30.0 | | 1 | 30.00 | m | |
| 3 | S2 | 방호벽 | 표면박리 | | 0.2 | 10.0 | 1 | 2.00 | m² | |
| 4 | S2 | 배수시설 | 배수구막힘 | | | | 1 | 1.00 | ea | 20'보수 |
| 5 | S2 | 배수시설 | 배수구 그레이팅망설 | | | | 1 | 1.00 | ea | |

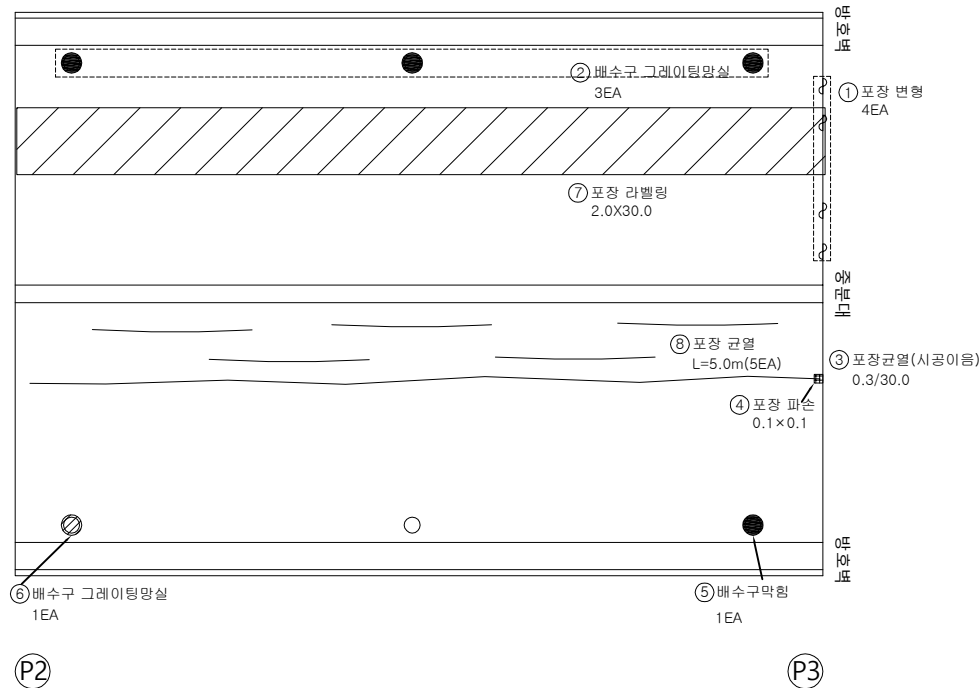
# 신장2교 외관조사망도바닥판상면S3

| 번호 | 경간 | 손상위치 | 손상내용 | 손상규모 | | | | | 단위 | 비고 |
|---|---|---|---|---|---|---|---|---|---|---|
| 1 | S3 | 교면포장 | 포장 변형 | | | | 4 | 4.00 | ea | |
| 2 | S3 | 배수시설 | 배수구 그레이팅망실 | | | | 3 | 3.00 | ea | |
| 3 | S3 | 교면포장 | 포장 균열(시공이음) | 0.3 | 30.0 | | 1 | 30.00 | m | |
| 4 | S3 | 교면포장 | 포장 파손 | | 0.1 | 0.1 | 1 | 0.01 | m² | |
| 5 | S3 | 배수시설 | 배수구막힘 | | | | 1 | 1.00 | ea | 20'보수 |
| 6 | S3 | 배수시설 | 배수구 그레이팅망실 | | | | 1 | 1.00 | ea | |
| 7 | S3 | 교면포장 | 포장 라벨링 | | 2.0 | 30.0 | 1 | 60.00 | m² | 신규 |
| 8 | S3 | 교면포장 | 포장 균열 | | 5.0 | | 5 | 25.00 | m | 신규 |

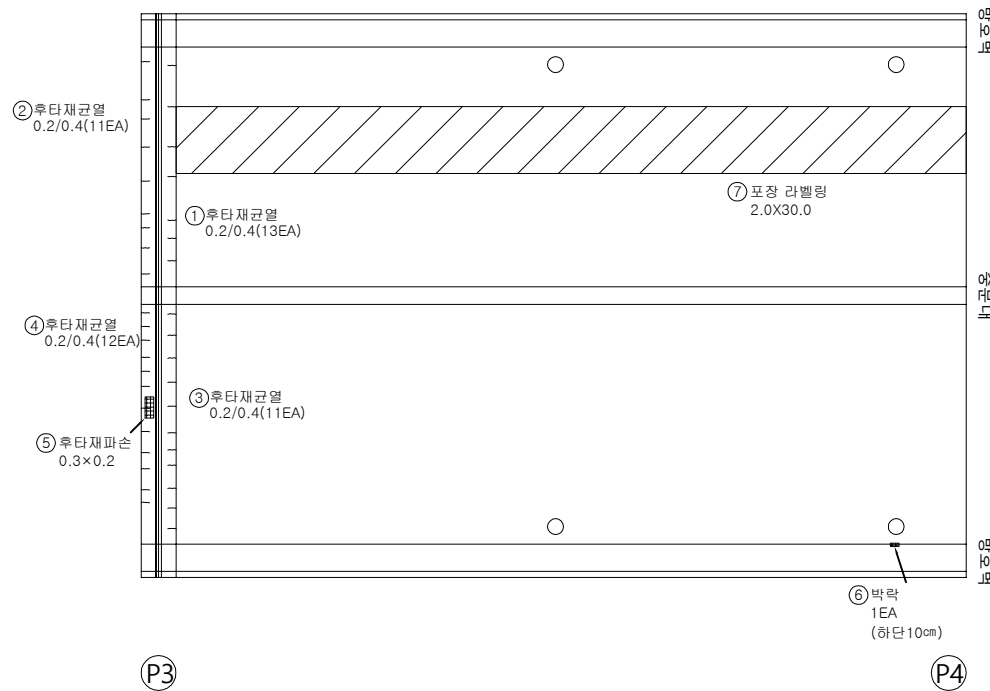
# 신장2교 외관조사망도바닥판상면S4

| 번호 | 경간 | 손상위치 | 손상내용 | 손상규모 | | | | | 단위 | 비고 |
|---|---|---|---|---|---|---|---|---|---|---|
| 1 | S4 | 신축이음 | 후타재균열 | 0.2 | 0.4 | | 13 | 5.20 | m | |
| 2 | S4 | 신축이음 | 후타재균열 | 0.2 | 0.4 | | 11 | 4.40 | m | |
| 3 | S4 | 신축이음 | 후타재균열 | 0.2 | 0.4 | | 11 | 4.40 | m | |
| 4 | S4 | 신축이음 | 후타재균열 | 0.2 | 0.4 | | 12 | 4.80 | m | |
| 5 | S4 | 신축이음 | 후타재파손 | | 0.3 | 0.2 | 1 | 0.06 | m <sup>2</sup> | |
| 6 | S4 | 방호벽 | 박락 | | | | 1 | 1.00 | ea | 하단10cm |
| 7 | S4 | 교면포장 | 포장라벨링 | 2.0 | 30.0 | | 1 | 60.00 | m <sup>2</sup> | 신규 |

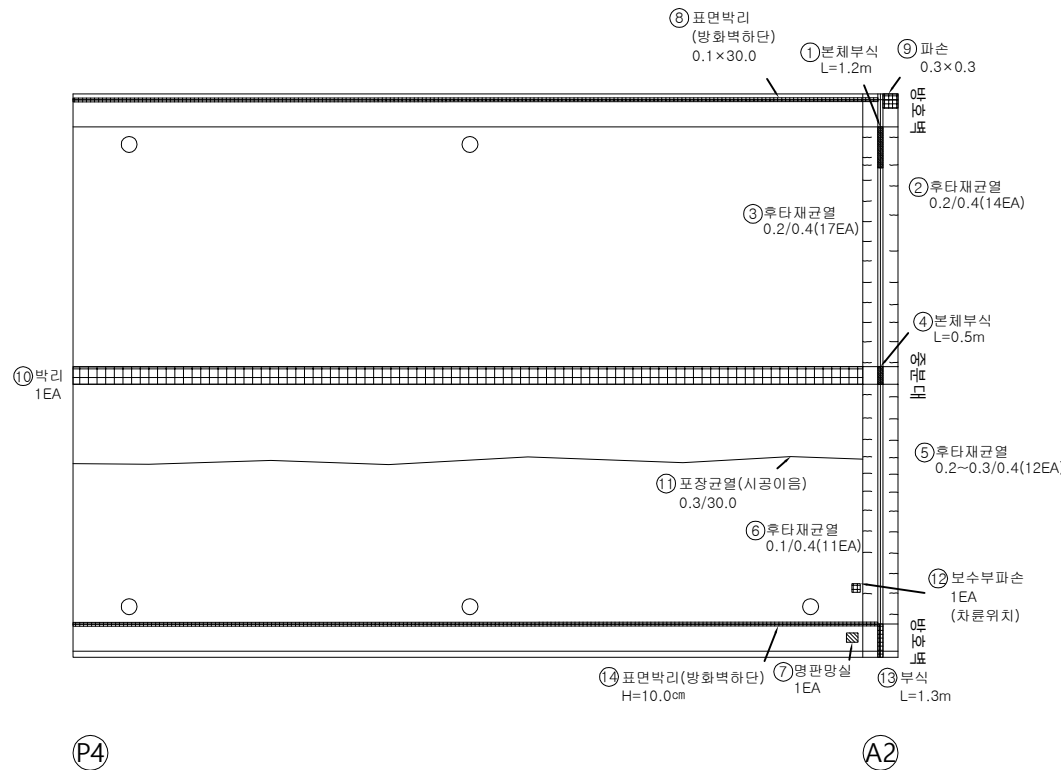
# 신장2교 외관조사망도바닥판상면S5

| 번호 | 경간 | 손상위치 | 손상내용 | 손상규모 | | | | | 단위 | 비고 |
|---|---|---|---|---|---|---|---|---|---|---|
| 1 | S5 | 신축이음 | 본체부식 | | 1.2 | | 1 | 1.20 | m | |
| 2 | S5 | 신축이음 | 후타재균열 | 0.2 | 0.4 | | 14 | 5.60 | m | |
| 3 | S5 | 신축이음 | 후타재균열 | 0.2 | 0.4 | | 17 | 6.80 | m | |
| 4 | S5 | 신축이음 | 본체부식 | | 0.5 | | 1 | 0.50 | m | |
| 5 | S5 | 신축이음 | 후타재균열 | 0.2~0.3 | 0.4 | | 12 | 4.80 | m | |
| 6 | S5 | 신축이음 | 후타재균열 | 0.1 | 0.4 | | 11 | 4.40 | m | |
| 7 | S5 | 방호벽 | 명판망실 | | | | 1 | 1.00 | ea | |
| 8 | S5 | 방호벽 | 표면박리 | 0.1 | 30.0 | | 1 | 3.00 | m <sup>2</sup> | 방화벽하단 |
| 9 | S5 | 방호벽 | 파손 | 0.3 | 0.3 | | 1 | 0.09 | m <sup>2</sup> | |
| 10 | S5 | 중분대 | 박리 | | | | 1 | 1.00 | ea | 중분대상단 |
| 11 | S5 | 교면포장 | 포장균열(시공이음) | 0.3 | 30.0 | | 1 | 30.00 | m | |
| 12 | S5 | 교면포장 | 보수부파손 | | | | 1 | 1.00 | ea | 차륜위치 |
| 13 | S5 | 방호벽 | 부식 | | 1.3 | | 1 | 1.30 | m | |
| 14 | S5 | 방호벽 | 표면박리 | 0.1 | | | 1 | 0.10 | m <sup>2</sup> | 방화벽하단 |

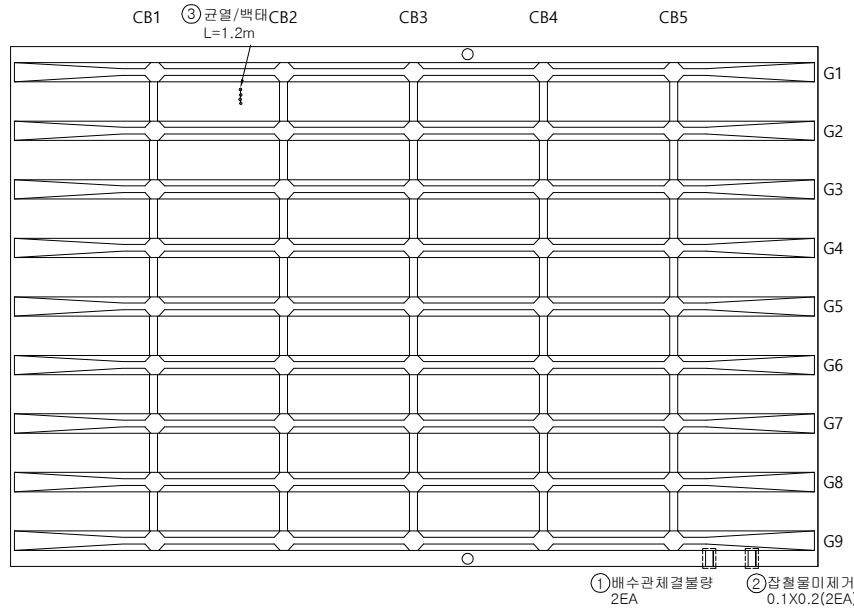
## 신장2교 외관조사망도바닥판하면S2

| 번호 | 경간 | 손상 위치 | 손상 내용 | 손상 규모 | | | | | 단위 | 비고 |
|---|---|---|---|---|---|---|---|---|---|---|
| 1 | S2 | 배수시설 | 배수관 체결볼량 | | | | 2 | 2.00 | ea | |
| 2 | S2 | 바닥판 | 잠철근미 제거 | | 0.1 | 0.2 | 2 | 0.04 | m <sup>2</sup> | |
| 3 | S2 | 바닥판 | 균열/백태 | 1.2 | | | 1 | 1.20 | m | |

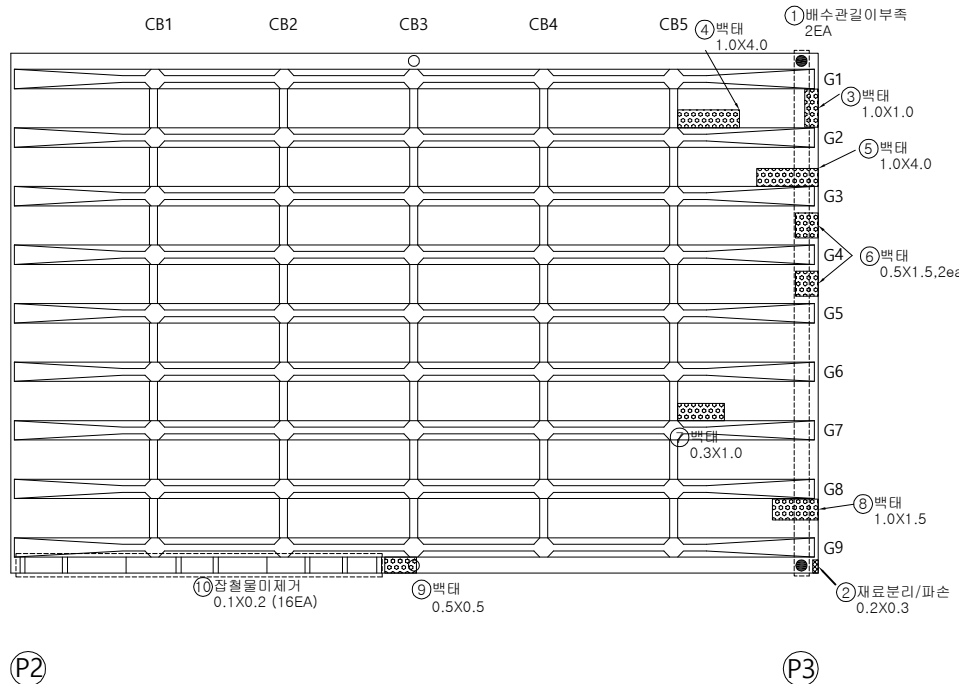
## ■ 신장2교 외관조사망도바닥판하면S3

| 번호 | 경간 | 손 상 위 치 | 손 상 내 용 | 손상규모 | | | | | 단 위 | 비 고 |
|---|---|---|---|---|---|---|---|---|---|---|
| 1 | S3 | 배수시설 | 배수관길이부족 | | | | 2 | 2.00 | ea | |
| 2 | S3 | 바닥판 | 재료분리/파손 | 0.2 | 0.3 | 1 | 0.06 | m <sup>2</sup> | | |
| 3 | S3 | 바닥판 | 백태 | 1.0 | 1.0 | 1 | 1.00 | m <sup>2</sup> | | |
| 4 | S3 | 바닥판 | 백태 | 1.0 | 4.0 | 1 | 4.00 | m <sup>2</sup> | | |
| 5 | S3 | 바닥판 | 백태 | 1.0 | 4.0 | 1 | 4.00 | m <sup>2</sup> | | |
| 6 | S3 | 바닥판 | 백태 | 0.5 | 1.5 | 1 | 0.75 | m <sup>2</sup> | | |
| 7 | S3 | 바닥판 | 백태 | 0.3 | 1.0 | 1 | 0.30 | m <sup>2</sup> | | |
| 8 | S3 | 바닥판 | 백태 | 1.0 | 1.5 | 1 | 1.50 | m <sup>2</sup> | | |
| 9 | S3 | 바닥판 | 백태 | 0.5 | 0.5 | 1 | 0.25 | m <sup>2</sup> | | |
| 10 | S3 | 바닥판 | 철근미제거 | 0.1 | 0.2 | 16 | 0.32 | m <sup>2</sup> | | |

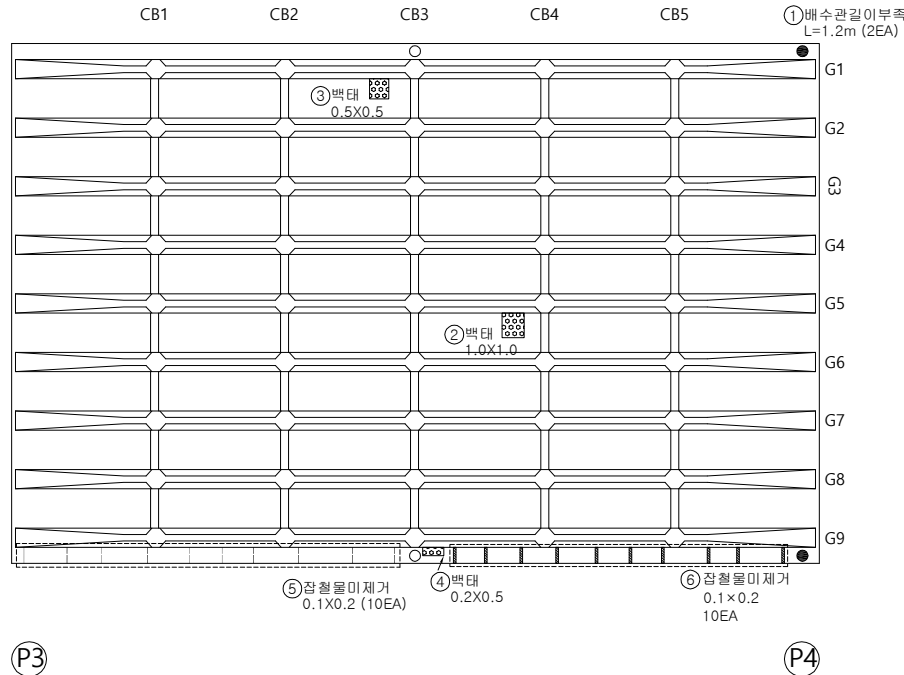
# 신장2교 외관조사망도바닥판하면S4

| 번호 | 경간 | 손 상 위 치 | 손 상 내 용 | 손상규모 | | | | | 단 위 | 비 고 |
|---|---|---|---|---|---|---|---|---|---|---|
| 1 | S4 | 배수시설 | 배수관길이부족 | | | | 2 | 2.00 | ea | |
| 2 | S4 | 바닥판 | 백태 | | 1.0 | 1.0 | 1 | 1.00 | m <sup>2</sup> | |

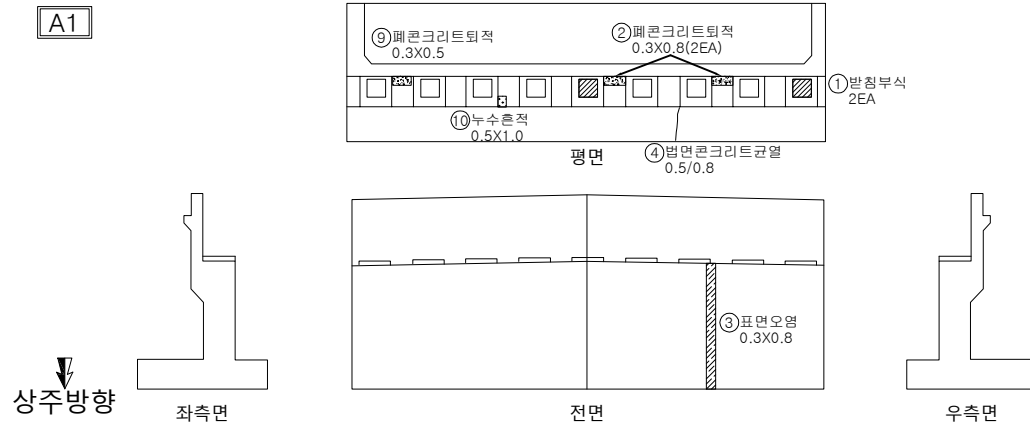
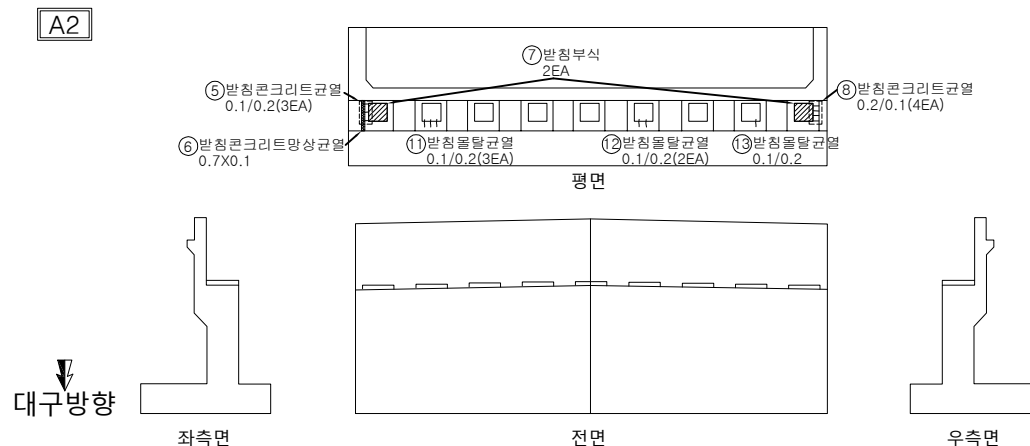
# 신장2교 외관조사망도교대A1,A2

| 번호 | 경간 | 손 상 위 치 | 손 상 내 용 | 손상규모 | | | | | 단 위 | 비 고 |
|---|---|---|---|---|---|---|---|---|---|---|
| 1 | A1 | 교량받침 | 받침부식 | | | | 2 | 2.00 | ea | |
| 4 | A1 | 교대(법면) | 콘크리트균열 | 0.5 | 0.8 | | 1 | 0.80 | m | |
| 5 | A2 | 교량받침 | 받침콘크리트균열 | 0.1 | 0.2 | | 3 | 0.60 | m | |
| 6 | A2 | 교량받침 | 받침콘크리트방상균열 | | 0.7 | 0.1 | 1 | 0.07 | m <sup>2</sup> | |
| 7 | A2 | 교량받침 | 받침부식 | | | | 2 | 2.00 | ea | |
| 8 | A2 | 교량받침 | 받침콘크리트균열 | 0.2 | 0.1 | | 4 | 0.40 | m | |
| 10 | A1 | 교대 | 누수흔적 | 0.5 | 1.0 | | 1 | 0.50 | m <sup>2</sup> | 신규 |
| 11 | A2 | 교량받침 | 받침물탈균열 | 0.1 | 0.2 | | 3 | 0.60 | m | 신규 |
| 12 | A2 | 교량받침 | 받침물탈균열 | 0.1 | 0.2 | | 2 | 0.40 | m | 신규 |
| 13 | A2 | 교량받침 | 받침물탈균열 | 0.1 | 0.2 | | 1 | 0.20 | m | 신규 |

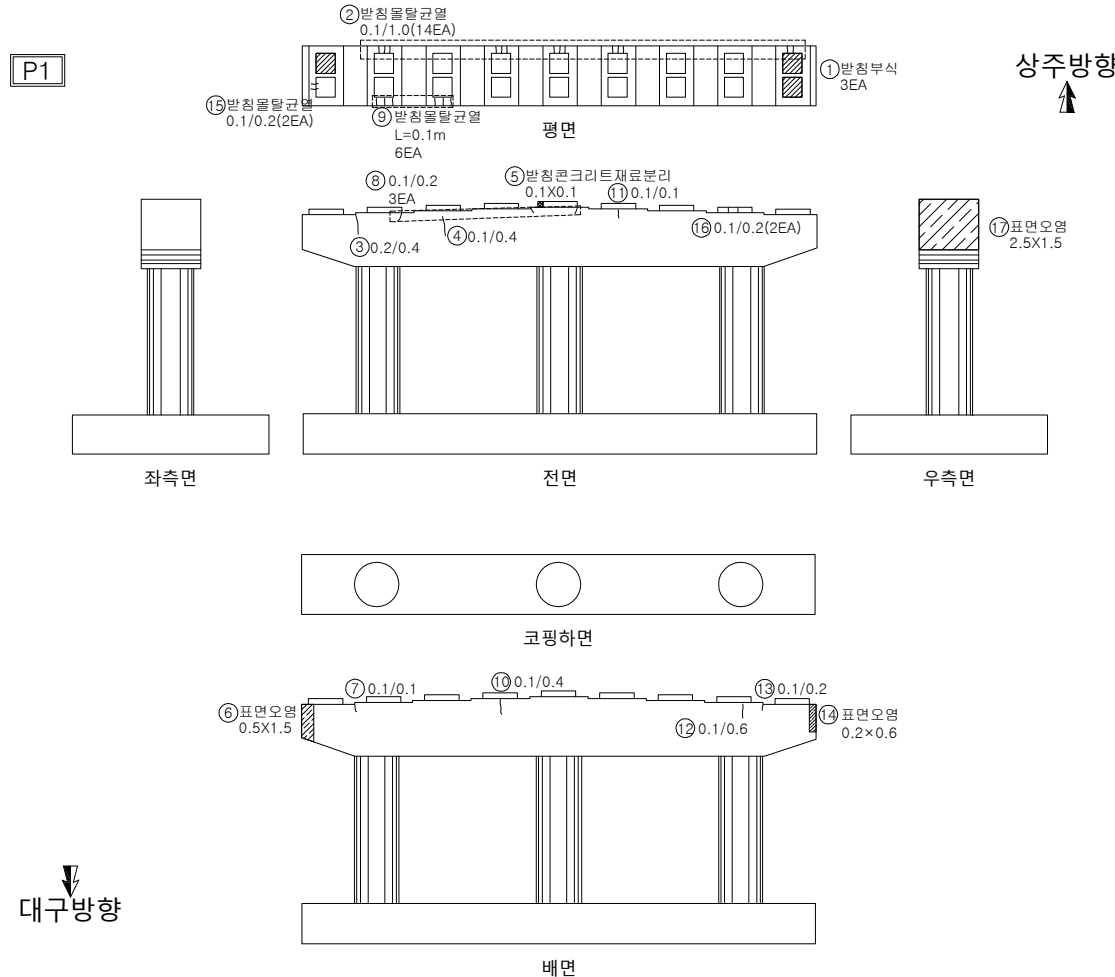
# 신장2교 외관조사망도교각P1

| 번호 | 경간 | 손상위치 | 손상내용 | 손상규모 | | | | | 단위 | 비고 |
|---|---|---|---|---|---|---|---|---|---|---|
| 1 | P1 | 교량받침 | 받침부식 | | | | 3 | 3.00 | ea | |
| 2 | P1 | 교량받침 | 받침물탈균열 | | 1.0 | | 14 | 14.00 | m | |
| 3 | P1 | 교각 | 균열 | 0.2 | 0.4 | | 1 | 0.40 | m | |
| 4 | P1 | 교각 | 균열 | 0.1 | 0.4 | | 1 | 0.40 | m | |
| 7 | P1 | 교각 | 균열 | 0.1 | 0.1 | | 1 | 0.10 | m | |
| 8 | P1 | 교각 | 균열 | 0.1 | 0.2 | | 3 | 0.60 | m | |
| 9 | P1 | 교량받침 | 받침물탈균열 | | 0.1 | | 6 | 0.60 | m | |
| 10 | P1 | 교각 | 균열 | 0.1 | 0.4 | | 1 | 0.40 | m | |
| 11 | P1 | 교각 | 균열 | 0.1 | 0.1 | | 1 | 0.10 | m | |
| 12 | P1 | 교각 | 균열 | 0.1 | 0.6 | | 1 | 0.60 | m | |
| 13 | P1 | 교각 | 균열 | 0.1 | 0.2 | | 1 | 0.20 | m | |
| 15 | P1 | 교량받침 | 받침물탈균열 | 0.1 | 0.2 | | 2 | 0.40 | m | 신규 |
| 16 | P1 | 교각 | 균열 | 0.1 | 0.2 | | 2 | 0.40 | m | 신규 |

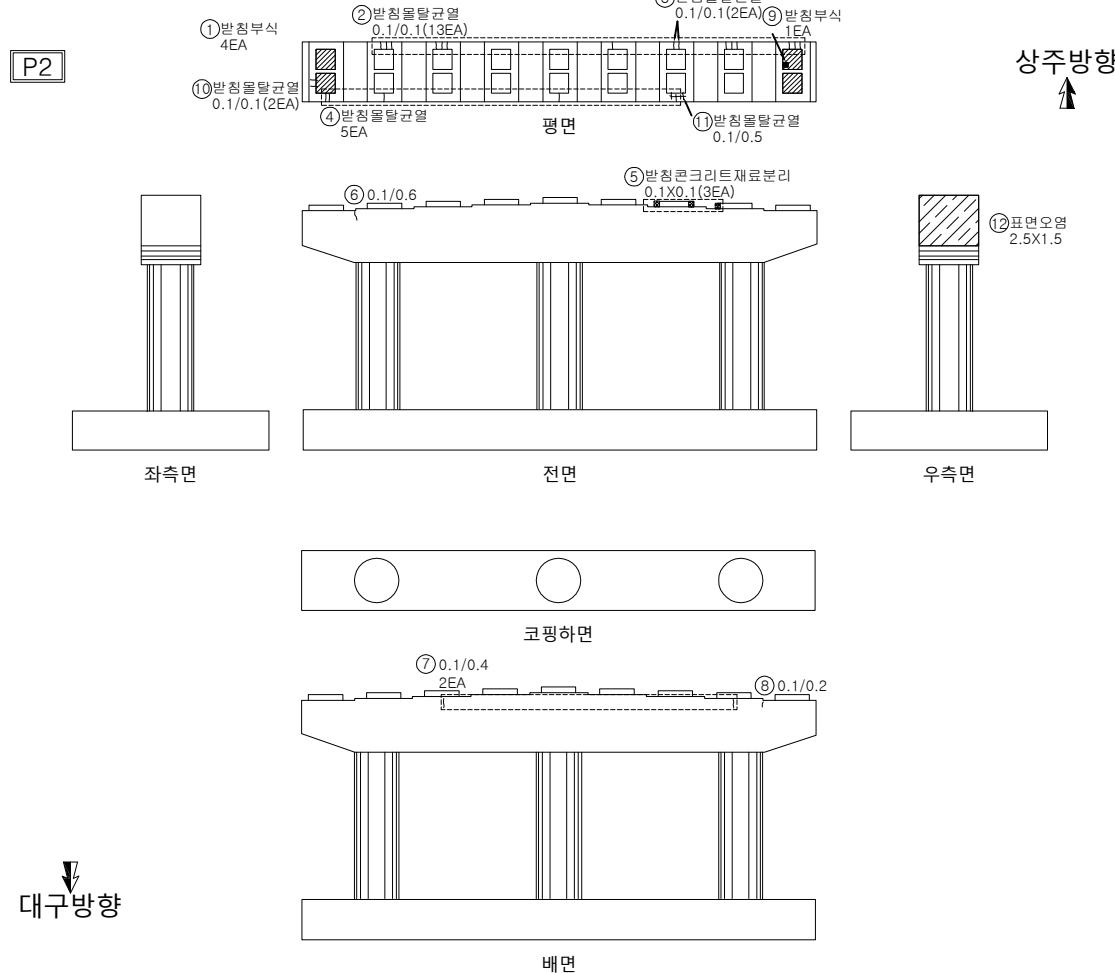
# 신장2교 외관조사망도교각P2

| 번호 | 경간 | 손상위치 | 손상내용 | 손상규모 | | | | | 단위 | 비고 |
|---|---|---|---|---|---|---|---|---|---|---|
| 1 | P2 | 교량받침 | 받침부식 | | | | 4 | 4.00 | ea | |
| 2 | P2 | 교량받침 | 받침물탈균열 | 0.1 | 0.1 | | 13 | 1.30 | m | |
| 3 | P2 | 교량받침 | 받침물탈균열 | 0.1 | 0.1 | | 2 | 0.20 | m | |
| 4 | P2 | 교량받침 | 받침물탈균열 | | 0.1 | | 5 | 0.50 | m | |
| 6 | P2 | 교각 | 균열 | 0.1 | 0.6 | | 1 | 0.60 | m | |
| 7 | P2 | 교각 | 균열 | 0.1 | 0.4 | | 2 | 0.80 | m | |
| 8 | P2 | 교각 | 균열 | 0.1 | 0.2 | | 1 | 0.20 | m | |
| 9 | P2 | 교량받침 | 받침부식 | | | | 1 | 1.00 | ea | |
| 10 | P2 | 교량받침 | 받침물탈균열 | 0.1 | 0.1 | | 2 | 0.20 | m | 신규 |
| 11 | P2 | 교량받침 | 받침물탈균열 | 0.1 | 0.5 | | 1 | 0.50 | m | 신규 |

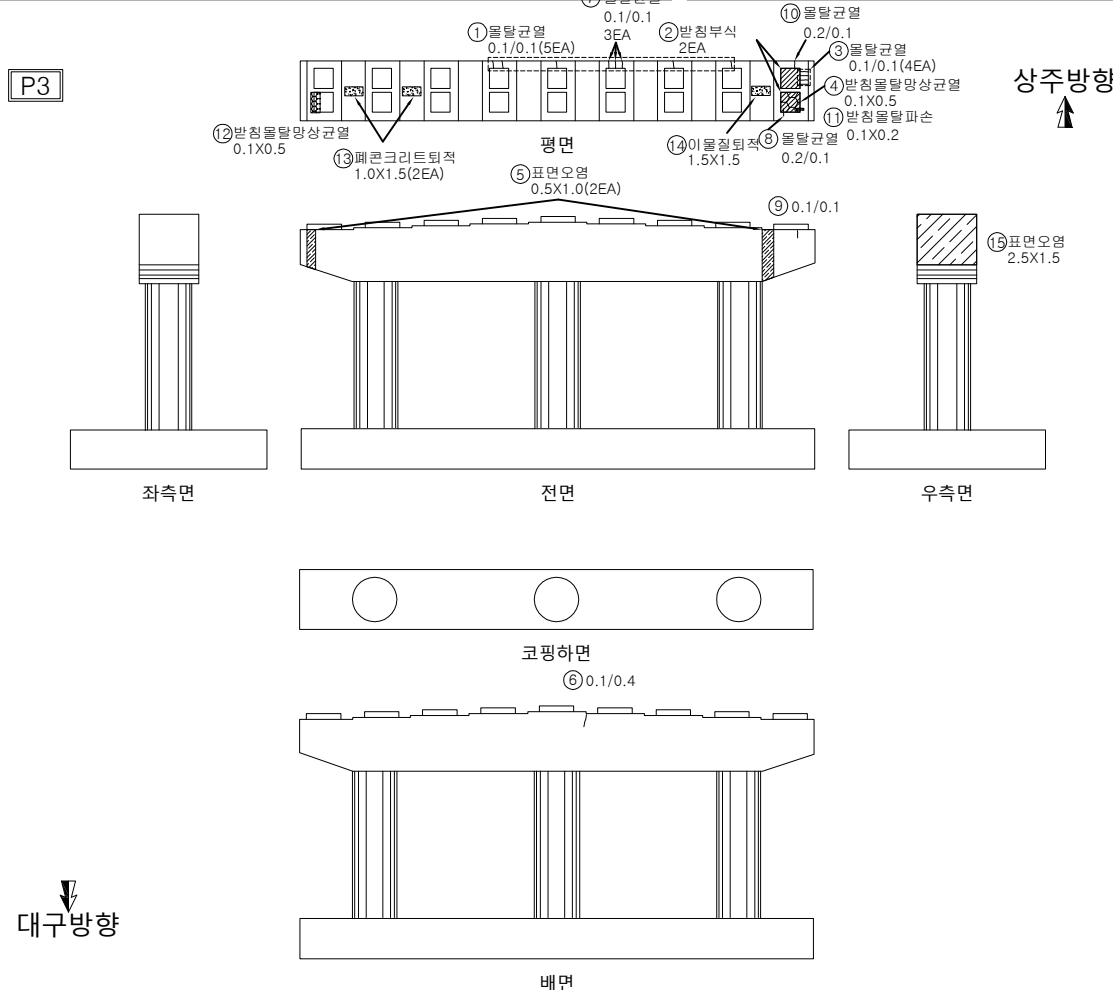
# 신장2교 외관조사망도교각P3

| 번호 | 경간 | 손 상 위 치 | 손 상 내 용 | 손상규모 | | | | 단 위 | 비 고 |
|---|---|---|---|---|---|---|---|---|---|
| 1 | P3 | 교량받침 | 받침물탈균열 | | 0.1 | | 5 | 0.50 | m |
| 2 | P3 | 교량받침 | 받침부식 | | | | 2 | 2.00 | ea |
| 3 | P3 | 교량받침 | 받침물탈균열 | | 0.1 | | 4 | 0.40 | m |
| 4 | P3 | 교량받침 | 받침물탈방상균열 | | 0.1 | 0.5 | 1 | 0.05 | m² |
| 6 | P3 | 교각 | 균열 | 0.1 | 0.4 | | 1 | 0.40 | m |
| 7 | P3 | 교량받침 | 받침물탈균열 | 0.1 | 0.1 | | 3 | 0.30 | m |
| 8 | P3 | 교량받침 | 받침물탈방상균열 | 0.2 | 0.1 | | 1 | 0.10 | m |
| 9 | P3 | 교각 | 균열 | 0.1 | 0.1 | | 1 | 0.10 | m |
| 10 | P3 | 교량받침 | 받침물탈균열 | 0.2 | 0.1 | | 1 | 0.10 | m |
| 12 | P3 | 교량받침 | 받침물탈방상균열 | | 0.1 | 0.5 | 1 | 0.05 | m² |

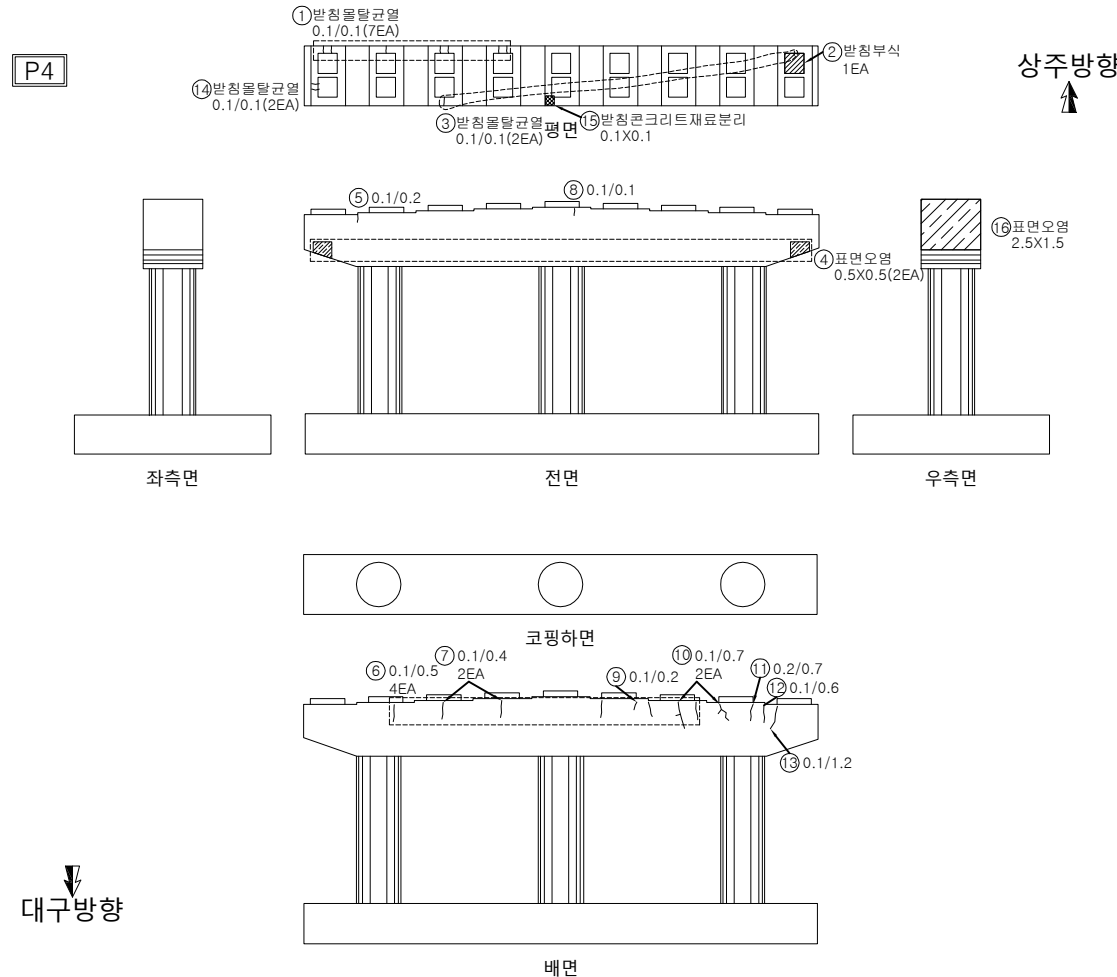
# 신장2교 외관조사망도교각P4

| 번호 | 경간 | 손상위치 | 손상내용 | 손상규모 | | | | 단위 | 비고 |
|---|---|---|---|---|---|---|---|---|---|
| 1 | P3 | 교량받침 | 방청물탈균열 | 0.1 | | | 7 | 0.70 | m |
| 2 | P3 | 교량받침 | 방청부식 | | | | 1 | 1.00 | ea |
| 3 | P3 | 교량받침 | 방청물탈균열 | 0.1 | | | 2 | 0.20 | m |
| 5 | P3 | 교각 | 균열 | 0.1 | 0.2 | | 1 | 0.20 | m |
| 6 | P3 | 교각 | 균열 | 0.1 | 0.5 | | 4 | 2.00 | m |
| 7 | P3 | 교각 | 균열 | 0.1 | 0.4 | | 2 | 0.80 | m |
| 8 | P3 | 교각 | 균열 | 0.1 | 0.1 | | 1 | 0.10 | m |
| 9 | P3 | 교각 | 균열 | 0.1 | 0.2 | | 1 | 0.20 | m |
| 10 | P3 | 교각 | 균열 | 0.1 | 0.7 | | 2 | 1.40 | m |
| 11 | P3 | 교각 | 균열 | 0.2 | 0.7 | | 1 | 0.70 | m |
| 12 | P3 | 교각 | 균열 | 0.1 | 0.6 | | 1 | 0.60 | m |
| 13 | P3 | 교각 | 균열 | 0.1 | 1.2 | | 1 | 1.20 | m |
| 14 | P3 | 교량받침 | 방청물탈균열 | 0.1 | 0.1 | | 2 | 0.20 | m 신규 |
