# ■ 전평고가교 외관조사망도 바닥판 상면 S1

| 용역명 | 발주처 | 용역사 | SCALE | DATE | 도면명 | 도면번호 |
|---|---|---|---|---|---|---|
| 국도26호선 회전교 동 16개교 정밀안전점검용역 | 대구국토관리사무소 | (재)한국재난연구원<br>(주)다음기술단 | None | 2020.12 | 바닥판 상면 S1 | 01 |

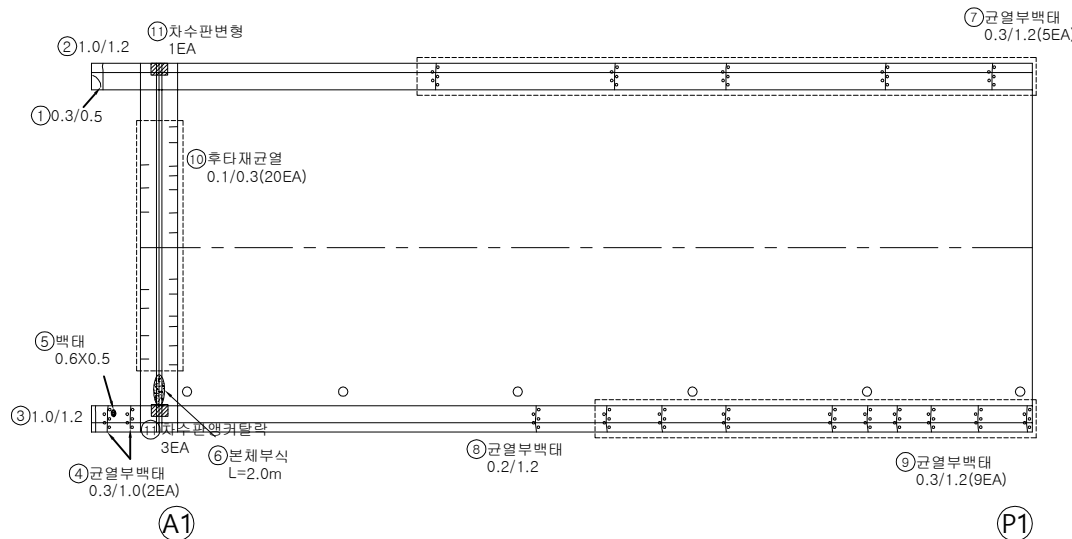
| 번호 | 경간 | 손상위치 | 손상내용 | 손상규모 | | | | | 단위 | 비고 |
|---|---|---|---|---|---|---|---|---|---|---|
| 1 | S1 | 방호벽 | 균열 | 0.3 | 0.5 | | 1 | 0.50 | m | 18'보수 |
| 2 | S1 | 방호벽 | 균열 | 1.0 | 1.2 | | 1 | 1.20 | m | 18'보수 |
| 3 | S1 | 방호벽 | 균열 | 1.0 | 1.2 | | 1 | 1.20 | m | 18'보수 |
| 4 | S1 | 방호벽 | 균열부백태 | 0.3 | 1.0 | | 2 | 2.00 | m | 18'보수 |
| 5 | S1 | 방호벽 | 백태 | | 0.6 | 0.5 | 1 | 0.30 | m' | 18'보수 |
| 6 | S1 | 신속이음 | 본체부식 | | 2.0 | | 1 | 2.00 | m | 20'보수 |
| 7 | S1 | 방호벽 | 균열부백태 | 0.3 | 1.2 | | 5 | 6.00 | m | 18'보수 |
| 8 | S1 | 방호벽 | 균열부백태 | 0.2 | 1.2 | | 1 | 1.20 | m | 18'보수 |
| 9 | S1 | 방호벽 | 균열부백태 | 0.3 | 1.2 | | 9 | 10.80 | m | 18'보수 |
| 10 | S1 | 신속이음 | 후타재균열 | 0.1 | 0.3 | | 20 | 6.00 | m | 20'보수 |
| 11 | S1 | 신속이음 | 차수판변형 | | | | 1 | 1.00 | ea | 20'보수 |
| 12 | S1 | 신속이음 | 차수판앵커탈락 | | | | 3 | 3.00 | ea | 20'보수 |

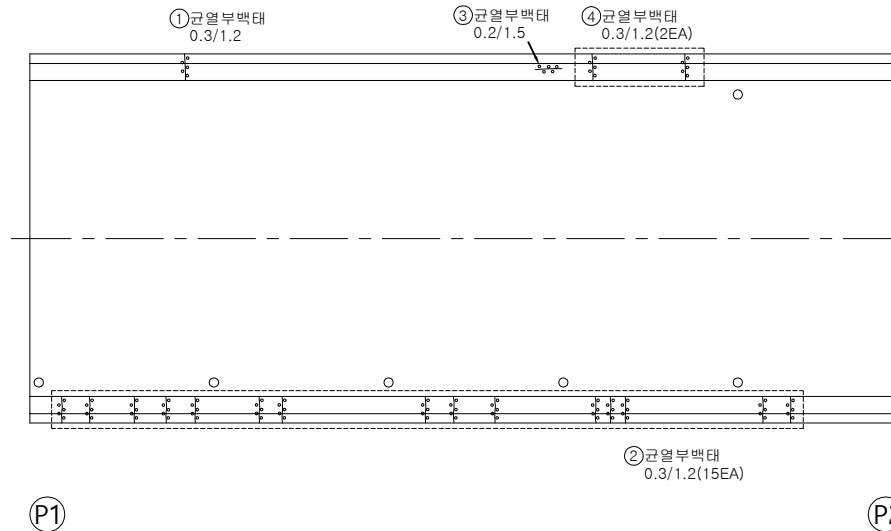
# ■ 전평고가교 외관조사망도 바닥판 상면 S2

| 번호 | 경간 | 손 상 위 치 | 손 상 내 용 | 손상규모 | | | | | 단 위 | 비 고 |
|---|---|---|---|---|---|---|---|---|---|---|
| 1 | S2 | 방호벽 | 균열 | 0.3 | 1.2 | | 1 | 1.20 | m | 18'보수 |
| 2 | S2 | 방호벽 | 균열 | 0.3 | 1.2 | | 15 | 18.00 | m | 18'보수 |
| 3 | S2 | 방호벽 | 균열 | 0.2 | 1.5 | | 1 | 1.50 | m | 18'보수 |
| 4 | S2 | 방호벽 | 균열 | 0.3 | 1.2 | | 2 | 2.40 | m | 18'보수 |

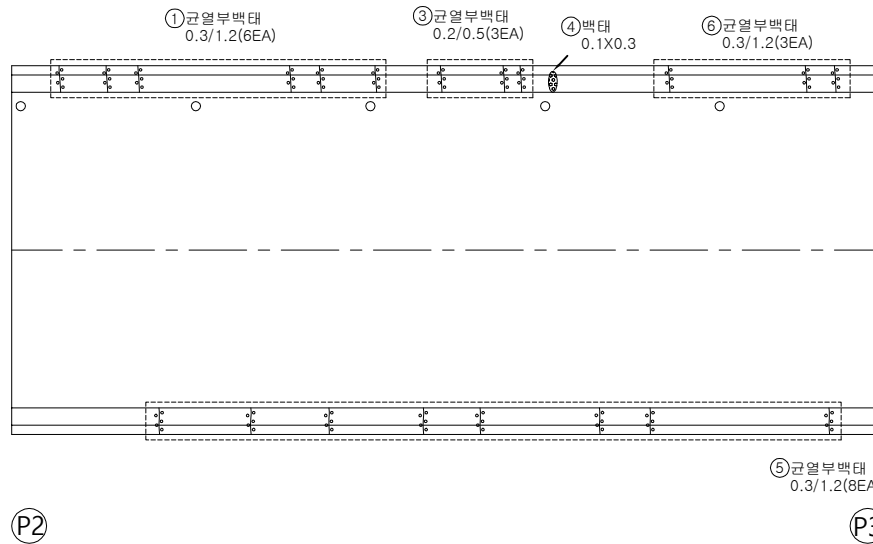
# ■ 전평고가교 외관조사망도 바닥판 상면 S3

| 번호 | 경간 | 손 상 위 치 | 손 상 내 용 | 손상규모 | | | | | 단 위 | 비 고 |
|---|---|---|---|---|---|---|---|---|---|---|
| 1 | S3 | 방호벽 | 균열부백태 | 0.3 | 1.2 | | 6 | 7.20 | m | 18'보수 |
| 2 | S3 | 방호벽 | 균열부백태 | 0.2 | 0.5 | | 3 | 1.50 | m | 18'보수 |
| 3 | S3 | 방호벽 | 백태 | | 0.1 | 0.3 | 1 | 0.03 | m' | 18'보수 |
| 4 | S3 | 방호벽 | 균열부백태 | 0.3 | 1.2 | | 8 | 9.60 | m | 18'보수 |
| 5 | S3 | 방호벽 | 균열부백태 | 0.3 | 1.2 | | 3 | 3.60 | m | 18'보수 |

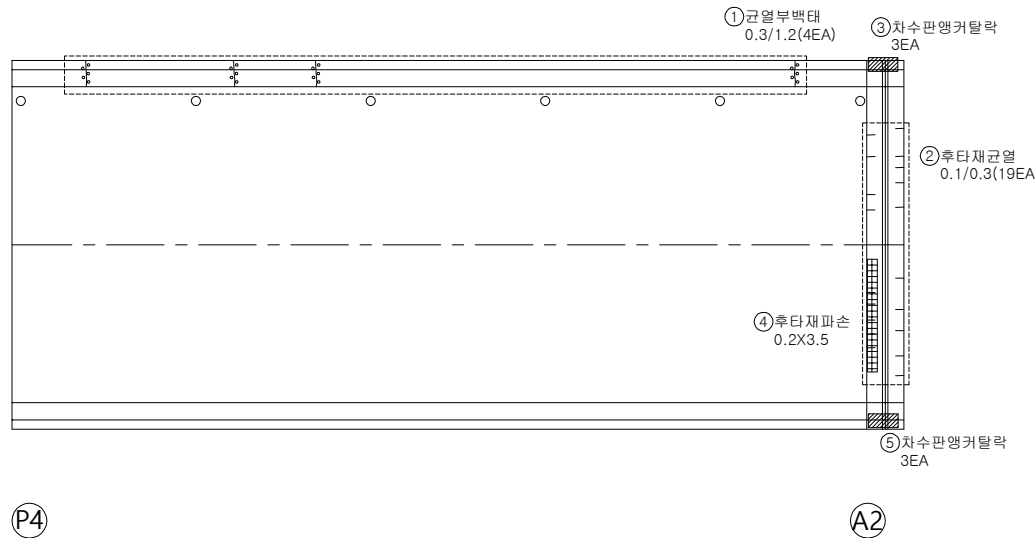
# ■ 전평고가교 외관조사망도 바닥판 상면 S5

| 번호 | 경간 | 손 상 위 치 | 손 상 내 용 | 손상규모 | | | | | 단 위 | 비 고 |
|---|---|---|---|---|---|---|---|---|---|---|
| 1 | S5 | 방호벽 | 균열부백태 | 0.3 | 1.2 | | 4 | 4.80 | m | 18'보수 |
| 2 | S5 | 신축이음 | 후타재균열 | 0.1 | 0.3 | | 19 | 5.70 | m | 20'보수 |
| 3 | S5 | 신축이음 | 차수판앵커탈락 | | | | 3 | 3.00 | m | 20'보수 |
| 4 | S5 | 신축이음 | 후타재파손 | | 0.2 | 3.5 | 1 | 0.70 | ㎡ | 20'보수 |
| 5 | S5 | 신축이음 | 차수판앵커탈락 | | | | 3 | 3.00 | m | 20'보수 |

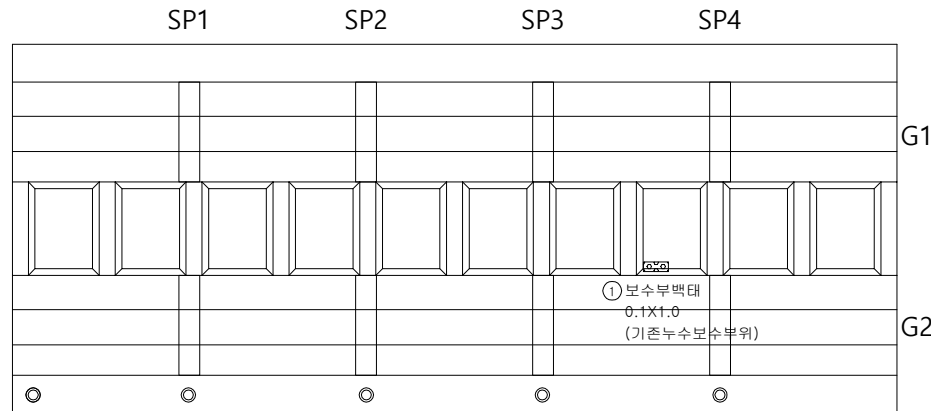
# ■ 천평고가교 외관조사망도 바닥판 하면 및 거더외부, 가로보 S2

| 번호 | 경간 | 손상 위치 | 손상 내용 | 손상규모 | | | | | 단위 | 비고 |
|---|---|---|---|---|---|---|---|---|---|---|
| 1 | S2 | 바닥판 | 보수부백태 | | 0.1 | 1.0 | 1 | 0.10 | ㎡ | 신규 |

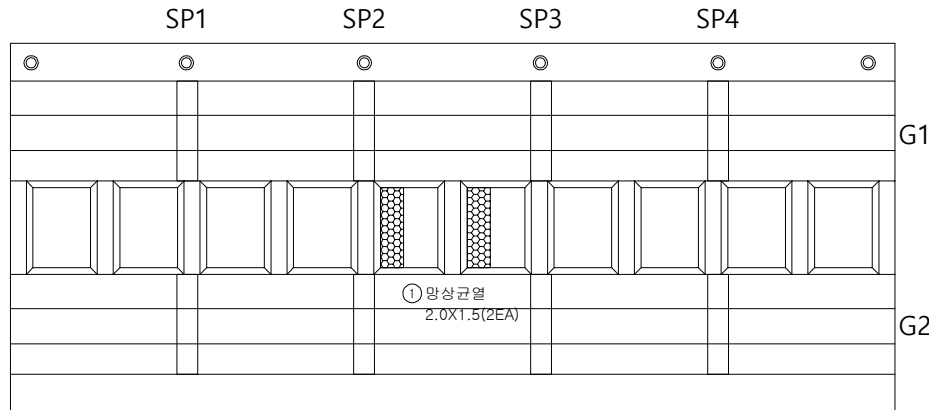
# ■ 천평고가교 외관조사망도 바닥판 하면 및 거더외부, 가로보 S3

| 번호 | 경간 | 손상 위치 | 손상 내용 | 손상 규모 | | | | | 단위 | 비고 |
|---|---|---|---|---|---|---|---|---|---|---|
| 1 | S3 | 바닥판 | 망상균열 | | 2.0 | 1.5 | 2 | 6.00 | ㎡ | 신규 |

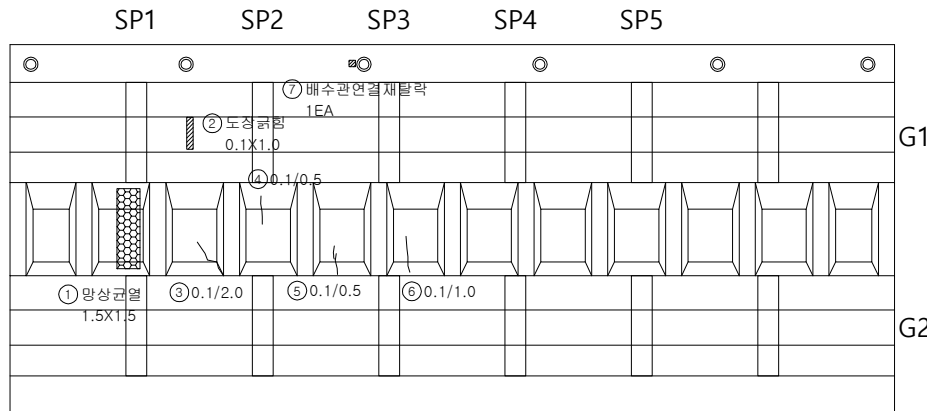
# ■ 전평고가교 외관조사망도 바닥판 하면 및 거더외부, 가로보 S4

| 번호 | 경간 | 손상위치 | 손상내용 | 손상규모 | | | | | 단위 | 비고 |
|---|---|---|---|---|---|---|---|---|---|---|
| 1 | S4 | 바닥판 | 망상균열 | | 1.5 | 1.5 | 1 | 2.25 | m <sup>2</sup> | 신규 |
| 2 | S4 | 거더외부 | 도장균형 | | 0.1 | 1.0 | 1 | 0.10 | m <sup>2</sup> | 신규 |
| 3 | S4 | 바닥판 | 균열 | 0.1 | 2.0 | | 1 | 2.00 | m | 신규 |
| 4 | S4 | 바닥판 | 균열 | 0.1 | 0.5 | | 1 | 0.50 | m | 신규 |
| 5 | S4 | 바닥판 | 균열 | 0.1 | 0.5 | | 1 | 0.50 | m | 신규 |
| 6 | S4 | 바닥판 | 균열 | 0.1 | 1.0 | | 1 | 1.00 | m | 신규 |
| 7 | S4 | 배수시설 | 배수관연결재탈락 | | | | 1 | 1.00 | ea | 신규 |

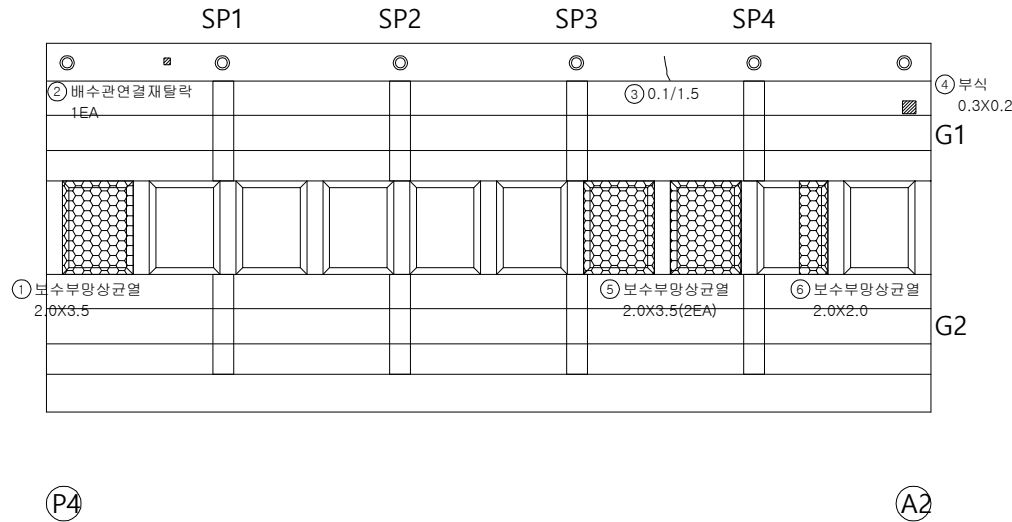
# ■ 전평고가교 외관조사망도 바닥판 하면 및 거더외부, 가로보 S5

| 번호 | 경간 | 손상위치 | 손상내용 | 손상규모 | | | | | 단위 | 비고 |
|---|---|---|---|---|---|---|---|---|---|---|
| 1 | S5 | 바닥판 | 보수부망상균열 | | 2.0 | 3.5 | 1 | 7.00 | ㎡ | 신규 |
| 2 | S5 | 배수시설 | 배수관연결재탈락 | | | | 1 | 1.00 | ea | 신규 |
| 3 | S5 | 바닥판 | 균열 | 0.1 | 1.5 | | 1 | 1.50 | m | 신규 |
| 4 | S5 | 거더외부 | 부식 | | 0.3 | 0.2 | 1 | 0.06 | ㎡ | 신규 |
| 5 | S5 | 바닥판 | 보수부망상균열 | | 2.0 | 3.5 | 2 | 14.00 | ㎡ | 신규 |
| 6 | S5 | 바닥판 | 보수부망상균열 | | 2.0 | 2.0 | 1 | 4.00 | ㎡ | 신규 |

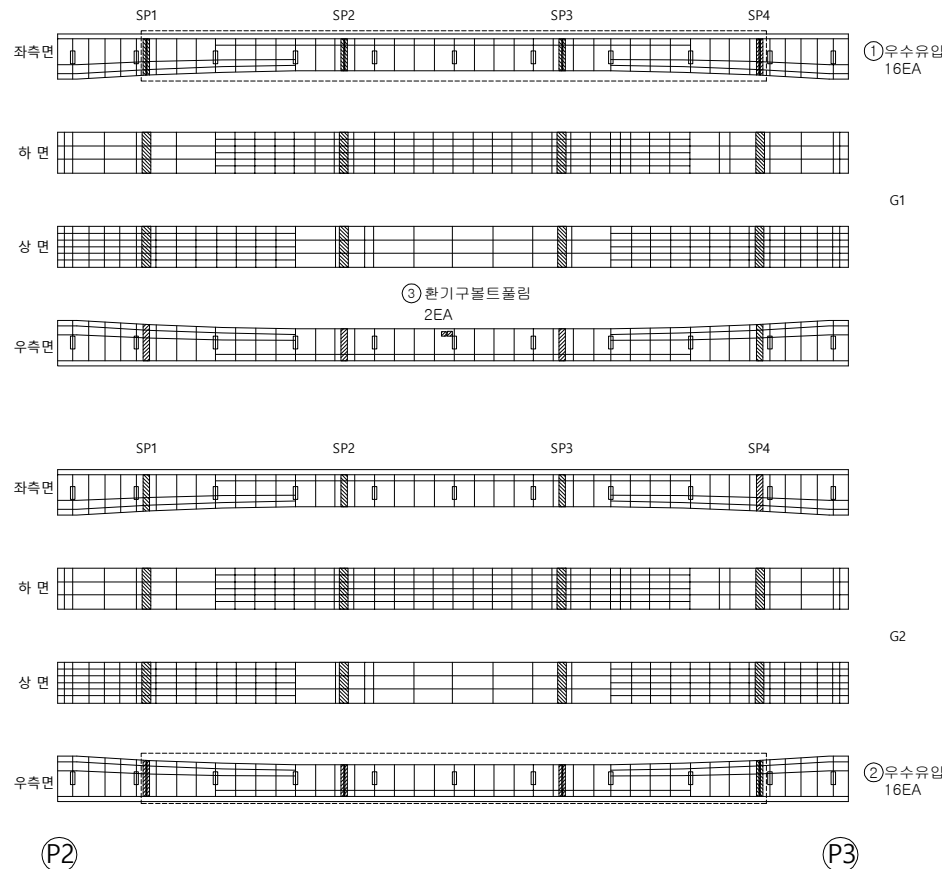
# 전평고가교 외관조사망도 거더내부 S3

| 번호 | 경간 | 손상 위치 | 손상 내용 | 손상규모 | | | | | 단 위 | 비 고 |
|---|---|---|---|---|---|---|---|---|---|---|
| 1 | S3 | 거더내부(G1) | 우수유입 | | | | 16 | 16.00 | ea | |
| 2 | S3 | 거더내부(G2) | 우수유입 | | | | 16 | 16.00 | ea | |
| 3 | S3 | 거더내부(G1) | 환기구볼트풀림 | | | | 2 | 2.00 | ea | 신규 |

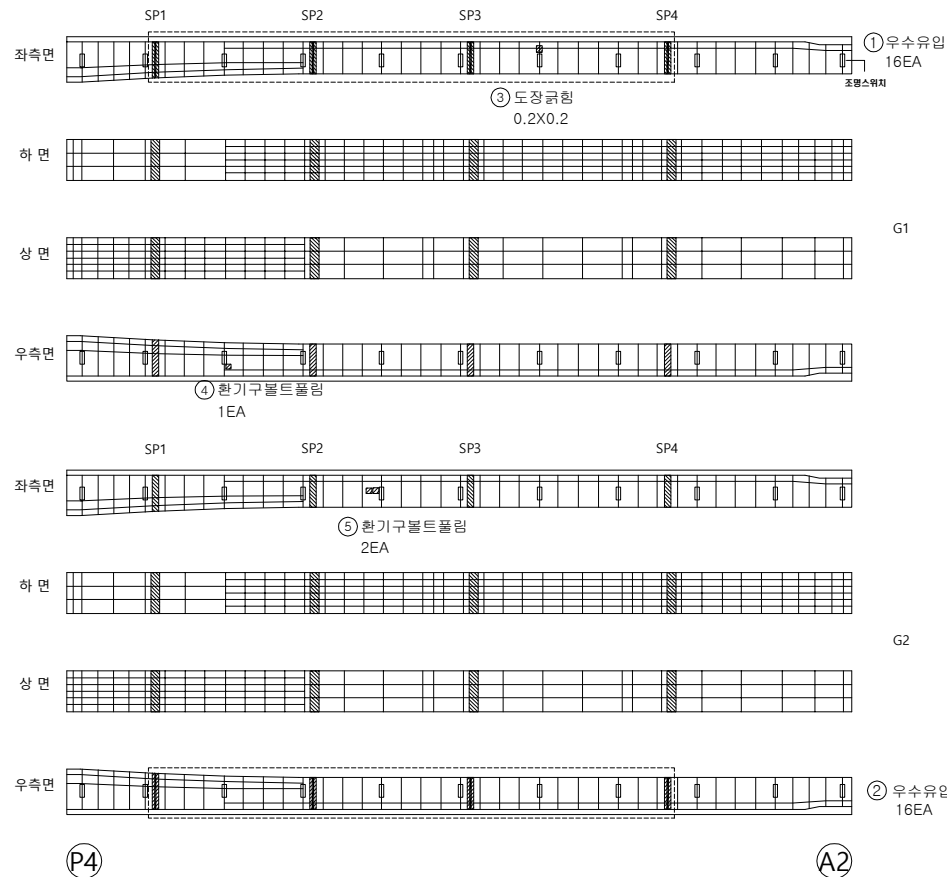
# ■ 전평고가교 외관조사망도 거더내부 S5

| 번호 | 경간 | 손상 위치 | 손상 내용 | 손상규모 | | | | | 단 위 | 비 고 |
|---|---|---|---|---|---|---|---|---|---|---|
| 1 | S5 | 거더내부(G1) | 우수유입 | | | | 16 | 16.00 | ea | |
| 2 | S5 | 거더내부(G2) | 우수유입 | | | | 16 | 16.00 | ea | |
| 3 | S5 | 거더내부(G1) | 도장균형 | 0.2 | 0.2 | | 1 | 0.04 | m' | 신규 |
| 4 | S5 | 거더내부(G1) | 환기구볼트풀림 | | | | 1 | 1.00 | ea | 신규 |
| 5 | S5 | 거더내부(G2) | 환기구볼트풀림 | | | | 2 | 2.00 | ea | 신규 |

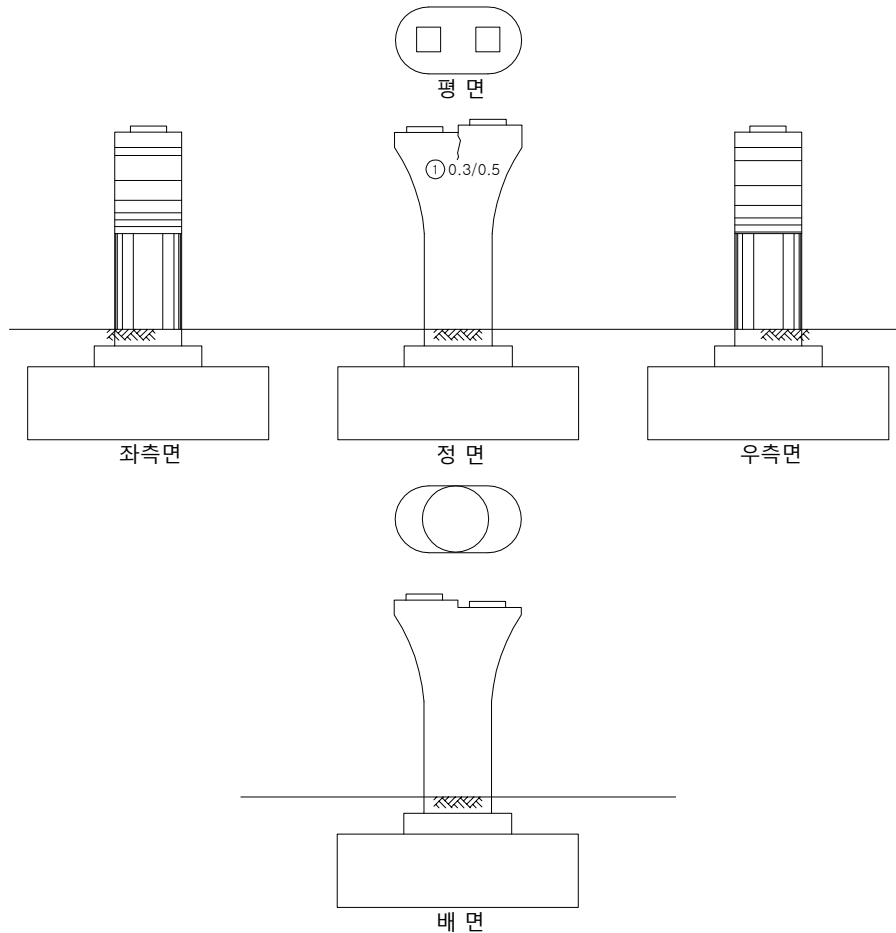
| 번호 | 경간 | 손 상 위 치 | 손 상 내 용 | 손상규모 | | | | | 단 위 | 비 고 |
|---|---|---|---|---|---|---|---|---|---|---|
| 1 | P2 | 교각 | 균열 | 0.3 | 0.5 | | 1 | 0.50 | m | 신규 |

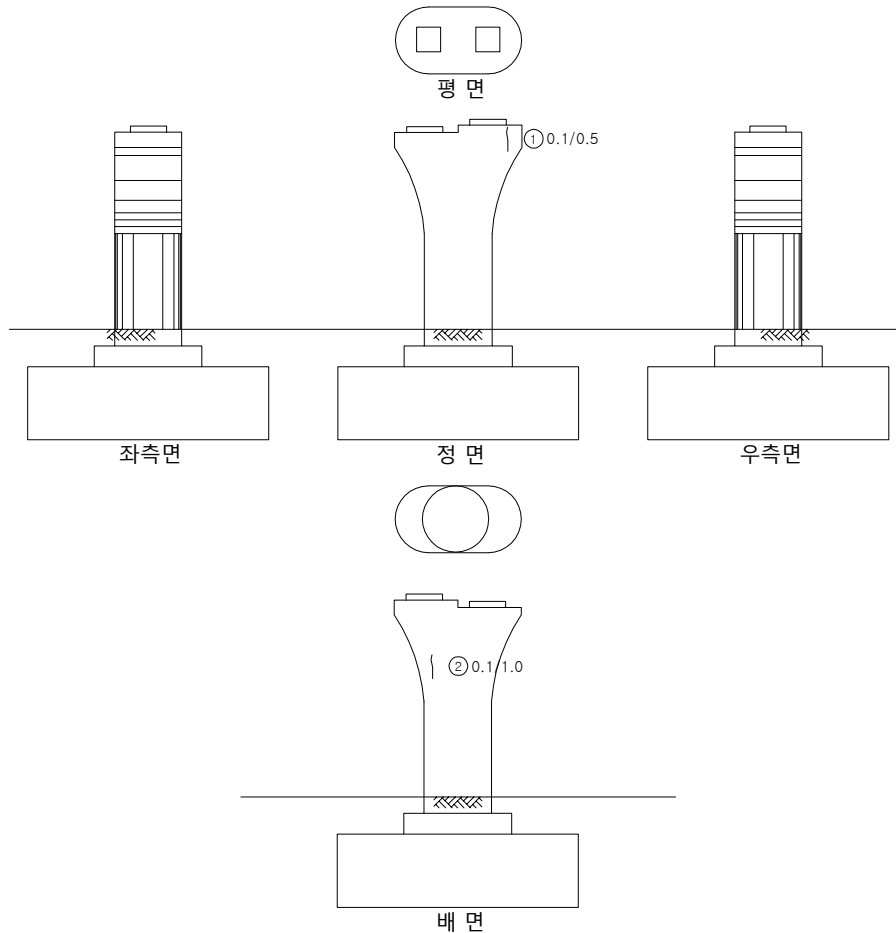
| 번호 | 경간 | 손상 위치 | 손상 내용 | 손상규모 | | | | | 단위 | 비고 |
|---|---|---|---|---|---|---|---|---|---|---|
| 1 | P3 | 교각 | 균열 | 0.1 | 0.5 | | 1 | 0.50 | m | 신규 |
| 2 | P3 | 교각 | 균열 | 0.1 | 1.0 | | 1 | 1.00 | m | 신규 |

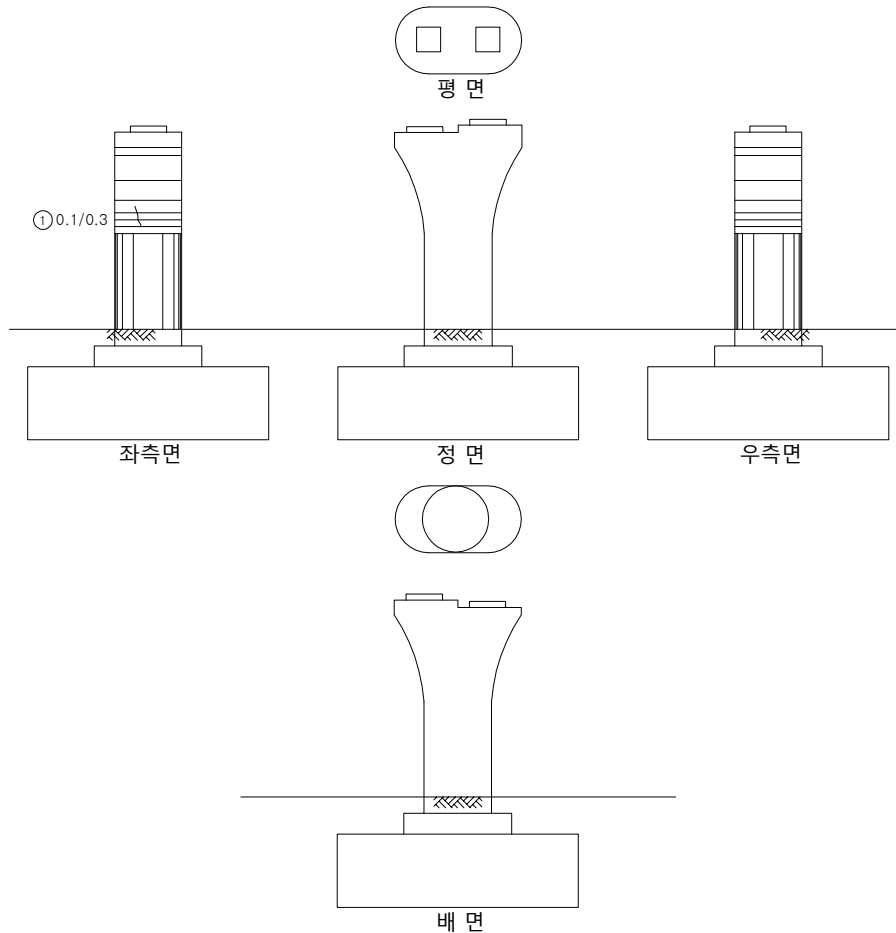
| 번호 | 경간 | 손 상 위 치 | 손 상 내 용 | 손상규모 | | | | | 단 위 | 비 고 |
|---|---|---|---|---|---|---|---|---|---|---|
| 1 | P4 | 교각 | 균열 | 0.1 | 0.3 | | 1 | 0.30 | m | 신규 |
