# 하판2교 외관조사망도 바닥판 상면 S1

| 용역명 | 발주처 | 용역사 | SCALE | DATE | 도면명 | 도면번호 |
|---|---|---|---|---|---|---|
| 국도26호선 회전교 등 16개교 정밀안전점검용역 | 대구국토관리사무소 | (재)한국재난연구원<br>(주)다음기술단 | None | 2020.12 | 바닥판 상면 S1 | 01 |

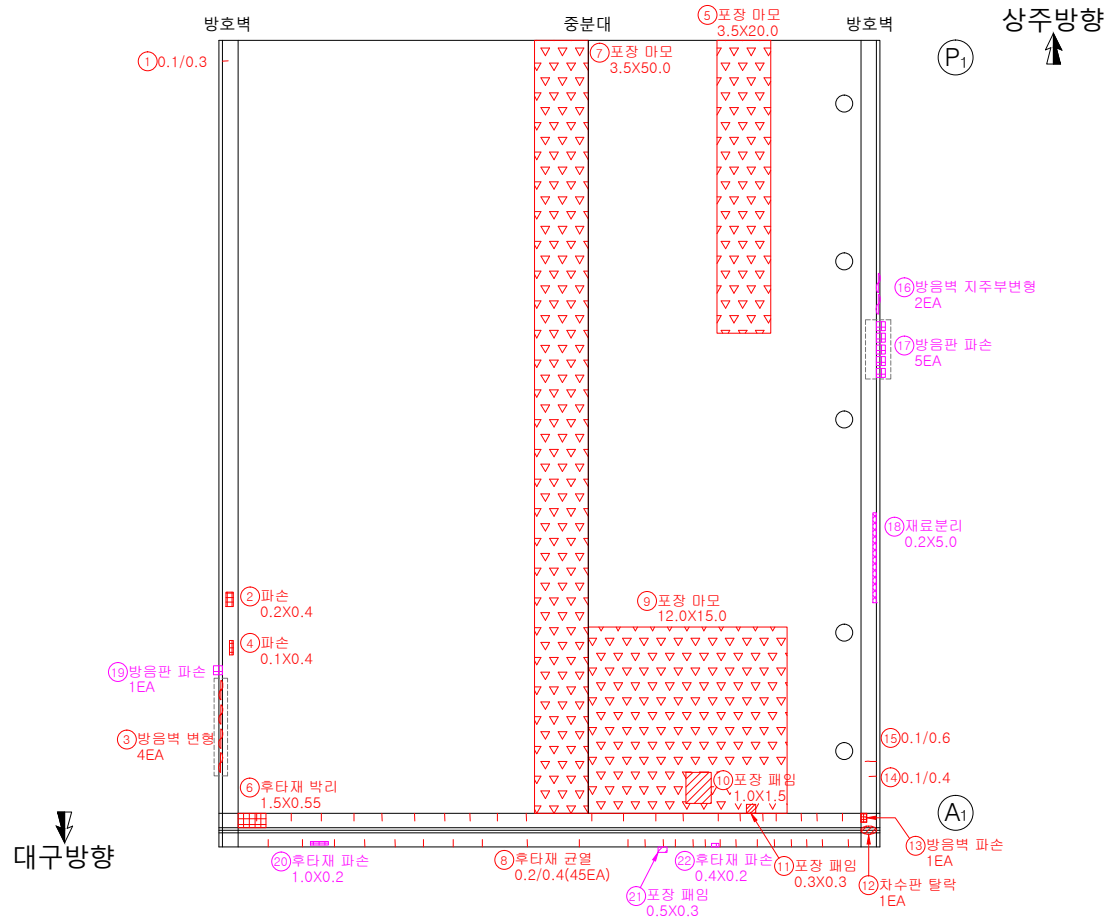
\*상주방향 방호벽 하단 표면열화

| 번호 | 경간 | 손상 위치 | 손상 내용 | 손상규모 | | | | | 단위 | 비고 |
|---|---|---|---|---|---|---|---|---|---|---|
| 1 | S1 | 방호벽 | 균열 | 0.1 | 0.3 | | 1 | 0.30 | m | |
| 2 | S1 | 방호벽 | 파손 | | 0.2 | 0.4 | 1 | 0.08 | m <sup>2</sup> | |
| 3 | S1 | 방음벽 | 방음벽 변형 | | | | 4 | 4.00 | ea | |
| 4 | S1 | 방호벽 | 파손 | | 0.1 | 0.4 | 1 | 0.04 | m <sup>2</sup> | |
| 5 | S1 | 교면포장 | 포장 마모 | | 3.5 | 20.0 | 1 | 70.00 | m <sup>2</sup> | |
| 6 | S1 | 신축이음 | 후타재 박리 | | 1.5 | 0.55 | 1 | 0.83 | m <sup>2</sup> | |
| 7 | S1 | 교면포장 | 포장 마모 | | 3.5 | 50.0 | 1 | 175.00 | m <sup>2</sup> | |
| 8 | S1 | 신축이음 | 후타재 균열 | 0.2 | 0.4 | | 45 | 18.00 | m | |
| 9 | S1 | 교면포장 | 포장 패임 | | 12.0 | 15.0 | 1 | 180.00 | m <sup>2</sup> | |
| 10 | S1 | 교면포장 | 포장 패임 | | 1.0 | 1.5 | 1 | 1.50 | m <sup>2</sup> | |
| 11 | S1 | 교면포장 | 포장 패임 | | 0.3 | 0.3 | 1 | 0.09 | m <sup>2</sup> | |
| 12 | S1 | 방호벽 | 차수판 탈락 | | | | 1 | 1.00 | ea | |
| 13 | S1 | 방음벽 | 방음벽 파손 | | | | 1 | 1.00 | ea | |
| 14 | S1 | 방호벽 | 균열 | 0.1 | 0.4 | | 1 | 0.40 | m | |
| 15 | S1 | 방호벽 | 균열 | 0.1 | 0.6 | | 1 | 0.60 | m | |
| 16 | S1 | 방음벽 | 방음벽 지주부변형 | | | | 2 | 2.00 | ea | 신규 |
| 17 | S1 | 방음벽 | 방음벽 파손 | | | | 5 | 5.00 | ea | 신규 |
| 18 | S1 | 방호벽 | 재료분리 | | 0.2 | 5.0 | 1 | 1.00 | m <sup>2</sup> | 신규 |
| 19 | S1 | 방음벽 | 방음벽 파손 | | | | 1 | 1.00 | ea | 신규 |
| 20 | S1 | 신축이음 | 후타재 파손 | | 1.0 | 0.2 | 1 | 0.20 | m <sup>2</sup> | 신규 |
| 21 | S1 | 신축이음 | 포장 패임 | | 0.5 | 0.3 | 1 | 0.15 | m <sup>2</sup> | 신규 |
| 22 | S1 | 신축이음 | 후타재 파손 | | 0.4 | 0.2 | 1 | 0.08 | m <sup>2</sup> | 신규 |

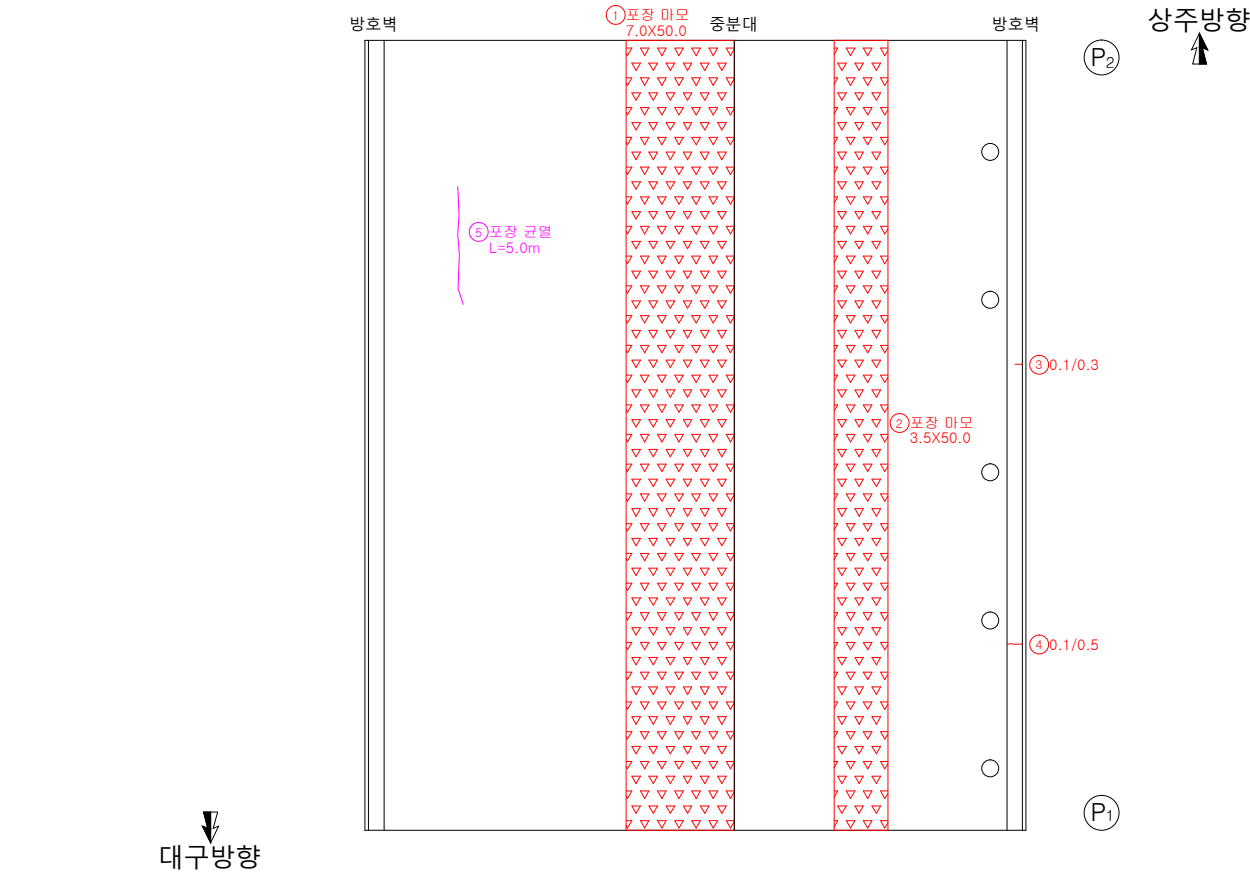
# 하판2교 외관조사망도 바닥판 상면 S2

| 번호 | 경간 | 손상 위치 | 손상 내용 | 손상 규모 | | | | | 단 위 | 비 고 |
|---|---|---|---|---|---|---|---|---|---|---|
| 1 | S2 | 교면포장 | 포장 마모 | | 7.0 | 50.0 | 1 | 350.00 | m <sup>2</sup> | |
| 2 | S2 | 교면포장 | 포장 마모 | | 3.5 | 50.0 | 1 | 175.00 | m <sup>2</sup> | |
| 3 | S2 | 방호벽 | 균열 | 0.1 | 0.3 | | 1 | 0.30 | m | |
| 4 | S2 | 방호벽 | 균열 | 0.1 | 0.5 | | 1 | 0.50 | m | |
| 5 | S2 | 교면포장 | 포장 균열 | | 5.0 | | 1 | 5.00 | m | 신규 |

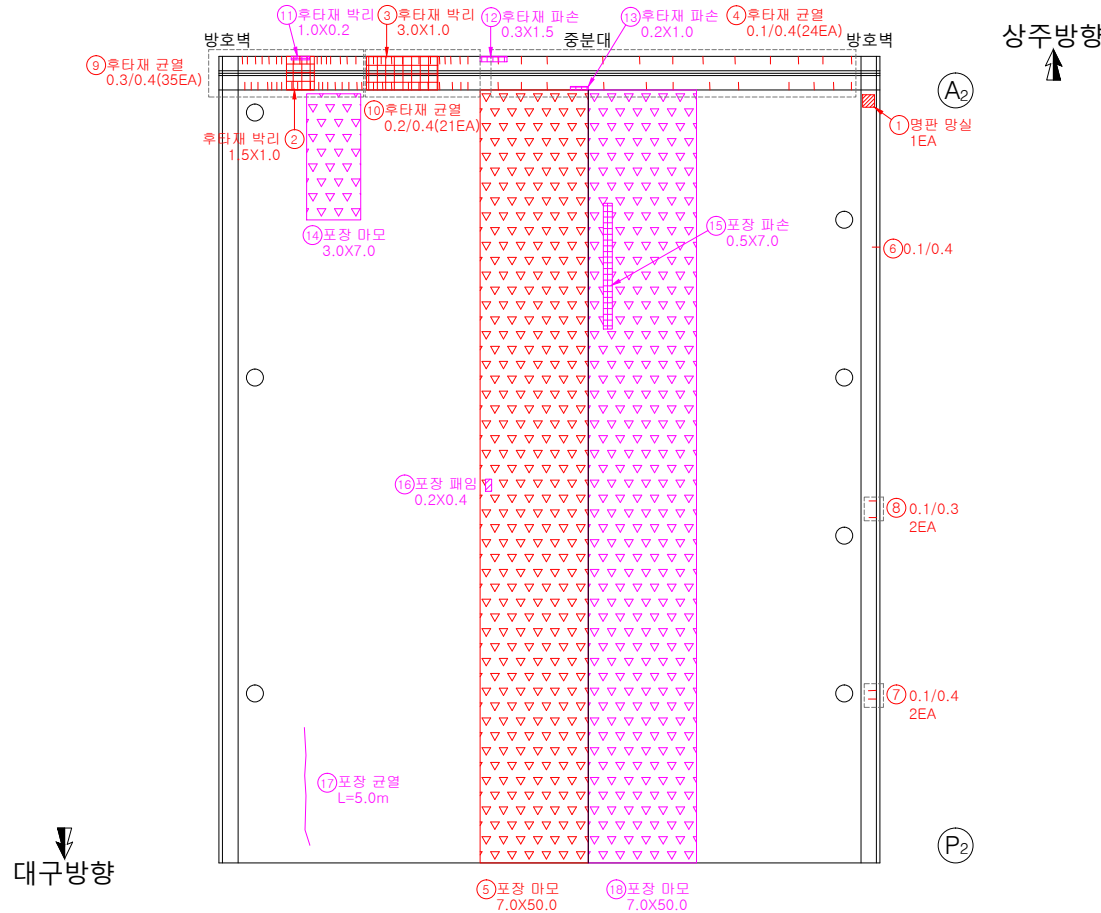
# 하판2교 외관조사망도 바닥판 상면 S3

| 번호 | 경간 | 손 상 위 치 | 손 상 내 용 | 손상규모 | | | | | 단 위 | 비 고 |
|---|---|---|---|---|---|---|---|---|---|---|
| 1 | S3 | 방호벽 | 명판 망실 | | | | 1 | 1.00 | ea | |
| 2 | S3 | 신축이음 | 후타재 박리 | | 1.5 | 1.0 | 1 | 1.50 | m² | |
| 3 | S3 | 신축이음 | 후타재 박리 | | 3.0 | 1.0 | 1 | 3.00 | m² | |
| 4 | S3 | 신축이음 | 후타재 균열 | 0.1 | 0.4 | | 24 | 9.60 | m | |
| 5 | S3 | 교면포장 | 포장 마모 | | 7.0 | 50.0 | 1 | 350.00 | m² | |
| 6 | S3 | 방호벽 | 균열 | 0.1 | 0.4 | | 1 | 0.40 | m | |
| 7 | S3 | 방호벽 | 균열 | 0.1 | 0.4 | | 2 | 0.80 | m | |
| 8 | S3 | 방호벽 | 균열 | 0.1 | 0.3 | | 2 | 0.60 | m | |
| 9 | S3 | 신축이음 | 후타재 균열 | 0.3 | 0.4 | | 35 | 14.00 | m | |
| 10 | S3 | 신축이음 | 후타재 균열 | 0.2 | 0.4 | | 21 | 8.40 | m | |
| 11 | S3 | 신축이음 | 후타재 박리 | | 1.0 | 0.2 | 1 | 0.20 | m² | 신규 |
| 12 | S3 | 신축이음 | 후타재 파손 | | 0.3 | 1.5 | 1 | 0.45 | m² | 신규 |
| 13 | S3 | 신축이음 | 후타재 파손 | | 0.2 | 1.0 | 1 | 0.20 | m² | 신규 |
| 14 | S3 | 교면포장 | 포장 마모 | | 3.0 | 7.0 | 1 | 21.00 | m² | 신규 |
| 15 | S3 | 교면포장 | 포장 파손 | | 0.5 | 7.0 | 1 | 3.50 | m² | 신규 |
| 16 | S3 | 교면포장 | 포장 패임 | | 0.2 | 0.4 | 1 | 0.08 | m² | 신규 |
| 17 | S3 | 교면포장 | 포장 균열 | | 5.0 | | 1 | 5.00 | m | 신규 |
| 18 | S3 | 교면포장 | 포장 마모 | | 7.0 | 50.0 | 1 | 350.00 | m² | 신규 |

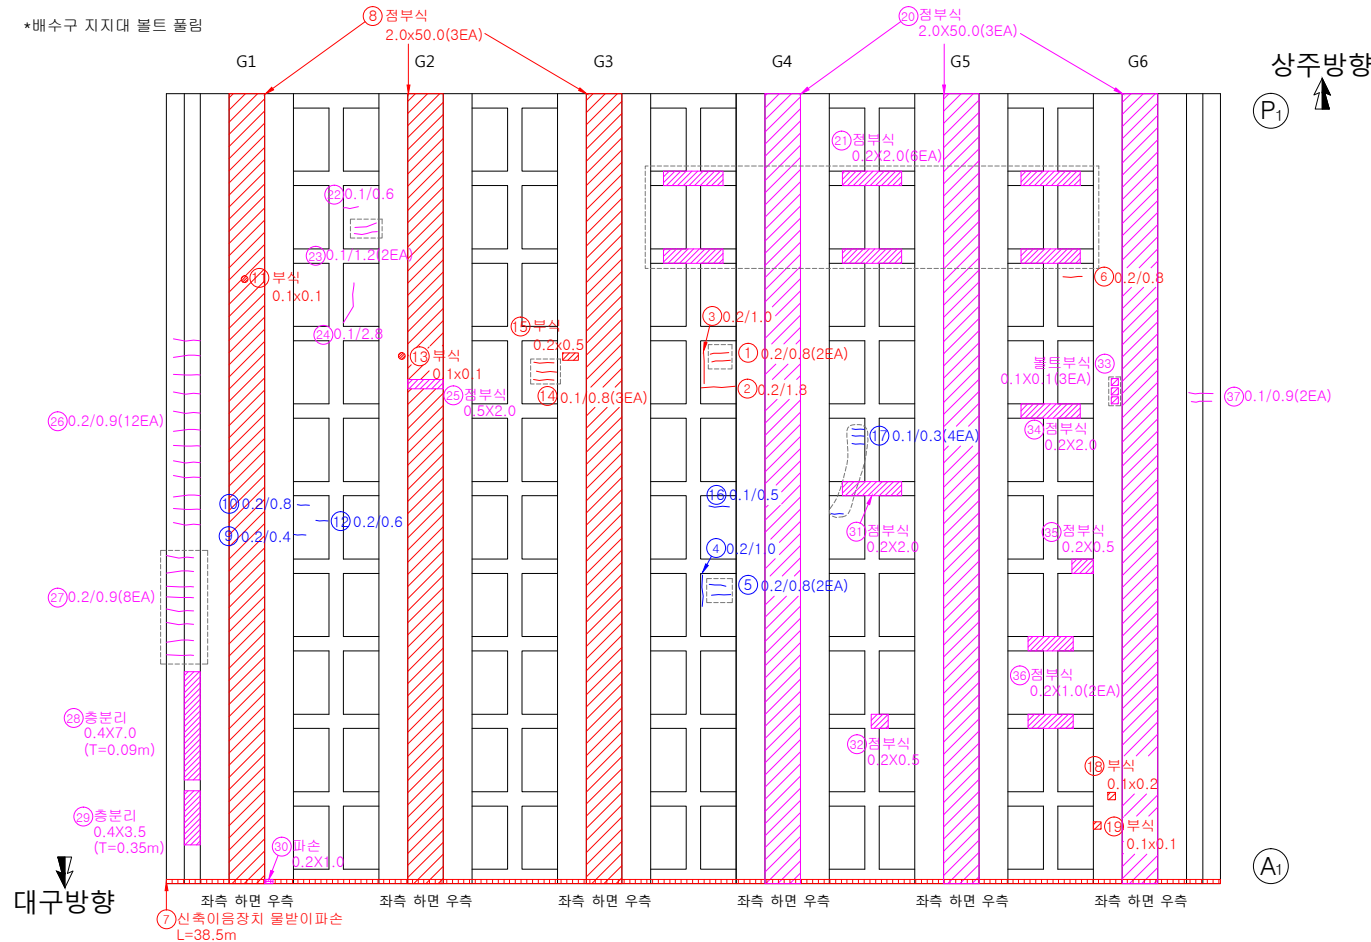
# ■ 하판2교 외관조사망도 바닥판 하면 및 거더외부 S1

| 번호 | 경간 | 손 상 위 치 | 손 상 내 용 | 손상규모 | | | | | 단 위 | 비 고 |
|---|---|---|---|---|---|---|---|---|---|---|
| 1 | S1 | 바닥판 | 균열 | 0.2 | 0.8 | | 2 | 1.60 | m | |
| 2 | S1 | 바닥판 | 균열 | 0.2 | 1.8 | | 1 | 1.80 | m | |
| 3 | S1 | 바닥판 | 균열 | 0.2 | 1.0 | | 1 | 1.00 | m | |
| 4 | S1 | 바닥판 | 균열 | 0.2 | 1.0 | | 1 | 1.00 | m | 보수 |
| 5 | S1 | 바닥판 | 균열 | 0.2 | 0.8 | | 2 | 1.60 | m | 보수 |
| 6 | S1 | 바닥판 | 균열 | 0.2 | 0.8 | | 1 | 0.80 | m | |
| 7 | S1 | 신축이음 | 신축이음장치<br>물받이파손 | | 38.5 | | 1 | 38.50 | m | |
| 8 | S1 | 거더외부(G1~G3) | 점부식 | | 2.0 | 50.0 | 3 | 300.00 | m <sup>2</sup> | |
| 9 | S1 | 바닥판 | 균열 | 0.2 | 0.4 | | 1 | 0.40 | m | 보수 |
| 10 | S1 | 바닥판 | 균열 | 0.2 | 0.8 | | 1 | 0.80 | m | 보수 |
| 11 | S1 | 거더외부(G1) | 부식 | | 0.1 | 0.1 | 1 | 0.01 | m <sup>2</sup> | |
| 12 | S1 | 바닥판 | 균열 | 0.2 | 0.6 | | 1 | 0.60 | m | 보수 |
| 13 | S1 | 거더외부(G2) | 부식 | | 0.1 | 0.1 | 1 | 0.01 | m <sup>2</sup> | |
| 14 | S1 | 바닥판 | 균열 | 0.1 | 0.8 | | 3 | 2.40 | m | |
| 15 | S1 | 거더외부(G3) | 부식 | | 0.2 | 0.5 | 1 | 0.10 | m <sup>2</sup> | |
| 16 | S1 | 바닥판 | 균열 | 0.1 | 0.5 | | 1 | 0.50 | m | 보수 |
| 17 | S1 | 바닥판 | 균열 | 0.1 | 0.3 | | 4 | 1.20 | m | 보수 |
| 18 | S1 | 거더외부(G6) | 부식 | | 0.1 | 0.2 | 1 | 0.02 | m <sup>2</sup> | |
| 19 | S1 | 거더외부(G6) | 부식 | | 0.1 | 0.1 | 1 | 0.01 | m <sup>2</sup> | |
| 20 | S1 | 거더외부(G4~G6) | 점부식 | | 2.0 | 50.0 | 3 | 300.00 | m <sup>2</sup> | 신규 |
| 21 | S1 | 가로보 | 점부식 | | 0.2 | 2.0 | 6 | 2.40 | m <sup>2</sup> | 신규 |
| 22 | S1 | 바닥판 | 균열 | 0.1 | 0.6 | | 1 | 0.60 | m | 신규 |
| 23 | S1 | 바닥판 | 균열 | 0.1 | 1.2 | | 2 | 2.40 | m | 신규 |
| 24 | S1 | 바닥판 | 균열 | 0.1 | 2.8 | | 1 | 2.80 | m | 신규 |
| 25 | S1 | 거더외부(G2) | 점부식 | | 0.5 | 2.0 | 1 | 1.00 | m <sup>2</sup> | 신규 |
| 26 | S1 | 바닥판 | 균열 | 0.2 | 0.9 | | 12 | 10.80 | m | 신규 |
| 27 | S1 | 바닥판 | 균열 | 0.2 | 0.9 | | 8 | 7.20 | m | 신규 |
| 28 | S1 | 바닥판 | 충분리 | | 0.4 | 7.0 | 1 | 2.80 | m <sup>2</sup> | 신규 |
| 29 | S1 | 바닥판 | 충분리 | | 0.4 | 3.5 | 1 | 1.40 | m <sup>2</sup> | 신규 |
| 30 | S1 | 바닥판 | 파손 | | 0.2 | 1.0 | 1 | 0.20 | m <sup>2</sup> | 신규 |

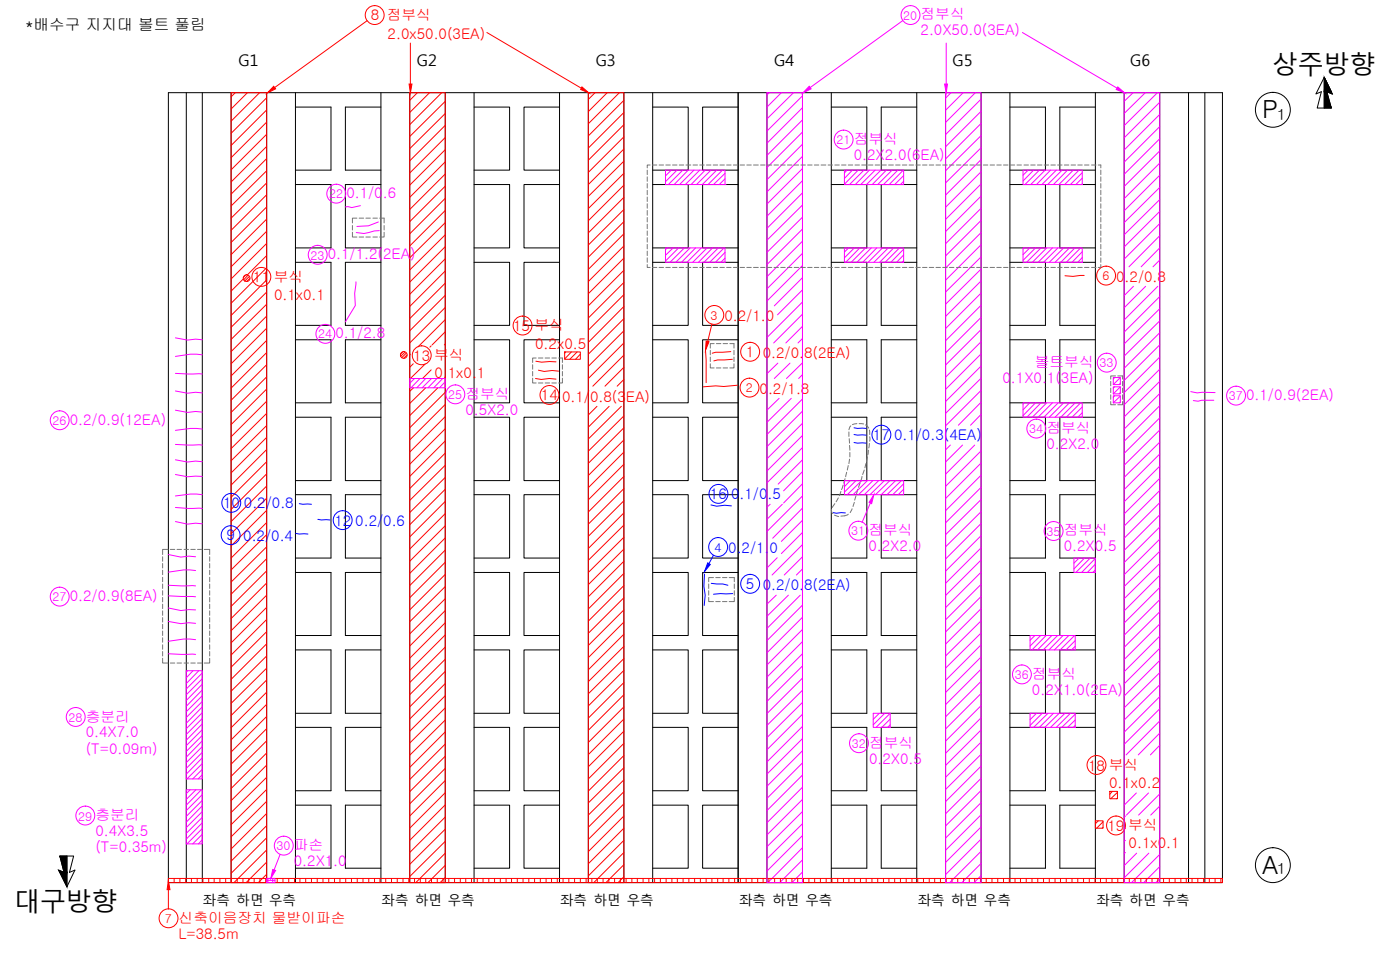
# ■ 하판2교 외관조사망도 바닥판 하면 및 거더외부 S1

| 번호 | 경간 | 손상 위치 | 손상 내용 | 손상규모 | | | | | 단위 | 비고 |
|---|---|---|---|---|---|---|---|---|---|---|
| 31 | S1 | 가로보 | 점부식 | | 0.2 | 2.0 | 1 | 0.40 | m <sup>2</sup> | 신규 |
| 32 | S1 | 가로보 | 점부식 | | 0.2 | 0.5 | 1 | 0.10 | m <sup>2</sup> | 신규 |
| 33 | S1 | 거더외부(G6) | 볼트부식 | | 0.1 | 0.1 | 3 | 0.03 | m <sup>2</sup> | 신규 |
| 34 | S1 | 가로보 | 점부식 | | 0.2 | 2.0 | 1 | 0.40 | m <sup>2</sup> | 신규 |
| 35 | S1 | 가로보 | 점부식 | | 0.2 | 0.5 | 1 | 0.10 | m <sup>2</sup> | 신규 |
| 36 | S1 | 가로보 | 점부식 | | 0.2 | 1.0 | 2 | 0.40 | m <sup>2</sup> | 신규 |
| 37 | S1 | 바닥판 | 균열 | 0.1 | 0.9 | | 2 | 1.80 | m | 신규 |

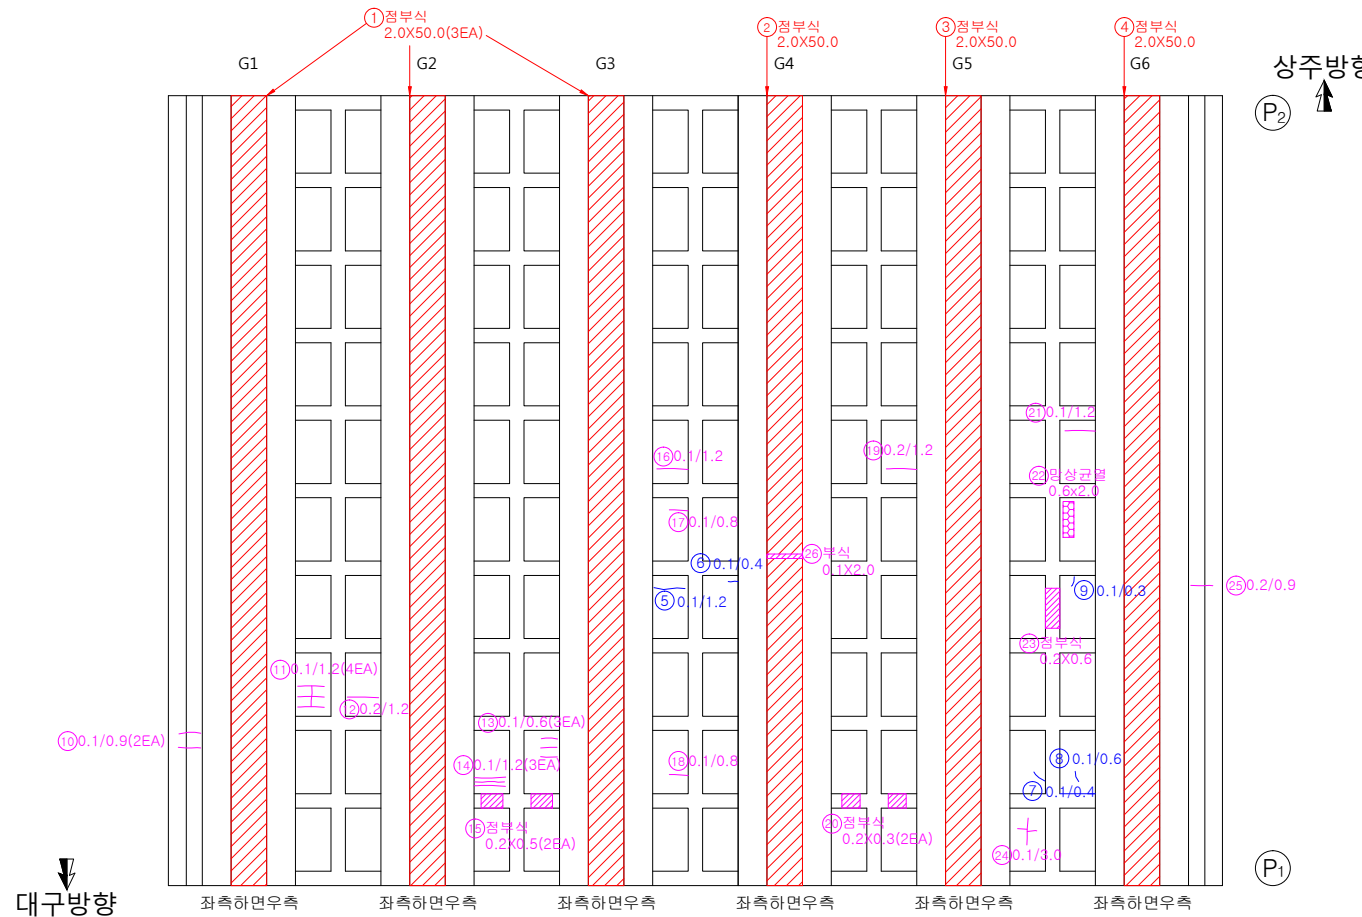
# ■ 하판2교 외관조사망도 바닥판 하면 및 거더외부 S2

| 번호 | 경간 | 손 상 위 치 | 손 상 내 용 | 손상규모 | | | | 단 위 | 비 고 |
|---|---|---|---|---|---|---|---|---|---|
| 1 | S2 | 거더외부(G1~G3) | 점부식 | | 2.0 | 50.0 | 3 | 300.00 | m <sup>2</sup> |
| 2 | S2 | 거더외부(G4) | 점부식 | | 2.0 | 50.0 | 1 | 100.00 | m <sup>2</sup> |
| 3 | S2 | 거더외부(G5) | 점부식 | | 2.0 | 50.0 | 1 | 100.00 | m <sup>2</sup> |
| 4 | S2 | 거더외부(G6) | 점부식 | | 2.0 | 50.0 | 1 | 100.00 | m <sup>2</sup> |
| 5 | S2 | 바닥판 | 균열 | 0.1 | 1.2 | | 1 | 1.20 | m 보수 |
| 6 | S2 | 바닥판 | 균열 | 0.1 | 0.4 | | 1 | 0.40 | m 보수 |
| 7 | S2 | 바닥판 | 균열 | 0.1 | 0.4 | | 1 | 0.40 | m 보수 |
| 8 | S2 | 바닥판 | 균열 | 0.1 | 0.6 | | 1 | 0.60 | m 보수 |
| 9 | S2 | 바닥판 | 균열 | 0.1 | 0.3 | | 1 | 0.30 | m 보수 |
| 10 | S2 | 바닥판 | 균열 | 0.1 | 0.9 | | 2 | 1.80 | m 신규 |
| 11 | S2 | 바닥판 | 균열 | 0.1 | 1.2 | | 4 | 4.80 | m 신규 |
| 12 | S2 | 바닥판 | 균열 | 0.2 | 1.2 | | 1 | 1.20 | m 신규 |
| 13 | S2 | 바닥판 | 균열 | 0.1 | 0.6 | | 3 | 1.80 | m 신규 |
| 14 | S2 | 바닥판 | 균열 | 0.1 | 1.2 | | 3 | 3.60 | m 신규 |
| 15 | S2 | 가로보 | 점부식 | | 0.2 | 0.5 | 2 | 0.20 | m <sup>2</sup> 신규 |
| 16 | S2 | 바닥판 | 균열 | 0.1 | 1.2 | | 1 | 1.20 | m 신규 |
| 17 | S2 | 바닥판 | 균열 | 0.1 | 0.8 | | 1 | 0.80 | m 신규 |
| 18 | S2 | 바닥판 | 균열 | 0.1 | 0.8 | | 1 | 0.80 | m 신규 |
| 19 | S2 | 바닥판 | 균열 | 0.2 | 1.2 | | 1 | 1.20 | m 신규 |
| 20 | S2 | 가로보 | 점부식 | | 0.2 | 0.3 | 2 | 0.12 | m <sup>2</sup> 신규 |
| 21 | S2 | 바닥판 | 균열 | 0.1 | 1.2 | | 1 | 1.20 | m 신규 |
| 22 | S2 | 바닥판 | 망상균열 | | 0.6 | 2.0 | 1 | 1.20 | m <sup>2</sup> 신규 |
| 23 | S2 | 세로보 | 점부식 | | 0.2 | 0.6 | 1 | 0.12 | m <sup>2</sup> 신규 |
| 24 | S2 | 바닥판 | 균열 | 0.1 | 3.0 | | 1 | 3.00 | m 신규 |
| 25 | S2 | 바닥판 | 균열 | 0.2 | 0.9 | | 1 | 0.90 | m 신규 |
| 26 | S2 | 거더외부(G4) | 부식 | | 0.1 | 2.0 | 1 | 0.20 | m <sup>2</sup> 신규 |

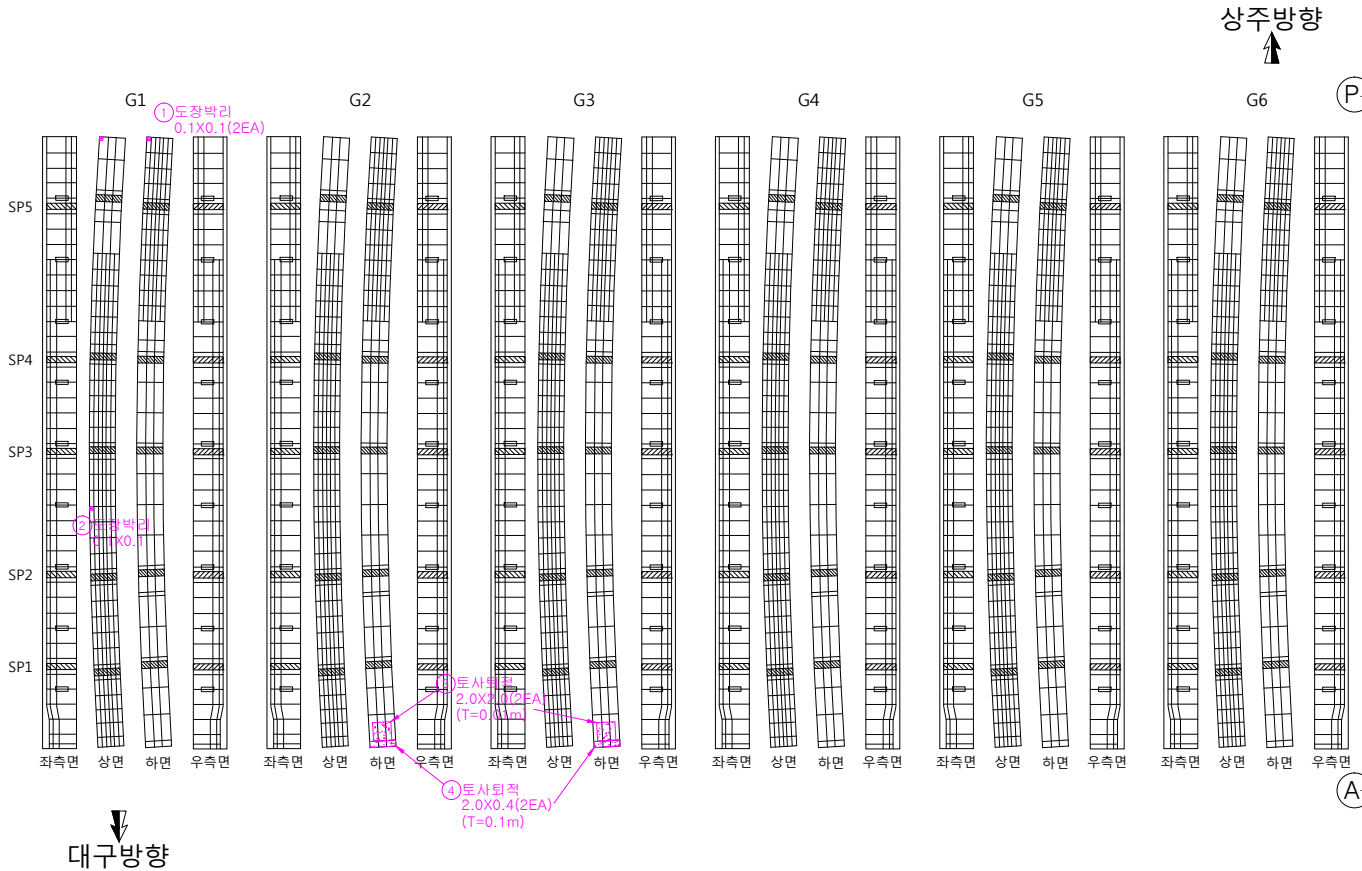
# 하판2교 외관조사망도 거더내부 S1

| 번호 | 경간 | 손 상 위 치 | 손 상 내 용 | 손상규모 | | | | | 단 위 | 비 고 |
|---|---|---|---|---|---|---|---|---|---|---|
| 1 | S1 | 거더내부(G1) | 도장박리 | | 0.1 | 0.1 | 2 | 0.02 | m <sup>2</sup> | 신규 |
| 2 | S1 | 거더내부(G1) | 도장박리 | | 0.1 | 0.1 | 1 | 0.01 | m <sup>2</sup> | 신규 |
| 3 | S1 | 거더내부(G2~G3) | 토사퇴적 | | 2.0 | 2.0 | 2 | 8.00 | m <sup>2</sup> | 신규 |
| 4 | S1 | 거더내부(G2~G3) | 토사퇴적 | | 2.0 | 0.4 | 2 | 1.60 | m <sup>2</sup> | 신규 |

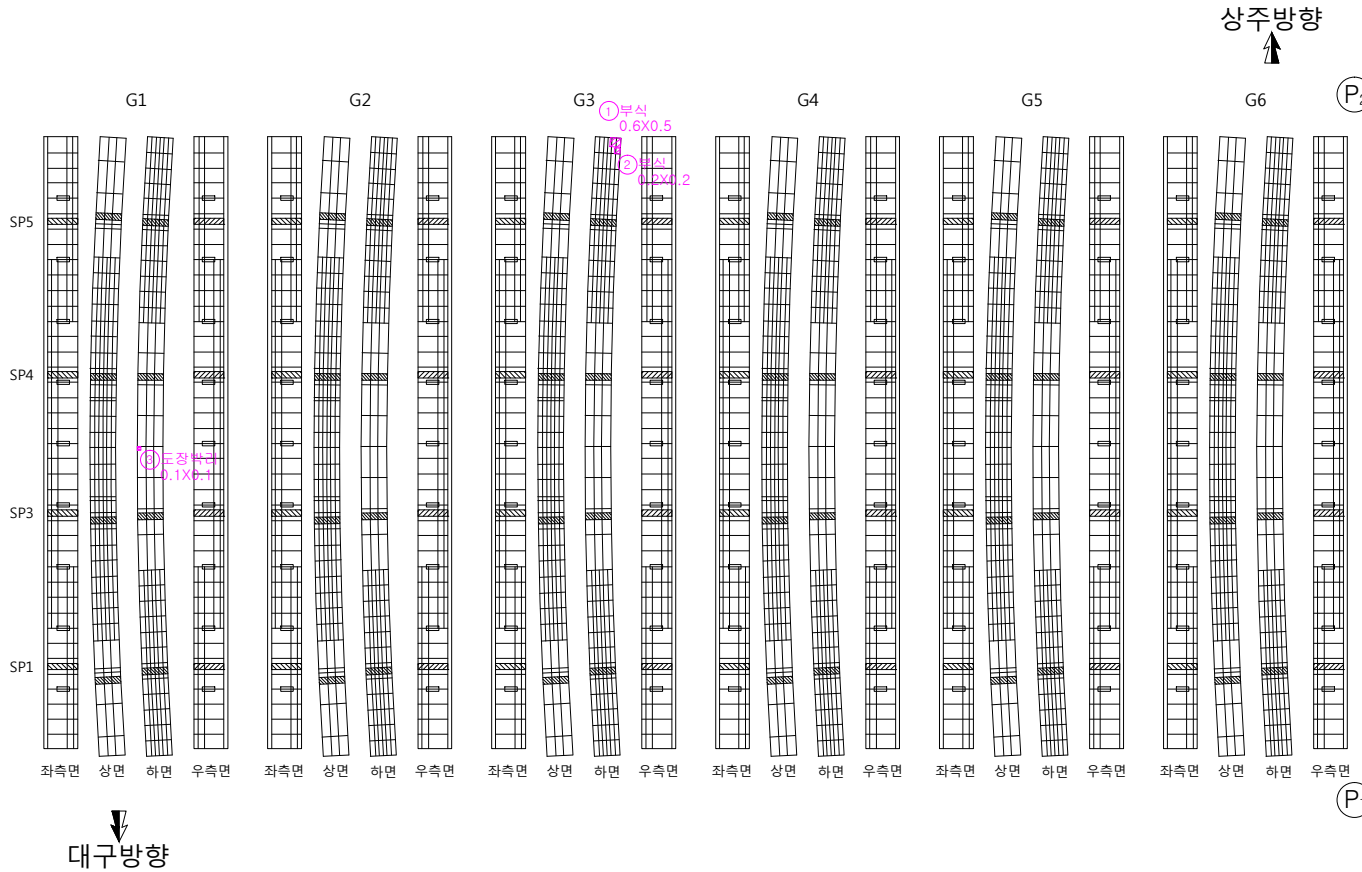
# 하판2교 외관조사망도 거더내부 S2

| 번호 | 경간 | 손 상 위 치 | 손 상 내 용 | 손상규모 | | | | | 단 위 | 비 고 |
|---|---|---|---|---|---|---|---|---|---|---|
| 1 | S2 | 거더내부(G3) | 부식 | | 0.6 | 0.5 | 1 | 0.30 | m <sup>2</sup> | 신규 |
| 2 | S2 | 거더내부(G3) | 부식 | | 0.2 | 0.2 | 1 | 0.04 | m <sup>2</sup> | 신규 |
| 3 | S2 | 거더내부(G1) | 도장박리 | | 0.1 | 0.1 | 1 | 0.01 | m <sup>2</sup> | 신규 |

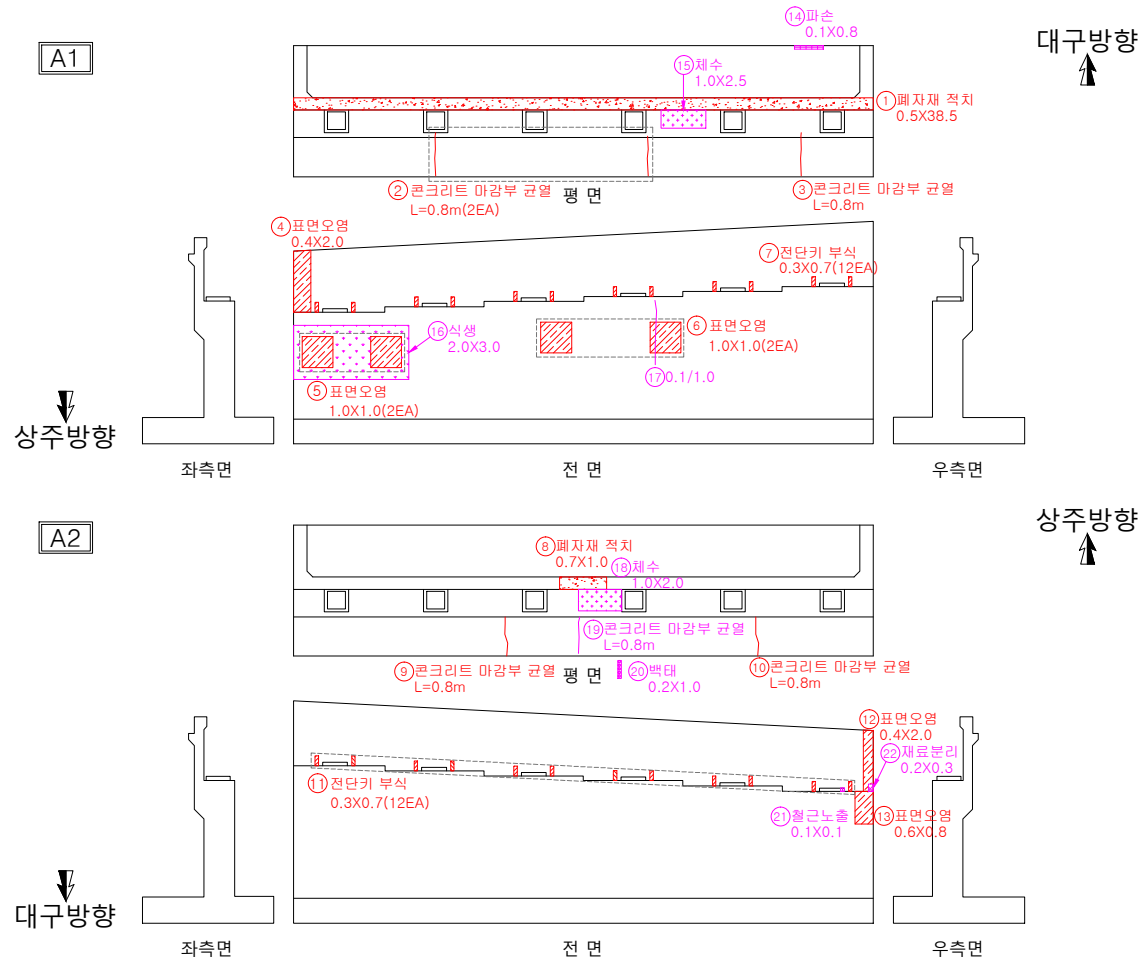
# 하판2교 외관조사망도 교대 A1, A2

| 번호 | 경간 | 손 상 위 치 | 손 상 내 용 | 손상규모 | | | | | 단 위 | 비 고 |
|---|---|---|---|---|---|---|---|---|---|---|
| 1 | A1 | 교량발침 | 폐자재 적치 | | 0.5 | 38.5 | 1 | 19.25 | m <sup>2</sup> | 신축이음장치<br>교체 폐기물 |
| 2 | A1 | 압성토 | 콘크리트 마감부 균열 | | 0.8 | | 2 | 1.60 | m | |
| 3 | A1 | 압성토 | 콘크리트 마감부 균열 | | 0.8 | | 1 | 0.80 | m | |
| 4 | A1 | 교대 | 표면오염 | | 0.4 | 2.0 | 1 | 0.80 | m <sup>2</sup> | |
| 5 | A1 | 교대 | 표면오염 | | 1.0 | 1.0 | 2 | 2.00 | m <sup>2</sup> | |
| 6 | A1 | 교대 | 표면오염 | | 1.0 | 1.0 | 2 | 2.00 | m <sup>2</sup> | |
| 7 | A1 | 교대 | 전단키 부식 | | 0.3 | 0.7 | 12 | 2.52 | m <sup>2</sup> | |
| 8 | A2 | 교량발침 | 폐자재 적치 | | 0.7 | 1.0 | 1 | 0.70 | m <sup>2</sup> | 신축이음장치<br>교체 폐기물 |
| 9 | A2 | 압성토 | 콘크리트 마감부 균열 | | 0.8 | | 1 | 0.80 | m | |
| 10 | A2 | 압성토 | 콘크리트 마감부 균열 | | 0.8 | | 1 | 0.80 | m | |
| 11 | A2 | 교대 | 전단키 부식 | | 0.3 | 0.7 | 12 | 2.52 | m <sup>2</sup> | |
| 12 | A2 | 교대 | 표면오염 | | 0.4 | 2.0 | 1 | 0.80 | m <sup>2</sup> | |
| 13 | A2 | 교대 | 표면오염 | | 0.6 | 0.8 | 1 | 0.48 | m <sup>2</sup> | |
| 17 | A1 | 교대 | 균열 | 0.1 | 1.0 | | 1 | 1.00 | m | 신규 |
| 19 | A2 | 교량발침 | 콘크리트 마감부 균열 | | 0.8 | | 1 | 0.80 | m | 신규 |

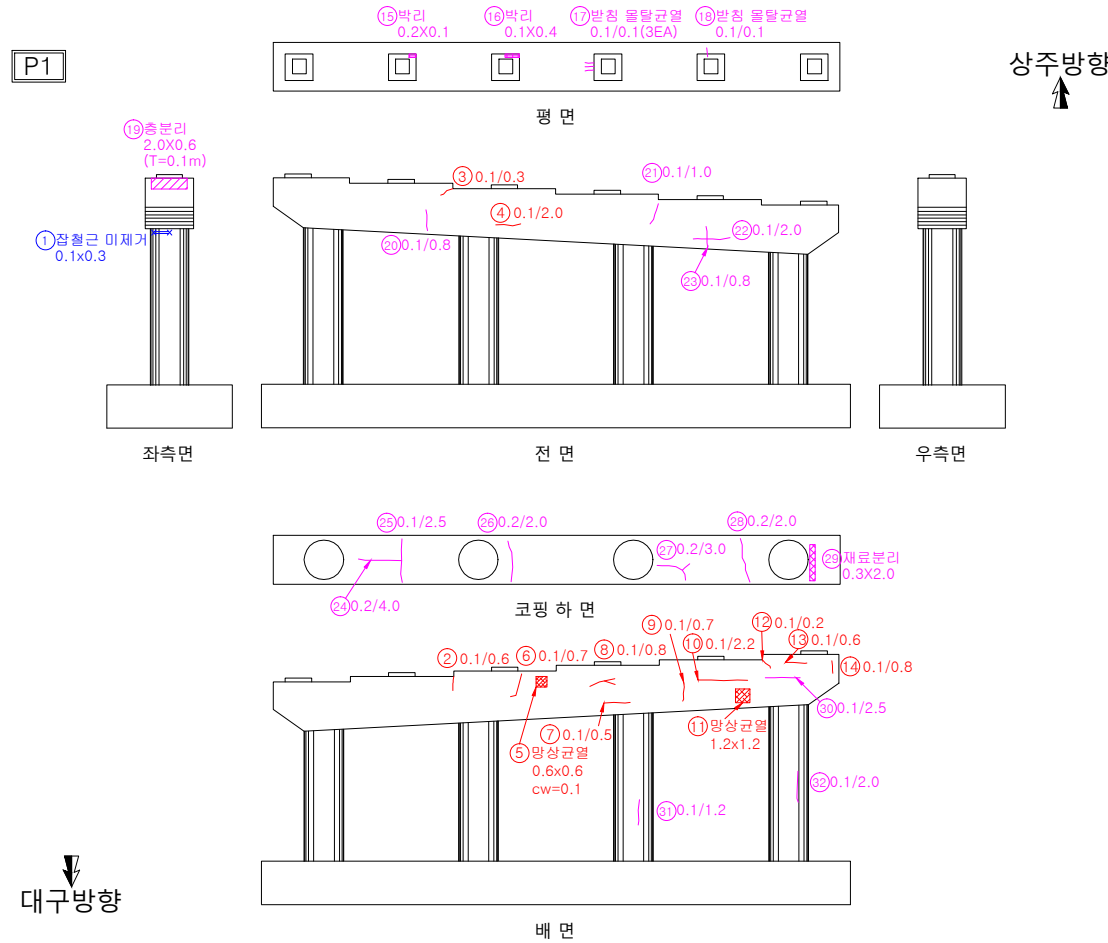
# 하판2교 외관조사망도 교각 P1

| 번호 | 경간 | 손상위치 | 손상내용 | 손상규모 | | | | | 단위 | 비고 |
|---|---|---|---|---|---|---|---|---|---|---|
| 2 | P1 | 교각 | 균열 | 0.1 | 0.6 | | 1 | 0.60 | m | |
| 3 | P1 | 교각 | 균열 | 0.1 | 0.3 | | 1 | 0.30 | m | |
| 4 | P1 | 교각 | 균열 | 0.1 | 2.0 | | 1 | 2.00 | m | |
| 5 | P1 | 교각 | 망상균열 | | 0.6 | 0.6 | 1 | 0.36 | m | |
| 6 | P1 | 교각 | 균열 | 0.1 | 0.7 | | 1 | 0.70 | m | |
| 7 | P1 | 교각 | 균열 | 0.1 | 0.5 | | 1 | 0.50 | m | |
| 8 | P1 | 교각 | 균열 | 0.1 | 0.8 | | 1 | 0.80 | m | |
| 9 | P1 | 교각 | 균열 | 0.1 | 0.7 | | 1 | 0.70 | m | |
| 10 | P1 | 교각 | 균열 | 0.1 | 2.2 | | 1 | 2.20 | m | |
| 11 | P1 | 교각 | 망상균열 | | 1.2 | 1.2 | 1 | 1.44 | m | |
| 12 | P1 | 교각 | 균열 | 0.1 | 0.2 | | 1 | 0.20 | m | |
| 13 | P1 | 교각 | 균열 | 0.1 | 0.6 | | 1 | 0.60 | m | |
| 14 | P1 | 교각 | 균열 | 0.1 | 0.8 | | 1 | 0.80 | m | |
| 17 | P1 | 교량받침 | 받침 물탈균열 | 0.1 | 0.1 | | 3 | 0.30 | m | 신규 |
| 18 | P1 | 교량받침 | 받침 물탈균열 | 0.1 | 0.1 | | 1 | 0.10 | m | 신규 |
| 20 | P1 | 교각 | 균열 | 0.1 | 0.8 | | 1 | 0.80 | m | 신규 |
| 21 | P1 | 교각 | 균열 | 0.1 | 1.0 | | 1 | 1.00 | m | 신규 |
| 22 | P1 | 교각 | 균열 | 0.1 | 2.0 | | 1 | 2.00 | m | 신규 |
| 23 | P1 | 교각 | 균열 | 0.1 | 0.8 | | 1 | 0.80 | m | 신규 |
| 24 | P1 | 교량받침 | 균열 | 0.2 | 4.0 | | 1 | 4.00 | m | 신규 |
| 25 | P1 | 교량받침 | 균열 | 0.1 | 2.5 | | 1 | 2.50 | m | 신규 |
| 26 | P1 | 교량받침 | 균열 | 0.2 | 2.0 | | 1 | 2.00 | m | 신규 |
| 27 | P1 | 교량받침 | 균열 | 0.2 | 3.0 | | 1 | 3.00 | m | 신규 |
| 28 | P1 | 교량받침 | 균열 | 0.2 | 2.0 | | 1 | 2.00 | m | 신규 |
| 30 | P1 | 교각 | 균열 | 0.1 | 2.5 | | 1 | 2.50 | m | 신규 |

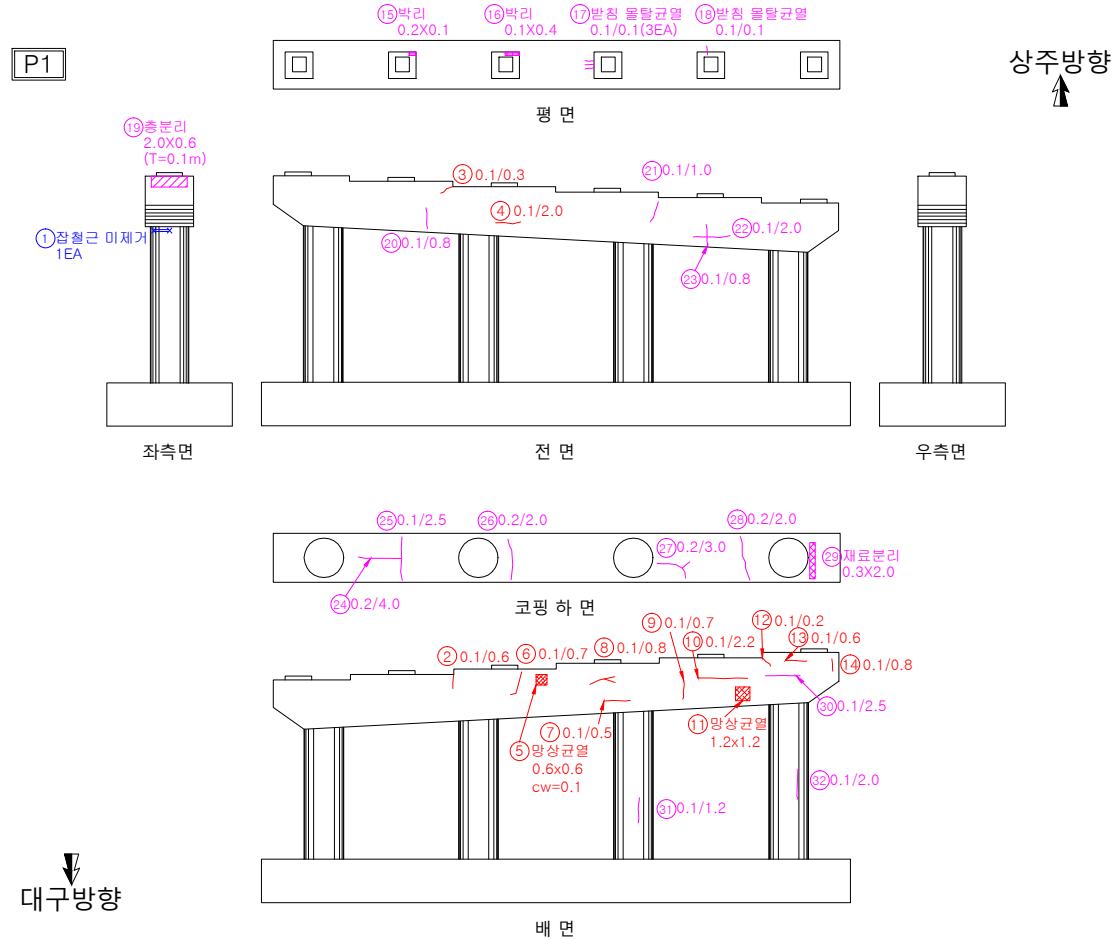
# 하판2교 외관조사망도 교각 P1

| 번호 | 경간 | 손상 위치 | 손상 내용 | 손상 규모 | | | | | 단위 | 비고 |
|---|---|---|---|---|---|---|---|---|---|---|
| 31 | P1 | 교각 | 균열 | 0.1 | 1.2 | | 1 | 1.20 | m | 신규 |
| 32 | P1 | 교각 | 균열 | 0.1 | 2.0 | | 1 | 2.00 | m | 신규 |

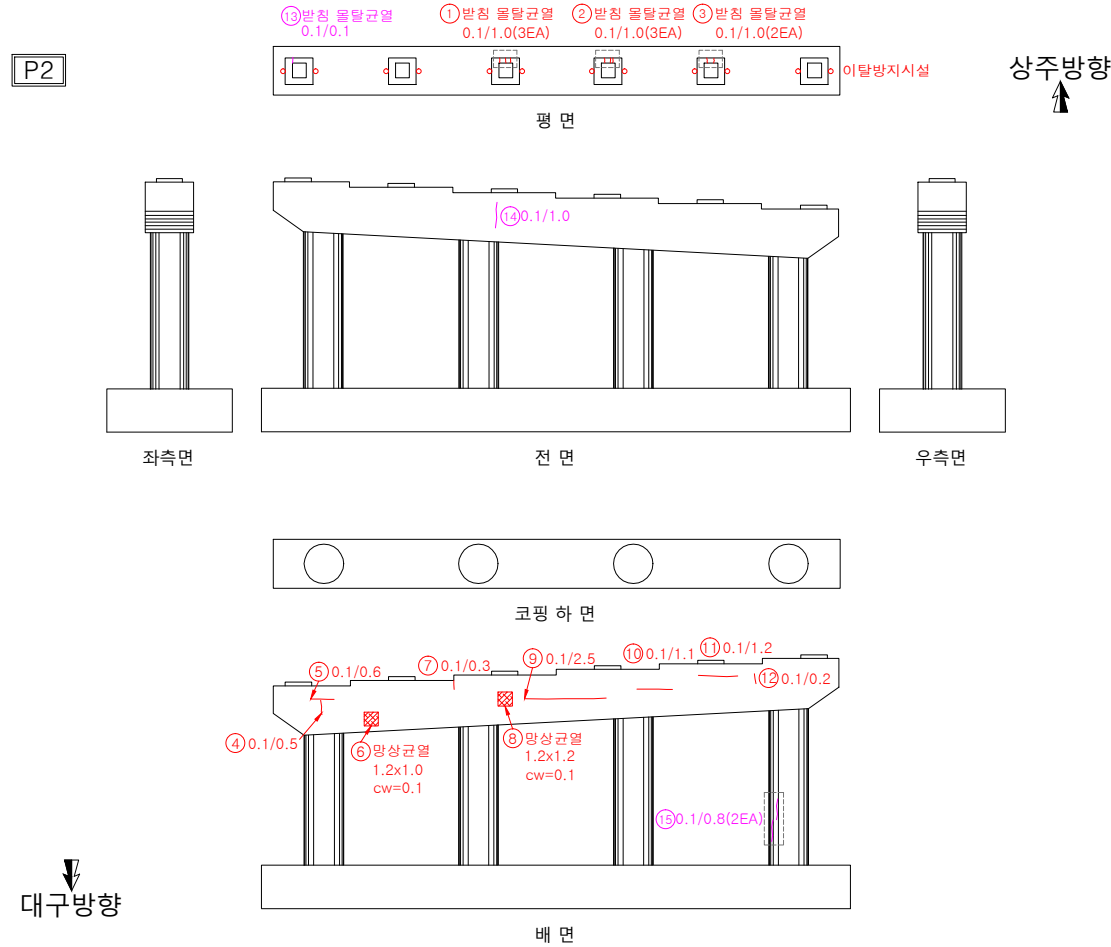
# 하판2교 외관조사망도 교각 P2

| 번호 | 경간 | 손상 위치 | 손상 내용 | 손상 규모 | | | | | 단위 | 비고 |
|---|---|---|---|---|---|---|---|---|---|---|
| 1 | P2 | 교량받침 | 반침 물탈균열 | 0.1 | 0.1 | | 3 | 0.30 | m | |
| 2 | P2 | 교량받침 | 반침 물탈균열 | 0.1 | 0.1 | | 3 | 0.30 | m | |
| 3 | P2 | 교량받침 | 반침 물탈균열 | 0.1 | 0.1 | | 2 | 0.20 | m | |
| 4 | P2 | 교각 | 균열 | 0.1 | 0.5 | | 1 | 0.50 | m | |
| 5 | P2 | 교각 | 균열 | 0.1 | 0.6 | | 1 | 0.60 | m | |
| 6 | P2 | 교각 | 망상균열 | | 1.2 | 1.0 | 1 | 1.20 | m <sup>2</sup> | |
| 7 | P2 | 교각 | 균열 | 0.1 | 0.3 | | 1 | 0.30 | m | |
| 8 | P2 | 교각 | 망상균열 | | 1.2 | 1.2 | 1 | 1.44 | m <sup>2</sup> | |
| 9 | P2 | 교각 | 균열 | 0.1 | 2.5 | | 1 | 2.50 | m | |
| 10 | P2 | 교각 | 균열 | 0.1 | 1.1 | | 1 | 1.10 | m | |
| 11 | P2 | 교각 | 균열 | 0.1 | 1.2 | | 1 | 1.20 | m | |
| 12 | P2 | 교각 | 균열 | 0.1 | 0.2 | | 1 | 0.20 | m | |
| 13 | P2 | 교량받침 | 반침 물탈균열 | 0.1 | 0.1 | | 1 | 0.10 | m | 신규 |
| 14 | P2 | 교각 | 균열 | 0.1 | 1.0 | | 1 | 1.00 | m | 신규 |
| 15 | P2 | 교각 | 균열 | 0.1 | 0.8 | | 2 | 1.60 | m | 신규 |
