# ■ 성수교(25) 외관조사망도 바닥판 상면 S1

| 용역명 | 발주처 | 용역사 | SCALE | DATE | 도면명 | 도면번호 |
|---|---|---|---|---|---|---|
| 국도26호선 회천교 등 16개교 정밀안전점검용역 | 대구국토관리사무소 | (재)한국재난연구원<br>(주) 다 음 기 술 단 | None | 2020.12 | 바닥판 상면 S4 | 04 |

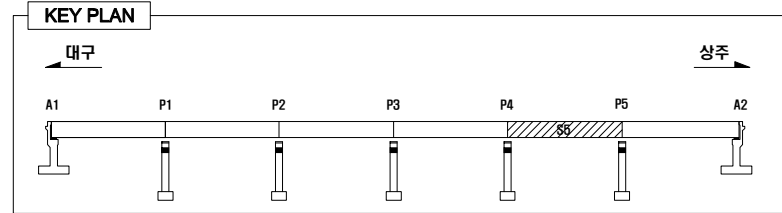
# ■ 성수교(25) 외관조사망도 바닥판 상면 S5

| 번호 | 경간 | 손상위치 | 손상내용 | 손상규모 | | | | 단위 | 비고 |
|---|---|---|---|---|---|---|---|---|---|
| 1 | S5 | 중분대 | 균열 | 0.2 | 0.3 | | 25 | 7.50 | m |
| 3 | S5 | 교면포장 | 포장 균열 | 0.1 | 27.0 | | 3 | 81.00 | m |
| 4 | S5 | 교면포장 | 포장 균열 | 0.2 | 0.8 | | 7 | 5.60 | m |
| 5 | S5 | 교면포장 | 포장 균열 | 0.1 | 0.7 | | 6 | 4.20 | m |
| 6 | S5 | 교면포장 | 포장 균열 | 0.1 | 15.0 | | 1 | 15.00 | m |
| 7 | S5 | 교면포장 | 포장 균열 | 0.1 | 10.0 | | 1 | 10.00 | m |
| 8 | S5 | 방호벽 | 균열 | 0.2 | 1.0 | | 30 | 30.00 | m 신규 |

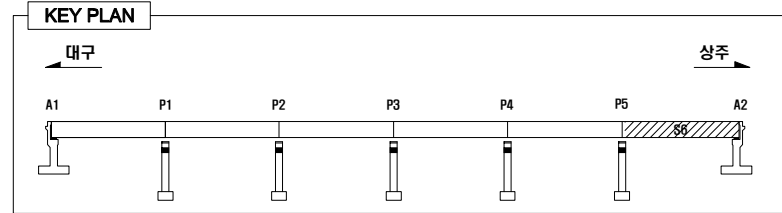
# ■ 성수교(25) 외관조사망도 바닥판 상면 S6

| 번호 | 경간 | 손상위치 | 손상내용 | 손상규모 | | | | 단위 | 비고 |
|---|---|---|---|---|---|---|---|---|---|
| 1 | S6 | 중분대 | 균열 | 0.2 | 0.3 | | 25 | 7.50 | m |
| 3 | S6 | 신축이음 | 후타재균열 | 0.2 | 0.5 | | 58 | 29.00 | m |
| 6 | S6 | 교면포장 | 포장 균열 | 0.1 | 6.0 | | 1 | 6.00 | m |
| 7 | S6 | 교면포장 | 포장 균열 | 0.1 | 4.0 | | 1 | 4.00 | m |
| 8 | S6 | 교면포장 | 포장 망상균열 | | 2.5 | 18.0 | 1 | 45.00 | m² |
| 9 | S6 | 교면포장 | 포장 균열 | 0.3 | 0.4 | | 17 | 6.80 | m |
| 11 | S6 | 신축이음 | 본체 부식 | | 2.0 | | 1 | 2.00 | m |
| 12 | S6 | 방호벽 | 균열 | 0.2 | 1.0 | | 10 | 10.00 | m |

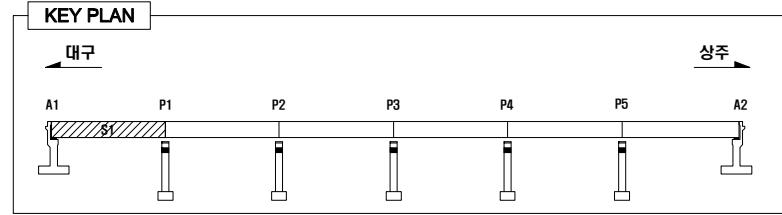
# ■ 성수교(25) 외관조사망도 바닥판 하면 S1

| 번호 | 경간 | 손상 위치 | 손상 내용 | 손상규모 | | | | | 단위 | 비고 |
|---|---|---|---|---|---|---|---|---|---|---|
| 1 | S1 | 바닥판 | 균열 | 0.2 | 0.5 | | 1 | 0.5 | m | |

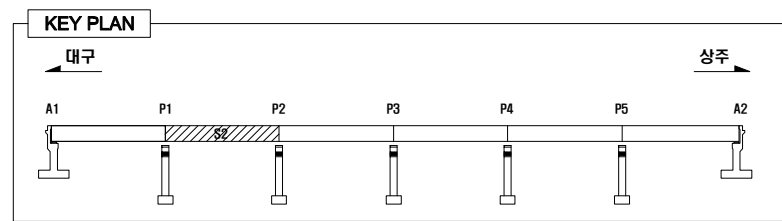
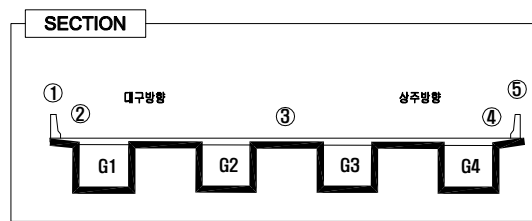
## ■ 성수교(25) 외관조사망도 바닥판 하면 S2

| 번호 | 경간 | 손상 위치 | 손상 내용 | 손상규모 | | | | 단위 | 비고 |
|---|---|---|---|---|---|---|---|---|---|
| 1 | S2 | 바닥판 | 균열부백태 | | 0.6 | 0.2 | 1 | 0.12 | m <sup>2</sup> |
| 2 | S2 | 바닥판 | 균열부백태 | | 0.2 | 0.2 | 2 | 0.08 | m <sup>2</sup> |
| 3 | S2 | 바닥판 | 균열 | 0.1 | 0.5 | | 1 | 0.50 | m |
| 7 | S2 | 바닥판 | 균열부백태 | | 0.6 | 0.2 | 1 | 0.12 | m <sup>2</sup> |
| 9 | S2 | 바닥판 | 균열부백태 | | 0.5 | 0.2 | 1 | 0.10 | m <sup>2</sup> |
| 10 | S2 | 바닥판 | 균열부백태 | | 0.2 | 0.2 | 1 | 0.04 | m <sup>2</sup> |

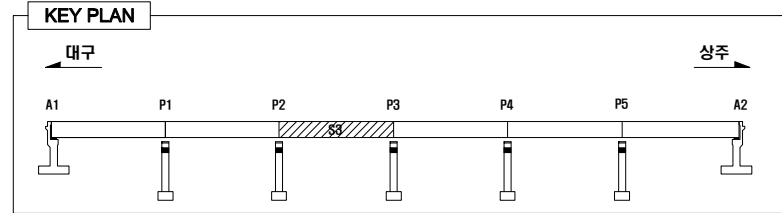
# ■ 성수교(25) 외관조사망도 바닥판 하면 S3

| 번호 | 경간 | 손상위치 | 손상내용 | 손상규모 | | | | 단위 | 비고 |
|---|---|---|---|---|---|---|---|---|---|
| 2 | S3 | 바닥판 | 균열부백태 | | 0.2 | 0.4 | 1 | 0.08 | ㎡ |

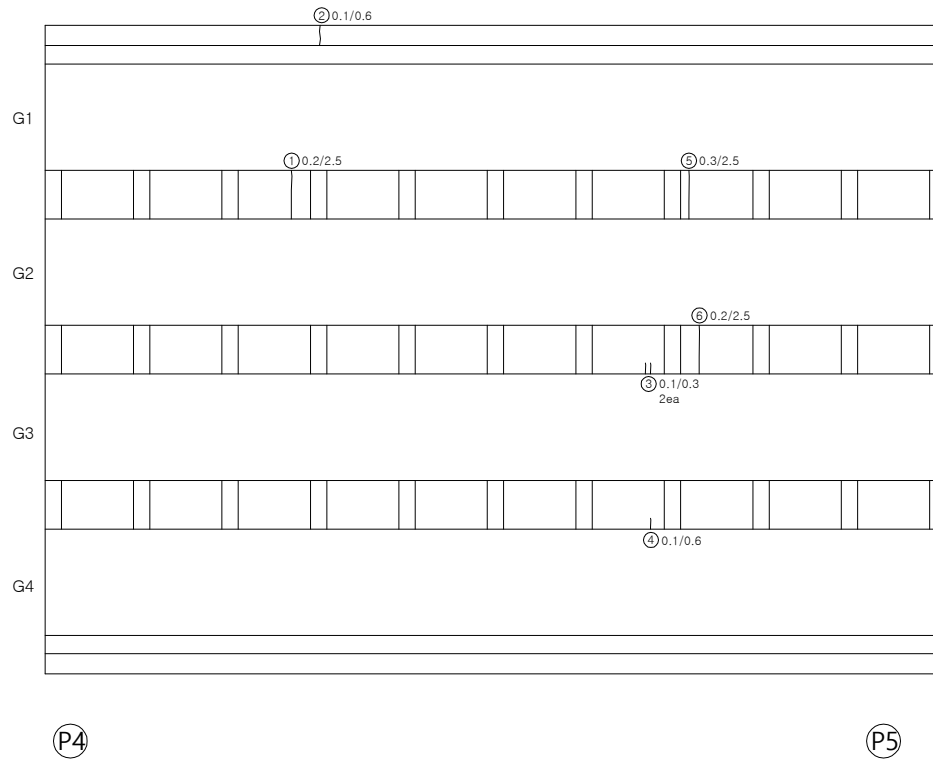
| 번호 | 경간 | 손상 위치 | 손상 내용 | 손상규모 | | | | | 단위 | 비고 |
|---|---|---|---|---|---|---|---|---|---|---|
| 1 | S5 | 바닥판 | 균열 | 0.2 | 2.5 | | 1 | 2.50 | m | |
| 2 | S5 | 바닥판 | 균열 | 0.1 | 0.6 | | 1 | 0.60 | m | |
| 3 | S5 | 바닥판 | 균열 | 0.1 | 0.3 | | 2 | 0.60 | m | |
| 4 | S5 | 바닥판 | 균열 | 0.1 | 0.6 | | 1 | 0.60 | m | |
| 5 | S5 | 바닥판 | 균열 | 0.3 | 2.5 | | 1 | 2.50 | m | |
| 6 | S5 | 바닥판 | 균열 | 0.2 | 2.5 | | 1 | 2.50 | m | |

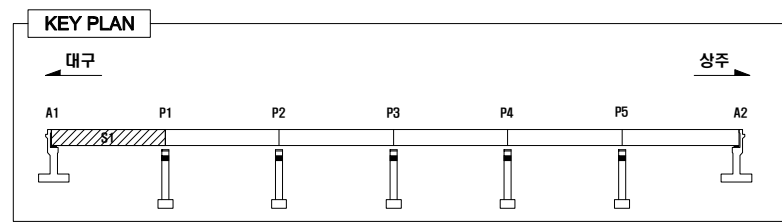
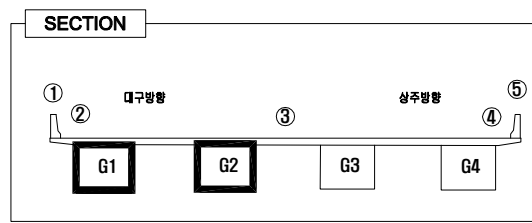
# ■ 성수교(25) 외관조사망도 거더내부 S1-G1,2

| 번호 | 경간 | 손상위치 | 손상내용 | 손상규모 | | | | | 단위 | 비고 |
|---|---|---|---|---|---|---|---|---|---|---|
| 1 | S1 | 거더외부 | 도장박리/부식 | | 0.1 | 0.1 | 2 | 0.02 | m <sup>2</sup> | |

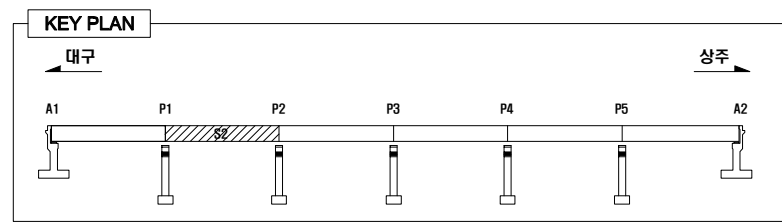
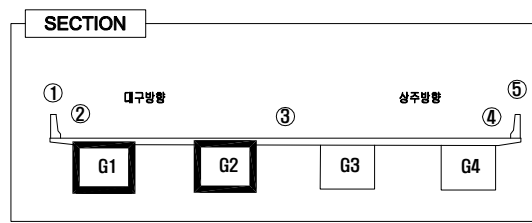
# ■ 성수교(25) 외관조사망도 거더내부 S2-G1,2

| 번호 | 경간 | 손상 위치 | 손상 내용 | 손상규모 | | | | | 단위 | 비고 |
|---|---|---|---|---|---|---|---|---|---|---|
| 1 | S2 | 거더외부 | 도장박리/부식 | | 0.1 | 0.2 | 1 | 0.02 | ㎡ | |

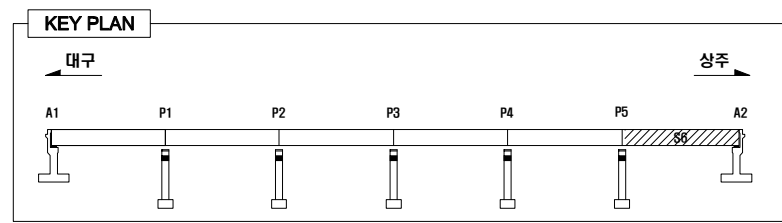
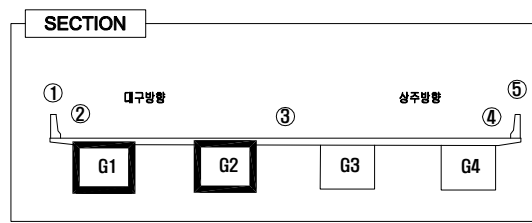
# ■ 성수교(25) 외관조사망도 거더내부 S6-G1,2

| 번호 | 경간 | 손상 위치 | 손상 내용 | 손상규모 | | | | 단위 | 비고 |
|---|---|---|---|---|---|---|---|---|---|
| 2 | S6 | 거더외부 | 도장박리/부식 | 0.1 | 0.1 | 1 | 0.01 | ㎡ | |

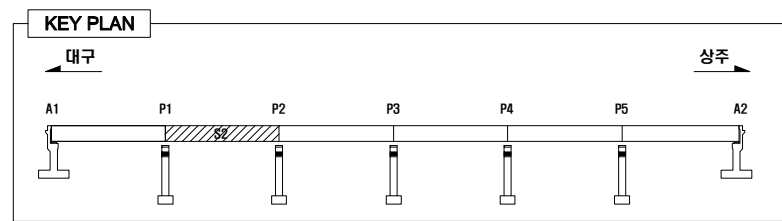
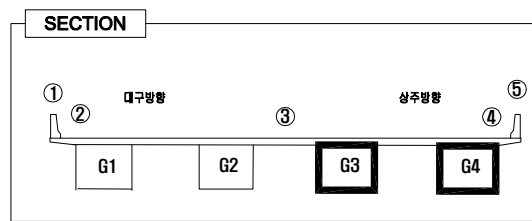
# ■ 성수교(25) 외관조사망도 거더내부 S2-G3,4

| 번호 | 경간 | 손상 위치 | 손상 내용 | 손상규모 | | | | | 단위 | 비고 |
|---|---|---|---|---|---|---|---|---|---|---|
| 2 | S2 | 거더외부 | 도장박리/부식 | | 0.1 | 0.1 | 1 | 0.01 | ㎡ | |
| 4 | S2 | 거더외부 | 도장박리/부식 | | 0.1 | 0.2 | 1 | 0.02 | ㎡ | 신규 |

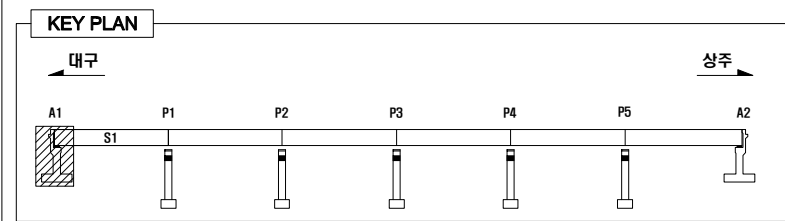
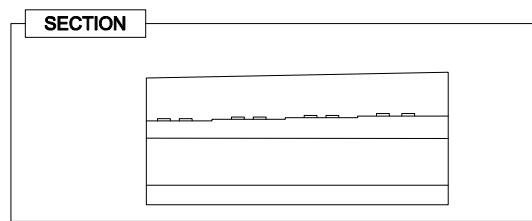
# ■ 성수교(25) 외관조사망도 교대 A1

| 번호 | 경간 | 손상 위치 | 손상 내용 | 손상규모 | | | | | 단 위 | 비 고 |
|---|---|---|---|---|---|---|---|---|---|---|
| 1 | A1 | 교대 | 망상균열 | | 1.0 | 1.0 | 1 | 1.00 | ㎡ | |
| 2 | A1 | 교대 | 균열 | 0.2 | 0.5 | | 1 | 0.50 | m | |
| 3 | A1 | 교대 | 누수오염 | | 1.0 | 1.0 | 1 | 1.00 | ㎡ | |
| 4 | A1 | 교대 | 균열 | 0.1 | 1.2 | | 1 | 1.20 | m | |
| 5 | A1 | 교대 | 균열 | 0.1 | 1.5 | | 1 | 1.50 | m | 신규 |

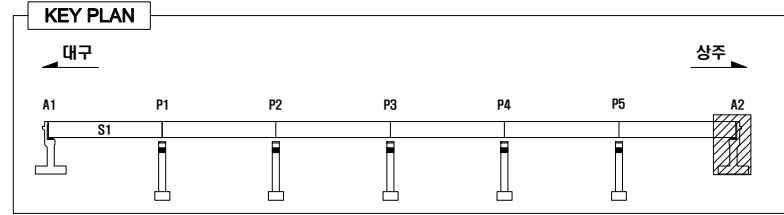
# ■ 성수교(25) 외관조사망도 교대 A2

| 번호 | 경간 | 손상 위치 | 손상 내용 | 손상규모 | | | | | 단 위 | 비 고 |
|---|---|---|---|---|---|---|---|---|---|---|
| 1 | A2 | 교대 | 누수오염 | | 0.5 | 1.0 | 1 | 0.50 | m <sup>2</sup> | |
| 2 | A2 | 교대 | 누수오염 | | 1.0 | 1.0 | 1 | 1.00 | m <sup>2</sup> | |
| 5 | A2 | 교량받침 | 발침부식 | 0.5 | 0.5 | 1 | 0.25 | m <sup>2</sup> | 신규 | |

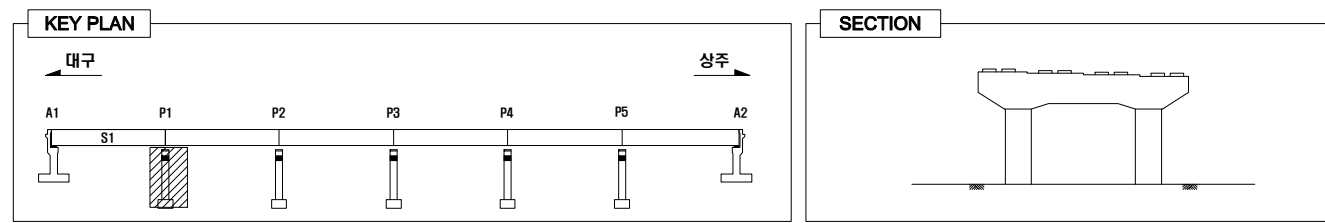
# ■ 성수교(25) 외관조사망도 교각 P1

| 번호 | 경간 | 손상위치 | 손상내용 | 손상규모 | | | | 단위 | 비고 |
|---|---|---|---|---|---|---|---|---|---|
| 1 | P1 | 교량받침 | 받침물탈균열 | 0.2 | 0.2 | | 4 | 0.80 | m |
| 2 | P1 | 교량받침 | 받침콘크리트균열 | 0.2 | 0.5 | | 5 | 2.50 | m |
| 3 | P1 | 교량받침 | 받침콘크리트균열 | 0.1 | 0.5 | | 2 | 1.00 | m |
| 4 | P1 | 교각 | 균열 | 0.1 | 0.9 | | 1 | 0.90 | m |
| 5 | P1 | 교각 | 망상균열 | | 2.0 | 1.0 | 1 | 2.00 | ㎡ |
| 6 | P1 | 교각 | 균열 | 0.1 | 0.9 | | 1 | 0.90 | m |
| 7 | P1 | 교각 | 균열 | 0.2 | 1.0 | | 1 | 1.00 | m |
| 8 | P1 | 교각 | 균열 | 0.1 | 0.8 | | 1 | 0.8 | m |
| 9 | P1 | 교량받침 | 받침콘크리트균열 | 0.1 | 0.2 | | 1 | 0.20 | m |
| 10 | P1 | 교각 | 망상균열 | | 1.0 | 1.5 | 1 | 1.50 | ㎡ |
| 11 | P1 | 교각 | 균열 | 0.1 | 0.6 | | 1 | 0.6 | m |

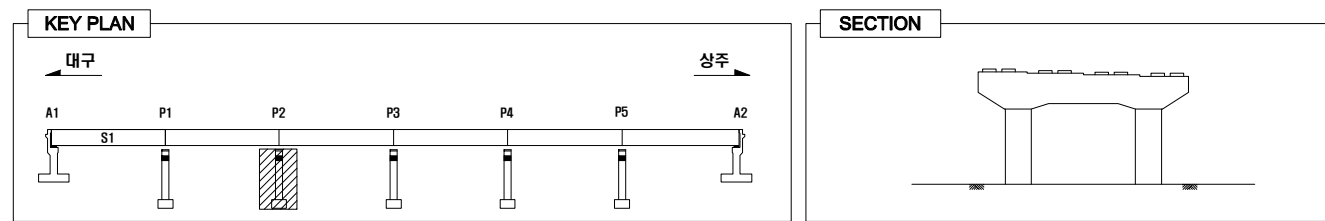
# ■ 성수교(25) 외관조사망도 교각 P2

| 번호 | 경간 | 손상위치 | 손상내용 | 손상규모 | | | | 단위 | 비고 |
|---|---|---|---|---|---|---|---|---|---|
| 1 | P2 | 교량받침 | 받침물탈락균열 | 0.1 | 0.2 | | 7 | 1.40 | m |
| 2 | P2 | 교량받침 | 받침콘크리트균열 | 0.1 | 0.5 | | 7 | 3.50 | m |
| 3 | P2 | 교각 | 균열 | 0.2 | 0.4 | | 2 | 0.80 | m |
| 4 | P2 | 교각 | 균열 | 0.1 | 0.5 | | 1 | 0.50 | m |
| 5 | P2 | 교각 | 균열 | 0.1 | 0.8 | | 1 | 0.80 | m |
| 6 | P2 | 교각 | 균열 | 0.1 | 0.3 | | 1 | 0.30 | m |
| 7 | P2 | 교각 | 균열 | 0.2 | 0.5 | | 1 | 0.50 | m |
| 8 | P2 | 교각 | 균열 | 0.2 | 0.4 | | 1 | 0.40 | m |
| 9 | P2 | 교각 | 균열 | 0.1 | 0.5 | | 1 | 0.50 | m |

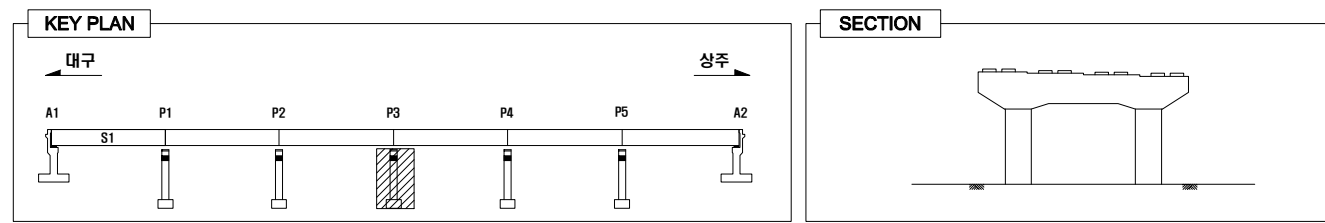
# ■ 성수교(25) 외관조사망도 교각 P3

| 번호 | 경간 | 손상 위치 | 손상 내용 | 손상규모 | | | | | 단위 | 비고 |
|---|---|---|---|---|---|---|---|---|---|---|
| 1 | P3 | 교량발침 | 발침콘크리트균열 | 0.2 | 0.5 | | 2 | 1.00 | m | |
| 4 | P3 | 교량발침 | 발침콘크리트균열 | 0.1 | 0.5 | | 6 | 3.00 | m | |
| 5 | P3 | 교량발침 | 발침콘크리트균열 | 0.2 | 0.5 | | 2 | 1.00 | m | |
| 7 | P3 | 교각 | 균열 | 0.2 | 0.7 | | 2 | 1.40 | m | |
| 8 | P3 | 교각 | 균열 | 0.2 | 0.5 | | 2 | 1.00 | m | |
| 9 | P3 | 교각 | 균열 | 0.1 | 1.2 | | 1 | 1.20 | m | |
| 10 | P3 | 교각 | 누수오염 | | 2.5 | 1.5 | 1 | 3.75 | m² | |
| 11 | P3 | 교각 | 균열 | 0.2 | 1.0 | | 1 | 1.00 | m | |
| 12 | P3 | 교각 | 누수오염 | | 0.9 | 2.5 | 1 | 2.25 | m² | |
| 13 | P3 | 교각 | 누수오염 | | 0.7 | 2.5 | 1 | 1.75 | m² | |
| 14 | P3 | 교각 | 균열 | 0.1 | 1.0 | | 3 | 3.00 | m | |
| 15 | P3 | 교각 | 누수오염 | | 2.5 | 1.5 | 1 | 3.75 | m² | |
| 16 | P3 | 교각 | 누수오염 | | 1.3 | 2.5 | 1 | 3.25 | m² | |
| 17 | P3 | 교각 | 누수오염 | | 1.2 | 2.5 | 1 | 3.00 | m² | |
| 18 | P3 | 교각 | 균열 | 0.2 | 0.4 | | 1 | 0.40 | m | |
| 19 | P3 | 교량발침 | 발침부식 | 0.5 | 0.2 | 1 | 0.10 | m² | 신규 | |
| 20 | P3 | 교각 | 망상균열 | | 1.0 | 1.0 | 1 | 1.00 | m² | 신규 |

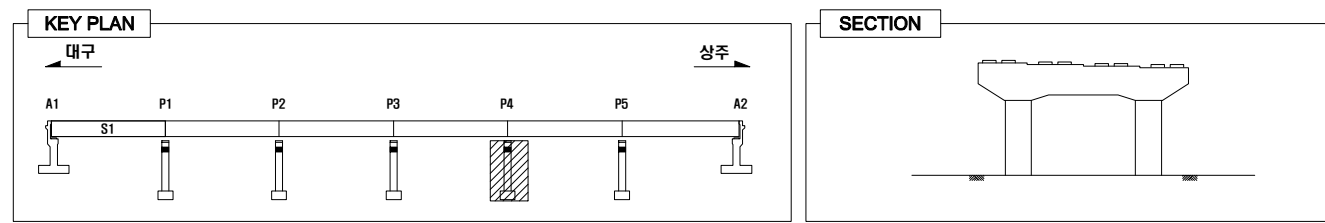
# ■ 성수교(25) 외관조사망도 교각 P4

| 번호 | 경간 | 손상위치 | 손상내용 | 손상규모 | | | | 단위 | 비고 |
|---|---|---|---|---|---|---|---|---|---|
| 1 | P4 | 교량받침 | 받침물탈균열 | 0.1 | 0.2 | | 24 | 4.80 | m |
| 2 | P4 | 교량받침 | 받침콘크리트균열 | 0.1 | 0.2 | | 12 | 2.40 | m |
| 3 | P4 | 교량받침 | 받침콘크리트균열 | 0.2 | 0.2 | | 2 | 0.40 | m |
| 4 | P4 | 교각 | 균열 | 0.2 | 1.2 | | 1 | 1.20 | m |
| 5 | P4 | 교각 | 균열 | 0.2 | 0.8 | | 1 | 0.80 | m |
| 6 | P4 | 교각 | 균열 | 0.1 | 0.6 | | 1 | 0.60 | m |
| 7 | P4 | 교각 | 균열 | 0.2 | 0.5 | | 1 | 0.50 | m |
| 8 | P4 | 교각 | 균열 | 0.2 | 1.8 | | 1 | 1.80 | m |
| 9 | P4 | 교각 | 균열 | 0.1 | 3.6 | | 1 | 3.60 | m |
| 10 | P4 | 교각 | 망상균열 | | 0.6 | 1.8 | 1 | 1.08 | ㎡ |
| 12 | P4 | 교량받침 | 받침물탈균열 | 0.1 | 0.1 | | 1 | 0.10 | m |
| 13 | P4 | 교량받침 | 받침콘크리트균열 | 0.1 | 0.3 | | 1 | 0.30 | m |
| 14 | P4 | 교각 | 균열 | 0.1 | 0.3 | | 2 | 0.60 | m |
| 15 | P4 | 교각 | 균열 | 0.2 | 0.1 | | 1 | 0.10 | m |
| 16 | P4 | 교각 | 균열 | 0.1 | 0.2 | | 1 | 0.20 | m |
| 17 | P4 | 교각 | 균열 | 0.2 | 0.7 | | 1 | 0.70 | m |
| 18 | P4 | 교각 | 균열 | 0.1 | 0.5 | | 1 | 0.50 | m |
| 19 | P4 | 교각 | 균열 | 0.1 | 0.3 | | 1 | 0.30 | m |
| 20 | P4 | 교량받침 | 받침물탈균열 | 0.1 | 0.1 | | 2 | 0.20 | m 신규 |
| 21 | P4 | 교각 | 균열 | 0.1 | 4.0 | | 1 | 4.00 | m 신규 |

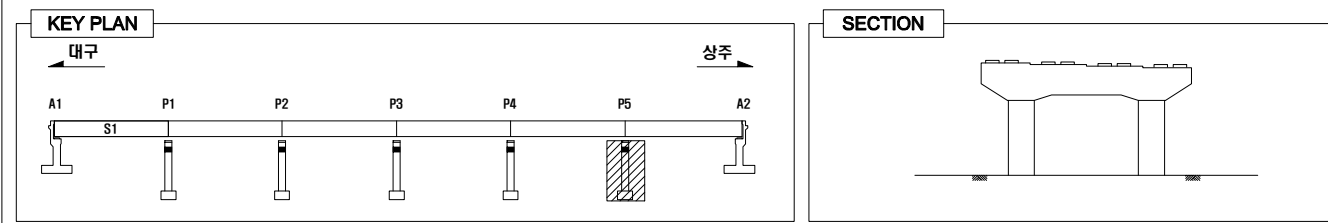
# ■ 성수교(25) 외관조사망도 교각 P5

| 번호 | 경간 | 손상 위치 | 손상 내용 | 손상규모 | | | | 단위 | 비고 |
|---|---|---|---|---|---|---|---|---|---|
| 1 | P5 | 교량받침 | 받침물탈락균열 | 0.1 | 0.2 | | 9 | 1.80 | m |
| 2 | P5 | 교량받침 | 받침콘크리트균열 | 0.1 | 0.5 | | 14 | 6.50 | m |
| 3 | P5 | 교량받침 | 받침물탈락균열 | 0.1 | 0.3 | | 4 | 1.20 | m |
| 4 | P5 | 교량받침 | 받침콘크리트균열 | 0.2 | 0.5 | | 4 | 2.00 | m |
| 5 | P5 | 교각 | 균열 | 0.2 | 0.7 | | 1 | 0.70 | m |
| 6 | P5 | 교각 | 균열 | 0.1 | 1.2 | | 1 | 1.20 | m |
| 7 | P5 | 교각 | 균열 | 0.1 | 1.0 | | 1 | 1.00 | m |
| 8 | P5 | 교각 | 망상균열 | | 1.0 | 2.0 | 1 | 2.00 | ㎡ |
