## 양근대교 :슬래브상면 S1

2020년 양근대교 등 3개소 정밀안전점검 및  
내진성능평가 용역

| 발주 | 경기도 건설 본부 |

| 용역 | (주)삼우아이엠씨 |

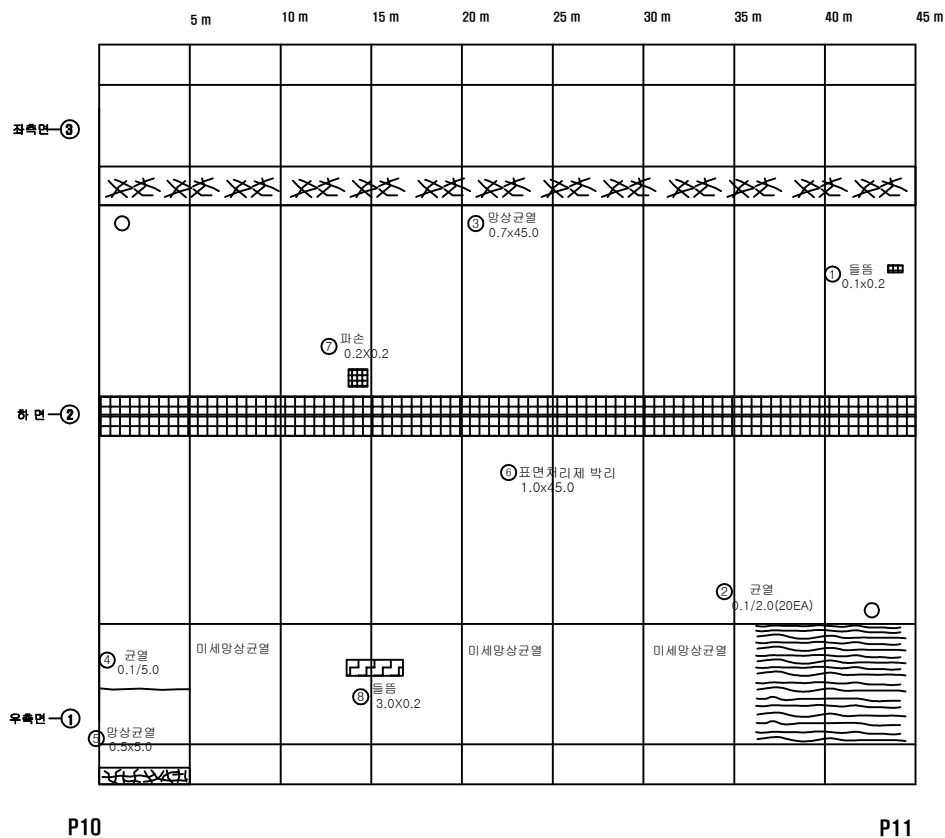
| 번호 | 경간 | 손상위치 | 손상내용 | 손상규모 | | | 개소 | 손상물량 | 단위 | 비고 |
|---|---|---|---|---|---|---|---|---|---|---|
| 2 | S11 | 거더외부 | 균열 | 0.1 | 2.0 | | 20 | 40.00 | m | |
| 3 | S11 | 거더외부 | 망상균열 | 0.7 | 45.0 | 1 | 1 | 31.50 | m | |
| 4 | S11 | 거더외부 | 균열 | 0.1 | 5.0 | | 1 | 5.00 | m | |
| 5 | S11 | 거더외부 | 망상균열 | | 0.5 | 5.0 | 1 | 2.50 | m | |

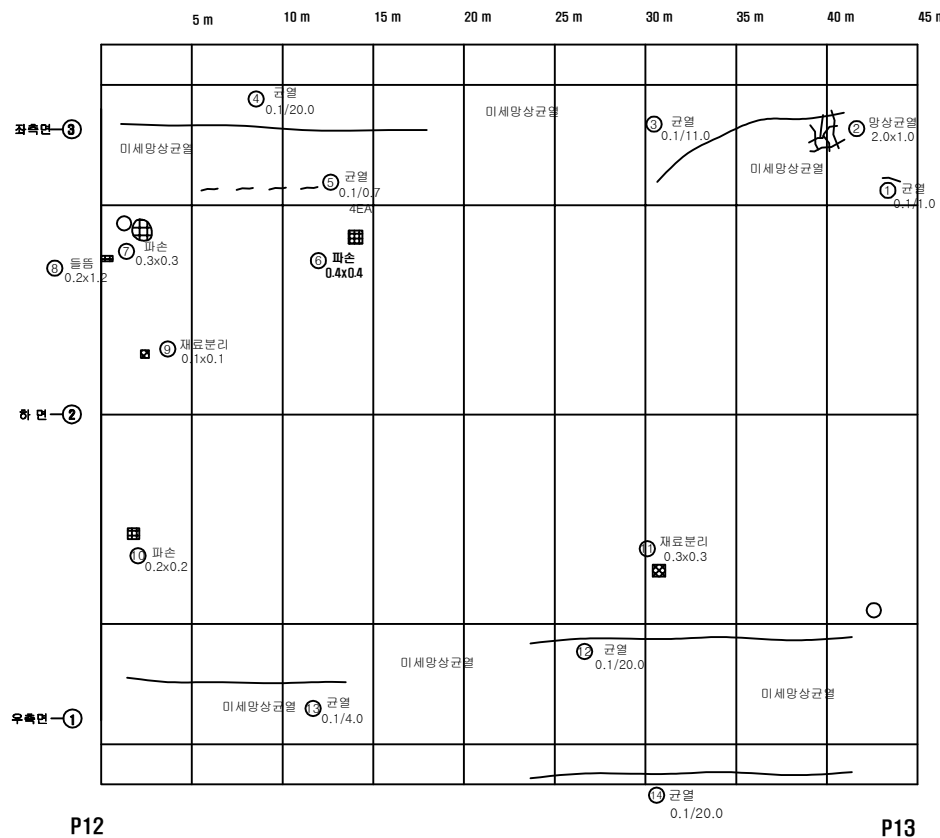
| 번호 | 경간 | 손상위치 | 손상내용 | 손상규모 | | | 개소 | 손상물량 | 단위 | 비고 |
|---|---|---|---|---|---|---|---|---|---|---|
| 1 | S13 | 거더외부 | 균열 | 0.1 | 1.0 | | 1 | 1.00 | m | |
| 2 | S13 | 거더외부 | 망상균열 | | 2.0 | 1.0 | 1 | 2.00 | m <sup>2</sup> | |
| 3 | S13 | 거더외부 | 균열 | 0.1 | 11.0 | | 1 | 11.00 | m | |
| 4 | S13 | 거더외부 | 균열 | 0.1 | 20.0 | | 1 | 20.00 | m | |
| 5 | S13 | 거더외부 | 균열 | 0.1 | 0.7 | | 4 | 2.80 | m | |
| 7 | S13 | 거더외부 | 파손 | | 0.3 | 0.3 | 1 | 0.09 | m <sup>2</sup> | 손상증가 |
| 12 | S13 | 거더외부 | 균열 | 0.1 | 20.0 | | 1 | 20.00 | m | |
| 13 | S13 | 거더외부 | 균열 | 0.1 | 4.0 | | 1 | 4.00 | m | |
| 14 | S13 | 거더외부 | 균열 | 0.1 | 20.0 | | 1 | 20.00 | m | |

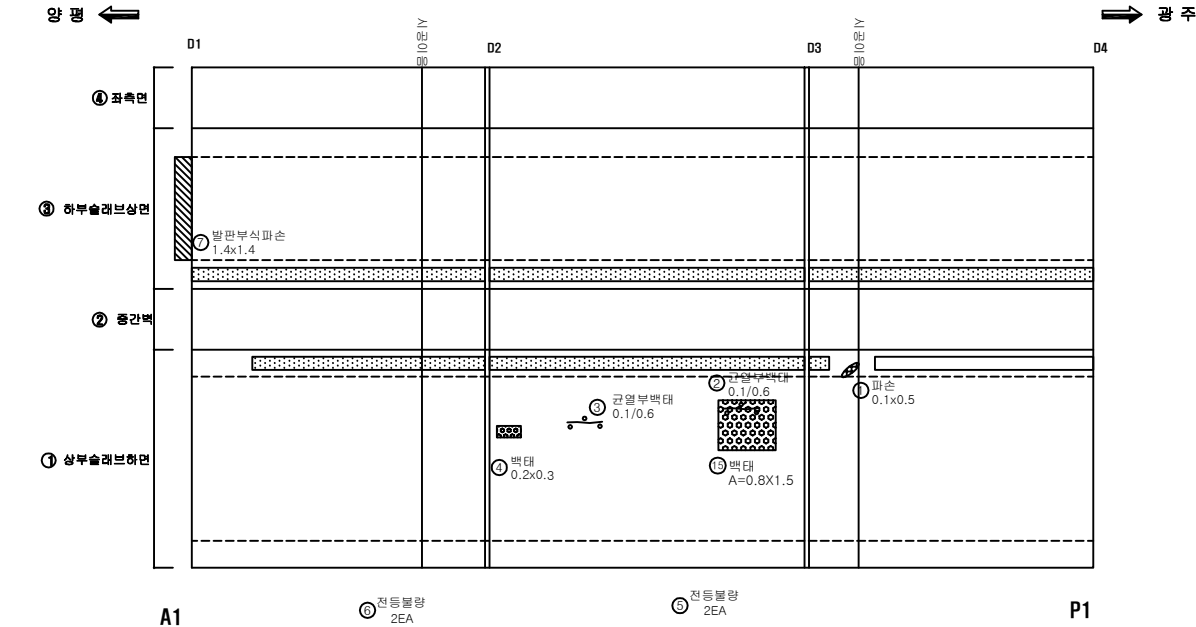
양근대교 :PSC BOX 내부 S1 (G1)

| 번호 | 경간 | 손상위치 | 손상내용 | 손상규모 | | | 개소 | 손상물량 | 단위 | 비고 |
|---|---|---|---|---|---|---|---|---|---|---|
| 2 | S1 | 바닥판하면 | 균열부백태 | 0.1 | 0.6 | | 1 | 0.60 | m | |
| 3 | S1 | 바닥판하면 | 균열부백태 | 0.1 | 0.6 | | 1 | 0.60 | m | |
| 7 | S1 | 거더내부 | 발판부식파손 | | 1.4 | 1.4 | 1 | 1.96 | m | |
| 8 | S1 | 격벽 | 균열 | 0.2 | 2.7 | | 1 | 2.70 | m | |
| 9 | S1 | 격벽 | 균열 | 0.1 | 0.2 | | 1 | 0.20 | m | |
| 10 | S1 | 격벽 | 균열 | 0.1 | 0.2 | | 1 | 0.20 | m | |
| 11 | S1 | 격벽 | 균열 | 0.1 | 0.4 | | 1 | 0.40 | m | |
| 12 | S1 | 격벽 | 균열 | 0.1 | 0.6 | | 1 | 0.60 | m | |
| 14 | S1 | 격벽 | 균열 | 0.2 | 0.4 | | 1 | 0.40 | m | |

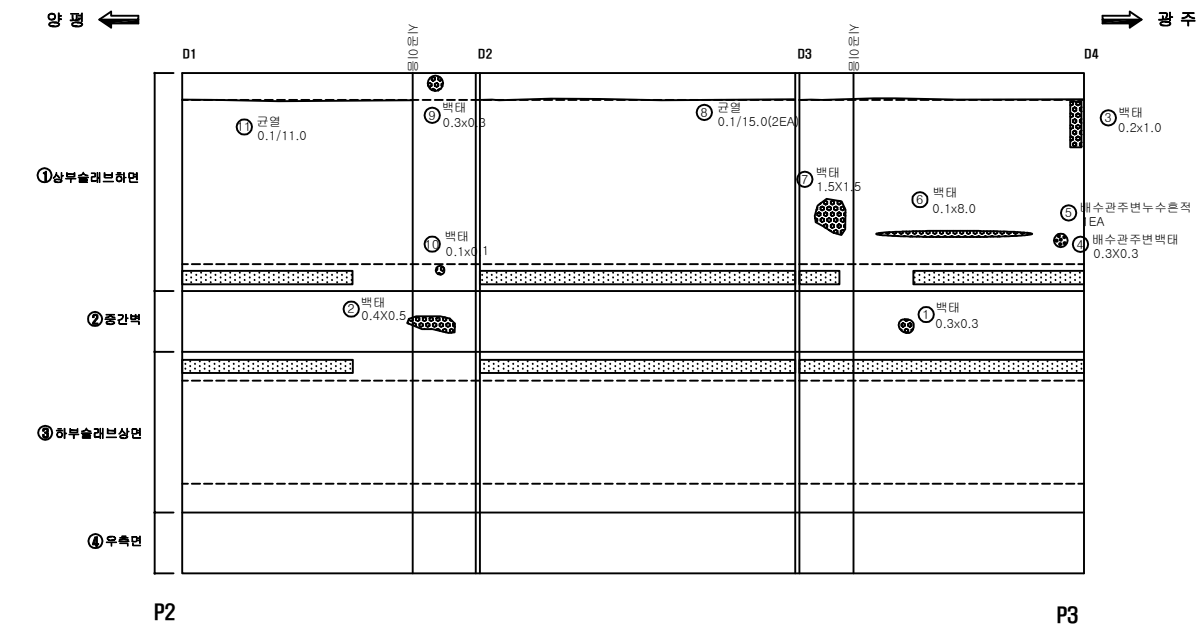
양근대교 :PSC BOX 내부 S3 (G2)

| 번호 | 경간 | 손상위치 | 손상내용 | 손상규모 | | | 개소 | 손상물량 | 단위 | 비고 |
|---|---|---|---|---|---|---|---|---|---|---|
| 5 | S3 | 바닥판하면 | 배수관주변누수흔적 | | | | 1 | 1.00 | EA | |
| 8 | S3 | 바닥판하면 | 균열 | 0.1 | 15.0 | | 2 | 30.00 | m | |
| 11 | S3 | 바닥판하면 | 균열 | 0.1 | 11.0 | | 1 | 11.00 | m | |
| 12 | S3 | 격벽 | 균열 | 0.1 | 0.4 | | 1 | 0.40 | m | |
| 14 | S3 | 격벽 | 균열 | 0.2 | 0.6 | | 1 | 0.60 | m | |
| 15 | S3 | 격벽 | 균열 | 0.1 | 0.6 | | 1 | 0.60 | m | |
| 16 | S3 | 격벽 | 균열 | 0.1 | 0.5 | | 1 | 0.50 | m | |
| 17 | S3 | 격벽 | 균열 | 0.1 | 0.5 | | 1 | 0.50 | m | |
| 18 | S3 | 격벽 | 균열 | 0.1 | 1.5 | | 1 | 1.50 | m | |
| 19 | S3 | 격벽 | 균열 | 0.1 | 0.6 | | 1 | 0.60 | m | |

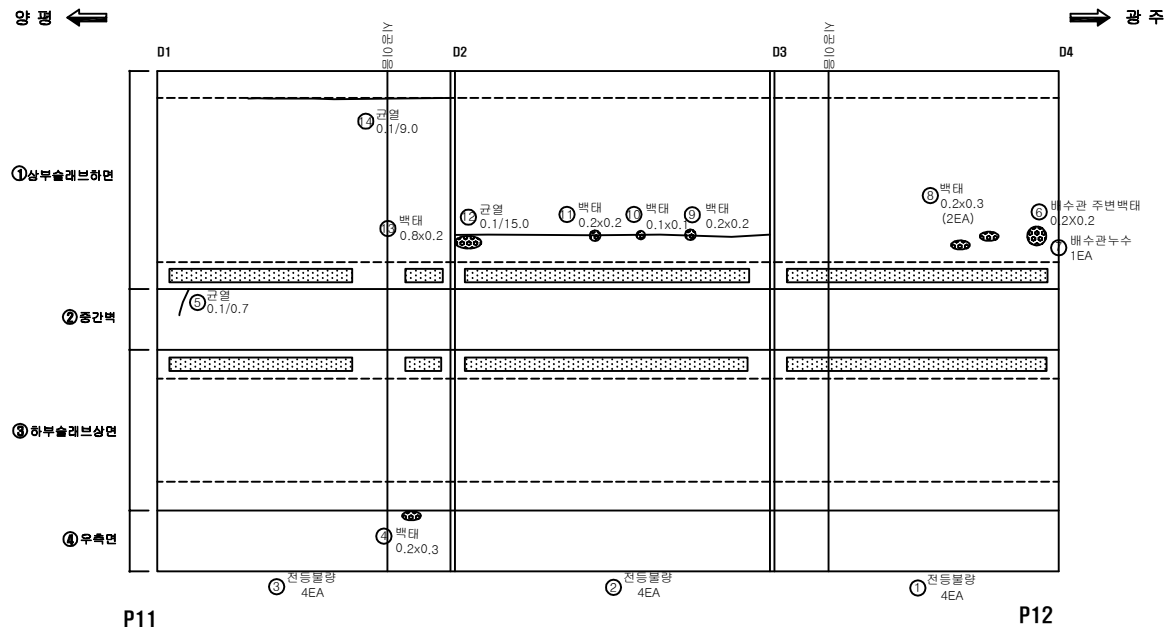
양근대교 :PSC BOX 내부 S12 (G2)

| 번호 | 경간 | 손상위치 | 손상내용 | 손상규모 | | | 개소 | 손상물량 | 단위 | 비고 |
|---|---|---|---|---|---|---|---|---|---|---|
| 5 | S12 | 거더내부 | 균열 | 0.1 | 0.7 | | 1 | 0.70 | m | |
| 7 | S12 | 배수시설 | 배수관 누수 | | | | 1 | 1.00 | EA | |
| 12 | S12 | 바닥판하면 | 균열 | 0.1 | 15.0 | | 1 | 15.00 | m | |
| 14 | S12 | 바닥판하면 | 균열 | 0.1 | 9.0 | | 1 | 9.00 | m | |
| 15 | S12 | 격벽 | 균열 | 0.1 | 0.5 | | 3 | 1.50 | m | |
| 16 | S12 | 격벽 | 균열 | 0.1 | 1.2 | | 1 | 1.20 | m | |
| 17 | S12 | 격벽 | 균열 | 0.1 | 0.5 | | 1 | 0.50 | m | |
| 18 | S12 | 격벽 | 균열 | 0.1 | 0.7 | | 3 | 2.10 | m | |
| 19 | S12 | 격벽 | 균열 | 0.3 | 1.5 | | 1 | 1.50 | m | |
| 20 | S12 | 격벽 | 균열 | 0.1 | 0.5 | | 1 | 0.50 | m | |
| 21 | S12 | 격벽 | 균열 | 0.1 | 0.7 | | 1 | 0.70 | m | |
| 22 | S12 | 격벽 | 균열 | 0.1 | 1.0 | | 1 | 1.00 | m | |
| 23 | S12 | 격벽 | 균열 | 0.1 | 0.7 | | 1 | 0.70 | m | |
| 24 | S12 | 격벽 | 균열 | 0.1 | 0.6 | | 1 | 0.60 | m | |
| 25 | S12 | 격벽 | 균열 | 0.2 | 0.4 | | 1 | 0.40 | m | |
| 26 | S12 | 격벽 | 균열 | 0.1 | 1.0 | | 1 | 1.00 | m | |
| 27 | S12 | 격벽 | 균열 | 0.1 | 0.6 | | 2 | 1.20 | m | |
| 28 | S12 | 격벽 | 균열 | 0.2 | 0.4 | | 1 | 0.40 | m | |
| 29 | S12 | 격벽 | 균열 | 0.1 | 0.6 | | 2 | 1.20 | m | |

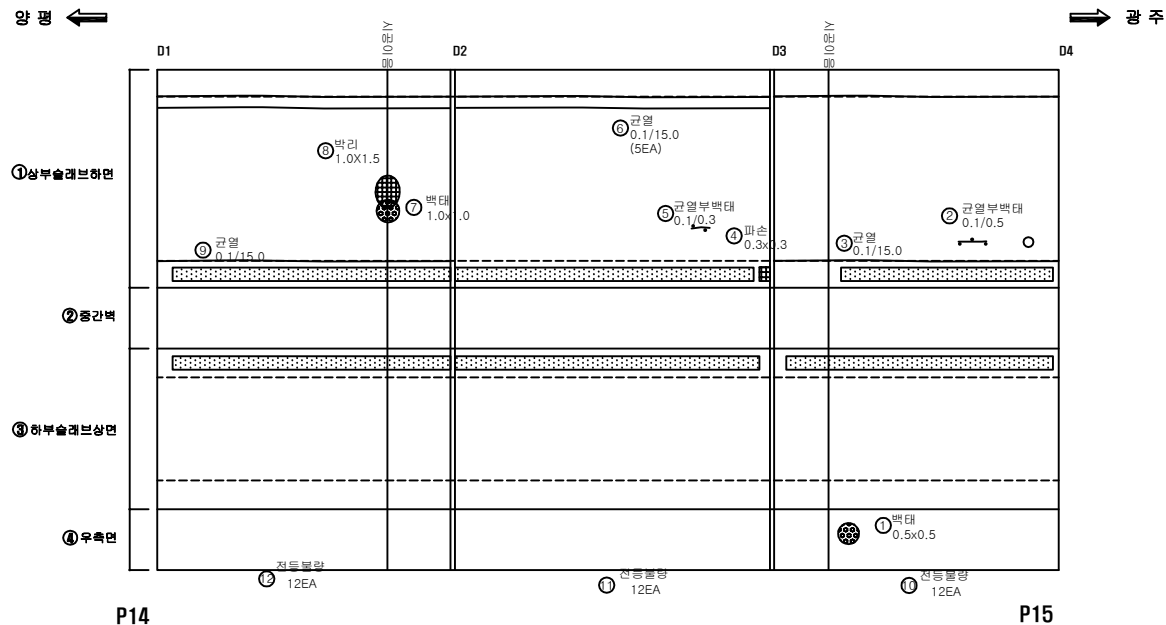
양근대교 :PSC BOX 내부 S15 (G2)

| 번호 | 경간 | 손상위치 | 손상내용 | 손상규모 | | | 개소 | 손상물량 | 단위 | 비고 |
|---|---|---|---|---|---|---|---|---|---|---|
| 2 | S15 | 바닥판하면 | 균열부백태 | 0.1 | 0.5 | | 1 | 0.50 | m | |
| 3 | S15 | 바닥판하면 | 균열부백태 | 0.1 | 15.0 | | 1 | 15.00 | m | |
| 5 | S15 | 바닥판하면 | 균열부백태 | 0.1 | 0.3 | | 1 | 0.30 | m | |
| 6 | S15 | 바닥판하면 | 균열부백태 | 0.1 | 15.0 | | 5 | 75.00 | m | |
| 9 | S15 | 바닥판하면 | 균열 | 0.1 | 15.0 | | 1 | 15.00 | m | |
| 13 | S15 | 격벽 | 균열 | 0.1 | 1.0 | | 1 | 1.00 | m | |
| 14 | S15 | 격벽 | 균열 | 0.2 | 0.6 | | 1 | 0.60 | m | |
| 16 | S15 | 격벽 | 균열 | 0.1 | 0.4 | | 1 | 0.40 | m | |
| 17 | S15 | 격벽 | 균열 | 0.1 | 0.4 | | 1 | 0.40 | m | |
| 18 | S15 | 격벽 | 균열 | 0.1 | 0.4 | | 2 | 0.80 | m | |
| 20 | S15 | 격벽 | 균열 | 0.1 | 0.3 | | 1 | 0.30 | m | |
| 22 | S15 | 격벽 | 균열 | 0.1 | 0.6 | | 3 | 1.80 | m | |

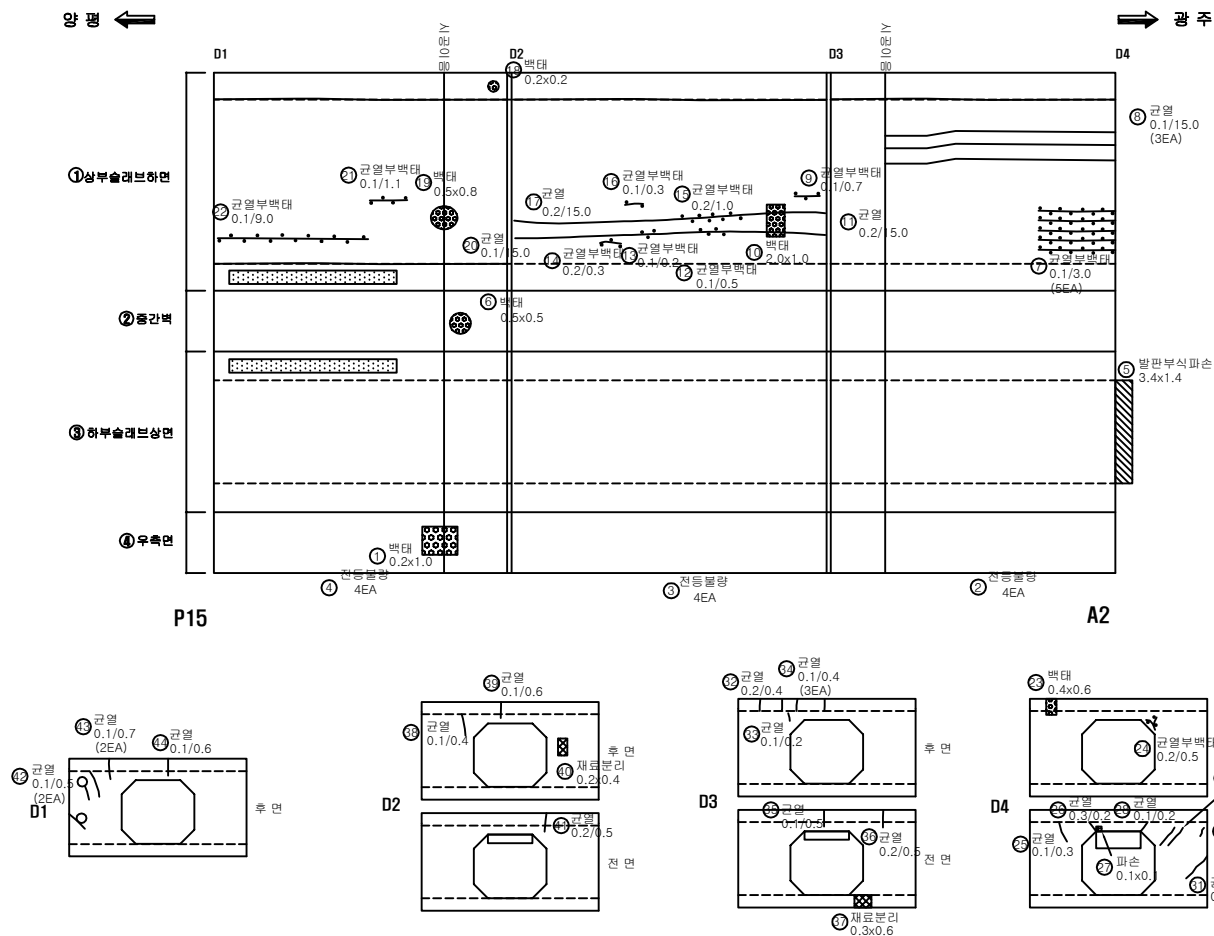
## 양근대교 :PSC BOX 내부 S16 (G2)

| 번호 | 경간 | 손상위치 | 손상내용 | 손상규모 | | | 개소 | 손상물량 | 단위 | 비고 |
|---|---|---|---|---|---|---|---|---|---|---|
| 5 | S16 | 거더내부 | 발판부식파손 | | 3.4 | 1.4 | 1 | 4.76 | m <sup>2</sup> | |
| 7 | S16 | 바닥판하면 | 균열부백태 | 0.1 | 3.0 | | 5 | 15.00 | m | |
| 8 | S16 | 바닥판하면 | 균열 | 0.1 | 15.0 | | 3 | 45.00 | m | |
| 9 | S16 | 바닥판하면 | 균열부백태 | 0.1 | 0.7 | | 1 | 0.70 | m | |
| 11 | S16 | 바닥판하면 | 균열 | 0.2 | 15.0 | | 1 | 15.00 | m | |
| 12 | S16 | 바닥판하면 | 균열부백태 | 0.1 | 0.5 | | 1 | 0.50 | m | |
| 13 | S16 | 바닥판하면 | 균열부백태 | 0.1 | 0.2 | | 1 | 0.20 | m | |
| 14 | S16 | 바닥판하면 | 균열부백태 | 0.2 | 0.3 | | 1 | 0.30 | m | |
| 15 | S16 | 바닥판하면 | 균열부백태 | 0.2 | 1.0 | | 1 | 1.00 | m | |
| 16 | S16 | 바닥판하면 | 균열부백태 | 0.1 | 0.3 | | 1 | 0.30 | m | |
| 17 | S16 | 바닥판하면 | 균열 | 0.2 | 15.0 | | 1 | 15.00 | m | |
| 20 | S16 | 바닥판하면 | 균열 | 0.1 | 15.0 | | 1 | 15.00 | m | |
| 21 | S16 | 바닥판하면 | 균열부백태 | 0.1 | 1.1 | | 1 | 1.10 | m | |
| 22 | S16 | 바닥판하면 | 균열부백태 | 0.1 | 9.0 | | 1 | 9.00 | m | |
| 24 | S16 | 격벽 | 균열부백태 | 0.2 | 0.5 | | 1 | 0.50 | m | |
| 25 | S16 | 격벽 | 균열 | 0.1 | 0.3 | | 1 | 0.30 | m | |
| 26 | S16 | 격벽 | 균열부백태 | 0.3 | 0.2 | | 1 | 0.20 | m | |
| 28 | S16 | 격벽 | 균열 | 0.1 | 0.2 | | 1 | 0.20 | m | |
| 29 | S16 | 격벽 | 균열 | 0.1 | 0.6 | | 2 | 1.20 | m | |
| 30 | S16 | 격벽 | 균열 | 0.1 | 0.3 | | 1 | 0.30 | m | |

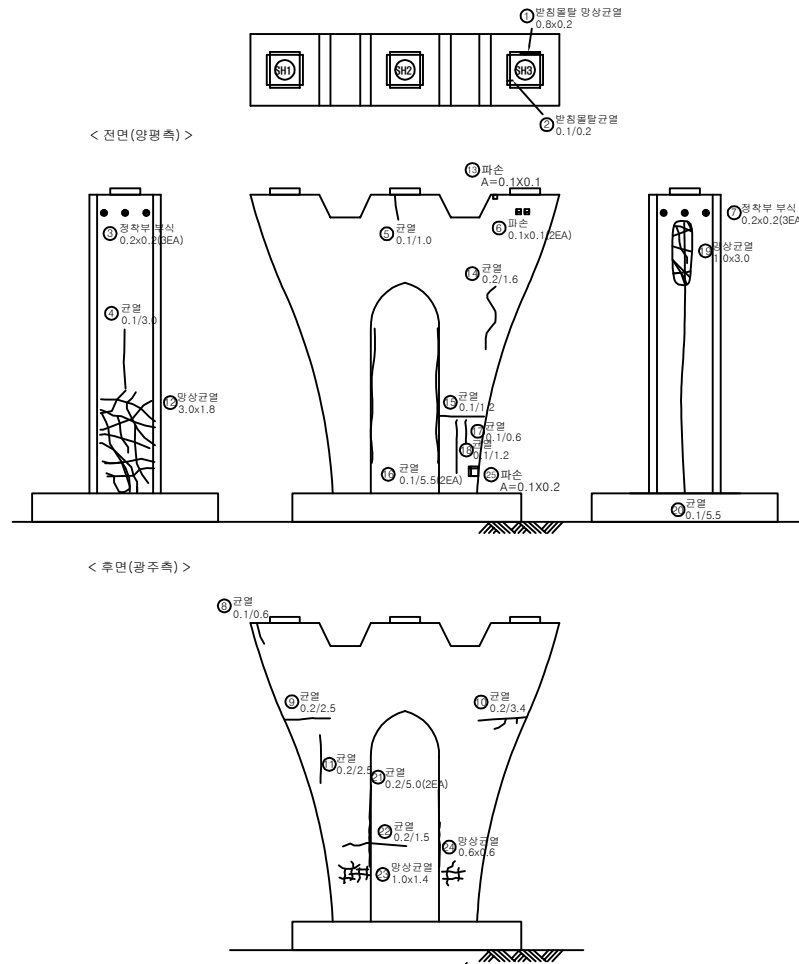
양근대교 :교각 P1

| 번호 | 경간 | 손상위치 | 손상내용 | 손상규모 | | | 개소 | 손상물량 | 단위 | 비고 |
|---|---|---|---|---|---|---|---|---|---|---|
| 1 | P1 | 교량받침 | 받침물탈망상균열 | | 0.8 | 0.2 | 1 | 0.16 | m <sup>2</sup> | |
| 2 | P1 | 교량받침 | 받침물탈균열 | 0.1 | 0.2 | | 1 | 0.20 | m | |
| 3 | P1 | 교각 | 정착부부식 | | 0.2 | 0.2 | 3 | 0.12 | m <sup>2</sup> | |
| 4 | P1 | 교각 | 균열 | 0.1 | 3.0 | | 1 | 3.00 | m | |
| 5 | P1 | 교각 | 균열 | 0.1 | 1.0 | | 1 | 1.00 | m | |
| 7 | P1 | 교각 | 정착부부식 | | 0.2 | 0.2 | 3 | 0.12 | m <sup>2</sup> | |
| 8 | P1 | 교각 | 균열 | 0.1 | 0.6 | | 1 | 0.60 | m | |
| 9 | P1 | 교각 | 균열 | 0.2 | 2.5 | | 1 | 2.50 | m | |
| 10 | P1 | 교각 | 균열 | 0.2 | 3.4 | | 1 | 3.40 | m | |
| 11 | P1 | 교각 | 균열 | 0.2 | 2.5 | | 1 | 2.50 | m | |
| 12 | P1 | 교각 | 망상균열 | | 3.0 | 1.8 | 1 | 5.40 | m <sup>2</sup> | |
| 14 | P1 | 교각 | 균열 | 0.2 | 1.6 | | 1 | 1.60 | m | |
| 15 | P1 | 교각 | 균열 | 0.1 | 1.2 | | 1 | 1.20 | m | |
| 16 | P1 | 교각 | 균열 | 0.1 | 5.5 | | 2 | 11.00 | m | |
| 17 | P1 | 교각 | 균열 | 0.1 | 0.6 | | 1 | 0.60 | m | |
| 18 | P1 | 교각 | 균열 | 0.1 | 1.2 | | 1 | 1.20 | m | |
| 19 | P1 | 교각 | 망상균열 | | 1.0 | 3.0 | 1 | 3.00 | m <sup>2</sup> | |
