## 2020년 양근대교 등 3개소 정밀안전점검 및 내진성능평가 용역

**발주** 경기도 건설 본부

이 포 대 교

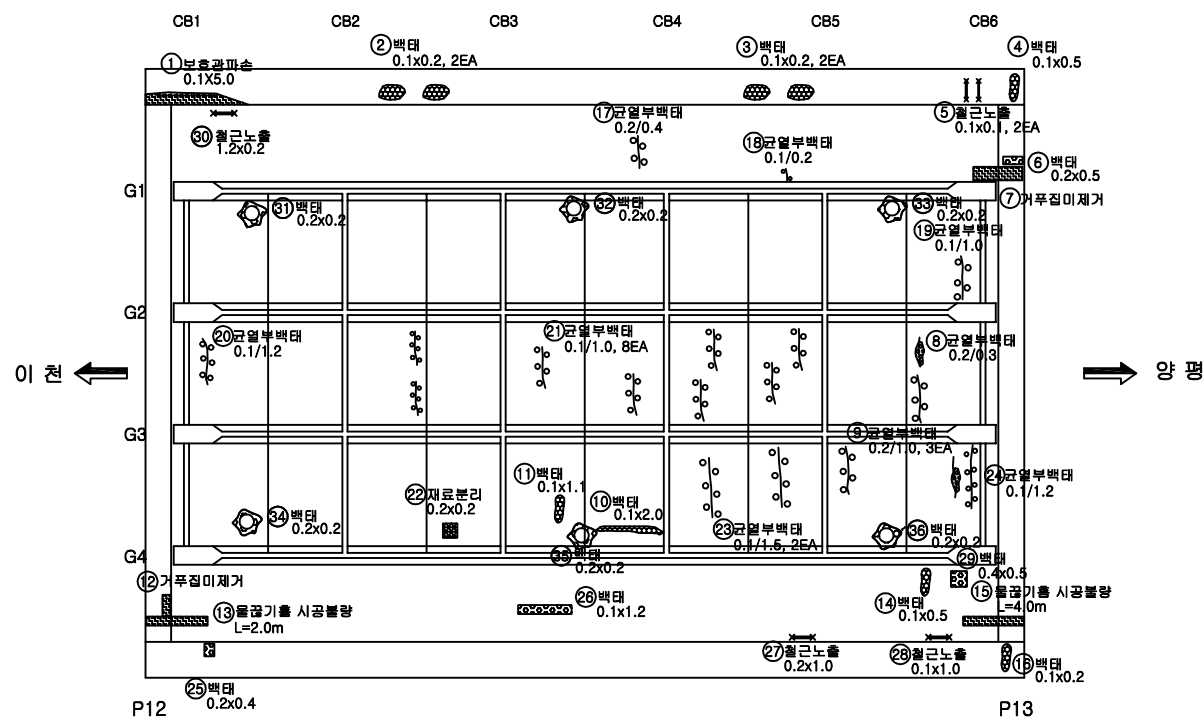
**이포대교 : 슬래브 하면 S13**

| 번호 | 경관 | 손상위치 | 손상내용 | 손상규모 | | | 개소 | 손상수량 | 단위 | 비고 |
|---|---|---|---|---|---|---|---|---|---|---|
| 8 | S13 | 바닥판 | 균열부백대 | | 0.3 | | 1 | 0.30 | m | |
| 9 | S13 | 바닥판 | 균열부백대 | | 1.0 | | 3 | 3.00 | m | |
| 17 | S13 | 바닥판 | 균열부백대 | 0.1 | 0.4 | | 1 | 0.40 | m | |
| 18 | S13 | 바닥판 | 균열부백대 | 0.1 | 0.2 | | 1 | 0.20 | m | |
| 19 | S13 | 바닥판 | 균열부백대 | 0.1 | 1.0 | | 1 | 1.00 | m | |
| 20 | S13 | 바닥판 | 균열부백대 | | 1.2 | | 1 | 1.20 | m | |
| 21 | S13 | 바닥판 | 균열부백대 | 0.1 | 1.0 | | 8 | 8.00 | m | |
| 23 | S13 | 바닥판 | 균열부백대 | | 1.5 | | 2 | 3.00 | m | |
| 24 | S13 | 바닥판 | 균열부백대 | | 1.2 | | 1 | 1.20 | m | |

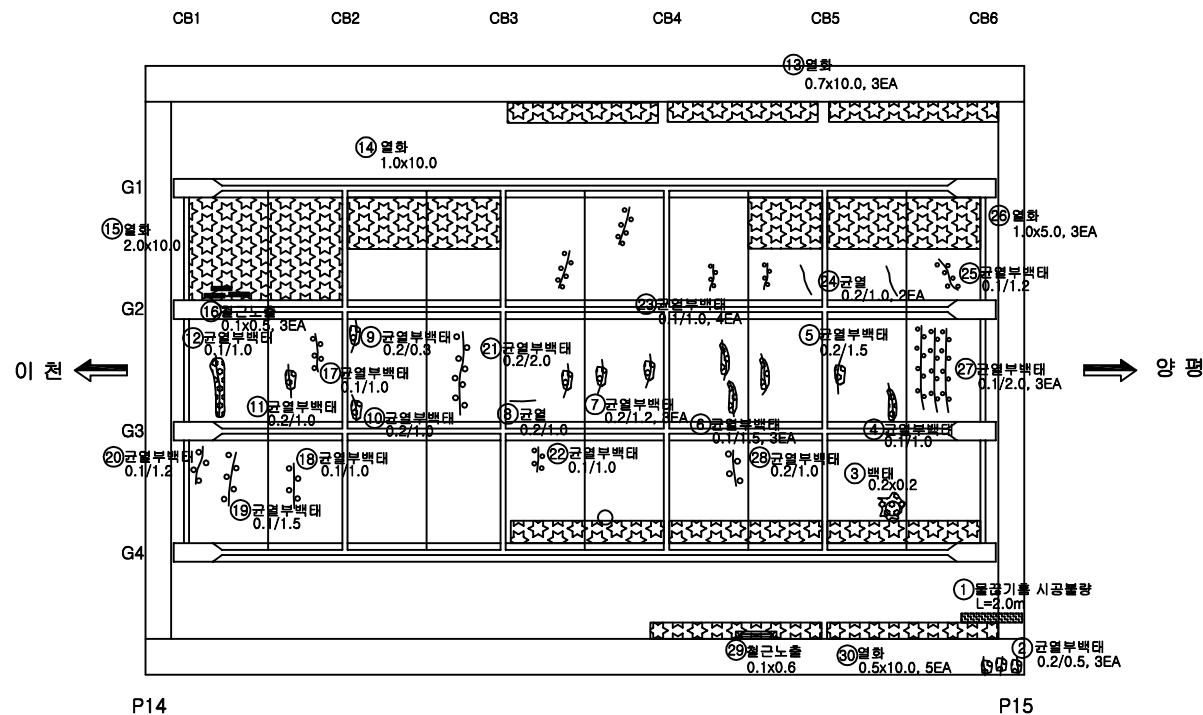
**이포대교 : 슬래브 하면 S15**

| 번호 | 경간 | 손상위치 | 손상내용 | 손상규모 | | | 개소 | 손상물량 | 단위 | 비고 |
|---|---|---|---|---|---|---|---|---|---|---|
| 2 | S15 | 바닥판 | 균열부백태 | 0.2 | 0.5 | | 3 | 1.50 | m | |
| 4 | S15 | 바닥판 | 균열부백태 | 0.1 | 1.0 | | 1 | 1.00 | m | |
| 5 | S15 | 바닥판 | 균열부백태 | 0.2 | 1.5 | | 1 | 1.50 | m | |
| 6 | S15 | 바닥판 | 균열부백태 | 0.1 | 1.5 | | 3 | 4.50 | m | |
| 7 | S15 | 바닥판 | 균열부백태 | 0.2 | 1.2 | | 3 | 3.60 | m | |
| 8 | S15 | 바닥판 | 균열 | 0.2 | 1.0 | | 1 | 1.00 | m | |
| 9 | S15 | 바닥판 | 균열부백태 | 0.2 | 0.3 | | 1 | 0.30 | m | |
| 10 | S15 | 바닥판 | 균열부백태 | 0.2 | 1.0 | | 1 | 1.00 | m | |
| 11 | S15 | 바닥판 | 균열부백태 | 0.2 | 1.0 | | 1 | 1.00 | m | |
| 12 | S15 | 바닥판 | 균열부백태 | 0.1 | 1.0 | | 1 | 1.00 | m | |
| 17 | S15 | 바닥판 | 균열부백태 | 0.1 | 1.0 | | 3 | 3.00 | m | |
| 18 | S15 | 바닥판 | 균열부백태 | 0.1 | 1.0 | | 1 | 1.00 | m | |
| 19 | S15 | 바닥판 | 균열부백태 | 0.1 | 1.5 | | 1 | 1.50 | m | |
| 20 | S15 | 바닥판 | 균열부백태 | 0.1 | 1.2 | | 1 | 1.20 | m | |
| 21 | S15 | 바닥판 | 균열부백태 | 0.2 | 2.0 | | 1 | 2.00 | m | |
| 22 | S15 | 바닥판 | 균열부백태 | 0.1 | 1.0 | | 1 | 1.00 | m | |
| 23 | S15 | 바닥판 | 균열부백태 | 0.1 | 1.0 | | 4 | 4.00 | m | |
| 24 | S15 | 바닥판 | 균열 | 0.2 | 1.0 | | 2 | 2.00 | m | |
| 25 | S15 | 바닥판 | 균열부백태 | 0.1 | 1.2 | | 1 | 1.20 | m | |
| 27 | S15 | 바닥판 | 균열부백태 | 0.1 | 2.0 | | 3 | 6.00 | m | |
| 28 | S15 | 바닥판 | 균열부백태 | 0.2 | 1.0 | | 1 | 1.00 | m | |

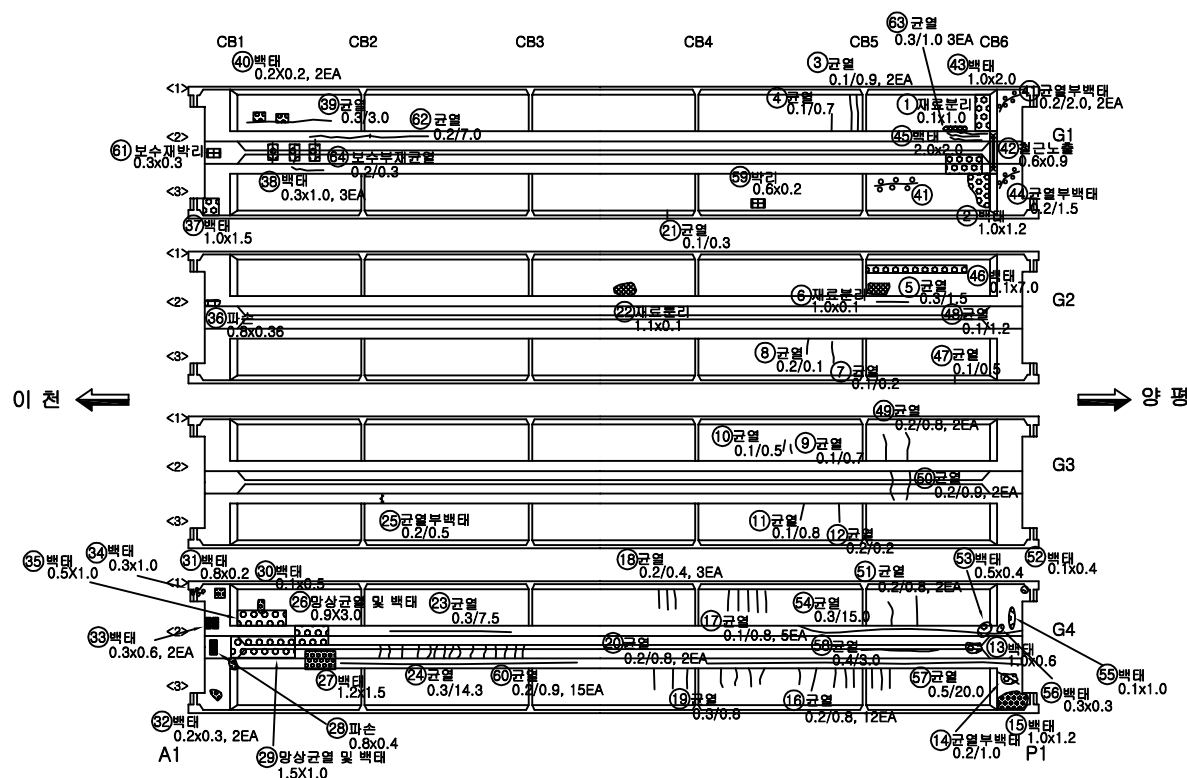
**이포대교** : 거더 S1

| 번호 | 경관 | 손상위치 | 손상내용 | 손상규모 | | | 개소 | 손상량률 | 단위 | 비고 |
|---|---|---|---|---|---|---|---|---|---|---|
| 3 | S1 | 거더 | 균열 | 0.1 | 0.9 | | 2 | 1.80 | m | |
| 4 | S1 | 거더 | 균열 | 0.1 | 0.7 | | 1 | 0.70 | m | |
| 5 | S1 | 거더 | 균열 | 0.3 | 1.5 | | 1 | 1.50 | m | |
| 7 | S1 | 거더 | 균열 | 0.1 | 0.2 | | 1 | 0.20 | m | |
| 8 | S1 | 거더 | 균열 | 0.2 | 0.1 | | 1 | 0.10 | m | |
| 9 | S1 | 거더 | 균열 | 0.1 | 0.7 | | 1 | 0.70 | m | |
| 10 | S1 | 거더 | 균열 | 0.1 | 0.5 | | 1 | 0.50 | m | |
| 11 | S1 | 거더 | 균열 | 0.1 | 0.8 | | 1 | 0.80 | m | |
| 12 | S1 | 거더 | 균열 | 0.2 | 0.2 | | 1 | 0.20 | m | |
| 14 | S1 | 거더 | 균열부백태 | 0.2 | 1.0 | | 1 | 1.00 | m | |
| 16 | S1 | 거더 | 균열 | 0.2 | 0.8 | | 12 | 9.60 | ㎡ | |
| 17 | S1 | 거더 | 균열 | 0.1 | 0.8 | | 5 | 4.00 | m | |
| 18 | S1 | 거더 | 균열 | 0.2 | 0.4 | | 3 | 1.20 | m | |
| 19 | S1 | 거더 | 균열 | 0.3 | 0.8 | | 1 | 0.80 | m | |
| 20 | S1 | 거더 | 균열 | 0.2 | 0.8 | | 2 | 1.60 | m | |
| 21 | S1 | 거더 | 균열 | 0.1 | 0.3 | | 1 | 0.30 | m | |
| 23 | S1 | 거더 | 균열 | 0.3 | 7.5 | | 1 | 7.50 | m | |
| 24 | S1 | 거더 | 균열 | 0.3 | 14.3 | | 1 | 14.30 | m | |
| 25 | S1 | 거더 | 균열부백태 | 0.2 | 0.5 | | 1 | 0.50 | m | |
| 26 | S1 | 거더 | 망상균열및백태 | | 0.9 | 3.0 | 1 | 2.70 | ㎡ | |
| 29 | S1 | 거더 | 망상균열및백태 | | 1.5 | 1.0 | 1 | 1.50 | ㎡ | |

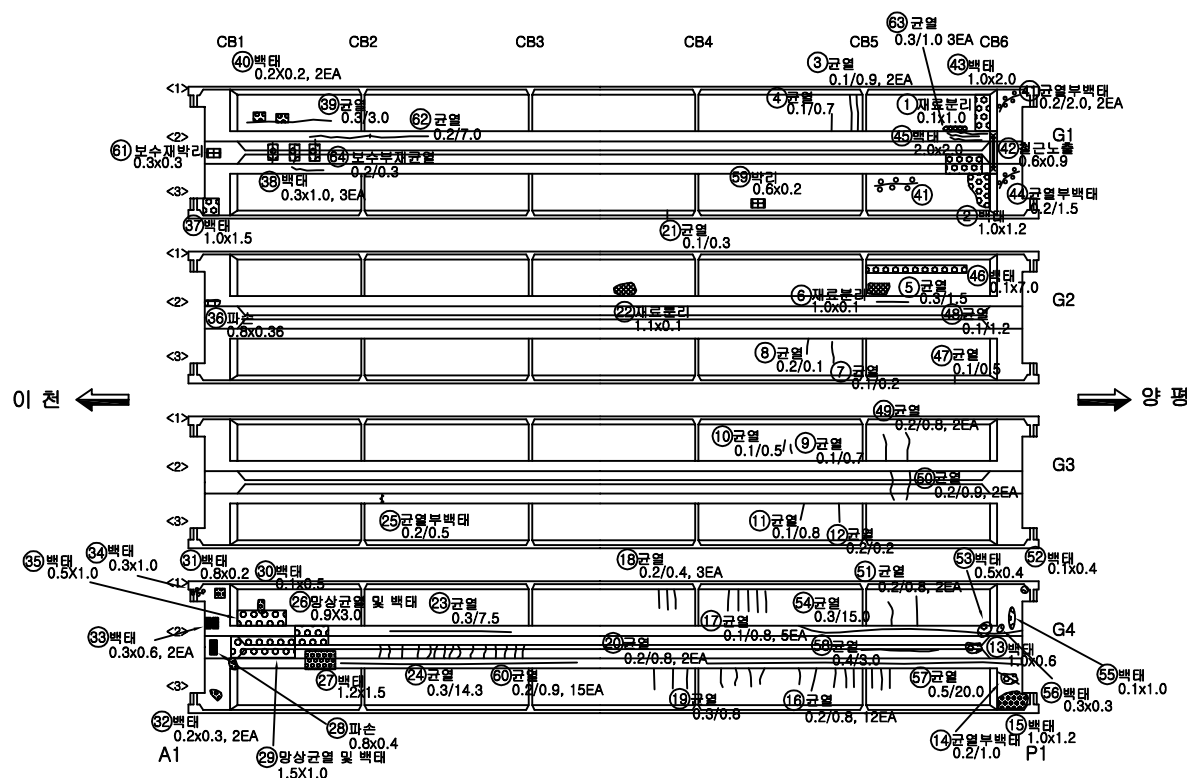
**이포대교** : 거더 S1

| 번호 | 경관 | 손상위치 | 손상내용 | 손상규모 | | | 개소 | 손상량(㎥) | 단위 | 비고 |
|---|---|---|---|---|---|---|---|---|---|---|
| 39 | S1 | 거더 | 균열 | 0.3 | 3.0 | | 1 | 3.00 | m | |
| 41 | S1 | 거더 | 균열부백태 | 0.2 | 2.0 | | 2 | 4.00 | m | |
| 44 | S1 | 거더 | 균열부백태 | 0.2 | 1.5 | | 1 | 1.50 | m | |
| 47 | S1 | 거더 | 균열 | 0.1 | 0.5 | | 1 | 0.50 | m | |
| 48 | S1 | 거더 | 균열 | 0.1 | 1.2 | | 1 | 1.20 | m | |
| 49 | S1 | 거더 | 균열 | 0.2 | 0.8 | | 2 | 1.60 | m | |
| 50 | S1 | 거더 | 균열 | 0.2 | 0.9 | | 2 | 1.80 | m | |
| 51 | S1 | 거더 | 균열 | 0.2 | 0.8 | | 2 | 1.60 | m | |
| 54 | S1 | 거더 | 균열 | 0.3 | 15.0 | | 1 | 15.00 | m | |
| 57 | S1 | 거더 | 균열 | 0.5 | 20.0 | | 1 | 20.00 | m | |
| 58 | S1 | 거더 | 균열 | 0.4 | 3.0 | | 1 | 3.00 | m | |
| 60 | S1 | 거더 | 균열 | 0.2 | 0.9 | | 15 | 13.50 | m | |
| 62 | S1 | 거더 | 균열 | 0.2 | 7.0 | | 1 | 7.00 | m | |
| 63 | S1 | 거더 | 균열 | 0.3 | 1.0 | | 3 | 3.00 | m | |
| 64 | S1 | 거더 | 보수부 재균열 | 0.2 | 0.3 | | 1 | 0.30 | m | |

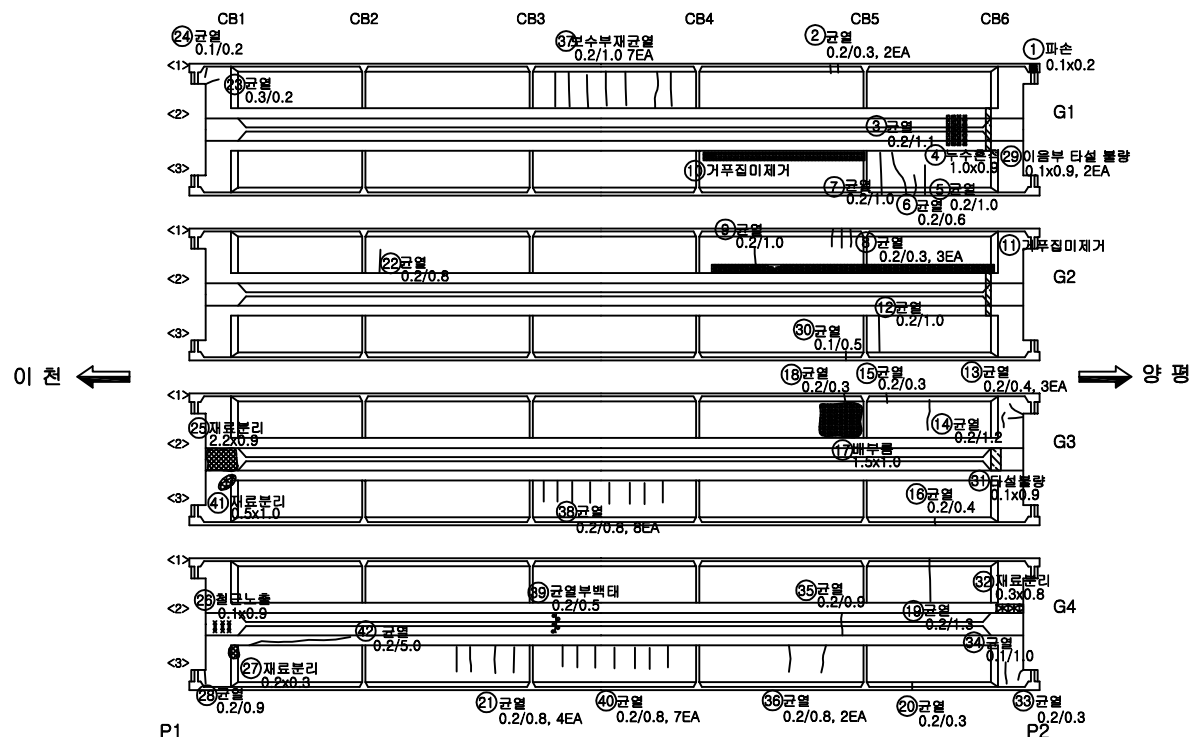
**이포대교 : 거더 S2**

| 번호 | 경관 | 손상위치 | 손상내용 | 손상규모 | | | 개소 | 손상수량 | 단위 | 비고 |
|---|---|---|---|---|---|---|---|---|---|---|
| 2 | S2 | 거더 | 균열 | 0.2 | 0.3 | | 2 | 0.60 | m | |
| 3 | S2 | 거더 | 균열 | 0.2 | 1.1 | | 1 | 1.10 | m | |
| 4 | S2 | 거더 | 누수흔적 | | 1.0 | 0.9 | 1 | 0.90 | m <sup>2</sup> | |
| 5 | S2 | 거더 | 균열 | 0.2 | 1.0 | | 1 | 1.00 | m | |
| 6 | S2 | 거더 | 균열 | 0.2 | 0.6 | | 1 | 0.60 | m | |
| 7 | S2 | 거더 | 균열 | 0.2 | 1.0 | | 1 | 1.00 | m | |
| 8 | S2 | 거더 | 균열 | 0.2 | 0.3 | | 3 | 0.90 | m | |
| 9 | S2 | 거더 | 균열 | 0.2 | 1.0 | | 1 | 1.00 | m | |
| 12 | S2 | 거더 | 균열 | 0.2 | 1.0 | | 1 | 1.00 | m | |
| 13 | S2 | 거더 | 균열 | 0.2 | 0.4 | | 3 | 1.20 | m | |
| 14 | S2 | 거더 | 균열 | 0.2 | 1.2 | | 1 | 1.20 | m | |
| 15 | S2 | 거더 | 균열 | 0.2 | 0.3 | | 1 | 0.30 | m | |
| 16 | S2 | 거더 | 균열 | 0.2 | 0.4 | | 1 | 0.40 | m | |
| 18 | S2 | 거더 | 균열 | 0.2 | 0.3 | | 1 | 0.30 | m | |
| 19 | S2 | 거더 | 균열 | 0.2 | 1.3 | | 1 | 1.30 | m | |
| 20 | S2 | 거더 | 균열 | 0.2 | 0.3 | | 1 | 0.30 | m | |
| 21 | S2 | 거더 | 균열 | 0.2 | 0.8 | | 4 | 3.20 | m | |
| 22 | S2 | 거더 | 균열 | 0.2 | 0.8 | | 1 | 0.80 | m | |
| 23 | S2 | 거더 | 균열 | 0.3 | 0.2 | | 1 | 0.20 | m | |
| 24 | S2 | 거더 | 균열 | 0.1 | 0.2 | | 1 | 0.20 | m | |
| 28 | S2 | 거더 | 균열 | 0.2 | 0.9 | | 1 | 0.90 | m | |
| 30 | S2 | 거더 | 균열 | 0.1 | 0.5 | | 1 | 0.50 | m | |

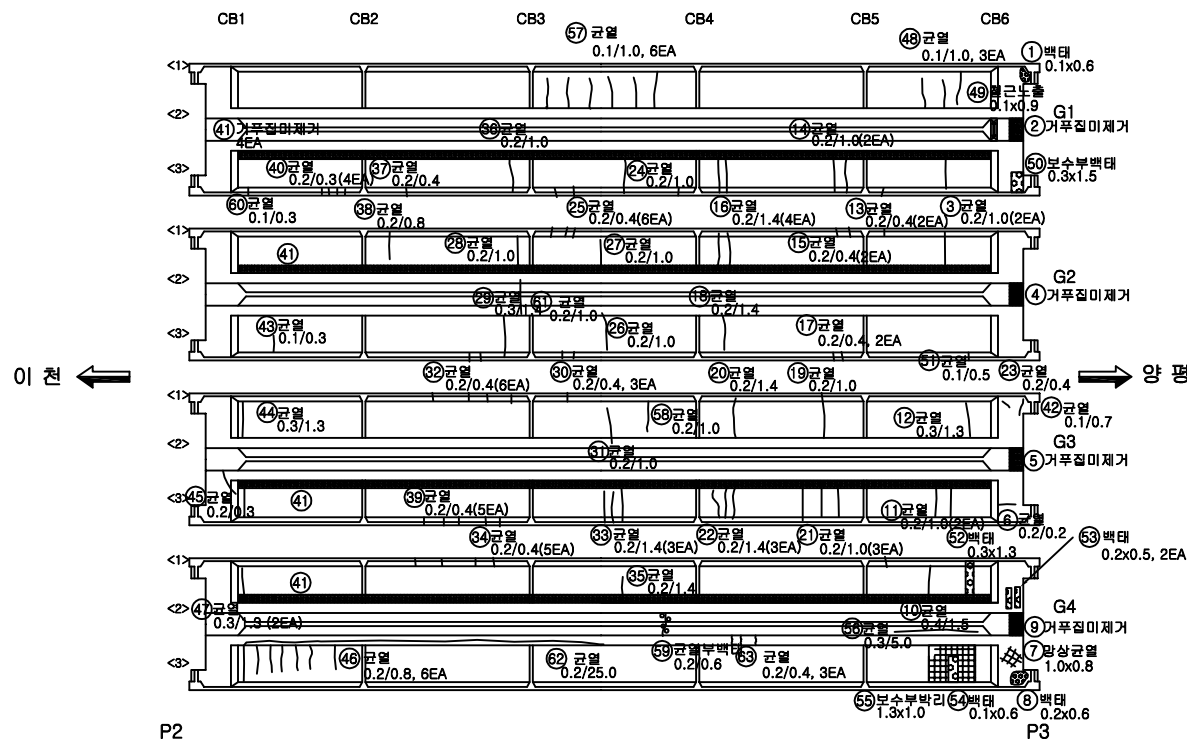
**이포대교 : 거더 S3**

| 번호 | 경관 | 손상위치 | 손상내용 | 손상규모 | | | 개소 | 손상량률 | 단위 | 비고 |
|---|---|---|---|---|---|---|---|---|---|---|
| 3 | S3 | 거더 | 균열 | 0.2 | 1.0 | | 2 | 2.00 | m | |
| 6 | S3 | 거더 | 균열 | 0.2 | 0.2 | | 1 | 0.20 | m | |
| 7 | S3 | 거더 | 망상균열 | | 1.0 | 0.8 | 1 | 0.80 | ㎡ | |
| 10 | S3 | 거더 | 균열 | 0.4 | 1.5 | | 1 | 1.50 | m | |
| 11 | S3 | 거더 | 균열 | 0.2 | 1.0 | | 2 | 2.00 | m | |
| 12 | S3 | 거더 | 균열 | 0.3 | 1.3 | | 1 | 1.30 | m | |
| 13 | S3 | 거더 | 균열 | 0.2 | 0.4 | | 2 | 0.80 | m | |
| 14 | S3 | 거더 | 균열 | 0.2 | 1.0 | | 2 | 2.00 | m | |
| 15 | S3 | 거더 | 균열 | 0.2 | 0.4 | | 2 | 0.80 | m | |
| 16 | S3 | 거더 | 균열 | 0.2 | 1.4 | | 4 | 5.60 | m | |
| 17 | S3 | 거더 | 균열 | 0.2 | 0.4 | | 2 | 0.80 | m | |
| 18 | S3 | 거더 | 균열 | 0.2 | 1.4 | | 1 | 1.40 | m | |
| 19 | S3 | 거더 | 균열 | 0.2 | 1.0 | | 1 | 1.00 | m | |
| 20 | S3 | 거더 | 균열 | 0.2 | 1.4 | | 1 | 1.40 | m | |
| 21 | S3 | 거더 | 균열 | 0.2 | 1.0 | | 3 | 3.00 | m | |
| 22 | S3 | 거더 | 균열 | 0.2 | 1.4 | | 3 | 4.20 | m | |
| 23 | S3 | 거더 | 균열 | 0.2 | 0.4 | | 1 | 0.40 | m | |
| 24 | S3 | 거더 | 균열 | 0.2 | 1.0 | | 1 | 1.00 | m | |
| 25 | S3 | 거더 | 균열 | 0.2 | 0.4 | | 6 | 2.40 | m | |
| 26 | S3 | 거더 | 균열 | 0.2 | 1.0 | | 1 | 1.00 | m | |
| 27 | S3 | 거더 | 균열 | 0.2 | 1.0 | | 1 | 1.00 | m | |
| 28 | S3 | 거더 | 균열 | 0.2 | 1.0 | | 1 | 1.00 | m | |
| 29 | S3 | 거더 | 균열 | 0.3 | 1.4 | | 1 | 1.40 | m | |
| 30 | S3 | 거더 | 균열 | 0.2 | 0.4 | | 3 | 1.20 | m | |
| 31 | S3 | 거더 | 균열 | 0.2 | 1.0 | | 1 | 1.00 | m | |
| 32 | S3 | 거더 | 균열 | 0.2 | 0.4 | | 6 | 2.40 | m | |

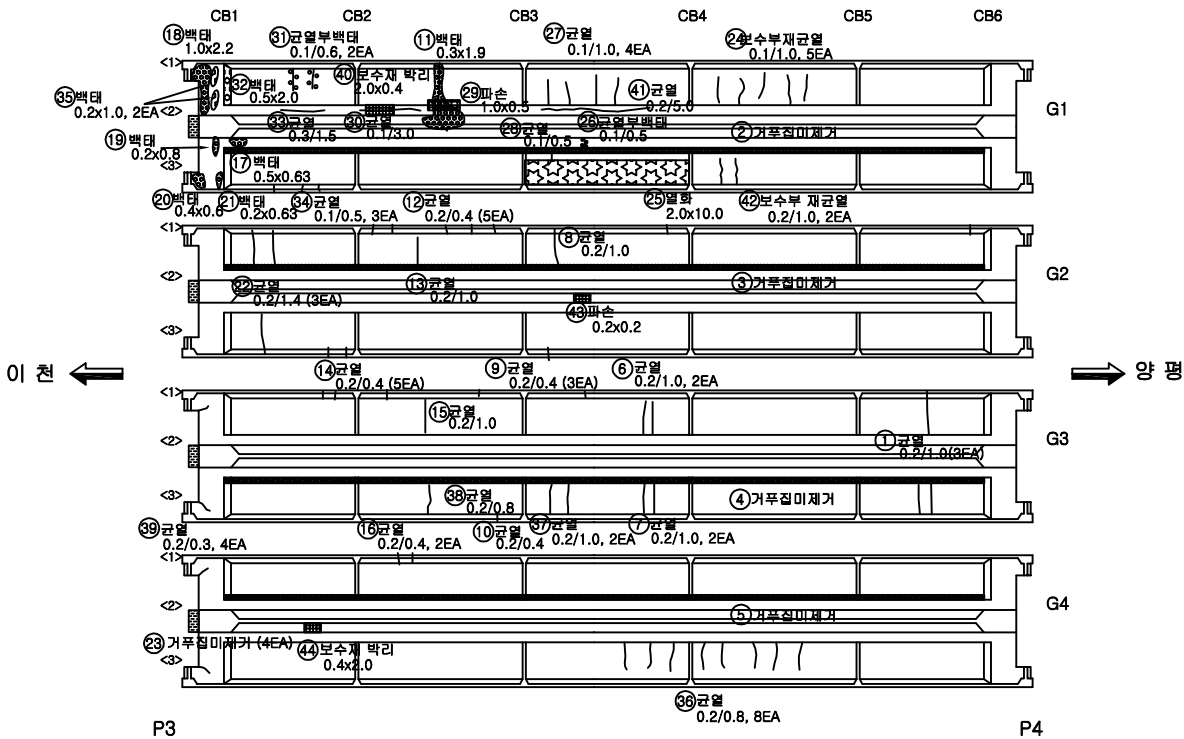
이포대교 : 거더 S4

| 번호 | 경간 | 손상위치 | 손상내용 | 손상규모 | | | 개소 | 손상물량 | 단위 | 비고 |
|---|---|---|---|---|---|---|---|---|---|---|
| 31 | S4 | 거더 | 균열부백태 | 0.1 | 0.6 | | 2 | 1.20 | m | |
| 33 | S4 | 거더 | 균열 | 0.3 | 1.5 | | 1 | 1.50 | m | |
| 34 | S4 | 거더 | 균열 | 0.1 | 0.5 | | 3 | 1.50 | m | |
| 36 | S4 | 거더 | 균열 | 0.2 | 0.8 | | 8 | 6.40 | m | |
| 37 | S4 | 거더 | 균열 | 0.2 | 1.0 | | 2 | 2.00 | m | |
| 38 | S4 | 거더 | 균열 | 0.2 | 0.8 | | 1 | 0.80 | m | |
| 39 | S4 | 거더 | 균열 | 0.2 | 0.3 | | 4 | 1.20 | m | |
| 41 | S4 | 거더 | 균열 | 0.2 | 5.0 | | 1 | 5.00 | m | |
| 42 | S4 | 거더 | 보수부 재균열 | 0.2 | 1.0 | | 2 | 2.00 | m | |

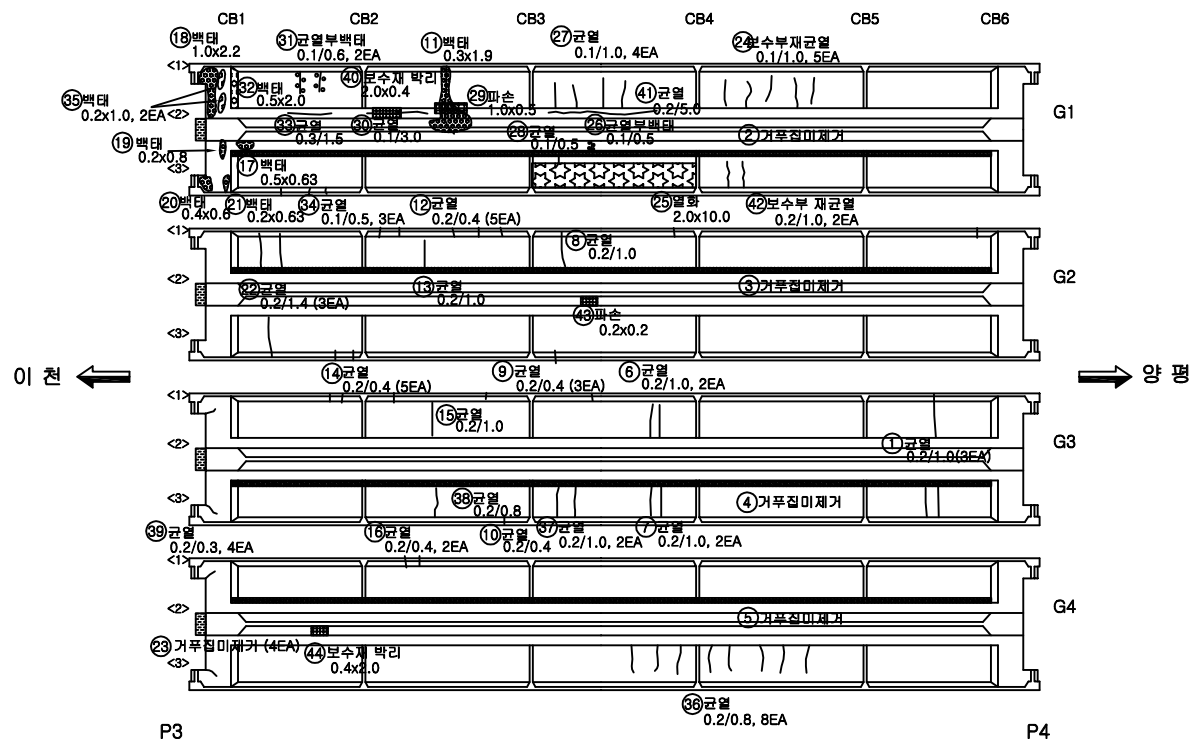
**이포대교 : 거더 S4**

| 번호 | 경관 | 손상위치 | 손상내용 | 손상규모 | | | 개소 | 손상량률 | 단위 | 비고 |
|---|---|---|---|---|---|---|---|---|---|---|
| 1 | S4 | 거더 | 균열 | 0.2 | 1.0 | | 3 | 3.00 | m | |
| 6 | S4 | 거더 | 균열 | 0.2 | 1.0 | | 2 | 2.00 | m | |
| 7 | S4 | 거더 | 균열 | 0.2 | 1.0 | | 2 | 2.00 | m | |
| 8 | S4 | 거더 | 균열 | 0.2 | 1.0 | | 1 | 1.00 | m | |
| 9 | S4 | 거더 | 균열 | 0.2 | 0.4 | | 3 | 1.20 | m | |
| 10 | S4 | 거더 | 균열 | 0.2 | 0.4 | | 1 | 0.40 | m | |
| 12 | S4 | 거더 | 균열 | 0.2 | 0.4 | | 5 | 2.00 | m | |
| 13 | S4 | 거더 | 균열 | 0.2 | 1.0 | | 1 | 1.00 | m | |
| 14 | S4 | 거더 | 균열 | 0.2 | 0.4 | | 5 | 2.00 | m | |
| 15 | S4 | 거더 | 균열 | 0.2 | 1.0 | | 1 | 1.00 | m | |
| 16 | S4 | 거더 | 균열 | 0.2 | 0.4 | | 2 | 0.80 | m | |
| 22 | S4 | 거더 | 균열 | 0.2 | 1.4 | | 3 | 4.20 | m | |
| 24 | S4 | 거더 | 보수부재균열 | 0.1 | 1.0 | | 5 | 5.00 | m | |
| 26 | S4 | 거더 | 균열부백태 | 0.1 | 0.5 | | 1 | 0.50 | m | |
| 27 | S4 | 거더 | 균열 | 0.1 | 1.0 | | 4 | 4.00 | m | |
| 28 | S4 | 거더 | 균열 | 0.1 | 0.5 | | 1 | 0.50 | m | |
| 30 | S4 | 거더 | 균열 | 0.1 | 3.0 | | 1 | 3.00 | m | |

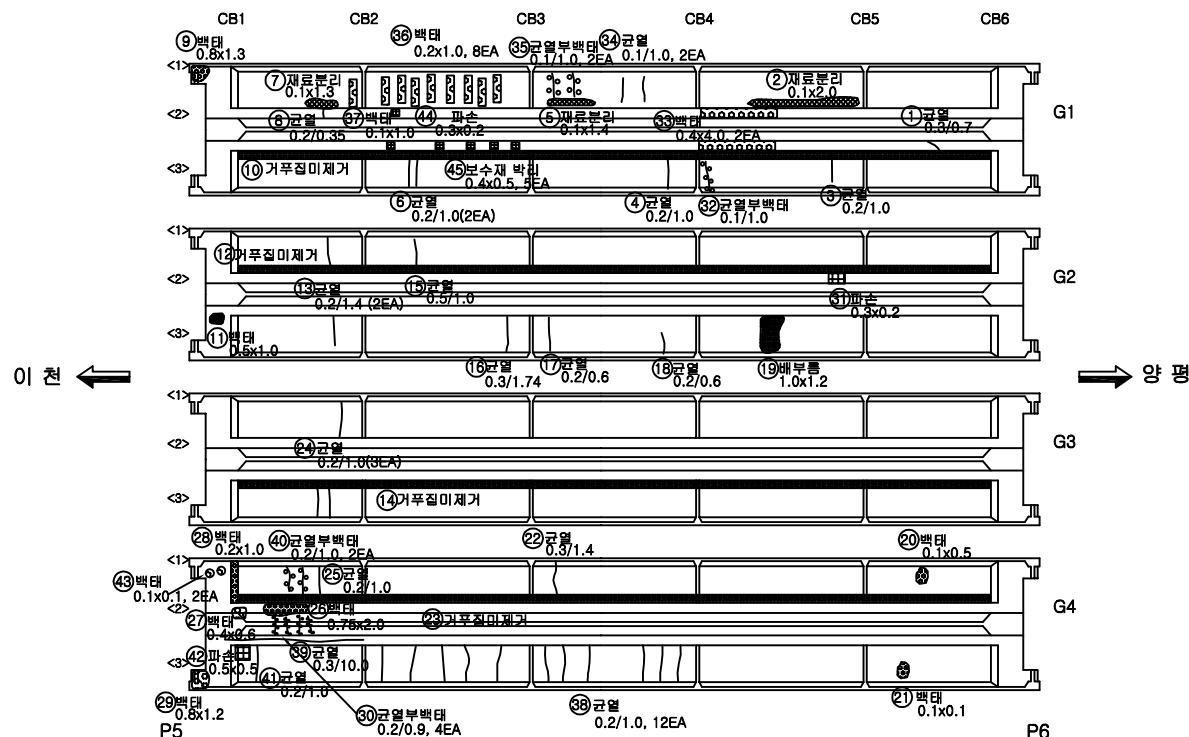
## 이포대교 : 거더 S6

| 번호 | 경관 | 손상위치 | 손상내용 | 손상규모 | | | 개소 | 손상수량 | 단위 | 비고 |
|---|---|---|---|---|---|---|---|---|---|---|
| 1 | S6 | 거더 | 균열 | 0.3 | 0.7 | | 1 | 0.70 | m | |
| 3 | S6 | 거더 | 균열 | 0.2 | 1.0 | | 1 | 1.00 | m | |
| 4 | S6 | 거더 | 균열 | 0.2 | 1.0 | | 1 | 1.00 | m | |
| 6 | S6 | 거더 | 균열 | 0.2 | 1.0 | | 2 | 2.00 | m | |
| 8 | S6 | 거더 | 균열 | 0.2 | 0.35 | | 1 | 0.35 | m | |
| 13 | S6 | 거더 | 균열 | 0.2 | 1.4 | | 2 | 2.80 | m | |
| 15 | S6 | 거더 | 균열 | 0.5 | 1.0 | | 1 | 1.00 | m | |
| 16 | S6 | 거더 | 균열 | 0.3 | 1.74 | | 1 | 1.74 | m | |
