**흑천교 :** 슬래브 상면 S1

2020년 양근대교 등 3개소 정밀안전점검 및  
내진성능평가 용역

흑천교

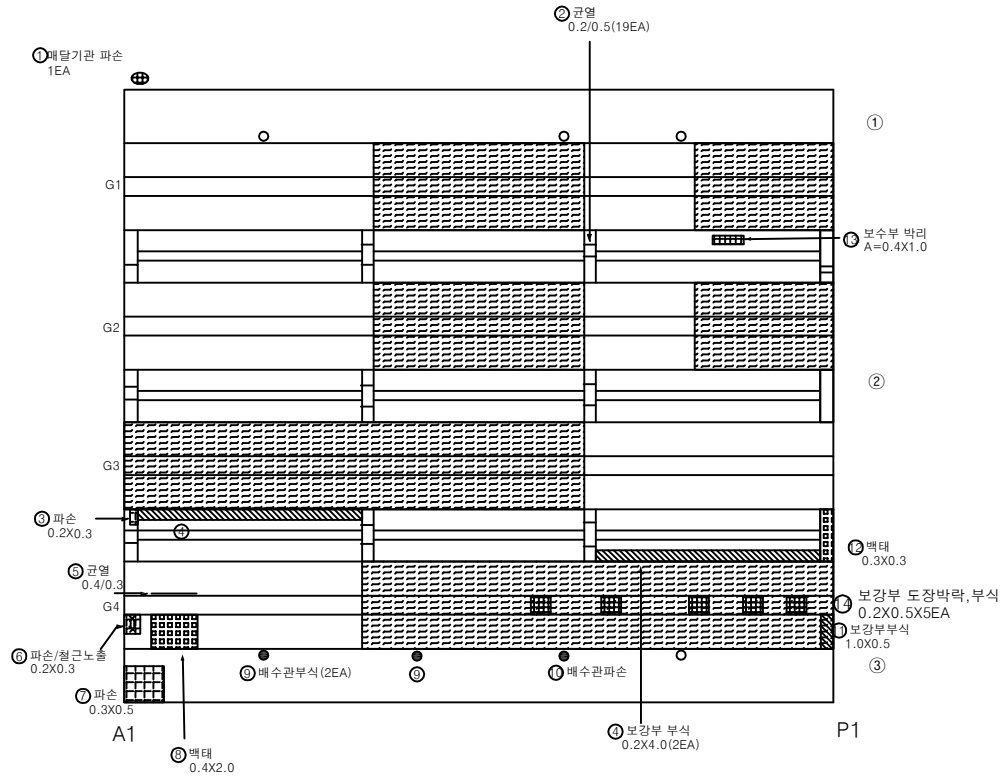
흑천교 : 슬래브 하면 S1

| 번호 | 경간 | 손상위치 | 손상내용 | 손상규모 | | | 개소 | 손상물량 | 단위 | 비고 |
|---|---|---|---|---|---|---|---|---|---|---|
| 1 | S1 | 바닥판 | 매달기관 파손 | | | | 2 | 2.00 | EA | |
| 2 | S1 | 가로보 | 균열 | 0.2 | 0.5 | | 19 | 9.50 | m | |
| 3 | S1 | 가로보 | 파손 | | 0.2 | 0.3 | 1 | 0.06 | m <sup>2</sup> | |
| 4 | S1 | 바닥판 | 보강재 부식 | | 0.2 | 4.0 | 2 | 1.60 | m <sup>2</sup> | |
| 5 | S1 | 거더 | 균열 | 0.4 | 0.3 | | 1 | 0.30 | m | |
| 6 | S1 | 거더 | 파손/철근노출 | | 0.2 | 0.3 | 1 | 0.06 | m <sup>2</sup> | |
| 7 | S1 | 바닥판 | 파손 | | 0.3 | 0.5 | 1 | 0.15 | m <sup>2</sup> | |
| 8 | S1 | 거더 | 백태 | | 0.4 | 2.0 | 1 | 0.80 | m <sup>2</sup> | |
| 9 | S1 | 배수시설 | 배수관부식 | | | | 2 | 2.00 | EA | |
| 10 | S1 | 배수시설 | 배수관파손 | | | | 1 | 1.00 | EA | |
| 11 | S1 | 거더 | 보강부 부식 | | 1.0 | 0.5 | 1 | 0.50 | m <sup>2</sup> | |
| 12 | S1 | 가로보 | 백태 | | 0.3 | 0.3 | 1 | 0.09 | m <sup>2</sup> | |
| 13 | S1 | 바닥판 | 보수부 박리 | | 0.4 | 1.0 | 1 | 0.40 | m <sup>2</sup> | |
| 14 | S1 | 거더 | 보강부 도장박락, 부식 | | 0.2 | 0.5 | 5 | 0.50 | m <sup>2</sup> | 신규 |

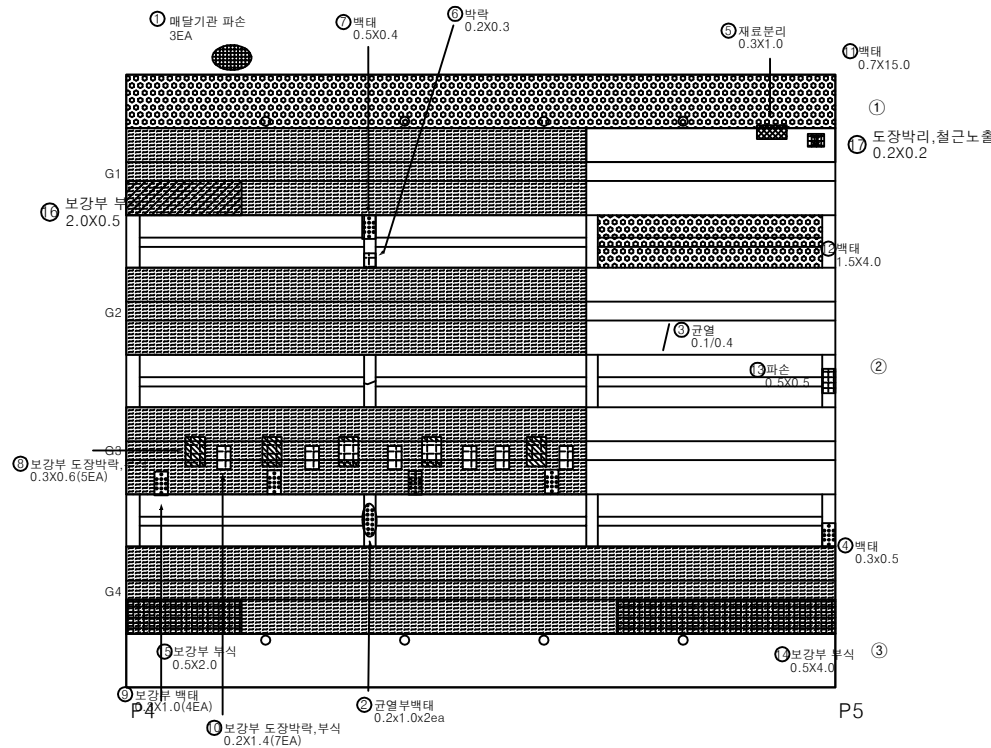
흑천교 : 슬래브 하면 S5

| 번호 | 경간 | 손상위치 | 손상내용 | 손상규모 | | | 개소 | 손상물량 | 단위 | 비고 |
|---|---|---|---|---|---|---|---|---|---|---|
| 1 | S5 | 바닥판 | 매달기판 파손 | | | | 3 | 3.00 | EA | |
| 2 | S5 | 가로보 | 균열부 백태 | | 0.2 | 1.0 | 2 | 0.40 | m <sup>2</sup> | |
| 3 | S5 | 거더 | 균열 | 0.1 | 0.4 | | 1 | 0.40 | m | |
| 4 | S5 | 가로보 | 백태 | | 0.3 | 0.5 | 1 | 0.15 | m <sup>2</sup> | |
| 5 | S5 | 거더 | 재료분리 | | 0.3 | 1.0 | 1 | 0.30 | m <sup>2</sup> | |
| 6 | S5 | 가로보 | 박락 | | 0.2 | 0.3 | 1 | 0.06 | m <sup>2</sup> | |
| 7 | S5 | 가로보 | 백태 | | 0.5 | 0.4 | 1 | 0.20 | m <sup>2</sup> | |
| 8 | S5 | 거더 | 보강부 도장박리, 부식 | | 0.3 | 0.6 | 5 | 0.90 | m <sup>2</sup> | |
| 9 | S5 | 거더 | 보강부 백태 | | 0.3 | 1.0 | 4 | 1.20 | m <sup>2</sup> | |
| 10 | S5 | 거더 | 보강부 도장박리, 부식 | | 0.2 | 1.4 | 7 | 1.96 | m <sup>2</sup> | |
| 11 | S5 | 바닥판 | 백태 | | 0.7 | 15.0 | 1 | 10.50 | m <sup>2</sup> | |
| 12 | S5 | 바닥판 | 백태 | | 1.5 | 4.0 | 1 | 6.00 | m <sup>2</sup> | |
| 13 | S5 | 가로보 | 파손 | | 0.5 | 0.5 | 1 | 0.25 | m <sup>2</sup> | |
| 14 | S5 | 거더 | 보강부 부식 | | 0.5 | 4.0 | 1 | 2.00 | m <sup>2</sup> | |
| 15 | S5 | 거더 | 보강부 부식 | | 0.5 | 2.0 | 1 | 1.00 | m <sup>2</sup> | |
| 16 | S5 | 거더 | 보강부 부식 | | 2.0 | 0.5 | 1 | 1.00 | m <sup>2</sup> | 신규 |
| 17 | S5 | 거더 | 도장박리, 철근노출 | | 0.2 | 0.2 | 1 | 0.04 | m <sup>2</sup> | 신규 |

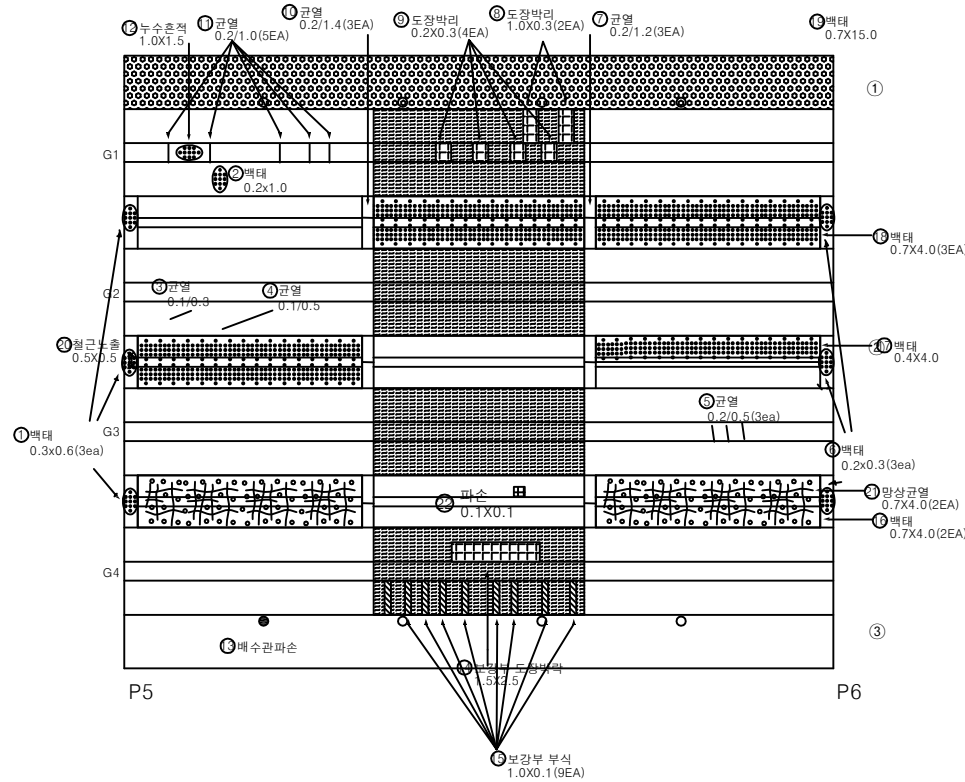
흑천교 : 슬래브 하면 S6

| 번호 | 경간 | 손상위치 | 손상내용 | 손상규모 | | | 개소 | 손상수량 | 단위 | 비고 |
|---|---|---|---|---|---|---|---|---|---|---|
| 1 | S6 | 가로보 | 백태 | | 0.3 | 0.6 | 3 | 0.54 | m <sup>2</sup> | |
| 2 | S6 | 거더 | 백태 | | 0.2 | 1.0 | 1 | 0.20 | m <sup>2</sup> | |
| 3 | S6 | 거더 | 균열 | 0.1 | 0.3 | | 1 | 0.30 | m | |
| 4 | S6 | 거더 | 균열 | 0.1 | 0.5 | | 1 | 0.50 | m | |
| 5 | S6 | 거더 | 균열 | 0.2 | 0.5 | | 3 | 1.50 | m | |
| 6 | S6 | 가로보 | 백태 | | 0.2 | 0.3 | 2 | 0.12 | m <sup>2</sup> | |
| 7 | S6 | 가로보 | 균열 | 0.2 | 1.2 | | 3 | 3.60 | m | |
| 8 | S6 | 거더 | 보강부 도장박리 | | 1.0 | 0.3 | 2 | 0.60 | m <sup>2</sup> | |
| 9 | S6 | 거더 | 보강부 도장박리 | | 0.2 | 0.3 | 4 | 0.24 | m <sup>2</sup> | |
| 10 | S6 | 가로보 | 균열 | 0.2 | 1.4 | | 4 | 5.60 | m | |
| 11 | S6 | 거더 | 균열 | 0.2 | 1.0 | | 5 | 1.00 | m | |
| 12 | S6 | 거더 | 누수흔적 | | 1.0 | 1.5 | 1 | 1.50 | m <sup>2</sup> | |
| 13 | S6 | 배수시설 | 배수관 파손 | | | | 1 | 1.00 | EA | |
| 14 | S6 | 거더 | 보강부 도장박리 | | 1.5 | 2.5 | 1 | 3.75 | m <sup>2</sup> | |
| 15 | S6 | 거더 | 보강부 부식 | | 1.0 | 0.1 | 9 | 0.90 | m <sup>2</sup> | |
| 16 | S6 | 바닥판 | 백태 | 0.7 | 4.0 | | 2 | 5.60 | m <sup>2</sup> | |
| 17 | S6 | 바닥판 | 백태 | 0.4 | 4.0 | | 1 | 1.60 | m <sup>2</sup> | |
| 18 | S6 | 바닥판 | 백태 | 0.7 | 4.0 | | 3 | 8.40 | m <sup>2</sup> | |
| 19 | S6 | 바닥판 | 백태 | 0.7 | 15.0 | | 1 | 10.50 | m <sup>2</sup> | |
| 20 | S6 | 가로보 | 철근노출 | 0.5 | 0.5 | | 1 | 0.25 | m <sup>2</sup> | |
| 21 | S6 | 바닥판 | 망상균열 | 0.7 | 4.0 | | 2 | 5.60 | m <sup>2</sup> | |
| 22 | S6 | 바닥판 | 파손 | 0.1 | 0.1 | | 1 | 0.01 | m <sup>2</sup> | 신규 |

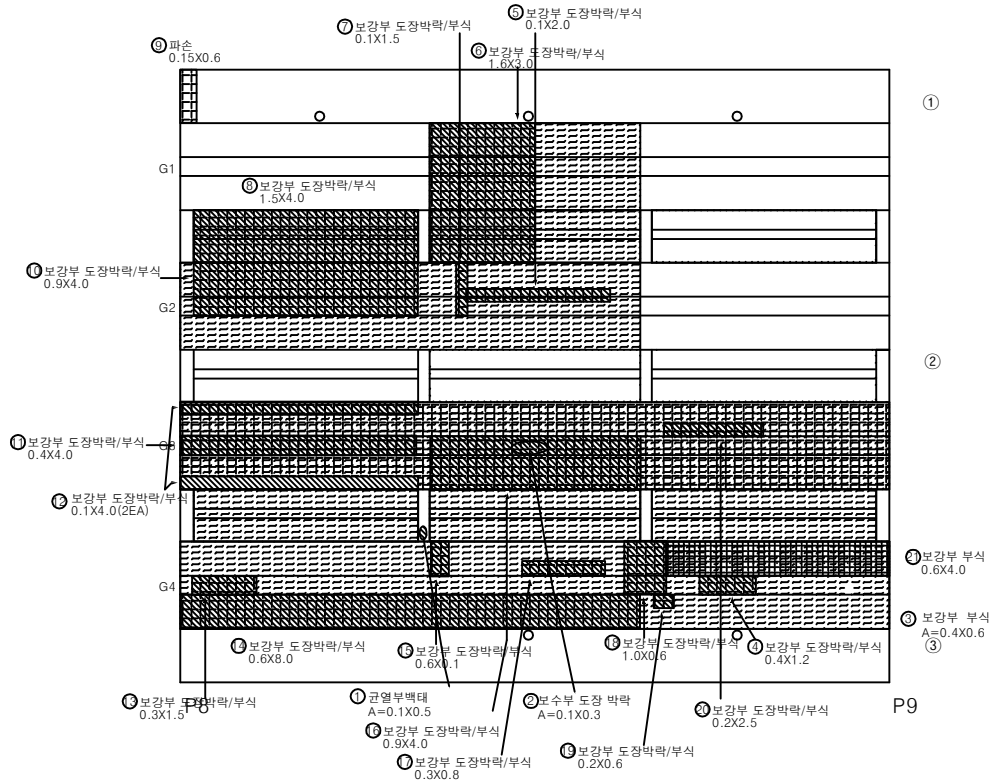
흑천교 : 슬래브 하면 S9

| 번호 | 경간 | 손상위치 | 손상내용 | 손상규모 | | | 개소 | 손상수량 | 단위 | 비고 |
|---|---|---|---|---|---|---|---|---|---|---|
| 1 | S9 | 가로보 | 균열부백태 | | 0.1 | 0.5 | 1 | 0.05 | m <sup>2</sup> | |
| 2 | S9 | 거더 | 보수부 도장박리 | | 0.1 | 0.3 | 1 | 0.03 | m <sup>2</sup> | |
| 3 | S9 | 거더 | 보강부 부식 | | 0.4 | 0.6 | 1 | 0.24 | m <sup>2</sup> | |
| 4 | S9 | 거더 | 보강부 도장박리, 부식 | | 0.4 | 1.2 | 1 | 0.48 | m <sup>2</sup> | |
| 5 | S9 | 거더 | 보강부 도장박리, 부식 | | 0.1 | 2.0 | 1 | 0.20 | m <sup>2</sup> | |
| 6 | S9 | 거더 | 보강부 도장박리, 부식 | | 1.6 | 3.0 | 1 | 4.80 | m <sup>2</sup> | |
| 7 | S9 | 거더 | 보강부 도장박리, 부식 | | 0.1 | 1.5 | 1 | 0.15 | m <sup>2</sup> | |
| 8 | S9 | 바닥판 | 보강부 도장박리, 부식 | | 1.5 | 4.0 | 1 | 6.00 | m <sup>2</sup> | |
| 9 | S9 | 바닥판 | 파손 | | 0.15 | 0.6 | 1 | 0.09 | m <sup>2</sup> | |
| 10 | S9 | 거더 | 보강부 도장박리, 부식 | | 0.9 | 4.0 | 1 | 3.60 | m <sup>2</sup> | |
| 11 | S9 | 거더 | 보강부 도장박리, 부식 | | 0.4 | 4.0 | 1 | 1.60 | m <sup>2</sup> | |
| 12 | S9 | 거더 | 보강부 도장박리, 부식 | | 0.1 | 4.0 | 2 | 0.80 | m <sup>2</sup> | |
| 13 | S9 | 거더 | 보강부 도장박리, 부식 | | 0.3 | 1.5 | 1 | 0.45 | m <sup>2</sup> | |
| 14 | S9 | 거더 | 보강부 도장박리, 부식 | | 0.6 | 8.0 | 1 | 4.80 | m <sup>2</sup> | |
| 15 | S9 | 거더 | 보강부 도장박리, 부식 | | 0.6 | 0.1 | 1 | 0.06 | m <sup>2</sup> | |
| 16 | S9 | 거더 | 보강부 도장박리, 부식 | | 0.9 | 4.0 | 1 | 3.60 | m <sup>2</sup> | |
| 17 | S9 | 거더 | 보강부 도장박리, 부식 | | 0.3 | 0.8 | 1 | 0.24 | m <sup>2</sup> | |
| 18 | S9 | 거더 | 보강부 도장박리, 부식 | | 1.0 | 0.6 | 1 | 0.60 | m <sup>2</sup> | |
| 19 | S9 | 거더 | 보강부 도장박리, 부식 | | 0.2 | 0.6 | 1 | 0.12 | m <sup>2</sup> | |
| 20 | S9 | 거더 | 보강부 도장박리, 부식 | | 0.2 | 2.5 | 1 | 0.50 | m <sup>2</sup> | |
| 21 | S9 | 거더 | 보강부 부식 | | 0.6 | 4.0 | 1 | 2.40 | m <sup>2</sup> | |

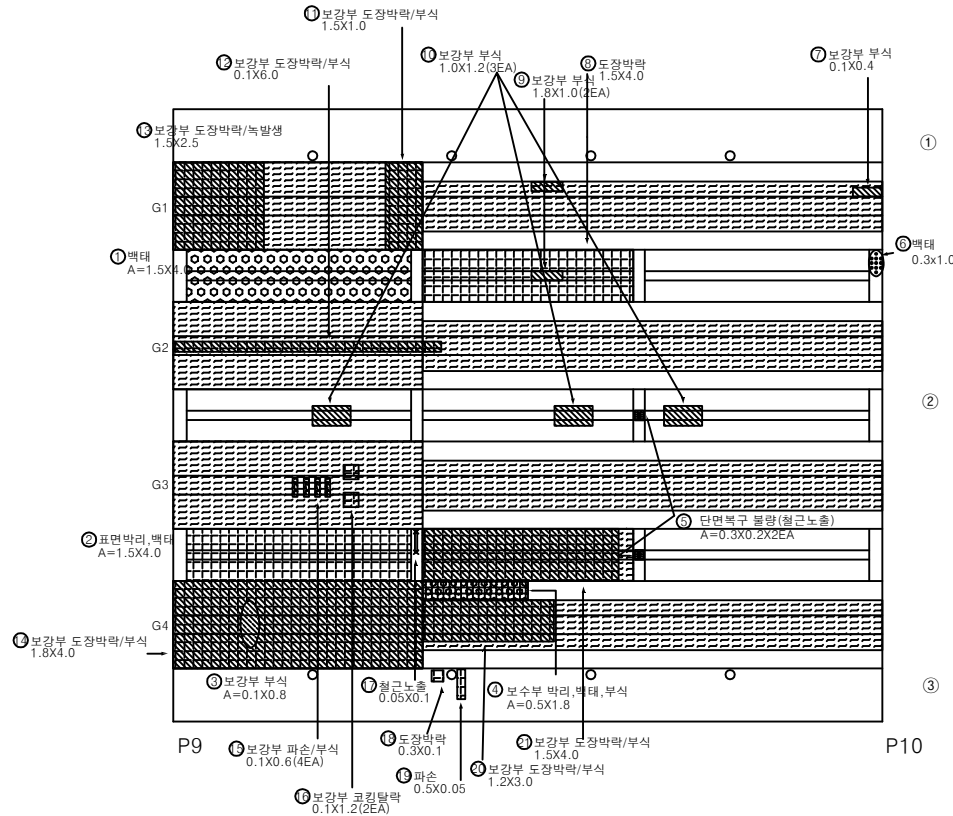
흑천교 : 슬래브 하면 S10

| 번호 | 경간 | 손상위치 | 손상내용 | 손상규모 | | | 개소 | 손상량 | 단위 | 비고 |
|---|---|---|---|---|---|---|---|---|---|---|
| 1 | S10 | 바닥판 | 백태 | 1.5 | 4.0 | | 3 | 18.00 | m <sup>2</sup> | |
| 2 | S10 | 바닥판 | 표면 박리, 백태 | 1.5 | 4.0 | | 1 | 6.00 | m <sup>2</sup> | |
| 3 | S10 | 거더 | 보강부 부식 | 0.1 | 0.8 | | 1 | 0.08 | m <sup>2</sup> | |
| 4 | S10 | 거더 | 보수부 박리, 백태, 부식 | 0.5 | 1.8 | | 1 | 0.90 | m <sup>2</sup> | |
| 5 | S10 | 가로보 | 단면 복구 불량(철근노출) | 0.3 | 0.2 | | 2 | 0.12 | m <sup>2</sup> | |
| 6 | S10 | 가로보 | 백태 | 0.3 | 1.0 | | 1 | 0.30 | m <sup>2</sup> | |
| 7 | S10 | 거더 | 보강부 부식 | 0.1 | 0.4 | | 1 | 0.04 | m <sup>2</sup> | |
| 8 | S10 | 바닥판 | 도장박락 | 1.5 | 4.0 | | 1 | 6.00 | m <sup>2</sup> | |
| 9 | S10 | 세로보 | 보강부 부식 | 1.8 | 1.0 | | 2 | 1.80 | m <sup>2</sup> | |
| 10 | S10 | 세로보 | 보강부 부식 | 1.0 | 1.2 | | 3 | 1.00 | m <sup>2</sup> | |
| 11 | S10 | 거더 | 보강부 도장박리, 부식 | 1.5 | 1.0 | | 1 | 1.50 | m <sup>2</sup> | |
| 12 | S10 | 거더 | 보강부 도장박리, 부식 | 0.1 | 6.0 | | 1 | 0.60 | m <sup>2</sup> | |
| 13 | S10 | 거더 | 보강부 도장박리, 부식 | 1.5 | 2.5 | | 1 | 3.75 | m <sup>2</sup> | |
| 14 | S10 | 거더 | 보강부 도장박리, 부식 | 1.8 | 4.0 | | 1 | 7.20 | m <sup>2</sup> | |
| 15 | S10 | 거더 | 보강부 도장박리, 부식 | 0.1 | 0.6 | | 4 | 0.24 | m <sup>2</sup> | |
| 16 | S10 | 거더 | 보강부 코킹탈락 | 0.1 | 1.2 | | 2 | 0.24 | m <sup>2</sup> | |
| 17 | S10 | 가로보 | 철근노출 | 0.05 | 0.1 | | 1 | 0.005 | m <sup>2</sup> | |
| 18 | S10 | 바닥판 | 도장박락 | 0.3 | 0.1 | | 1 | 0.03 | m <sup>2</sup> | |
| 19 | S10 | 바닥판 | 파손 | 0.5 | 0.05 | | 1 | 0.025 | m <sup>2</sup> | |
| 20 | S10 | 거더 | 보강부 도장박리, 부식 | 1.2 | 3.0 | | 1 | 3.60 | m <sup>2</sup> | |
| 21 | S10 | 바닥판 | 보강부 도장박리, 부식 | 1.5 | 4.0 | | 1 | 6.00 | m <sup>2</sup> | |

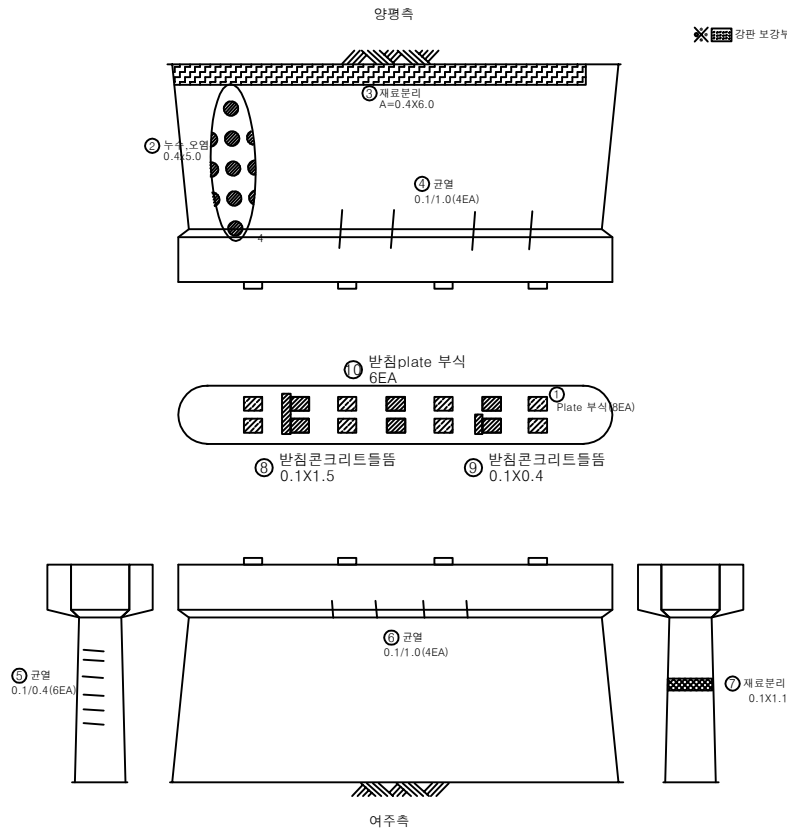
흑천교 : 교각 P1

| 번호 | 경간 | 손상위치 | 손상내용 | 손상규모 | | | 개소 | 손상물량 | 단위 | 비고 |
|---|---|---|---|---|---|---|---|---|---|---|
| 1 | P1 | 교량받침 | 받침 Plate 부식 | | | | 8 | 8.00 | EA | |
| 2 | P1 | 교각 | 누수, 오염 | | 0.4 | 0.5 | 1 | 0.20 | m <sup>2</sup> | |
| 3 | P1 | 교각 | 재료분리 | | 0.4 | 6.0 | 1 | 2.40 | m <sup>2</sup> | |
| 4 | P1 | 교각 | 균열 | 0.1 | 1.0 | | 4 | 4.00 | m | |
| 5 | P1 | 교각 | 균열 | 0.1 | 0.4 | | 6 | 2.40 | m | |
| 6 | P1 | 교각 | 균열 | 0.1 | 1.0 | | 4 | 4.00 | m | |
| 7 | P1 | 교각 | 재료분리 | | 0.1 | 1.1 | 1 | 0.11 | m <sup>2</sup> | |
| 8 | P1 | 교량받침 | 받침콘크리트들뜸 | | 0.1 | 1.5 | 1 | 0.15 | m <sup>2</sup> | 신규 |
| 9 | P1 | 교량받침 | 받침콘크리트들뜸 | | 0.1 | 0.4 | 1 | 0.04 | m <sup>2</sup> | 신규 |
| 10 | P1 | 교량받침 | 받침 Plate 부식 | | | | 6 | 6.00 | EA | 신규 |

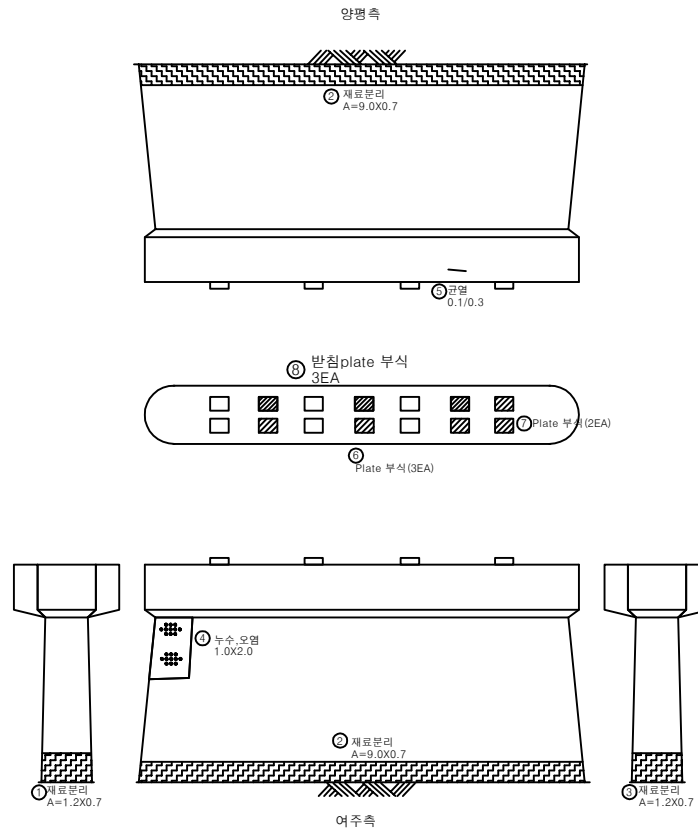
흑천교 : 교각 P2

| 번호 | 경간 | 손상위치 | 손상내용 | 손상규모 | | | 개소 | 손상물량 | 단위 | 비고 |
|---|---|---|---|---|---|---|---|---|---|---|
| 1 | P2 | 교각 | 재료분리 | | 1.2 | 0.7 | 1 | 0.84 | m <sup>2</sup> | |
| 2 | P2 | 교각 | 재료분리 | | 9.0 | 0.7 | 2 | 12.60 | m <sup>2</sup> | |
| 3 | P2 | 교각 | 재료분리 | | 1.2 | 0.7 | 1 | 0.84 | m <sup>2</sup> | |
| 4 | P2 | 교각 | 누수,오염 | | 1.0 | 2.0 | 1 | 2.00 | m <sup>2</sup> | |
| 5 | P2 | 교각 | 균열 | 0.1 | 0.3 | | 1 | 0.30 | m | |
| 6 | P2 | 교량받침 | 받침 Plate 부식 | | | | 3 | 3.00 | EA | |
| 7 | P2 | 교량받침 | 받침 Plate 부식 | | | | 2 | 2.00 | EA | |
| 8 | P2 | 교량받침 | 받침 Plate 부식 | | | | 3 | 3.00 | EA | 신규 |

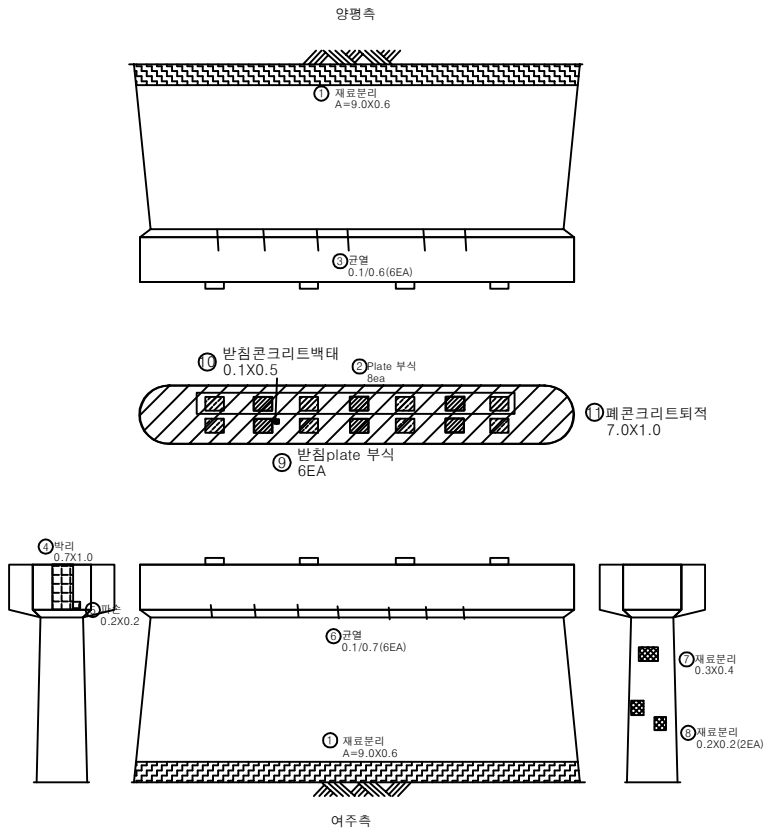
흑천교 : 교각 P6

| 번호 | 경간 | 손상위치 | 손상내용 | 손상규모 | | | 개소 | 손상물량 | 단위 | 비고 |
|---|---|---|---|---|---|---|---|---|---|---|
| 2 | P6 | 교량받침 | 받침 Plate 부식 | | | | 8 | 8.00 | EA | |
| 3 | P6 | 교각 | 균열 | 0.1 | 0.6 | | 6 | 0.36 | m | |
| 6 | P6 | 교각 | 균열 | 0.1 | 0.7 | | 6 | 4.20 | m | |
| 9 | P6 | 교량받침 | 받침 Plate 부식 | | | | 6 | 6.00 | EA | 신규 |

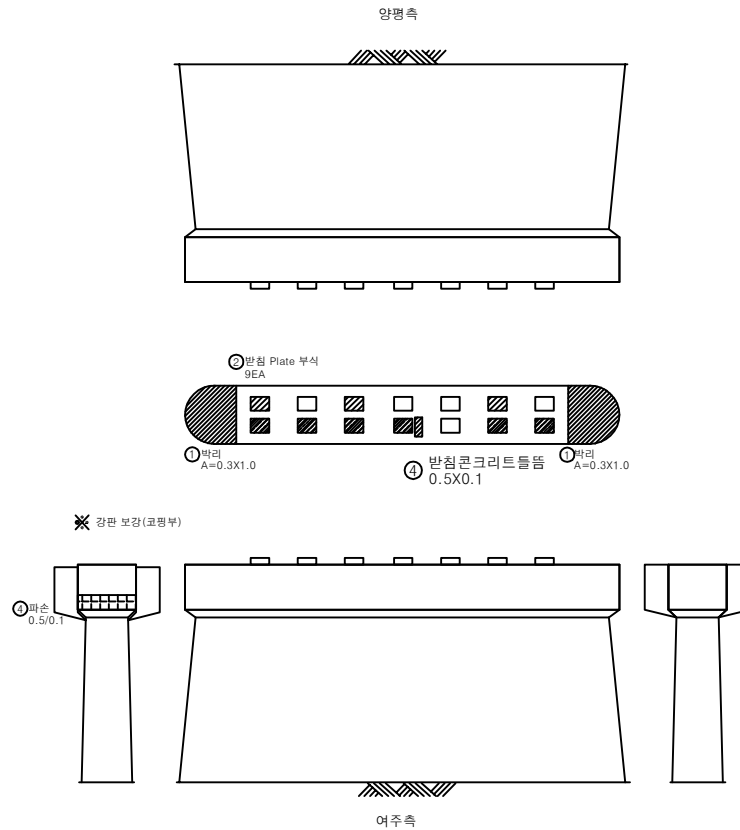
흑천교 : 교각 P7

| 번호 | 경간 | 손상위치 | 손상내용 | 손상규모 | | | 개소 | 손상물량 | 단위 | 비고 |
|---|---|---|---|---|---|---|---|---|---|---|
| 2 | P7 | 교량받침 | 받침 Plate 부식 | | | | 13 | 13.00 | EA | |

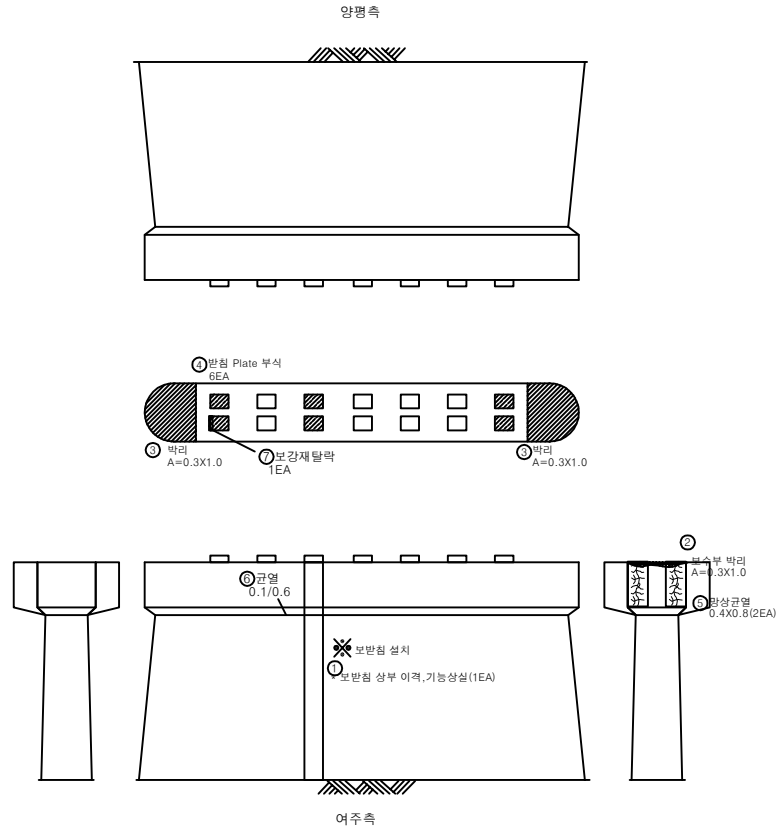
흑천교 : 교각 P10

| 번호 | 경간 | 손상위치 | 손상내용 | 손상규모 | | | 개소 | 손상물량 | 단위 | 비고 |
|---|---|---|---|---|---|---|---|---|---|---|
| 4 | P10 | 교량받침 | 받침 Plate 부식 | | | | 6 | 6.00 | EA | |
| 5 | P10 | 교각 | 망상균열 | | 0.4 | 0.8 | 2 | 0.32 | m <sup>2</sup> | |
| 6 | P10 | 교각 | 균열 | 0.1 | 0.6 | | 1 | 0.60 | m | |
