| 범<br>례 | 콘 크리트 | 방상콘크리트 | 재료분리 | 발 주 처 |
|---|---|---|---|---|
| | 콘 크리트 | 방상콘크리트 | 재료분리 | 대구동부순환도로(주) |
| | 콘 크리트 | 방상콘크리트 | 재료분리 | 보강토옹벽 정밀안전진단용역 |
| 콘 크리트 | 방상콘크리트 | 재료분리 | 점 검 기 관 | (주)영성엔지니어링 |

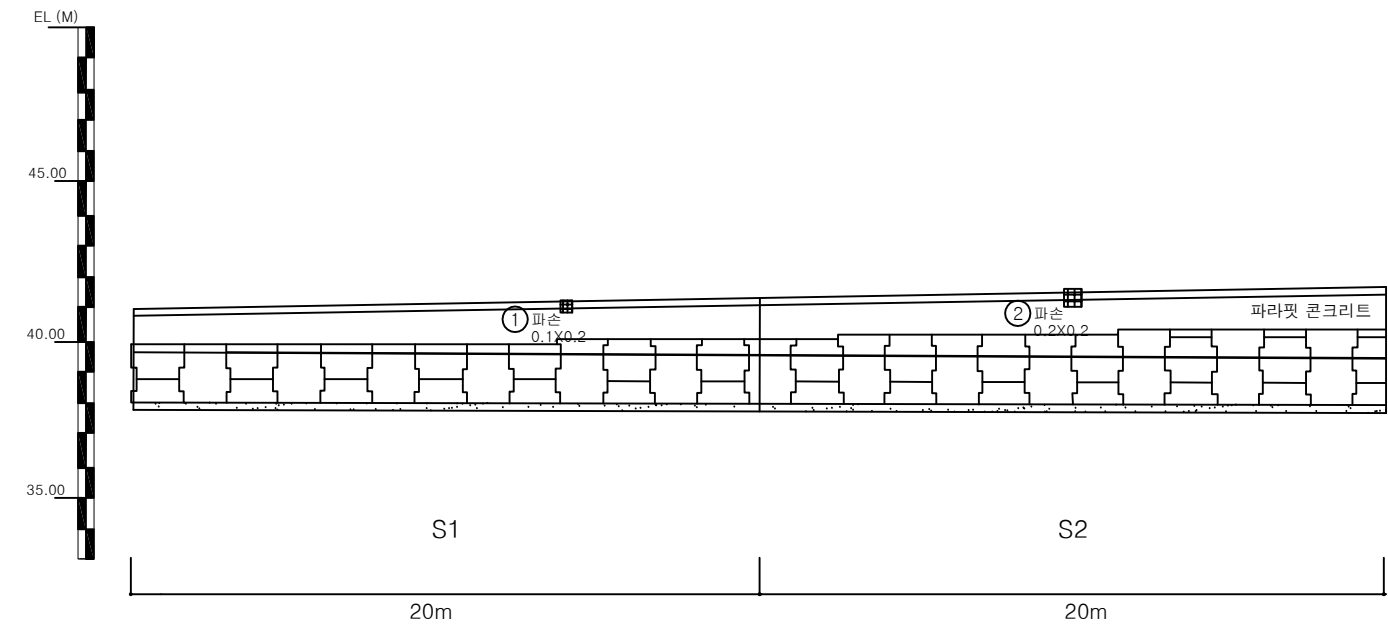
| 범<br>례 | 콘 크리트 | 방상콘크리트 | 재료분리 | 발 주 처 |
|---|---|---|---|---|
| 콘 크리트 | 방상콘크리트 | 재료분리 | 도 면 번 호 | 01 |

| 번호 | 손상내용 | 손상현황 | | | | | | 비 고 |
|---|---|---|---|---|---|---|---|---|
| 1 | 파손 | | 0.1 | 0.2 | 0.02 | m <sup>2</sup> | 1 | 신규 |
| 2 | 파손 | | 0.2 | 0.2 | 0.04 | m <sup>2</sup> | 1 | 신규 |

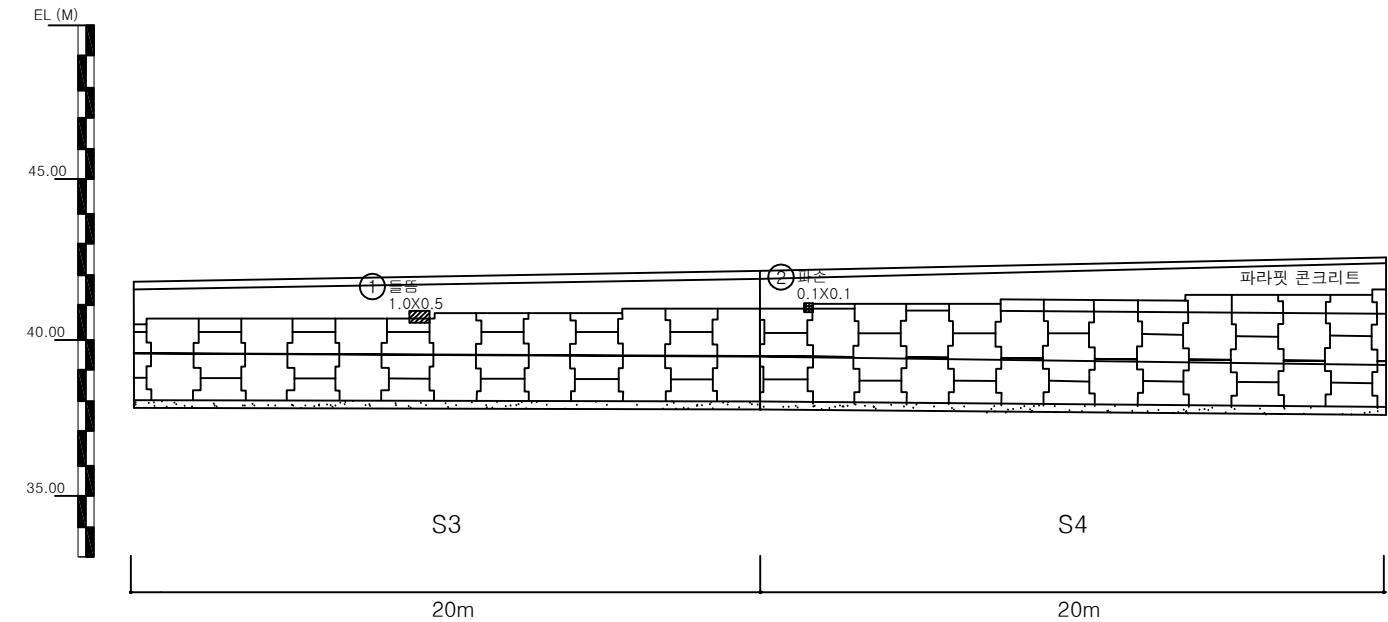
| 범<br>례 | 균 열 | 팽창균열 | 재료분리 | 발 주 처 |
|---|---|---|---|---|
| | 철근노출 | 부식 | 퇴적물 | 02 |

| 번호 | 손상내용 | 손상현황 | | | | | | 비 고 |
|---|---|---|---|---|---|---|---|---|
| 1 | 들뜸 | | 1.0 | 0.5 | 0.50 | m <sup>2</sup> | 1 | 신규 |
| 2 | 파손 | | 0.1 | 0.1 | 0.01 | m <sup>2</sup> | 1 | 신규 |

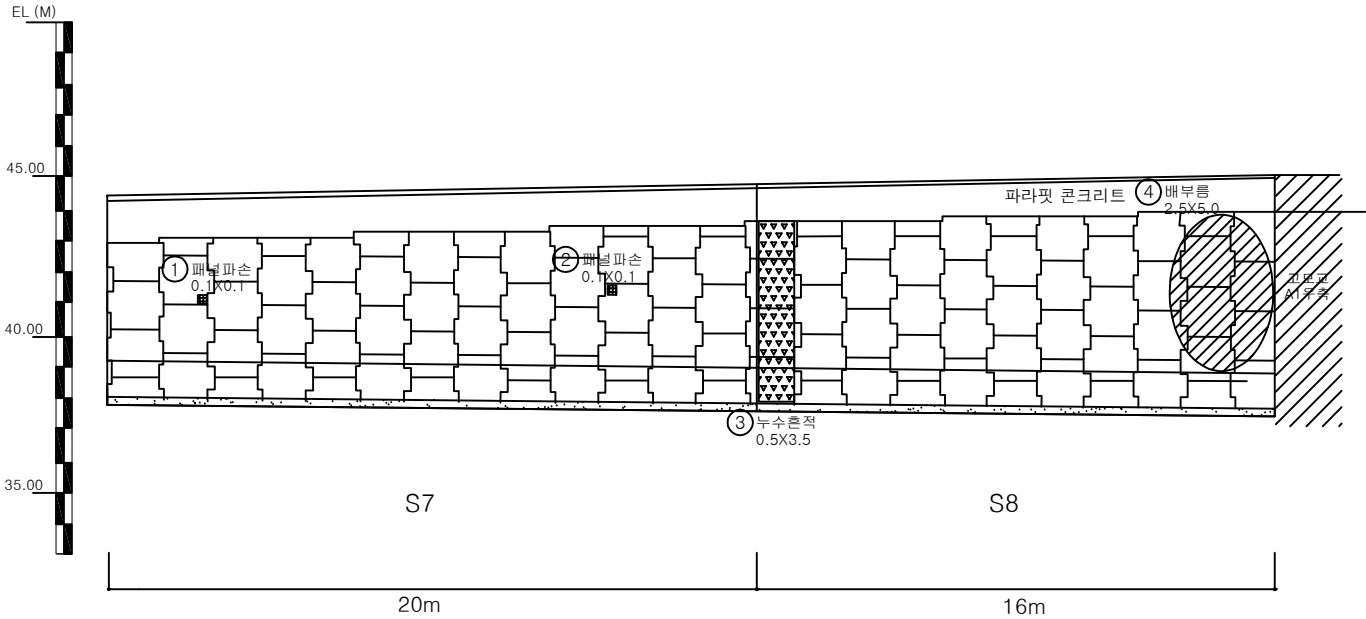
| 도 면 번 호 | 04 |

| 번호 | 손상내용 | 손상현황 | | | | | 비 고 |
|---|---|---|---|---|---|---|---|
| 1 | 패널파손 | | 0.1 | 0.1 | 0.01 | m <sup>2</sup> | 1 |
| 2 | 패널파손 | | 0.1 | 0.1 | 0.01 | m <sup>2</sup> | 1 |
| 3 | 누수흔적 | | 0.5 | 3.5 | 1.75 | m <sup>2</sup> | 1 |
| 4 | 배부름 | | 2.5 | 5.0 | 12.50 | m <sup>2</sup> | 1 |
