| 관<br>리<br>관 | 의정부국토관리사무소 | 용역명 | 국도37호선 물곡2교(상) 정밀안전진단 용역 | 구조물명 | 물곡2교(상) | 축척 | 일자 | 도면번호 |
| | | 용역사 | (주)명성엔지니어링 | 도면명 | 바닥판상면 S2 | NONE | 2021.04 | 2 |

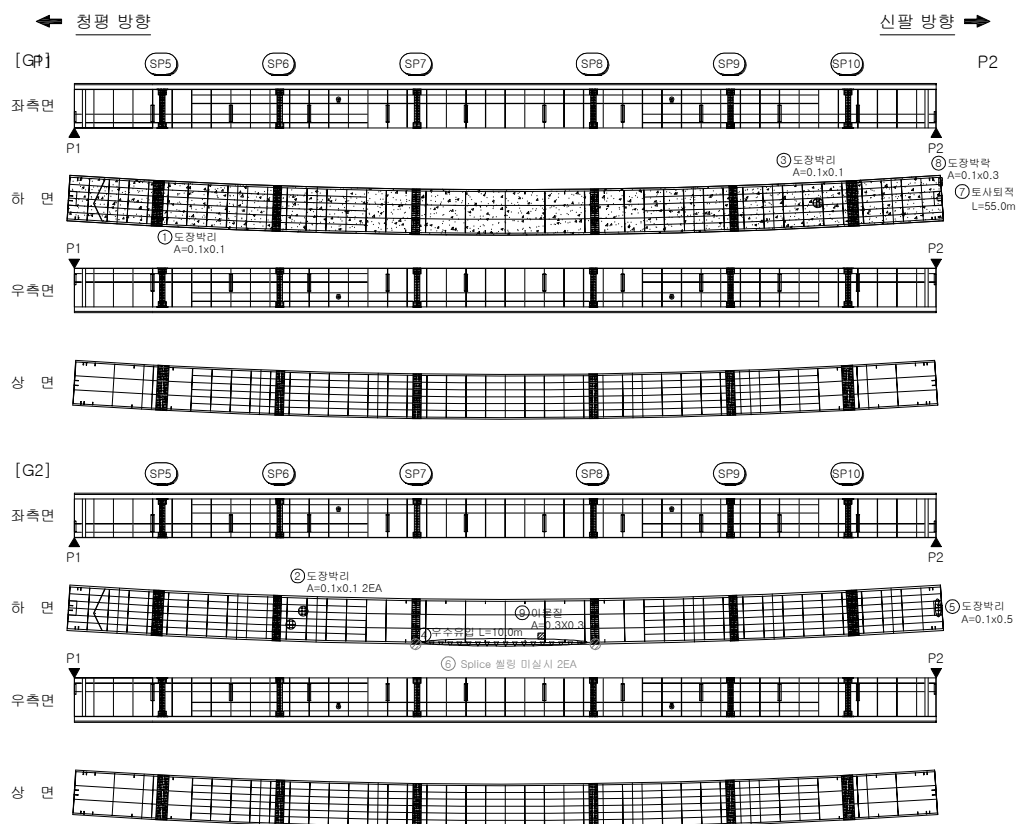
ID 물극2교(상) - 거더내부 S2

| 순상번호 | 직선출 | 수상현황 | 순상규모 | | | | | | 비고 |
|---|---|---|---|---|---|---|---|---|---|
| 1 | 기존<br>(인화) | 도장박리 | | 0.1 | 0.1 | 0.01 | m <sup>2</sup> | 1 | |
| 2 | 기존<br>(인화) | 도장박리 | | 0.1 | 0.1 | 0.02 | m <sup>2</sup> | 2 | |
| 3 | 기존 | 도장박리 | | 0.1 | 0.1 | 0.01 | m <sup>2</sup> | 1 | |
| 4 | 기존 | 우수유입 | | | 10.0 | 10.00 | m | 1 | |
| 5 | 기존 | 도장박리 | | 0.1 | 0.5 | 0.05 | m <sup>2</sup> | 1 | |
| 6 | 보수 | Splice 불량 미 실시 | | | | 2 | EA | 2 | |
| 7 | 기존 | 토사외적 | | | 55.0 | 55.00 | m | 1 | |
| 8 | 2021 | 도장파락 | | 0.1 | 0.3 | 0.03 | m <sup>2</sup> | 1 | |
| 9 | 2021 | 이물질 | | 0.3 | 0.3 | 0.09 | m <sup>2</sup> | 1 | |
