서울문산 고속도로 시설물  
정기안전점검용역

외관조사망도  
( 강매교 )

서울문산고속도로(주)

(주)명성엔지니어링

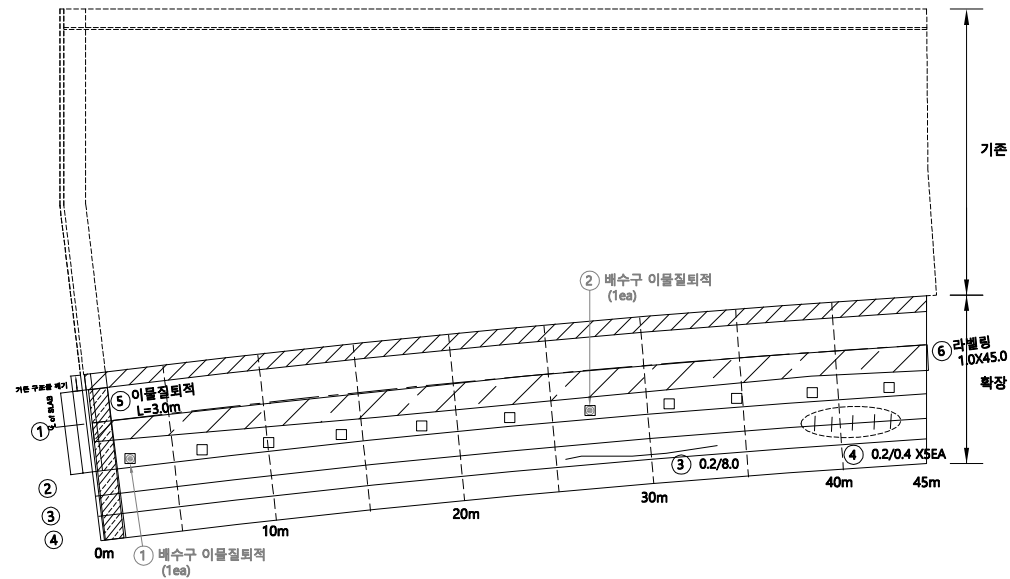
| 도면명 | 강매교 바닥판상면 S1 |

| 번호 | 발생<br>년도 | 부재 | 손상내용 | 손상현황 | | | | | | | 비 고 |
|---|---|---|---|---|---|---|---|---|---|---|---|
| 1 | 기존 | 배수시설 | 배수구 이물질퇴적 | | | | 1.00 | EA | 1 | 1.00 | 21'상 보수 |
| 2 | 기존 | 배수시설 | 배수구 이물질퇴적 | | | | 1.00 | EA | 1 | 1.00 | 21'상 보수 |
| 3 | 기존 | 방호벽 | 균열(0.3mm미만) | 0.2 | 8.0 | | 8.00 | m | 1 | 8.00 | |
| 4 | 기존 | 방호벽 | 균열(0.3mm미만) | 0.2 | 0.4 | | 0.40 | m | 5 | 2.00 | |
| 5 | 기존 | 신축이음 | 이물질퇴적 | | 3.0 | | 3.00 | m | 1 | 3.00 | |
| 6 | 21상 | 방호벽 | 라벨링 | | 1.0 | 45.0 | 45.00 | m² | 1 | 45.00 | 신규 |

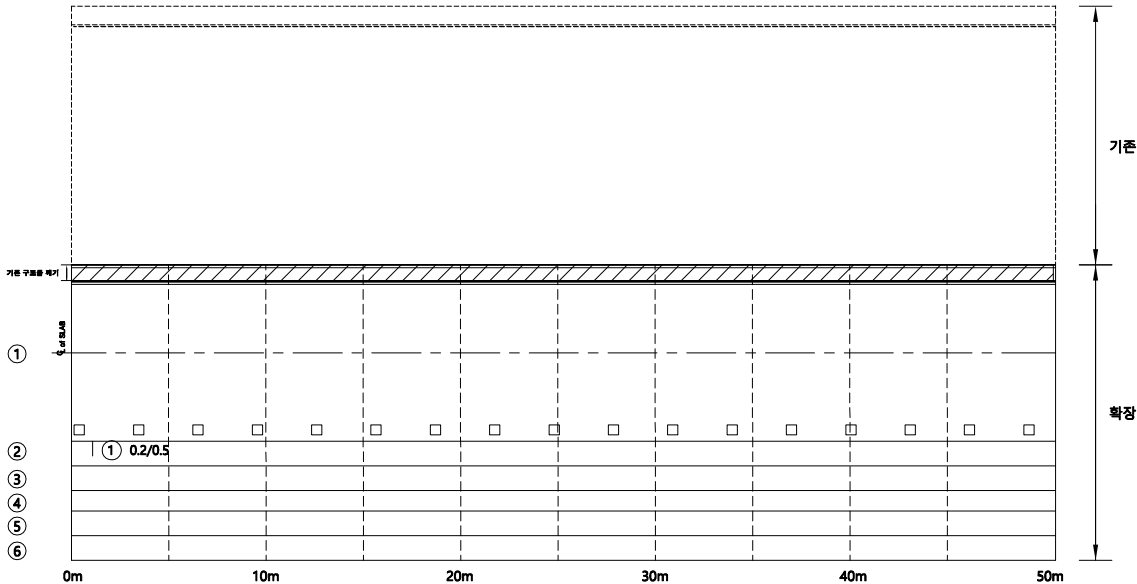
| 도 면 명 | 강매교 바닥판상면 S4 |

| 번<br>호 | 발생<br>년도 | 부재 | 손상내용 | 손상현황 | | | | | | | 비 고 |
|---|---|---|---|---|---|---|---|---|---|---|---|
| 1 | 기존 | 방호벽 | 균열(0.3mm미만) | 0.2 | 0.5 | | 0.50 | m | 1 | 0.50 | |

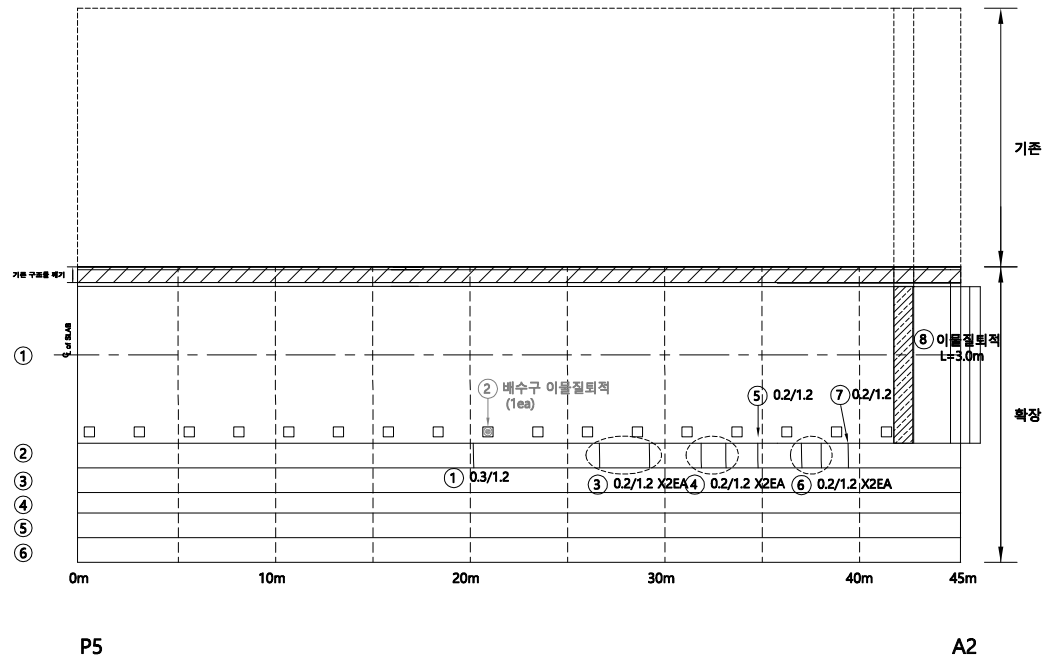
| 도면명 | 강매교 바닥판상면 S6 |

| 번호 | 발생<br>년도 | 부재 | 손상내용 | 손상현황 | | | | | | | 비 고 |
|---|---|---|---|---|---|---|---|---|---|---|---|
| 1 | 기존 | 방호벽 | 균열(0.3mm이상) | 0.3 | 1.2 | | 1.20 | m | 1 | 1.20 | |
| 2 | 기존 | 배수시설 | 배수구 이물질퇴적 | | | | 1.00 | EA | 1 | 1.00 | 21'상 보수 |
| 3 | 기존 | 방호벽 | 균열(0.3mm미만) | 0.2 | 1.2 | | 1.20 | m | 2 | 2.40 | |
| 4 | 기존 | 방호벽 | 균열(0.3mm미만) | 0.2 | 1.2 | | 1.20 | m | 2 | 2.40 | |
| 5 | 기존 | 방호벽 | 균열(0.3mm미만) | 0.2 | 1.2 | | 1.20 | m | 1 | 1.20 | |
| 6 | 기존 | 방호벽 | 균열(0.3mm미만) | 0.2 | 1.2 | | 1.20 | m | 2 | 2.40 | |
| 7 | 기존 | 방호벽 | 균열(0.3mm미만) | 0.2 | 1.2 | | 1.20 | m | 1 | 1.20 | |
| 8 | 기존 | 신축이음 | 이물질퇴적 | | 3.0 | | 3.00 | m | 1 | 3.00 | |

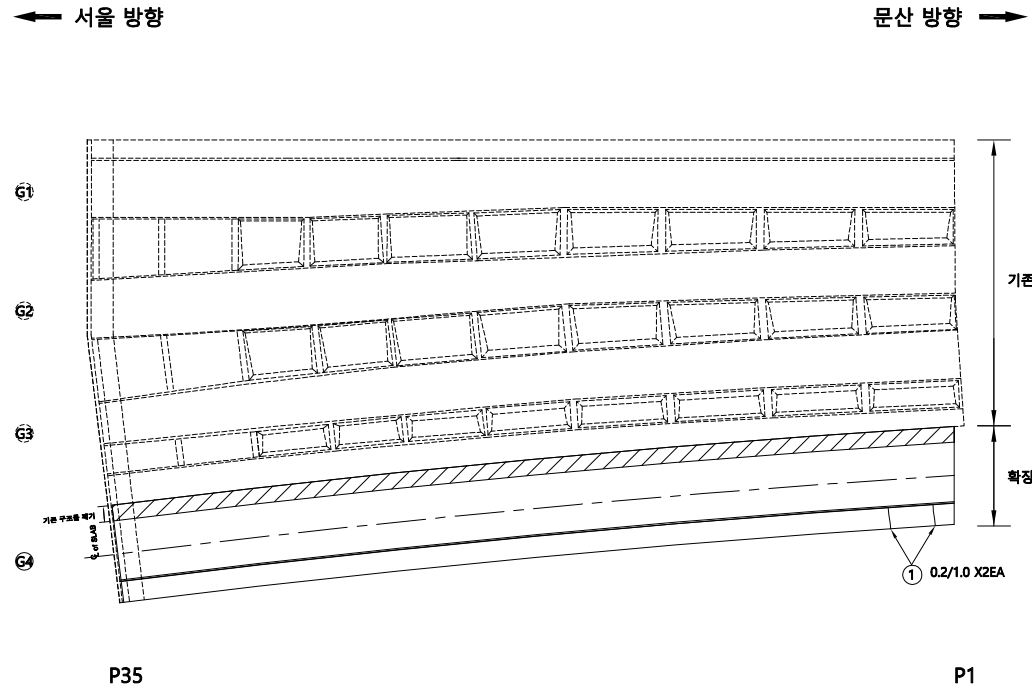
| 도 면 명 | 강매교 바닥판하면 S1 |

| 번호 | 발생<br>년도 | 부재 | 손상내용 | 손상현황 | | | | | | 비 고 | |
|---|---|---|---|---|---|---|---|---|---|---|---|
| 1 | 기존 | 바닥판 | 균열(0.3mm미만) | 0.2 | 1.0 | | 1.00 | m | 2 | 2.00 | |

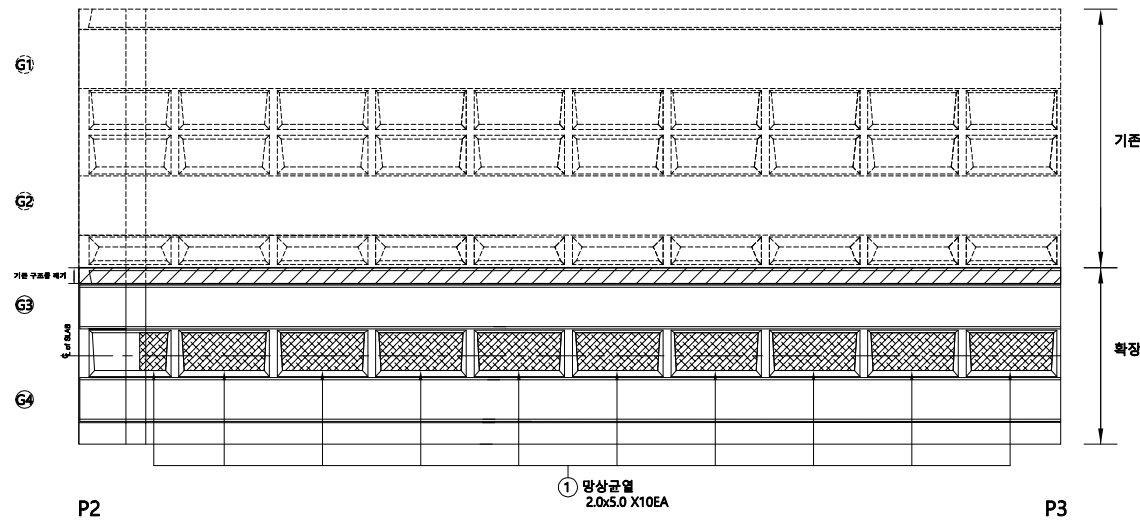
| 도면명 | 강매교 바닥판하면 S3 |

| 번호 | 발생<br>년도 | 부재 | 손상내용 | 손상현황 | | | | | | | 비고 |
|---|---|---|---|---|---|---|---|---|---|---|---|
| 1 | 기존 | 바닥판 | 망상균열 | | 5.0 | 2.0 | 10.00 | m <sup>2</sup> | 10 | 100.00 | |

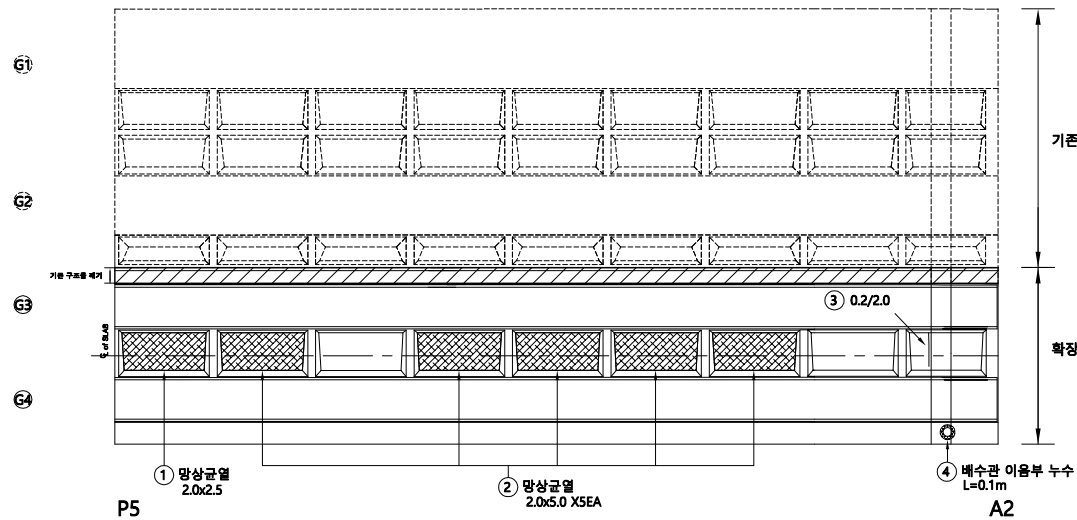
| 도면명 | 강매교 바닥판하면 S6 |

| 번호 | 발생<br>년도 | 부재 | 손상내용 | 손상현황 | | | | | | | 비 고 |
|---|---|---|---|---|---|---|---|---|---|---|---|
| 1 | 기존 | 바닥판 | 망상균열 | | 2.5 | 2.0 | 5.00 | m² | 1 | 5.00 | |
| 2 | 기존 | 바닥판 | 망상균열 | | 5.0 | 2.0 | 10.00 | m² | 5 | 50.00 | |
| 3 | 기존 | 바닥판 | 균열(0.3mm미만) | 0.2 | 2.0 | | 2.00 | m | 1 | 2.00 | |
| 4 | 기존 | 배수시설 | 배수관이음부누수 | | 0.1 | | 0.10 | m | 1 | 0.10 | |
