# 서울문산 고속도로 시설물 정기안전점검용역

## 외관조사망도 ( 행주산성JCT R-B교 )

서울문산고속도로(주)

(주)명성엔지니어링

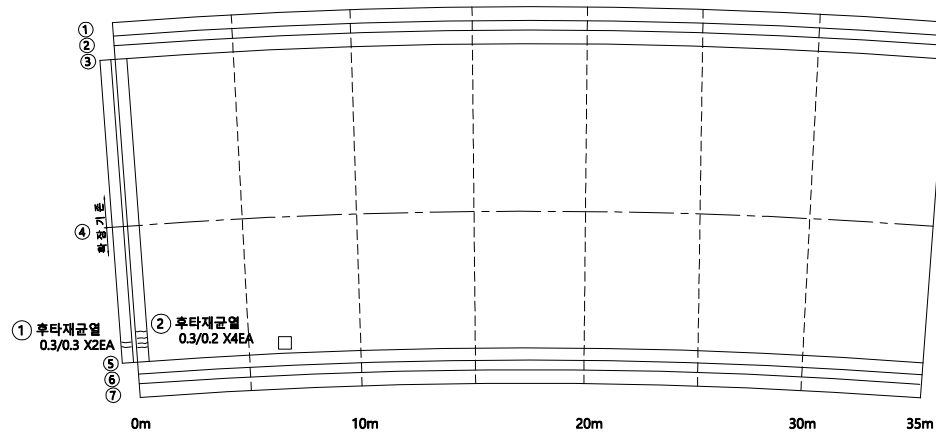
발 주 처  
서울문산 고속도로(주)용 역 명  
서울문산고속도로 시설물  
경기안전점검용역도 면 명  
행주산성JCT R-B교 바닥판상면 S1도 면 번호  
01

| 번호 | 발생<br>년도 | 부재 | 손상내용 | 손상현황 | | | | | | | 비 고 |
|---|---|---|---|---|---|---|---|---|---|---|---|
| 1 | 21상 | 신축이음 | 후타재균열 | 0.3 | 0.3 | | 0.30 | m | 2 | 0.60 | 신규 |
| 2 | 21상 | 신축이음 | 후타재균열 | 0.3 | 0.2 | | 0.20 | m | 4 | 0.80 | 신규 |

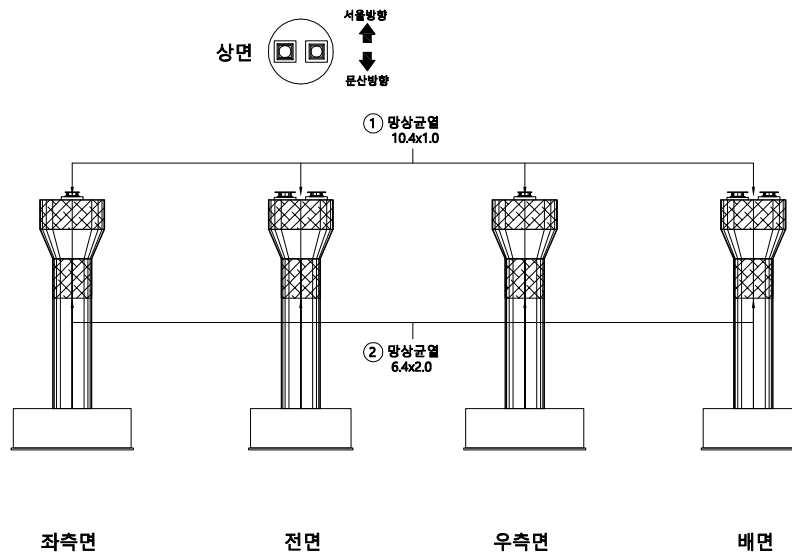
| 번호 | 발생<br>년도 | 부재 | 손상내용 | 손상현황 | | | | | | 비 고 | |
|---|---|---|---|---|---|---|---|---|---|---|---|
| 1 | 기존 | 교각 | 망상균열 | | 1.0 | 10.4 | 10.40 | m² | 1 | 10.40 | |
| 2 | 기존 | 교각 | 망상균열 | | 2.0 | 6.4 | 12.80 | m² | 1 | 12.80 | |

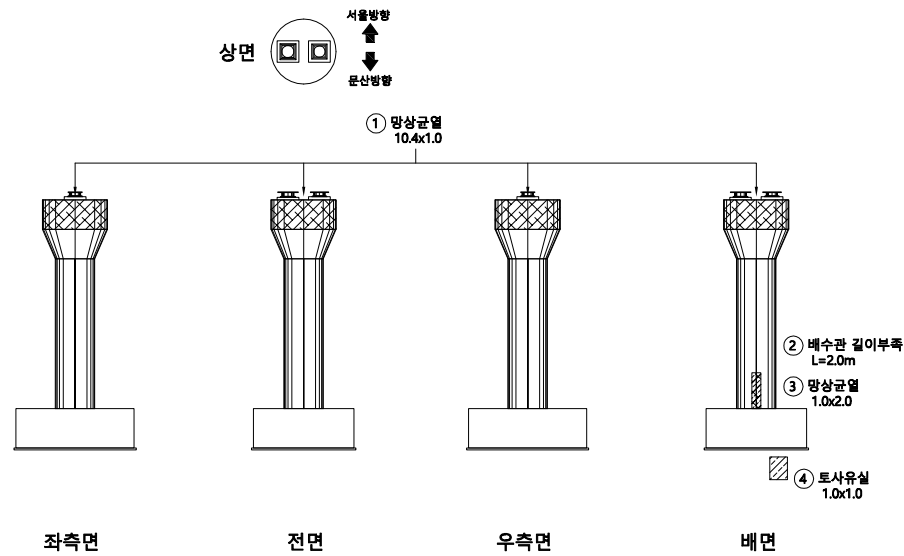
| 번호 | 발생<br>년도 | 부재 | 손상내용 | 손상현황 | | | | | | 비 고 | |
|---|---|---|---|---|---|---|---|---|---|---|---|
| 1 | 기존 | 교각 | 망상균열 | | 1.0 | 10.4 | 10.40 | m² | 1 | 10.40 | |
| 3 | 기존 | 교각 | 망상균열 | | 2.0 | 1.0 | 2.00 | m² | 1 | 2.00 | |
