# 서울문산 고속도로 시설물 정기안전점검용역

## 외관조사망도 ( 서문3교(문산방향) )

서울문산고속도로(주)

(주)명성엔지니어링

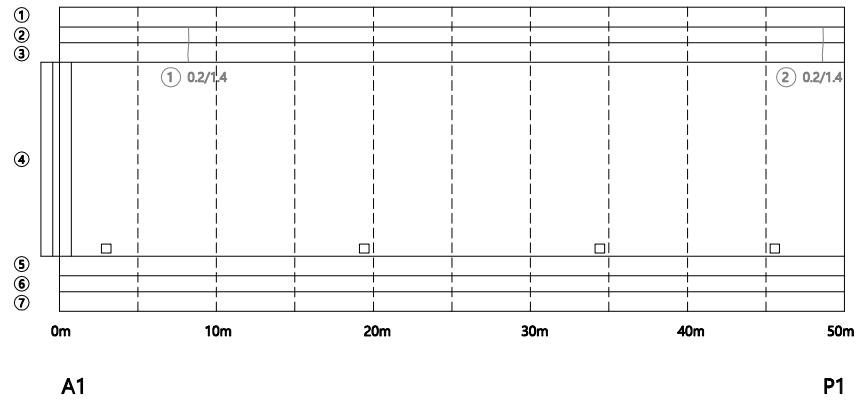
| | 누수, 습윤부 | | 콘크리트 | | 퇴적물 | 도 면 명 | 서문3교(문산방향) 바닥판상면 S1 |

| 번호 | 발생<br>년도 | 부재 | 손상내용 | 손상현황 | | | | | | | 비 고 |
|---|---|---|---|---|---|---|---|---|---|---|---|
| 1 | 기존 | 방호벽 | 균열(0.3mm미만) | 0.2 | 1.4 | | 1.40 | m | 1 | 1.40 | 21'상 보수 |
| 2 | 기존 | 방호벽 | 균열(0.3mm미만) | 0.2 | 1.4 | | 1.40 | m | 1 | 1.40 | 21'상 보수 |

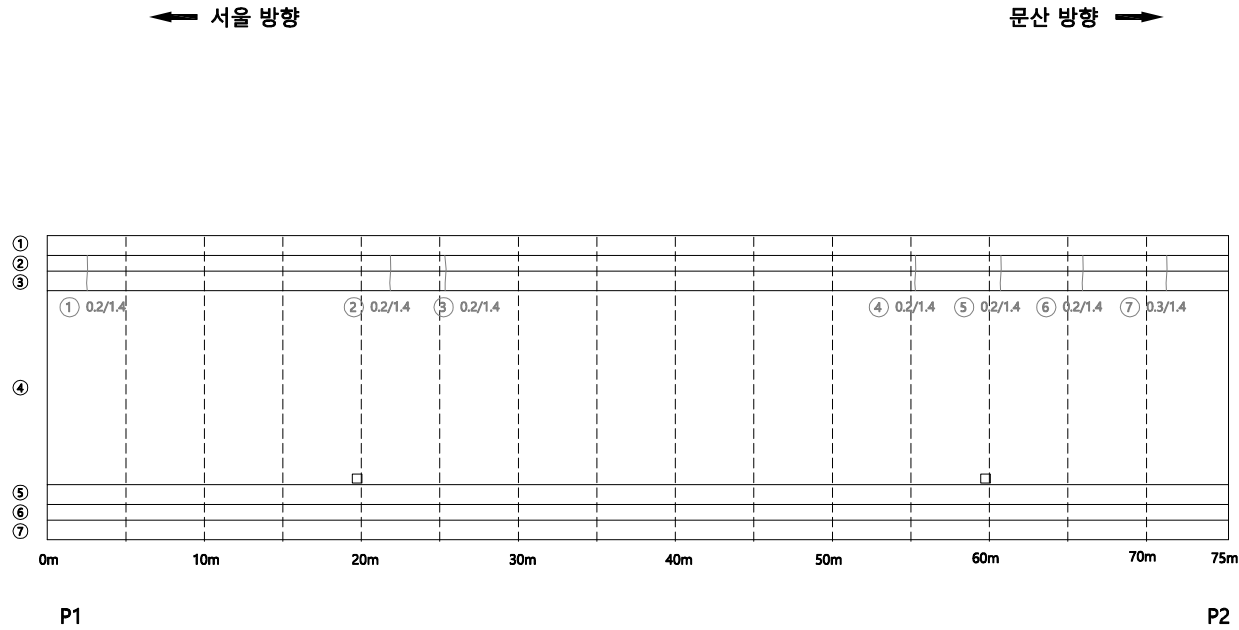
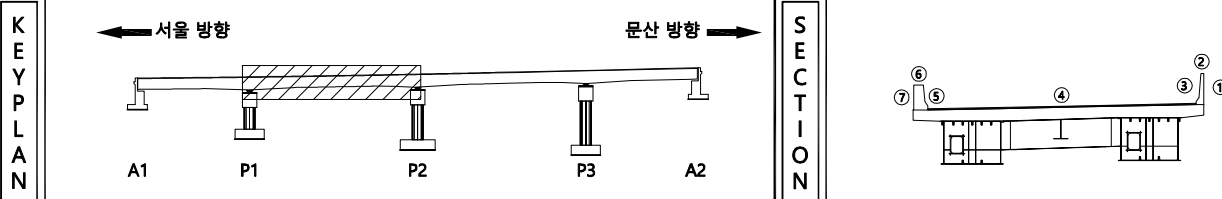
| 목 | | 누수, 습과부 | | 흙 대 | | 퇴적물 | 도 면 명<br>서문3교(문산방향) 바막판상면 S2 |

| 번호 | 발생<br>년도 | 부재 | 손상내용 | 손상현황 | | | | | | | 비 고 |
|---|---|---|---|---|---|---|---|---|---|---|---|
| 1 | 기존 | 방호벽 | 균열(0.3mm미만) | 0.2 | 1.4 | | 1.40 | m | 1 | 1.40 | 21'상 보수 |
| 2 | 기존 | 방호벽 | 균열(0.3mm미만) | 0.2 | 1.4 | | 1.40 | m | 1 | 1.40 | 21'상 보수 |
| 3 | 기존 | 방호벽 | 균열(0.3mm미만) | 0.2 | 1.4 | | 1.40 | m | 1 | 1.40 | 21'상 보수 |
| 4 | 기존 | 방호벽 | 균열(0.3mm미만) | 0.2 | 1.4 | | 1.40 | m | 1 | 1.40 | 21'상 보수 |
| 5 | 기존 | 방호벽 | 균열(0.3mm미만) | 0.2 | 1.4 | | 1.40 | m | 1 | 1.40 | 21'상 보수 |

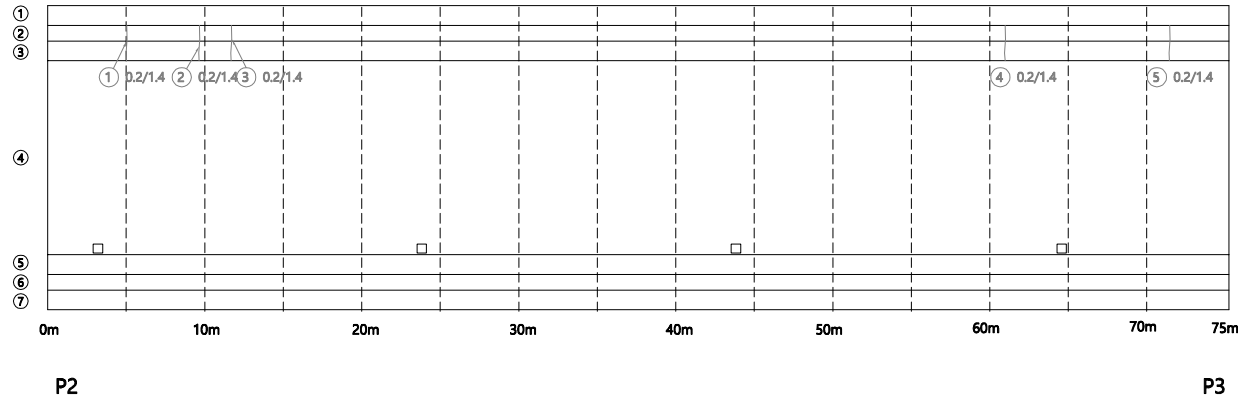
| | | | 서문3교(문산방향) 바닥판상면 S3 |

| 번호 | 발생<br>년도 | 부재 | 손상내용 | 손상현황 | | | | | | | 비고 |
|---|---|---|---|---|---|---|---|---|---|---|---|
| 1 | 기존 | 방호벽 | 균열(0.3mm미만) | 0.2 | 1.4 | | 1.40 | m | 1 | 1.40 | 21'상 보수 |
| 2 | 기존 | 방호벽 | 균열(0.3mm미만) | 0.2 | 1.4 | | 1.40 | m | 1 | 1.40 | 21'상 보수 |
| 3 | 기존 | 방호벽 | 균열(0.3mm미만) | 0.2 | 1.4 | | 1.40 | m | 1 | 1.40 | 21'상 보수 |
| 4 | 기존 | 방호벽 | 균열(0.3mm미만) | 0.2 | 1.4 | | 1.40 | m | 1 | 1.40 | 21'상 보수 |

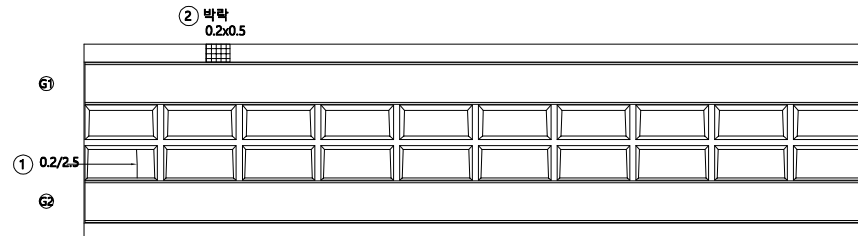
도 면 명  
서문3교(문산방향) 바닥판하면 S1

| 번호 | 발생<br>년도 | 부재 | 손상내용 | 손상현황 | | | | | | | 비고 |
|---|---|---|---|---|---|---|---|---|---|---|---|
| 1 | 기존 | 바닥판 | 균열(0.3mm미만) | 0.2 | 2.5 | | 2.50 | m | 1 | 2.50 | |
| 2 | 기존 | 바닥판 | 박락 | | 0.5 | 0.2 | 0.10 | m² | 1 | 0.10 | |

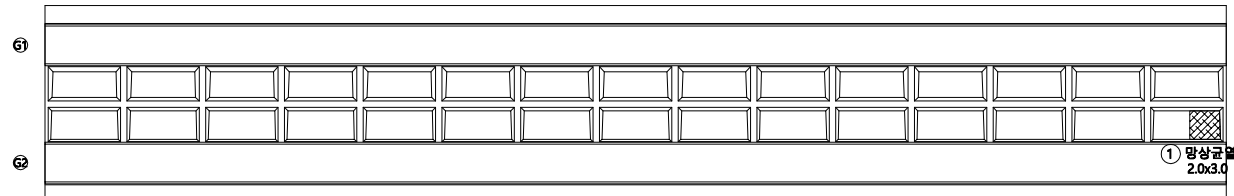
| | 누수, 습윤부 | | 백태 | | 퇴적물 | 도면명 | 서문3교(문산방향) 바닥판하면 S2 |

| 번<br>호 | 발생<br>년도 | 부재 | 손상내용 | 손상현황 | | | | | | | 비 고 |
|---|---|---|---|---|---|---|---|---|---|---|---|
| 1 | 기존 | 바닥판 | 망상균열 | | 3.0 | 2.0 | 6.00 | m² | 1 | 6.00 | |

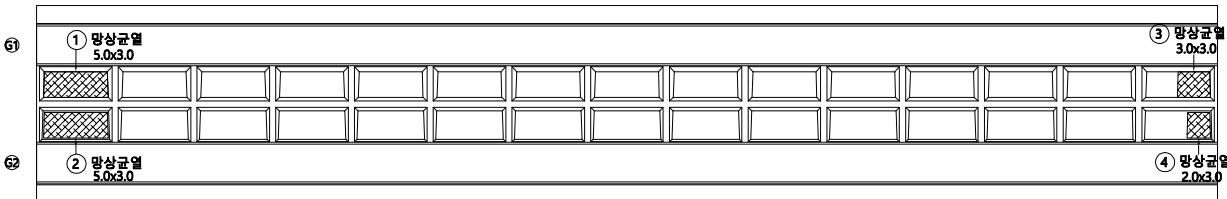
| 도 면 명 | 서문3교(문산방향) 바닥판하면 S3 |

| 번<br>호 | 발생<br>년 도 | 부재 | 손상내용 | 손상현황 | | | | | | | 비 고 |
|---|---|---|---|---|---|---|---|---|---|---|---|
| 1 | 기존 | 바닥판 | 망상균열 | | 3.0 | 5.0 | 15.00 | m <sup>2</sup> | 1 | 15.00 | |
| 2 | 기존 | 바닥판 | 망상균열 | | 3.0 | 5.0 | 15.00 | m <sup>2</sup> | 1 | 15.00 | |
| 3 | 기존 | 바닥판 | 망상균열 | | 3.0 | 3.0 | 9.00 | m <sup>2</sup> | 1 | 9.00 | |
| 4 | 기존 | 바닥판 | 망상균열 | | 3.0 | 2.0 | 6.00 | m <sup>2</sup> | 1 | 6.00 | |

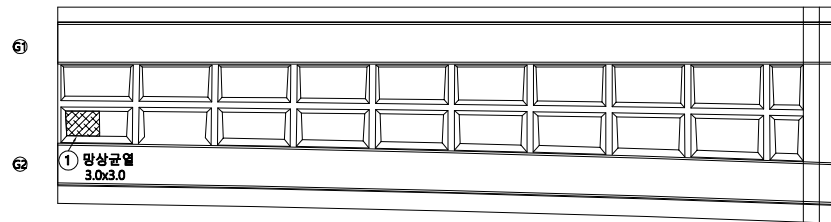
| | 누수, 습윤부 | | 백태 | | 퇴적물 | 도면명 | 서문3교(문산방향) 바닥판하면 S4 |

| 번호 | 발생<br>년도 | 부재 | 손상내용 | 손상현황 | | | | | | | 비고 |
|---|---|---|---|---|---|---|---|---|---|---|---|
| 1 | 기존 | 바닥판 | 망상균열 | | 3.0 | 3.0 | 9.00 | m² | 1 | 9.00 | |
