서울문산 고속도로 시설물  
정기안전점검용역

외관조사망도  
( 서문3교(서울방향) )

서울문산고속도로(주)

(주)명성엔지니어링

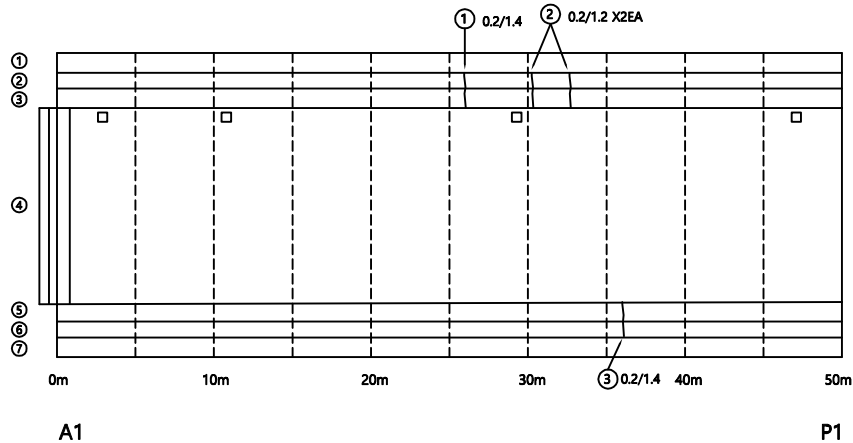
도 면 명  
서문3교(서울방향) 바닥판상면 S1

| 번<br>호 | 발생<br>년 도 | 부재 | 손상내용 | 손상현황 | | | | | | | 비 고 |
|---|---|---|---|---|---|---|---|---|---|---|---|
| 1 | 기존 | 방호벽 | 균열(0.3mm미만) | 0.2 | 1.4 | | 1.40 | m | 1 | 1.40 | |
| 2 | 기존 | 방호벽 | 균열(0.3mm미만) | 0.2 | 1.2 | | 2.40 | m | 2 | 2.40 | |
| 3 | 기존 | 방호벽 | 균열(0.3mm미만) | 0.2 | 1.4 | | 1.40 | m | 1 | 1.40 | |

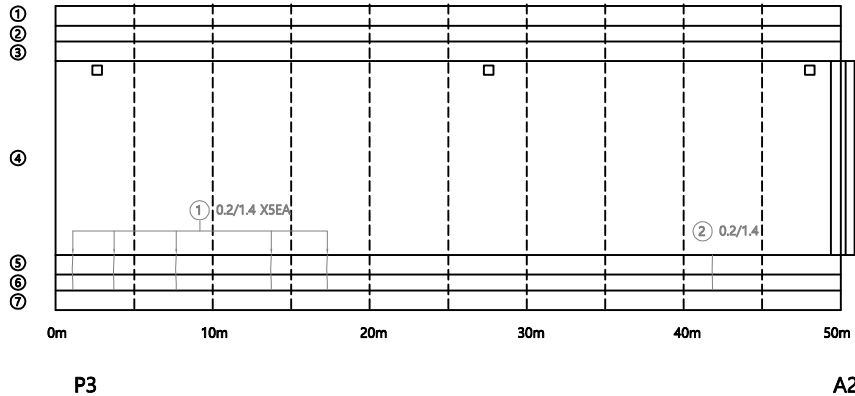
| 도 면 명 | 서문3교(서울방향) 바닥판상면 S4 |

| 번<br>호 | 발생<br>년도 | 부재 | 손상내용 | 손상현황 | | | | | | | 비 고 |
|---|---|---|---|---|---|---|---|---|---|---|---|
| 1 | 기존 | 방호벽 | 균열(0.3mm미만) | 0.2 | 1.4 | | 1.40 | m | 5 | 7.00 | 21'상 보수 |
| 2 | 기존 | 방호벽 | 균열(0.3mm미만) | 0.2 | 1.4 | | 1.40 | m | 1 | 1.40 | 21'상 보수 |

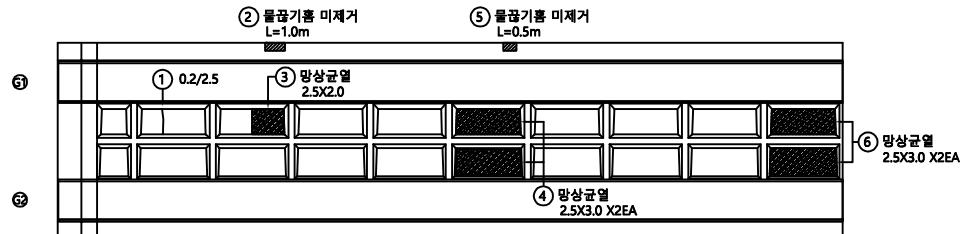
| 도면명 | 서문3교(서울방향) 바닥판하면 S1 |

| 번<br>호 | 발생<br>년 도 | 부재 | 손상내용 | 손상현황 | | | | | | | 비 고 |
|---|---|---|---|---|---|---|---|---|---|---|---|
| 1 | 기존 | 바닥판 | 균열(0.3mm미만) | 0.2 | 2.5 | | 2.50 | m | 1 | 2.50 | |
| 2 | 기존 | 바닥판 | 물끊기홈 미제거 | | 1.0 | | 1.00 | m | 1 | 1.00 | |
| 3 | 기존 | 바닥판 | 망상균열 | | 2.0 | 2.5 | 5.00 | m <sup>2</sup> | 1 | 5.00 | |
| 4 | 기존 | 바닥판 | 망상균열 | | 3.0 | 2.5 | 7.50 | m <sup>2</sup> | 2 | 15.00 | |
| 5 | 기존 | 바닥판 | 물끊기홈 미제거 | | 0.5 | | 0.50 | m | 1 | 0.50 | |
| 6 | 기존 | 바닥판 | 망상균열 | | 3.0 | 2.5 | 7.50 | m <sup>2</sup> | 2 | 15.00 | |

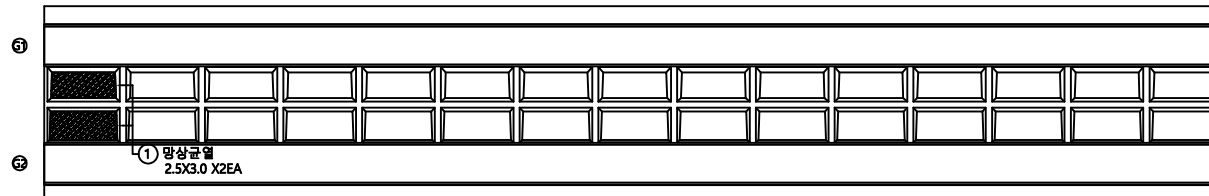
| | 누수, 습윤부 | | 백태 | | 퇴적물 | 도면명 | 서문3교(서울방향) 바닥판하면 S2 |

| 번<br>호 | 발생<br>년도 | 부재 | 손상내용 | 손상현황 | | | | | | | 비 고 |
|---|---|---|---|---|---|---|---|---|---|---|---|
| 1 | 기준 | 바닥판 | 망상균열 | | 3.0 | 2.5 | 7.50 | m² | 2 | 15.00 | |

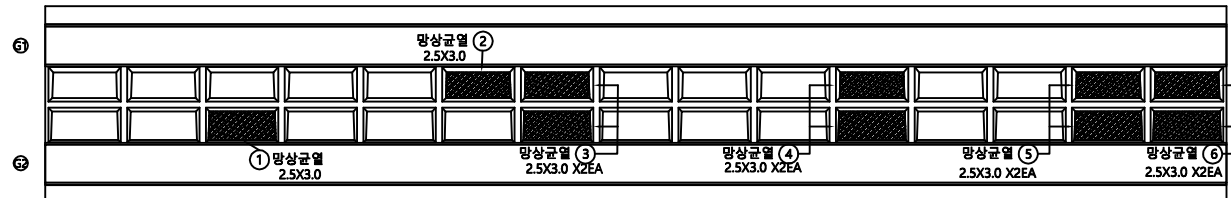
발 주 처  
서울문산 고속도로(주)용 역 명  
서울문산고속도로 시설물  
경기안전점검용역도 면 명  
서문3교(서울방향) 바닥판하면 S3도 면 번 호  
07

| 번<br>호 | 발생<br>년 도 | 부재 | 손상내용 | 손상현황 | | | | | | | 비 고 |
|---|---|---|---|---|---|---|---|---|---|---|---|
| 1 | 기존 | 바닥판 | 망상균열 | | 3.0 | 2.5 | 7.50 | m <sup>2</sup> | 1 | 7.50 | |
| 2 | 기존 | 바닥판 | 망상균열 | | 3.0 | 2.5 | 7.50 | m <sup>2</sup> | 1 | 7.50 | |
| 3 | 기존 | 바닥판 | 망상균열 | | 3.0 | 2.5 | 7.50 | m <sup>2</sup> | 2 | 15.00 | |
| 4 | 기존 | 바닥판 | 망상균열 | | 3.0 | 2.5 | 7.50 | m <sup>2</sup> | 2 | 15.00 | |
| 5 | 기존 | 바닥판 | 망상균열 | | 3.0 | 2.5 | 7.50 | m <sup>2</sup> | 2 | 15.00 | |
| 6 | 기존 | 바닥판 | 망상균열 | | 3.0 | 2.5 | 7.50 | m <sup>2</sup> | 2 | 15.00 | |

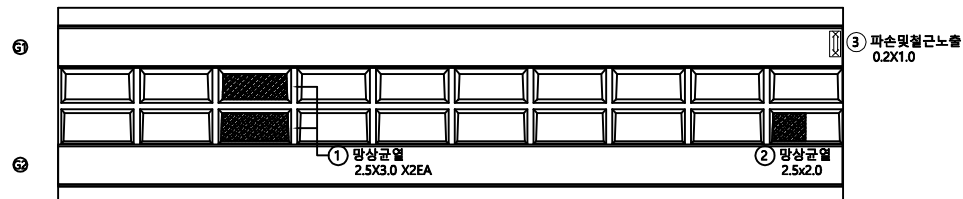
발주처  
서울문산고속도로(주)용역명  
서울문산고속도로 시설물  
경기안전점검용역도면명  
서문3교(서울방향) 바닥판하면 S4도면번호  
08

| 번호 | 발생<br>년도 | 부재 | 손상내용 | 손상현황 | | | | | | | 비고 |
|---|---|---|---|---|---|---|---|---|---|---|---|
| 1 | 기존 | 바닥판 | 망상균열 | | 3.0 | 2.5 | 7.50 | m <sup>2</sup> | 2 | 15.00 | |
| 2 | 기존 | 바닥판 | 망상균열 | | 2.0 | 2.5 | 5.00 | m <sup>2</sup> | 1 | 5.00 | |
| 3 | 21상 | 바닥판 | 파손 및 철근노출 | | 0.2 | 1.0 | 0.20 | m <sup>2</sup> | 1 | 0.20 | 신규 |

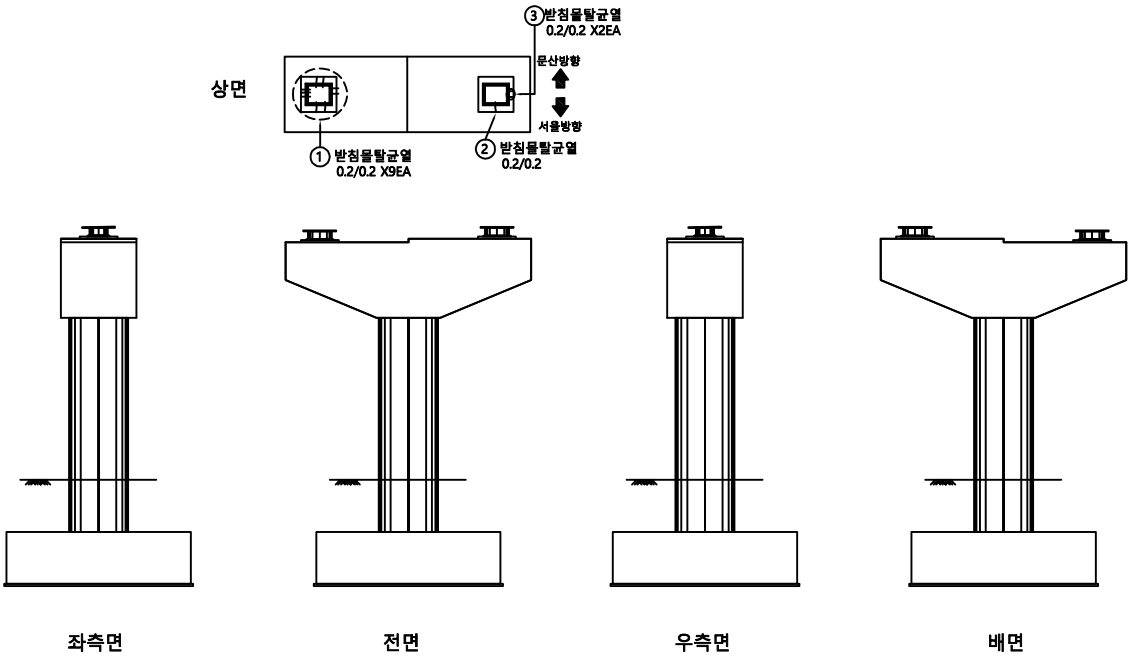
| 번호 | 발생년도 | 부재 | 손상내용 | 손상현황 | | | | | | | 비고 |
|---|---|---|---|---|---|---|---|---|---|---|---|
| 1 | 기존 | 교량받침 | 받침물발굴균열 | 0.2 | 0.2 | | 0.20 | m | 9 | 1.80 | |
| 2 | 기존 | 교량받침 | 받침물발굴균열 | 0.2 | 0.2 | | 0.20 | m | 1 | 0.20 | |
| 3 | 기존 | 교량받침 | 받침물발굴균열 | 0.2 | 0.2 | | 0.20 | m | 2 | 0.40 | |
