서울문산 고속도로 시설물  
정기안전점검용역

외관조사망도  
( 서문4교(문산방향) )

서울문산고속도로(주)

(주)명성엔지니어링

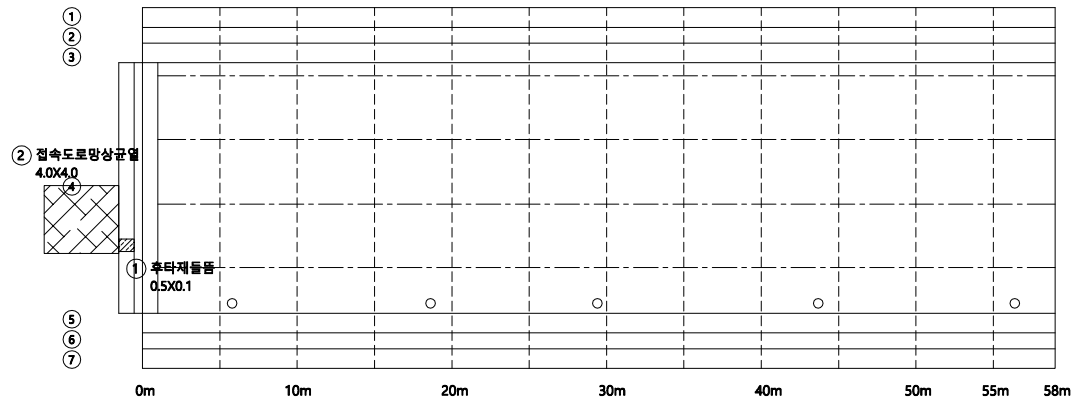
서문4교(문산방향) 바닥판상면 S1

| 번호 | 발생<br>년도 | 부재 | 손상내용 | 손상현황 | | | | | | | 비 고 |
|---|---|---|---|---|---|---|---|---|---|---|---|
| 1 | 21상 | 신축이음 | 후타재들뜸 | | 0.5 | 0.1 | 0.05 | m³ | 1 | 0.05 | 신규 |
| 2 | 21상 | 교면포장 | 점속도로망상균열 | | 4.0 | 4.0 | 16.00 | m² | 1 | 16.00 | 신규 |
