# 서울문산 고속도로 시설물 정기안전점검용역

## 외관조사망도 ( 서문4교(서울방향) )

서울문산고속도로(주)

(주)명성엔지니어링

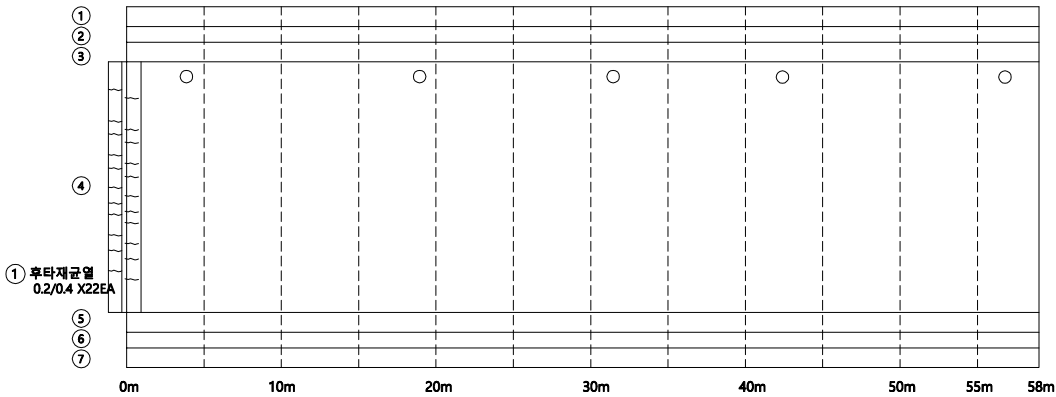
도 면 명  
서문4교(서울방향) 바닥판상면 S1

| 번호 | 발생<br>년도 | 부재 | 손상내용 | 손상현황 | | | | | | | 비 고 |
|---|---|---|---|---|---|---|---|---|---|---|---|
| 1 | 21상 | 신축이음 | 후타재균열 | 0.2 | 0.4 | | 0.40 | m | 22 | 8.80 | 신규 |

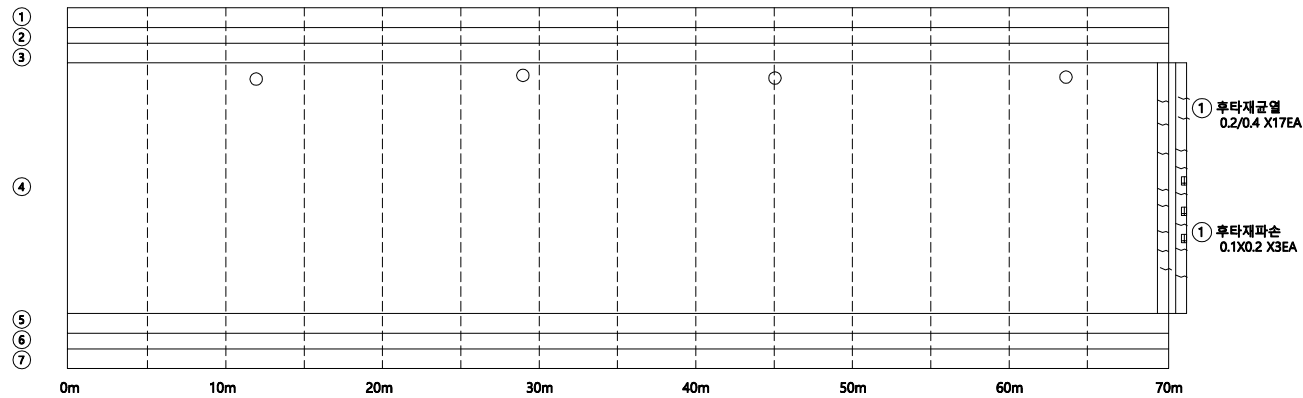
| | | | 서문4교(서울방향) 바닥판상면 S2 |

| 번호 | 발생<br>년도 | 부재 | 손상내용 | 손상현황 | | | | | | 비 고 | |
|---|---|---|---|---|---|---|---|---|---|---|---|
| 1 | 21상 | 신축이음 | 후타재파손 | | 0.1 | 0.2 | 0.02 | m² | 3 | 0.06 | 신규 |
| 2 | 21상 | 신축이음 | 후타재균열 | 0.2 | 0.4 | | 0.40 | m | 17 | 6.80 | 신규 |
