# 서울문산 고속도로 시설물 정기안전점검용역

## 외관조사망도 ( 서문5교(문산방향) )

발 주 처  
서울문산 고속도로(주)용 역 명  
서울문산고속도로 시설물  
경기안전점검용역도 면 명  
서문5교(문산방향) 바닥판상면 S1도 면 번호  
01

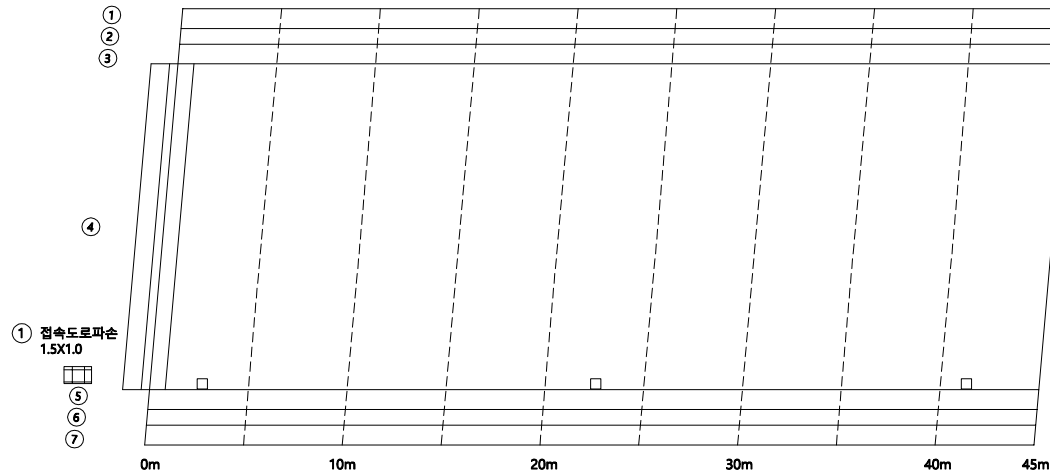
| 번<br>호 | 발생<br>년도 | 부재 | 손상내용 | 손상현황 | | | | | | | 비 고 |
|---|---|---|---|---|---|---|---|---|---|---|---|
| 1 | 21상 | 교면포장 | 절속도로파손 | | 1.5 | 1.0 | 1.50 | m² | 1 | 1.50 | 신규 |

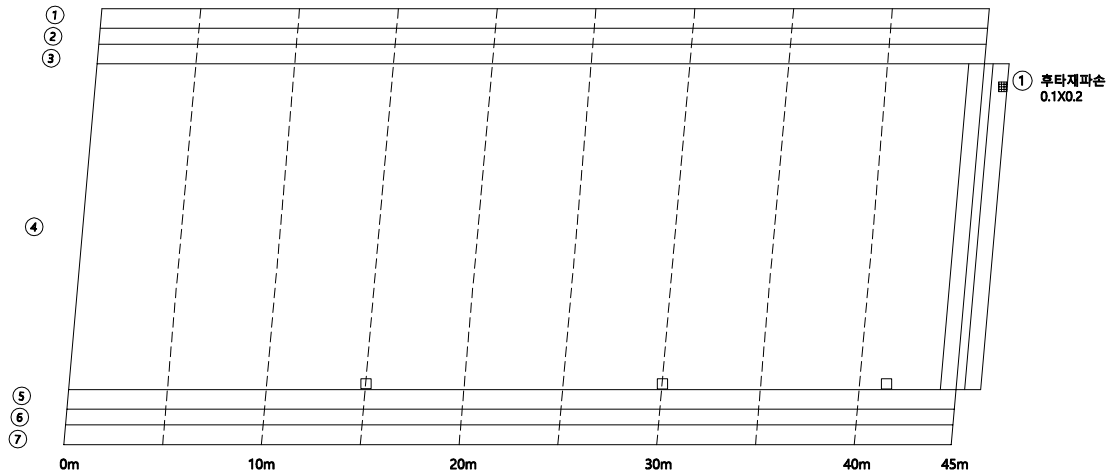
| | 누수, 습윤부 | | 백 태 | | 퇴적물 | 도 면 명 | 서문5교(문산방향) 바닥판상면 S3 |

| 번호 | 발생<br>년도 | 부재 | 손상내용 | 손상현황 | | | | | | | 비 고 |
|---|---|---|---|---|---|---|---|---|---|---|---|
| 1 | 21상 | 신축이음 | 후타재파손 | | 0.1 | 0.2 | 0.02 | m² | 1 | 0.02 | 신규 |
