# 서울문산 고속도로 시설물 정기안전점검용역

## 외관조사망도 ( 서문5교(서울방향) )

서울문산고속도로(주)

(주)명성엔지니어링

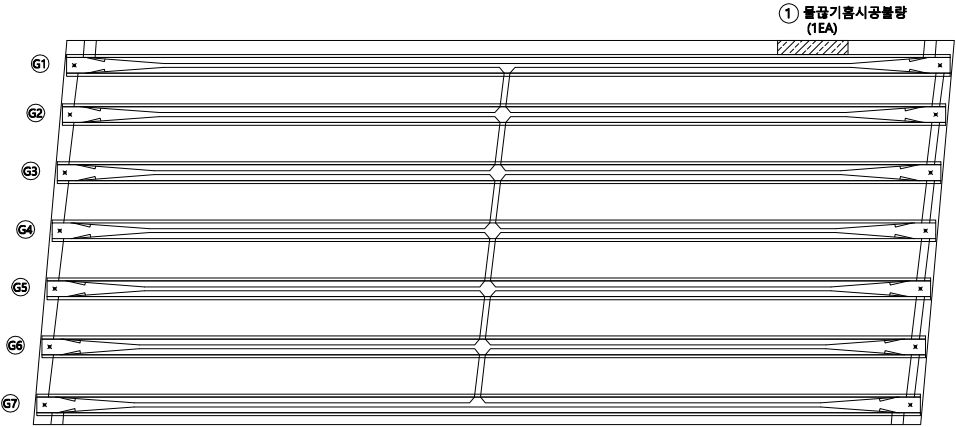
| 도 면 명 | 서문5교(서울방향) 바닥판하면 S3 |

| 번호 | 발생<br>년도 | 부재 | 손상내용 | 손상현황 | | | | | | | 비 고 |
|---|---|---|---|---|---|---|---|---|---|---|---|
| 1 | 기존 | 바닥판 | 물결거름시공불량 | | | | 1.00 | EA | 1 | 1.00 | |

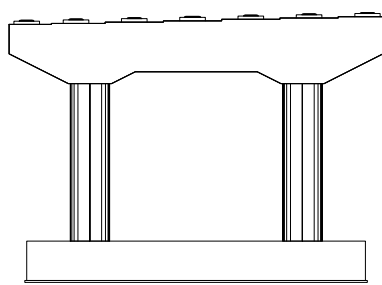
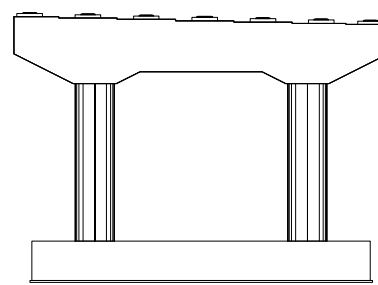
발 주 처  
서울문산 고속도로(주)용 역 명  
서울문산고속도로 시설물  
경기안전점검용역도 면 명  
서문5교(서울방향) 교각 P1도 면 번호  
15

| 번호 | 발생<br>년도 | 부재 | 손상내용 | 손상현황 | | | | | | 비 고 | |
|---|---|---|---|---|---|---|---|---|---|---|---|
| 1 | 기존 | 교량받침 | 받침물탈균열 | 0.1 | 0.2 | | 0.20 | m | 1 | 0.20 | |
| 2 | 기존 | 교량받침 | 받침물탈파손 | | 0.2 | 0.2 | 0.04 | m² | 1 | 0.04 | |

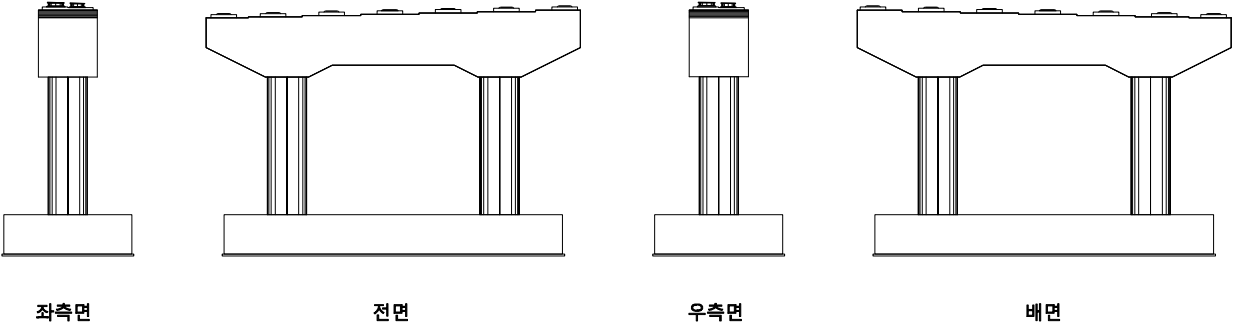
| 도 면 명 | 서문5교(서울방향) 교각 P2 |

| 번호 | 발생<br>년도 | 부재 | 손상내용 | 손상현황 | | | | | | | 비 고 |
|---|---|---|---|---|---|---|---|---|---|---|---|
| 1 | 기준 | 교량받침 | 받침물탈균열 | 0.1 | 0.2 | | 0.20 | m | 1 | 0.20 | |
