서울문산 고속도로 시설물  
정기안전점검용역

외관조사망도  
( 서문9교(문산방향) )

서울문산고속도로(주)

(주)명성엔지니어링

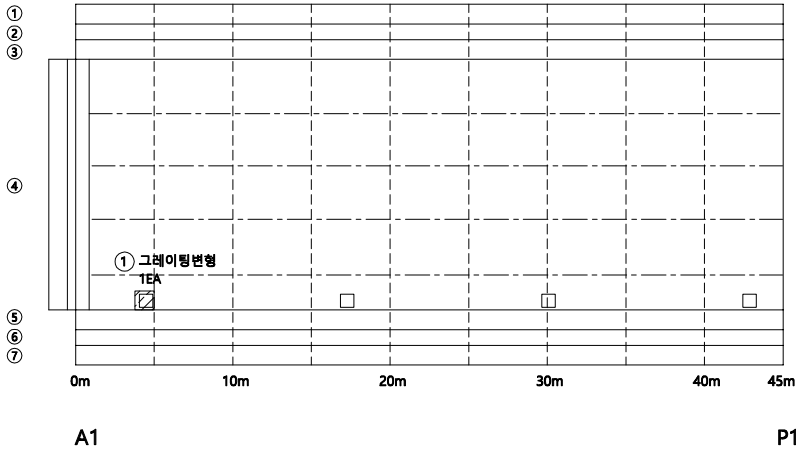
| 도 면 명 | 서문9교(문산방향) 바닥판상면 S1 |

| 번호 | 발생<br>년도 | 부재 | 손상내용 | 손상현황 | | | | | | | 비 고 |
|---|---|---|---|---|---|---|---|---|---|---|---|
| 1 | 21상 | 배수시설 | 그레이팅변형 | | | | 1.00 | EA | 1 | 1.00 | 신규 |

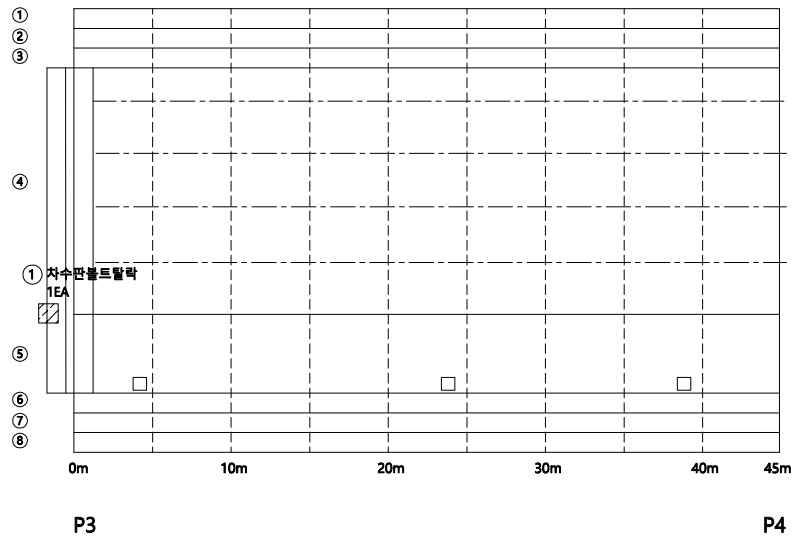
발 주 처  
서울문산 고속도로(주)용 역 명  
서울문산고속도로 시설물  
경기안전점검용역도 면 명  
서문9교(문산방향) 바닥판상면 S4도 면 번호  
04

| 번호 | 발생<br>년도 | 부재 | 손상내용 | 손상현황 | | | | | | | 비 고 |
|---|---|---|---|---|---|---|---|---|---|---|---|
| 1 | 21상 | 신축이음 | 차수관볼트탈락 | | | | 1.00 | EA | 1 | 1.00 | 신규 |

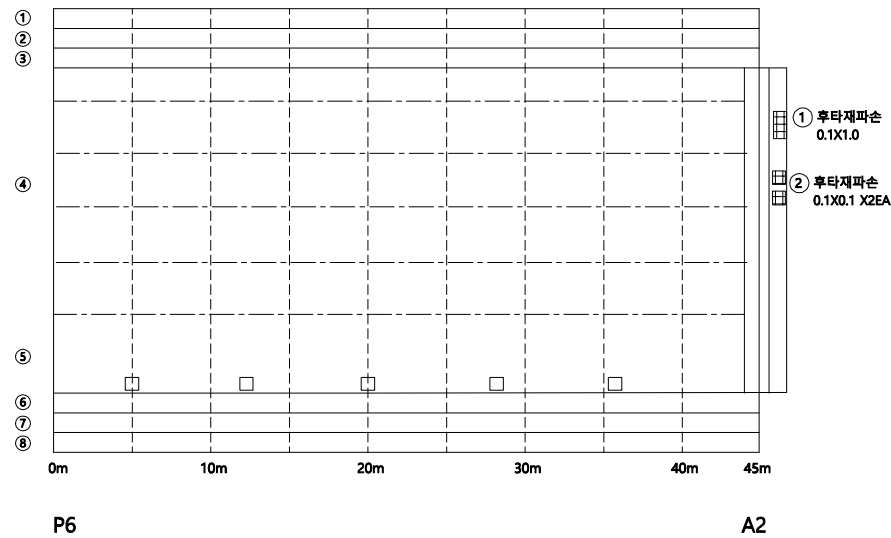
발주처  
서울문산고속도로(주)용역명  
서울문산고속도로 시설물  
경기안전점검용역도면명  
서문9교(문산방향) 바닥판상면 S7도면번호  
07

| 번호 | 발생<br>년도 | 부재 | 손상내용 | 손상현황 | | | | | | | 비고 |
|---|---|---|---|---|---|---|---|---|---|---|---|
| 1 | 21상 | 신축이음 | 후타재파손 | | 0.1 | 1.0 | 0.10 | m <sup>2</sup> | 1 | 0.10 | 신규 |
| 2 | 21상 | 신축이음 | 후타재파손 | | 0.1 | 0.1 | 0.01 | m <sup>2</sup> | 2 | 0.01 | 신규 |

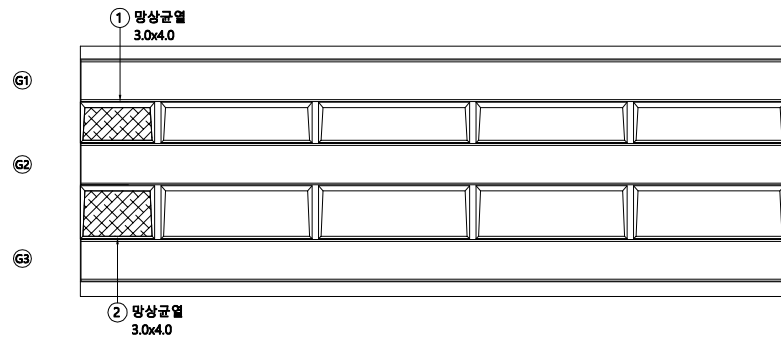
발 주 처  
서울문산 고속도로(주)용역명  
서울문산고속도로 시설물  
정기안전점검용역도면명  
서문9교(문산방향) 바닥판하면 S1도면번호  
08

| 번<br>호 | 발생<br>년도 | 부재 | 손상내용 | 손상현황 | | | | | | | 비 고 |
|---|---|---|---|---|---|---|---|---|---|---|---|
| 1 | 기존 | 바닥판 | 망상균열 | | 4.0 | 3.0 | 12.00 | m² | 1 | 12.00 | |
| 2 | 기존 | 바닥판 | 망상균열 | | 4.0 | 3.0 | 12.00 | m² | 1 | 12.00 | |
