서울문산 고속도로 시설물  
정기안전점검용역

외관조사망도  
( 서문9교(서울방향) )

서울문산고속도로(주)

(주)명성엔지니어링

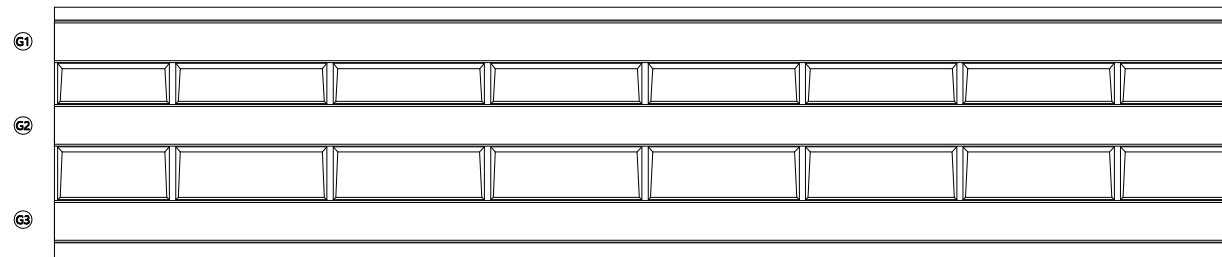
| | 누수, 습윤부 | | 백 태 | | 퇴적물 | 도 면 명 | 서문9교(서울방향) 바닥판하면 S2 |

| 번호 | 발생<br>년도 | 부재 | 손상내용 | 손상현황 | | | | | | | 비 고 |
|---|---|---|---|---|---|---|---|---|---|---|---|
| 1 | 21상 | 바닥판 | 망상균열 | | 3.0 | 10.0 | 30.00 | m² | 2 | 60.00 | 신규 |
| 2 | 21상 | 바닥판 | 망상균열 | | 3.0 | 2.0 | 6.00 | m² | 2 | 12.00 | 신규 |
