# 서울문산 고속도로 시설물 정기안전점검용역

## 외관조사망도 ( 서문10교(문산방향) )

서울문산고속도로(주)

(주)명성엔지니어링

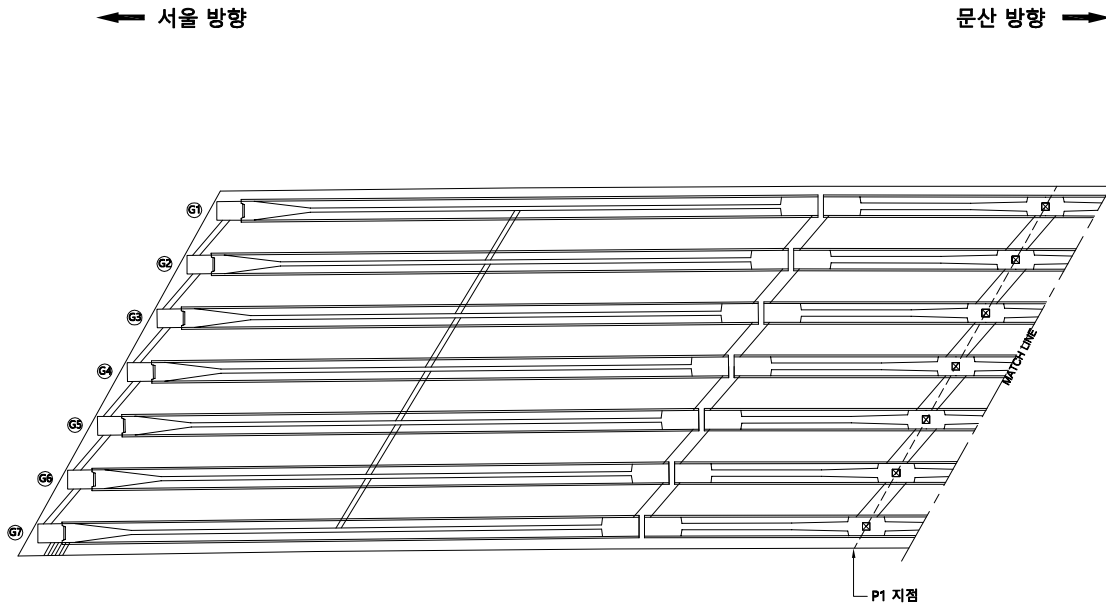
도 면 명  
서문10교(문산방향) 바닥판하면 S1

| 번 호 | 발 생 연 도 | 부 재 | 손 상 내 용 | 손 상 현 황 | | | | | | | 비 고 |
|---|---|---|---|---|---|---|---|---|---|---|---|
| 1 | 21상 | 바닥판 | 재료분리 | | 0.5 | 0.5 | 0.25 | m <sup>2</sup> | 1 | 0.25 | 신규 |
| 2 | 21상 | 바닥판 | 거푸집미제거 | | | | 1.00 | EA | 2 | 2.00 | 신규 |
| 3 | 21상 | 바닥판 | 거푸집미제거 | | | | 1.00 | EA | 1 | 1.00 | 신규 |

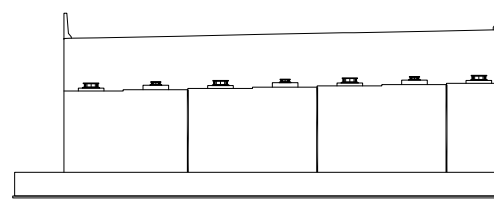
발주처  
서울문산고속도로(주)용역명  
서울문산고속도로 시설물  
경기안전점검용역도면명  
서문10교(문산방향) 교대 A1도면번호  
12

| 번호 | 발생<br>년도 | 부재 | 손상내용 | 손상현황 | | | | | | | 비 고 |
|---|---|---|---|---|---|---|---|---|---|---|---|
| 1 | 기존 | 교각 | 망상균열 | | 2.0 | 22.0 | 44.00 | m² | 1 | 44.00 | |

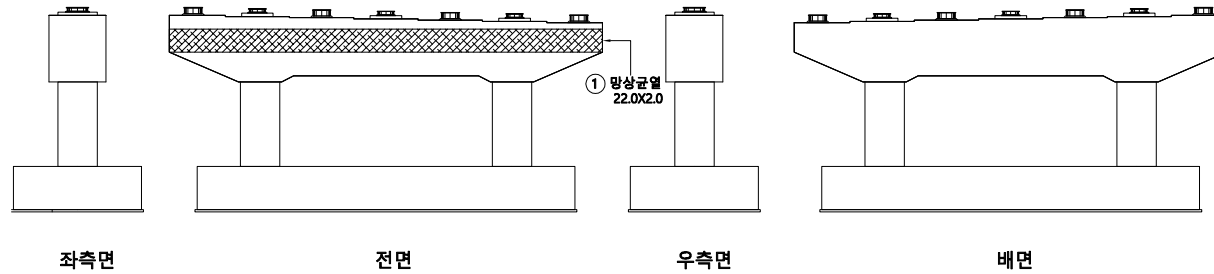
발 주 처  
서울문산 고속도로(주)용 역 명  
서울문산고속도로 시설물  
경기안전점검용역도 면 명  
서문10교(문산방향) 교각 P1도 면 번호  
13

| 번호 | 발생<br>년도 | 부재 | 손상내용 | 손상현황 | | | | | | | 비 고 |
|---|---|---|---|---|---|---|---|---|---|---|---|
| 1 | 21상 | 교대 | 패콘크리트회적 | | 19.0 | 1.5 | 28.50 | m³ | 1 | 28.50 | 신규 |
| 2 | 21상 | 교대 | 점검계단패콘크리트회적 | | 19.0 | 0.5 | 9.50 | m³ | 1 | 9.50 | 신규 |
