서울문산 고속도로 시설물  
정기안전점검용역

외관조사망도  
( 서문10교(서울방향) )

서울문산고속도로(주)

(주)명성엔지니어링

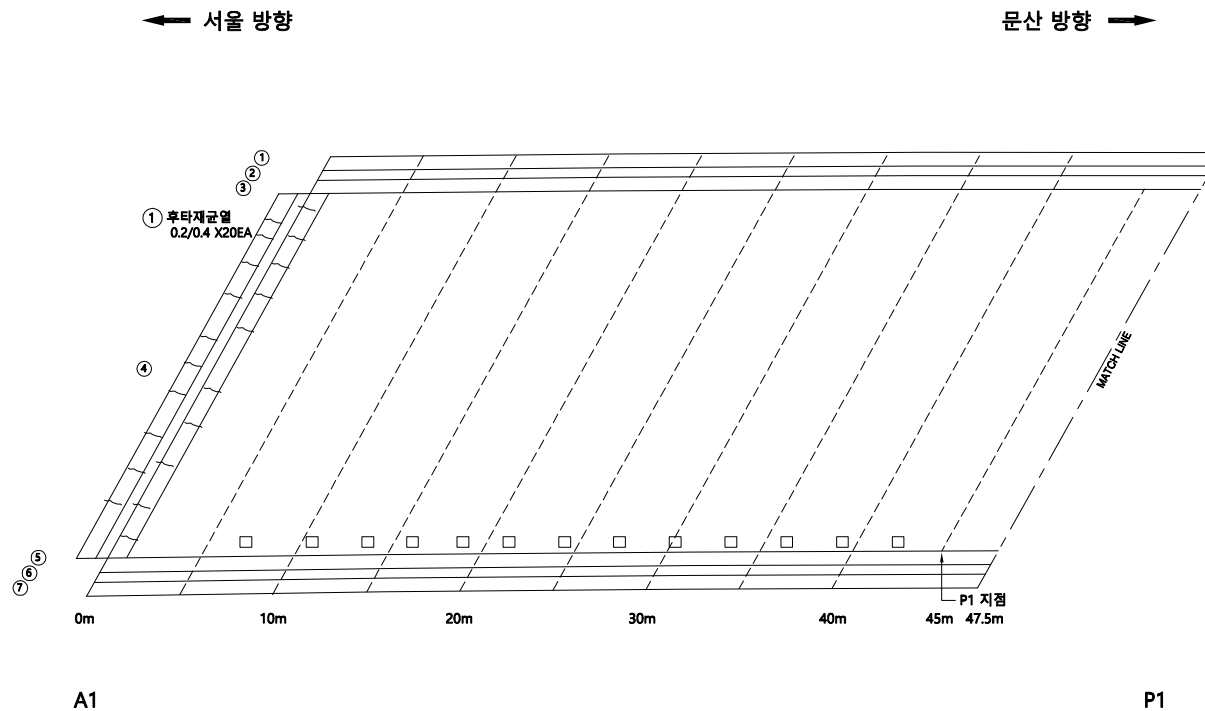
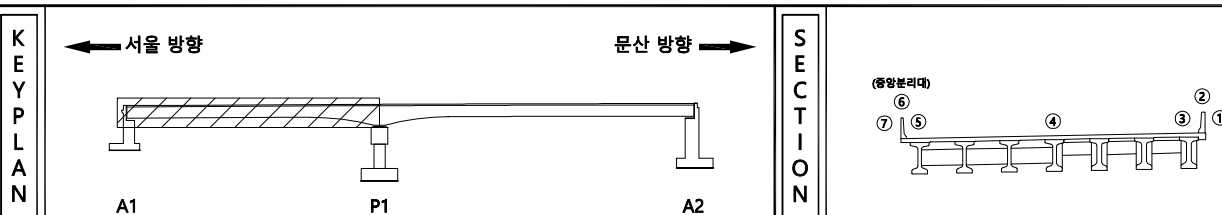
ID : 서문10교(서울방향) 바닥판상면 S1

| 번호 | 발생<br>년도 | 부재 | 손상내용 | 손상현황 | | | | | | | 비 고 |
|---|---|---|---|---|---|---|---|---|---|---|---|
| 1 | 21상 | 교면포장 | 포장망상균열 | | 52.5 | 3.0 | 157.50 | m² | 1 | 157.50 | 신규 |
| 2 | 21상 | 신축이음 | 후타재균열 | 0.2 | 0.4 | | 0.40 | m | 20 | 8.00 | 신규 |
| 3 | 21상 | 신축이음 | 후타재파손 | | 0.1 | 0.1 | 0.01 | m² | 2 | 0.02 | 신규 |
| 4 | 21상 | 방호벽 | 접속부파손 | | 0.5 | 0.5 | 0.25 | m² | 1 | 0.25 | 신규 |
| 5 | 21상 | 교면포장 | 접속도로망상균열 | | 5.5 | 4.0 | 22.00 | m² | 1 | 22.00 | 신규 |

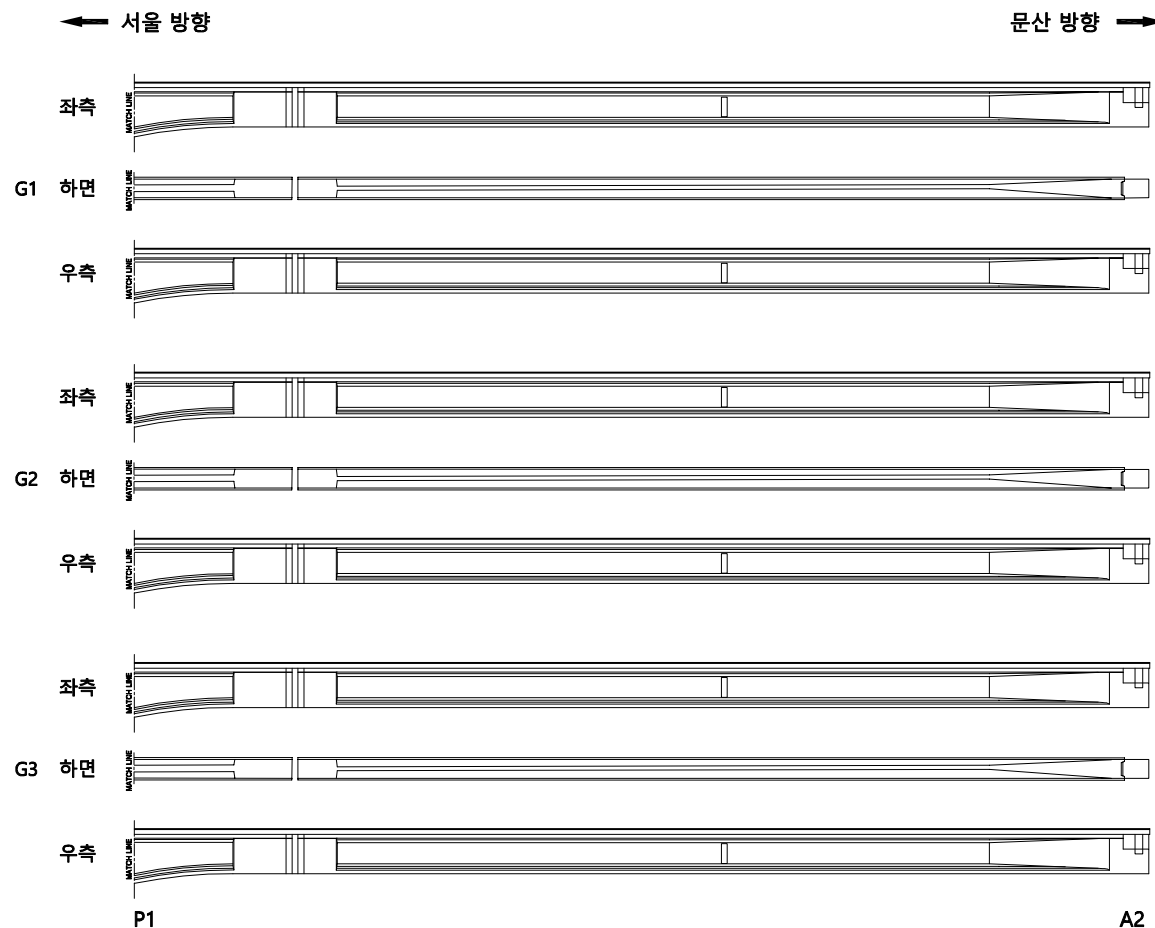
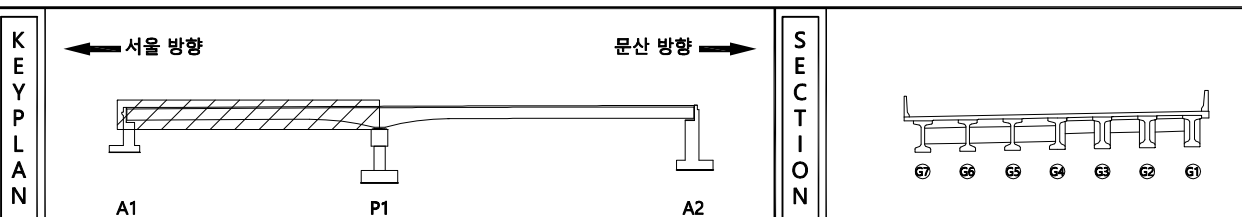
| 번호 | 발생<br>년도 | 부재 | 손상내용 | 손상현황 | | | | | | | 비 고 |
|---|---|---|---|---|---|---|---|---|---|---|---|
| 1 | 기존 | 가로보 | 재료분리 | | 2.0 | 2.0 | 4.00 | m <sup>2</sup> | 1 | 4.00 | |
| 2 | 기존 | 가로보 | 재료분리 | | 0.6 | 0.1 | 0.06 | m <sup>2</sup> | 1 | 0.06 | |
