서울문산 고속도로 시설물  
정기안전점검용역

외관조사망도  
( 서문11교(서울방향) )

서울문산고속도로(주)

(주)명성엔지니어링

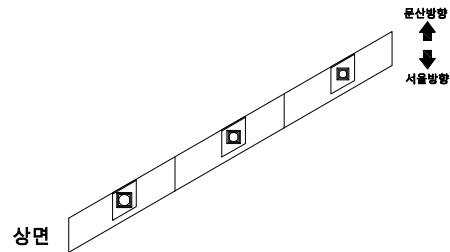
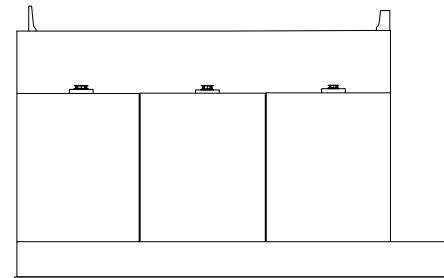
발 주 처  
서울문산 고속도로(주)용 역 명  
서울문산고속도로 시설물  
경기안전점검용역도 면 명  
서문11교(서울방향) 교대 A1도 면 번호  
09

| 번호 | 발생<br>년도 | 부재 | 손상내용 | 손상현황 | | | | | | | 비 고 |
|---|---|---|---|---|---|---|---|---|---|---|---|
| 1 | 기존 | 교대 | 박락 | | 0.2 | 0.1 | 0.02 | m³ | 1 | 0.02 | |
