서울문산 고속도로 시설물  
정기안전점검용역

외관조사망도  
( 서문13교(문산방향) )

서울문산고속도로(주)

(주)명성엔지니어링

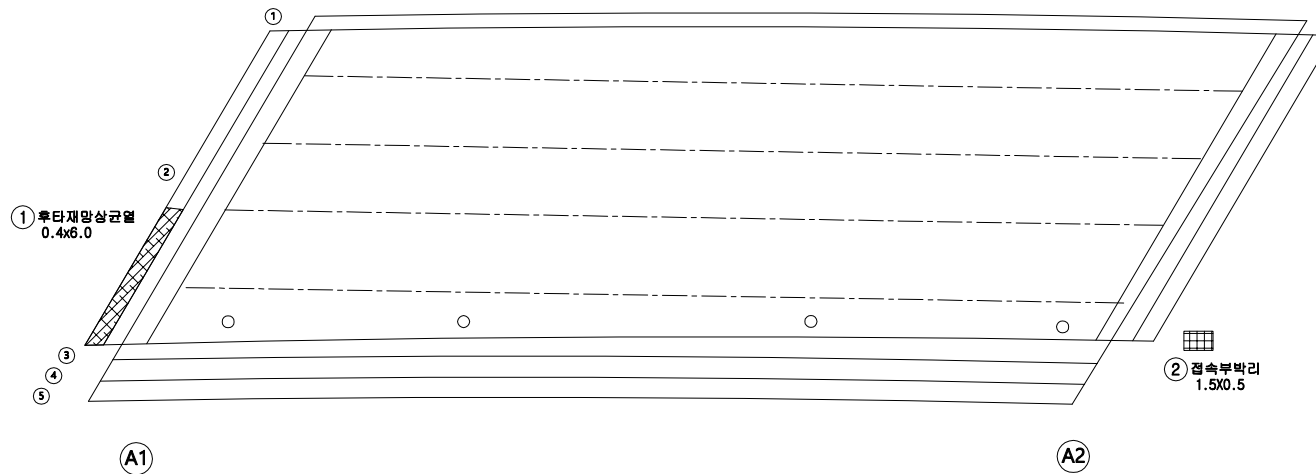
발주처  
서울문산고속도로(주)용역명  
서울문산고속도로 시설물  
경기안전점검용역도면명  
서문13교(문산방향) 바닥판상면 S1도면번호  
01

| 번호 | 발생<br>년도 | 부재 | 손상내용 | 손상현황 | | | | | | 비 고 | |
|---|---|---|---|---|---|---|---|---|---|---|---|
| 1 | 21상 | 신축이음 | 후타재망상균열 | | 0.4 | 6.0 | 2.40 | m² | 1 | 2.40 | 신규 |
| 2 | 21상 | 방호벽 | 결속부박리 | | 1.5 | 0.5 | 0.75 | m² | 1 | 0.75 | 신규 |
