서울문산 고속도로 시설물  
정기안전점검용역

외관조사망도  
( 서문13교(서울방향) )

서울문산고속도로(주)

(주)명성엔지니어링

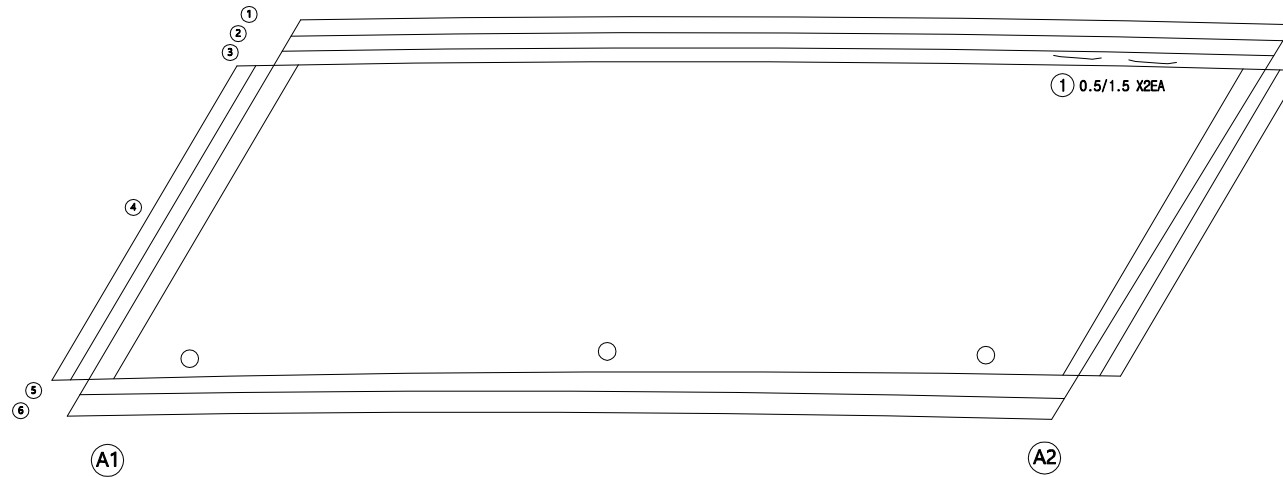
발 주 처  
서울문산 고속도로(주)용역명  
서울문산고속도로 시설물  
경기안전점검용역도면명  
서문13교(서울방향) 바닥판상면 S1도면번호  
01

| 번호 | 발생<br>년도 | 부재 | 손상내용 | 손상현황 | | | | | | | 비 고 |
|---|---|---|---|---|---|---|---|---|---|---|---|
| 1 | 21상 | 방호벽 | 균열(0.3mm이상) | 0.5 | 1.5 | | 1.50 | m | 2 | 3.00 | 신규 |
