# 서울문산 고속도로 시설물 정기안전점검용역

## 외관조사망도 ( 남고양IC 2교 )

서울문산고속도로(주)

(주)명성엔지니어링

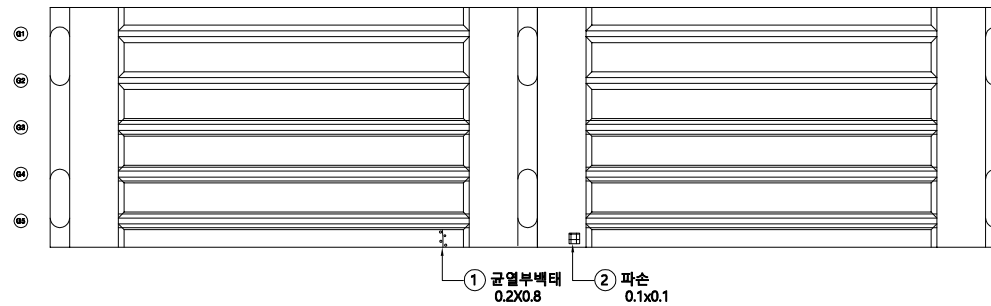
| 번<br>호 | 발생<br>년도 | 부재 | 손상내용 | 손상현황 | | | | | | | 비 고 |
|---|---|---|---|---|---|---|---|---|---|---|---|
| 1 | 기존 | 바닥판 | 균열부백태 | | 0.2 | 0.8 | 0.16 | m <sup>2</sup> | 1 | 0.16 | |

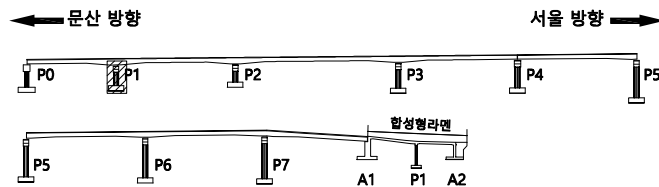
| 번호 | 발생<br>년도 | 부재 | 손상내용 | 손상현황 | | | | | | 비고 | |
|---|---|---|---|---|---|---|---|---|---|---|---|
| 1 | 기존 | 교량받침 | 받침물탈균열 | 0.2 | 0.2 | | 0.20 | m | 2 | 0.40 | |
| 2 | 기존 | 교량받침 | 받침물탈균열 | 0.2 | 0.4 | | 0.40 | m | 2 | 0.80 | |
| 3 | 기존 | 교량받침 | 받침물탈균열 | 0.2 | 1.2 | | 1.20 | m | 1 | 1.20 | |
