# 서울문산 고속도로 시설물 정기안전점검용역

## 외관조사망도 ( 남고양IC 1교 )

서울문산고속도로(주)

(주)명성엔지니어링

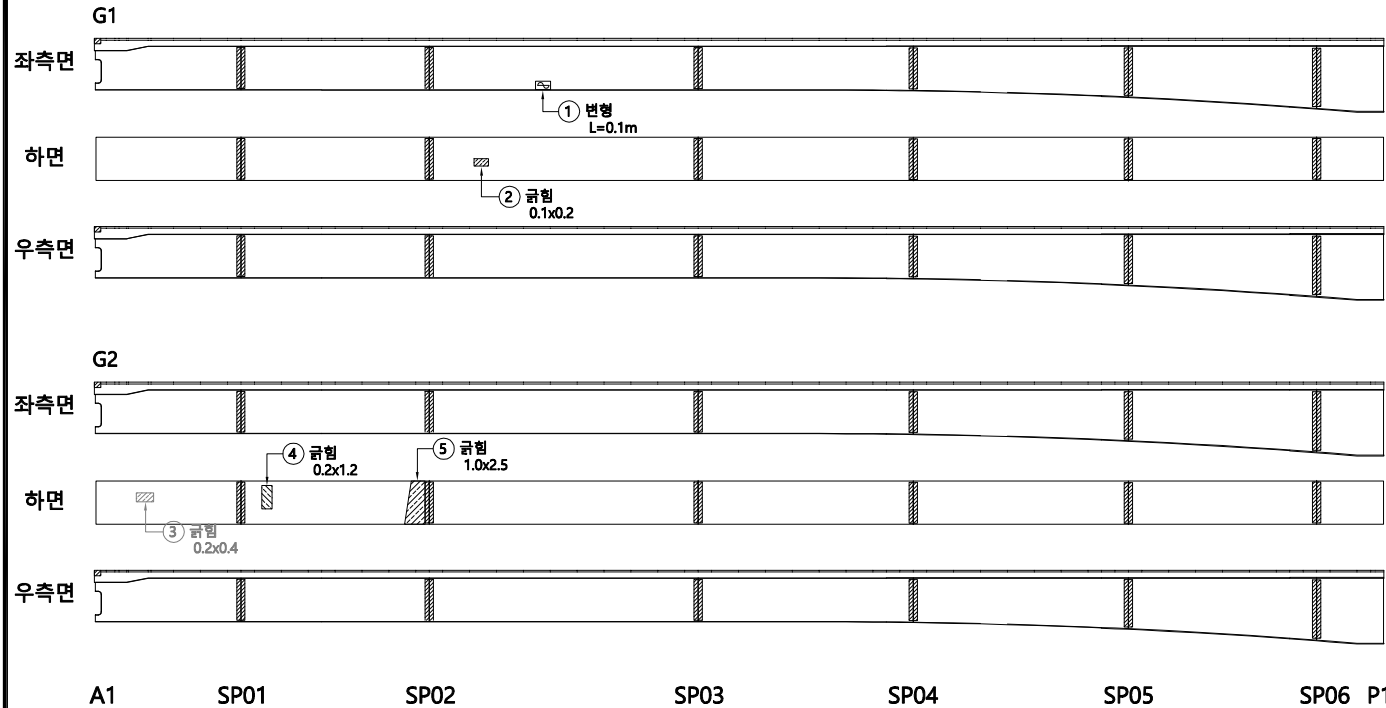
발 주 처  
서울문산 고속도로(주)용 역 명  
서울문산고속도로 시설물  
경기안전점검용역도 면 명  
남고양IC 1교 거더외부 S1도 면 번호  
09

| 번호 | 발생<br>년도 | 부재 | 손상내용 | 손상현황 | | | | | | 비 고 | |
|---|---|---|---|---|---|---|---|---|---|---|---|
| 1 | 기존 | 거더외부 | 변형 | | 0.1 | | 0.10 | m | 1 | 0.10 | |
| 2 | 기존 | 거더외부 | 균형 | | 0.2 | 0.1 | 0.02 | m² | 1 | 0.02 | |
| 3 | 기존 | 거더외부 | 균형 | | 0.4 | 0.2 | 0.08 | m² | 1 | 0.08 | 21'상 보수 |
| 4 | 기존 | 거더외부 | 균형 | | 1.2 | 0.2 | 0.24 | m² | 1 | 0.24 | |
| 5 | 기존 | 거더외부 | 균형 | | 2.5 | 1.0 | 2.50 | m² | 1 | 2.50 | |
