서울문산 고속도로 시설물  
정기안전점검용역

외관조사망도  
( 남고양교 )

서울문산고속도로(주)

(주)명성엔지니어링

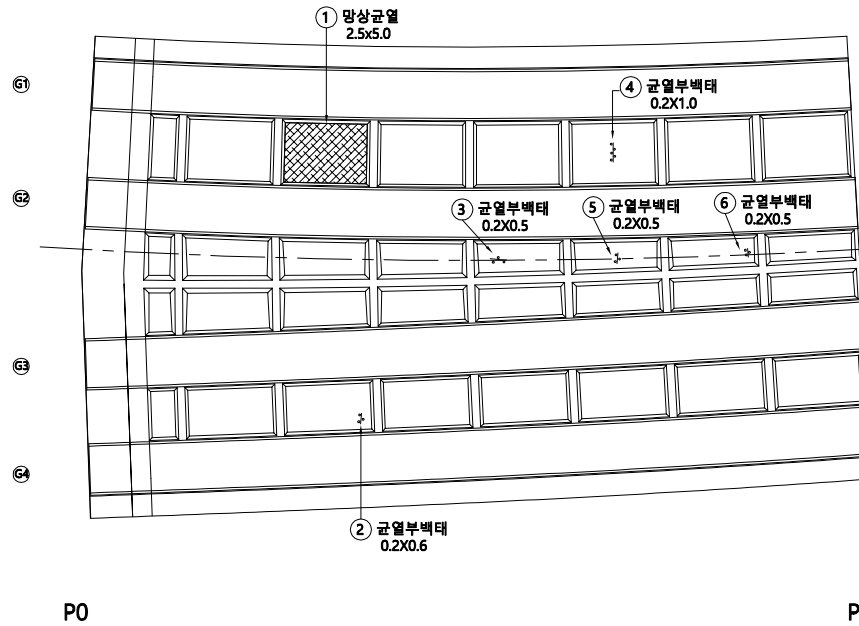
| 번호 | 발생<br>년도 | 부재 | 손상내용 | 손상현황 | | | | | | | 비 고 |
|---|---|---|---|---|---|---|---|---|---|---|---|
| 1 | 기존 | 바닥판 | 망상균열 | | 5.0 | 2.5 | 12.50 | m <sup>2</sup> | 1 | 12.50 | |
| 2 | 기존 | 바닥판 | 균열부백태 | | 0.2 | 0.6 | 0.12 | m <sup>2</sup> | 1 | 0.12 | |
| 3 | 기존 | 바닥판 | 균열부백태 | | 0.2 | 0.5 | 0.10 | m <sup>2</sup> | 1 | 0.10 | |
| 4 | 기존 | 바닥판 | 균열부백태 | | 0.2 | 1.0 | 0.20 | m <sup>2</sup> | 1 | 0.20 | |
| 5 | 기존 | 바닥판 | 균열부백태 | | 0.2 | 0.5 | 0.10 | m <sup>2</sup> | 1 | 0.10 | |
| 6 | 기존 | 바닥판 | 균열부백태 | | 0.2 | 0.5 | 0.10 | m <sup>2</sup> | 1 | 0.10 | |

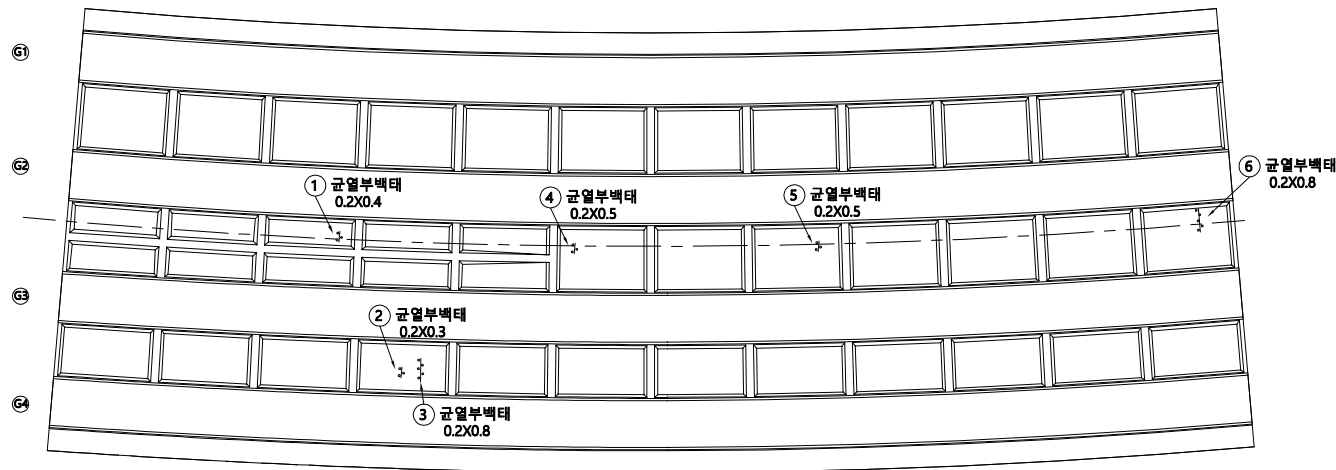
| 번호 | 발생<br>년도 | 부재 | 손상내용 | 손상현황 | | | | | | | 비 고 |
|---|---|---|---|---|---|---|---|---|---|---|---|
| 1 | 기존 | 바닥판 | 균열부백테 | | 0.2 | 0.4 | 0.08 | m² | 1 | 0.08 | |
| 2 | 기존 | 바닥판 | 균열부백테 | | 0.2 | 0.3 | 0.06 | m² | 1 | 0.06 | |
| 3 | 기존 | 바닥판 | 균열부백테 | | 0.2 | 0.8 | 0.16 | m² | 1 | 0.16 | |
| 4 | 기존 | 바닥판 | 균열부백테 | | 0.2 | 0.5 | 0.10 | m² | 1 | 0.10 | |
| 5 | 기존 | 바닥판 | 균열부백테 | | 0.2 | 0.5 | 0.10 | m² | 1 | 0.10 | |
| 6 | 기존 | 바닥판 | 균열부백테 | | 0.2 | 0.8 | 0.16 | m² | 1 | 0.16 | |

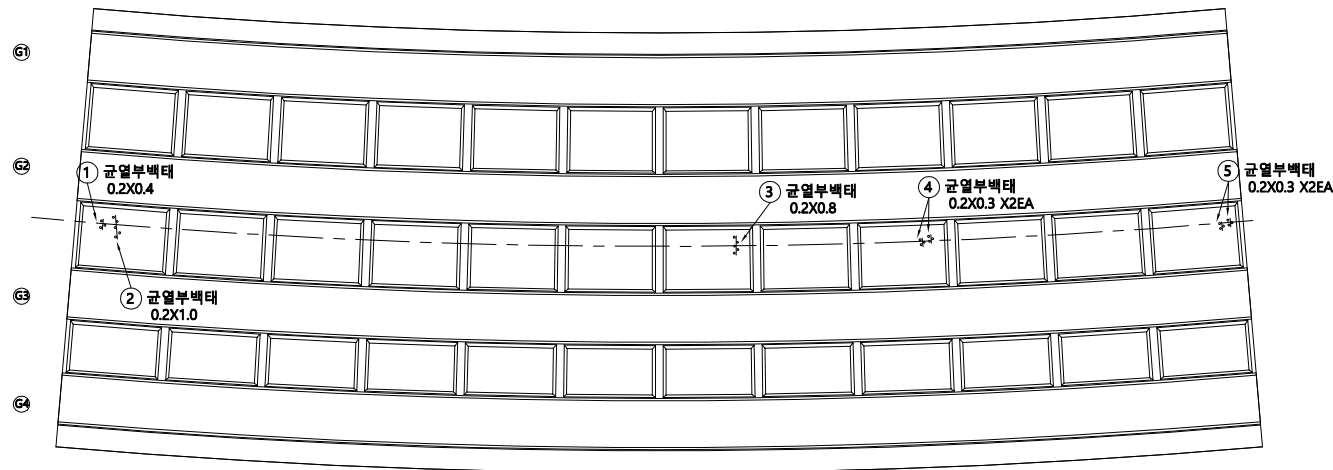
| 번호 | 발생<br>년도 | 부재 | 손상내용 | 손상현황 | | | | | | | 비고 |
|---|---|---|---|---|---|---|---|---|---|---|---|
| 1 | 기존 | 바닥판 | 균열부백태 | | 0.2 | 0.4 | 0.08 | m <sup>2</sup> | 1 | 0.08 | |
| 2 | 기존 | 바닥판 | 균열부백태 | | 0.2 | 1.0 | 0.20 | m <sup>2</sup> | 1 | 0.20 | |
| 3 | 기존 | 바닥판 | 균열부백태 | | 0.2 | 0.8 | 0.16 | m <sup>2</sup> | 1 | 0.16 | |
| 4 | 기존 | 바닥판 | 균열부백태 | | 0.2 | 0.3 | 0.06 | m <sup>2</sup> | 2 | 0.12 | |
| 5 | 기존 | 바닥판 | 균열부백태 | | 0.2 | 0.3 | 0.06 | m <sup>2</sup> | 2 | 0.12 | |

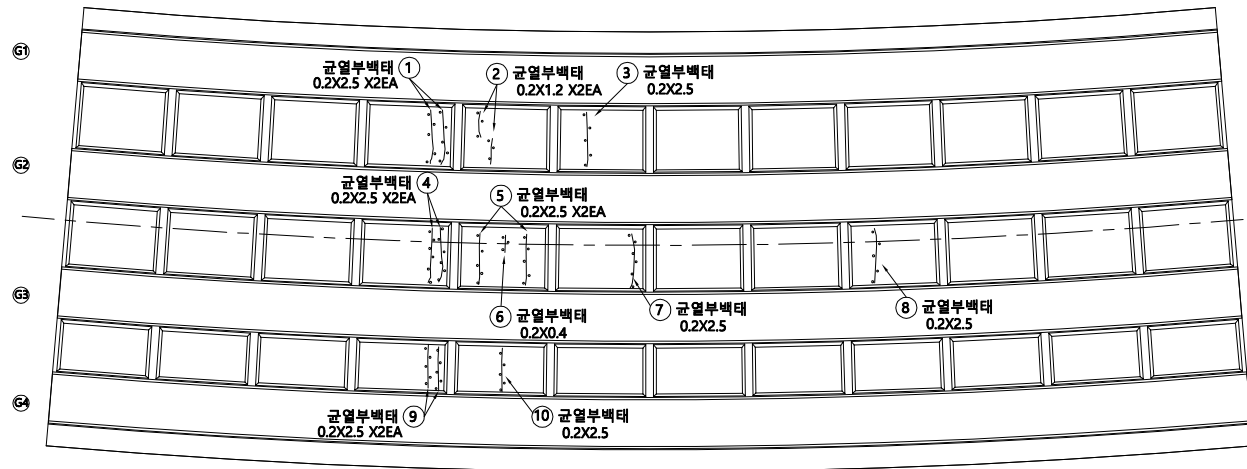
| 번<br>호 | 발생<br>년도 | 부재 | 손상내용 | 손상현황 | | | | | | | 비 고 |
|---|---|---|---|---|---|---|---|---|---|---|---|
| 1 | 기존 | 바닥판 | 균열부백태 | | 0.2 | 2.5 | 0.50 | m <sup>2</sup> | 2 | 1.00 | |
| 2 | 기존 | 바닥판 | 균열부백태 | | 0.2 | 1.2 | 0.24 | m <sup>2</sup> | 2 | 0.48 | |
| 3 | 기존 | 바닥판 | 균열부백태 | | 0.2 | 2.5 | 0.50 | m <sup>2</sup> | 1 | 0.50 | |
| 4 | 기존 | 바닥판 | 균열부백태 | | 0.2 | 2.5 | 0.50 | m <sup>2</sup> | 2 | 1.00 | |
| 5 | 기존 | 바닥판 | 균열부백태 | | 0.2 | 2.5 | 0.50 | m <sup>2</sup> | 2 | 1.00 | |
| 6 | 기존 | 바닥판 | 균열부백태 | | 0.2 | 0.4 | 0.08 | m <sup>2</sup> | 1 | 0.08 | |
| 7 | 기존 | 바닥판 | 균열부백태 | | 0.2 | 2.5 | 0.50 | m <sup>2</sup> | 1 | 0.50 | |
| 8 | 기존 | 바닥판 | 균열부백태 | | 0.2 | 2.5 | 0.50 | m <sup>2</sup> | 1 | 0.50 | |
| 9 | 기존 | 바닥판 | 균열부백태 | | 0.2 | 2.5 | 0.50 | m <sup>2</sup> | 2 | 1.00 | |
| 10 | 기존 | 바닥판 | 균열부백태 | | 0.2 | 2.5 | 0.50 | m <sup>2</sup> | 1 | 0.50 | |

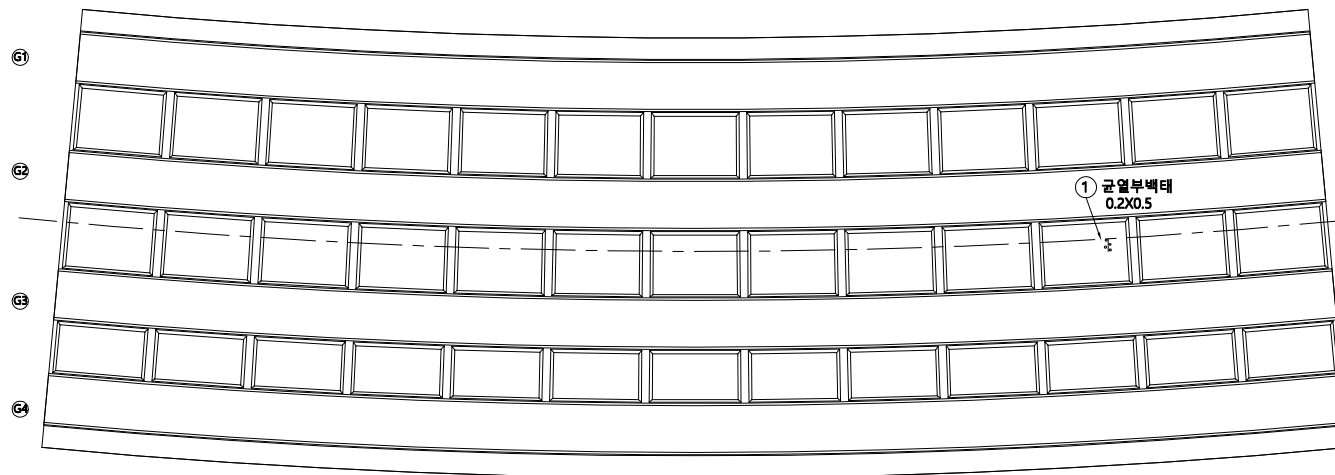
| 번<br>호 | 발생<br>년도 | 부재 | 손상내용 | 손상현황 | | | | | | | 비 고 |
|---|---|---|---|---|---|---|---|---|---|---|---|
| 1 | 기존 | 바닥판 | 균열부백테 | | 0.2 | 0.5 | 0.10 | m <sup>2</sup> | 1 | 0.10 | |

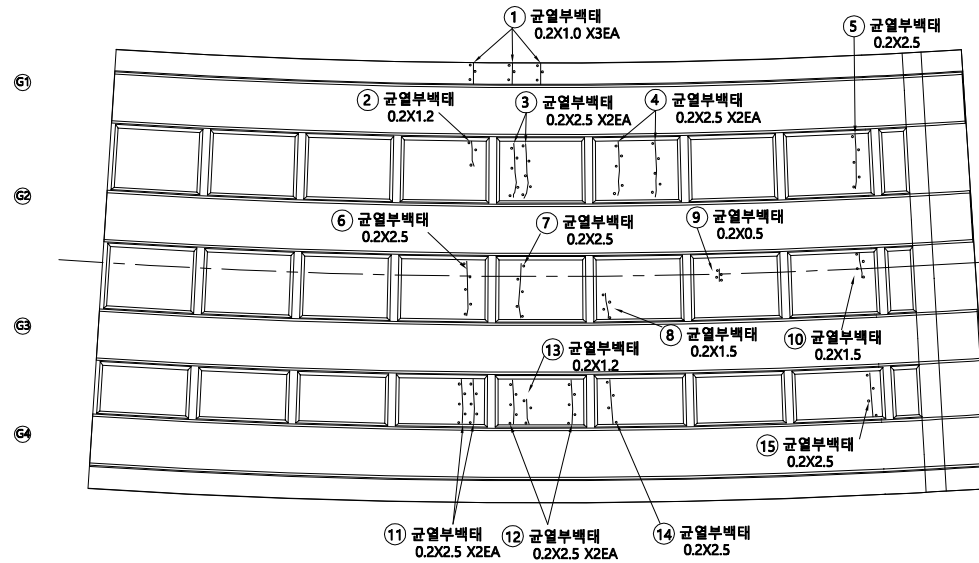
| 번<br>호 | 발생<br>년도 | 부재 | 손상내용 | 손상현황 | | | | | | | 비 고 |
|---|---|---|---|---|---|---|---|---|---|---|---|
| 1 | 기존 | 바닥판 | 균열부백태 | | 0.2 | 1.0 | 0.20 | m <sup>2</sup> | 3 | 0.60 | |
| 2 | 기존 | 바닥판 | 균열부백태 | | 0.2 | 1.2 | 0.24 | m | 1 | 0.24 | |
| 3 | 기존 | 바닥판 | 균열부백태 | | 0.2 | 2.5 | 0.50 | m <sup>2</sup> | 2 | 1.00 | |
| 4 | 기존 | 바닥판 | 균열부백태 | | 0.2 | 2.5 | 0.50 | m <sup>2</sup> | 2 | 1.00 | |
| 5 | 기존 | 바닥판 | 균열부백태 | | 0.2 | 2.5 | 0.50 | m <sup>2</sup> | 1 | 0.50 | |
| 6 | 기존 | 바닥판 | 균열부백태 | | 0.2 | 2.5 | 0.50 | m <sup>2</sup> | 1 | 0.50 | |
| 7 | 기존 | 바닥판 | 균열부백태 | | 0.2 | 2.5 | 0.50 | m <sup>2</sup> | 1 | 0.50 | |
| 8 | 기존 | 바닥판 | 균열부백태 | | 0.2 | 1.5 | 0.30 | m <sup>2</sup> | 1 | 0.30 | |
| 9 | 기존 | 바닥판 | 균열부백태 | | 0.2 | 0.5 | 0.10 | m <sup>2</sup> | 1 | 0.10 | |
| 10 | 기존 | 바닥판 | 균열부백태 | | 0.2 | 1.5 | 0.30 | m <sup>2</sup> | 1 | 0.30 | |
| 11 | 기존 | 바닥판 | 균열부백태 | | 0.2 | 2.5 | 0.50 | m <sup>2</sup> | 2 | 0.10 | |
| 12 | 기존 | 바닥판 | 균열부백태 | | 0.2 | 2.5 | 0.50 | m <sup>2</sup> | 2 | 0.10 | |
| 13 | 기존 | 바닥판 | 균열부백태 | | 0.2 | 1.2 | 0.24 | m | 1 | 0.24 | |
| 14 | 기존 | 바닥판 | 균열부백태 | | 0.2 | 2.5 | 0.50 | m <sup>2</sup> | 1 | 0.50 | |
| 15 | 기존 | 바닥판 | 균열부백태 | | 0.2 | 2.5 | 0.50 | m <sup>2</sup> | 1 | 0.50 | |
