서울문산 고속도로 시설물  
정기안전점검용역

외관조사망도  
( 고양분기점 11교 )

서울문산고속도로(주)

(주)명성엔지니어링

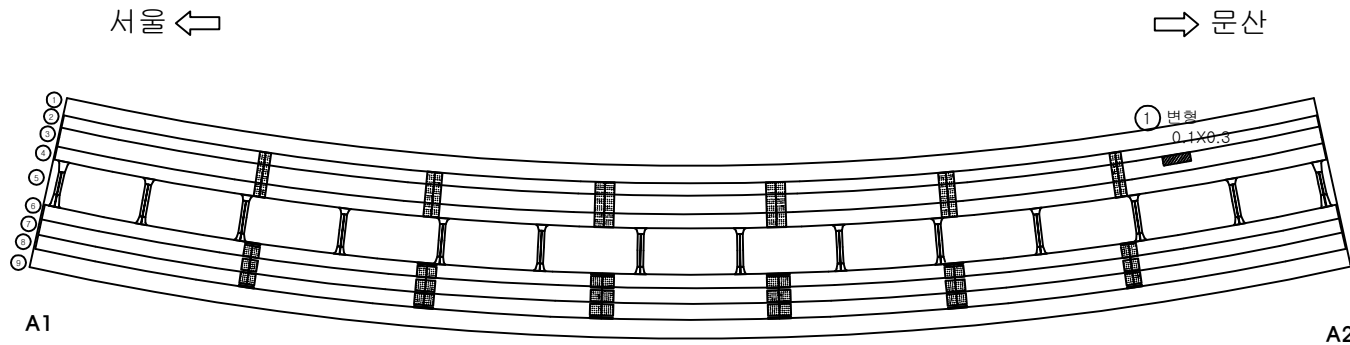
| 배수 | 자갈 | 배수 | 고양분기점 11교 바닥판하면 및 거더 S1 |

| 번호 | 발생<br>년도 | 부재 | 손상내용 | 손상현황 | | | | | | | 비 고 |
|---|---|---|---|---|---|---|---|---|---|---|---|
| 1 | 21상 | 거더 | 변형 | | 0.1 | 0.3 | 0.03 | m <sup>2</sup> | 1 | 0.03 | 신규 |

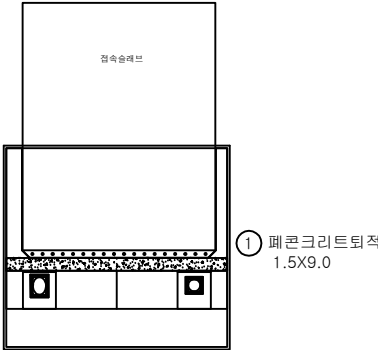
| 도 면 명 | 고양분기점 11교 교대 A1 |

| 번호 | 발생<br>년도 | 부재 | 손상내용 | 손상현황 | | | | | | | 비 고 |
|---|---|---|---|---|---|---|---|---|---|---|---|
| 1 | 21상 | 교대 | 패콘크리트트워적 | | 1.5 | 9.0 | 13.50 | m <sup>2</sup> | 1 | 13.50 | 신규 |
