서울문산 고속도로 시설물  
정기안전점검용역

외관조사망도  
( 원당천(R-A)교(퇴계원방향 확장부) )

서울문산고속도로(주)

(주)명성엔지니어링

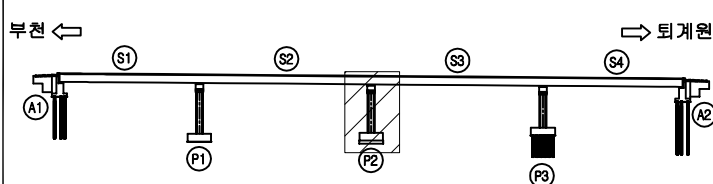
| 도면명 | 원당천(R-A)교(퇴계원방향 확장부) 교각 P2 |

| 번호 | 발생<br>년도 | 부재 | 손상내용 | 손상현황 | | | | | | | 비고 |
|---|---|---|---|---|---|---|---|---|---|---|---|
| 1 | 21상 | 교량받침 | 받침물탈파손 | | 0.2 | 0.1 | 0.02 | m <sup>3</sup> | 1 | 0.02 | 신규 |
| 2 | 21상 | 교량받침 | 받침물탈균열 | 0.2 | 0.1 | | 0.10 | m | 1 | 0.10 | 신규 |
