서울문산 고속도로 시설물  
정기안전점검용역

외관조사망도  
( 원당천(R-C)교(부천방향 확장부) )

서울문산고속도로(주)

(주)명성엔지니어링

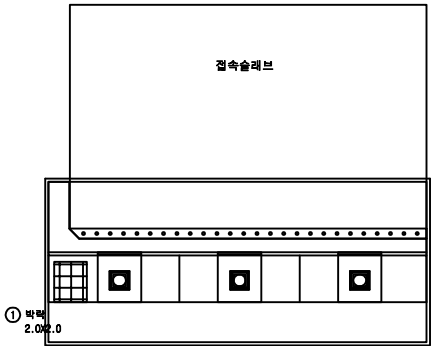
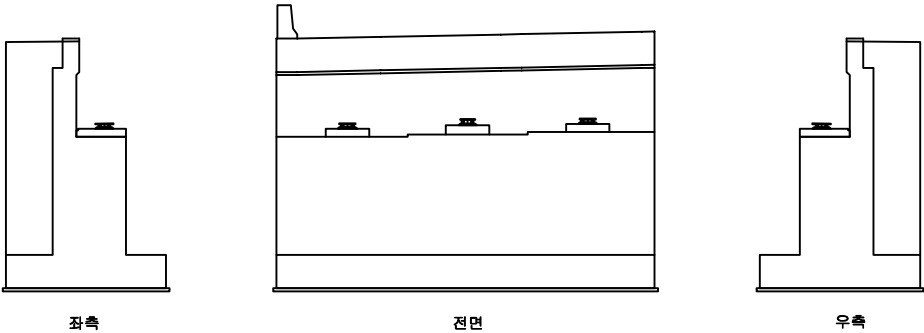
| 번호 | 발생<br>년도 | 부재 | 손상내용 | 손상현황 | | | | | | | 비 고 |
|---|---|---|---|---|---|---|---|---|---|---|---|
| 1 | 21상 | 교대 | 박락 | | 2.0 | 2.0 | 4.00 | ㎡ | 1 | 4.00 | 신규 |
