서울문산 고속도로 시설물  
정기안전점검용역

외관조사망도  
( 성사1교(부천방향 확장부) )

서울문산고속도로(주)

ID : 성사1교(부천방향 확장부) 바닥판상면 S1

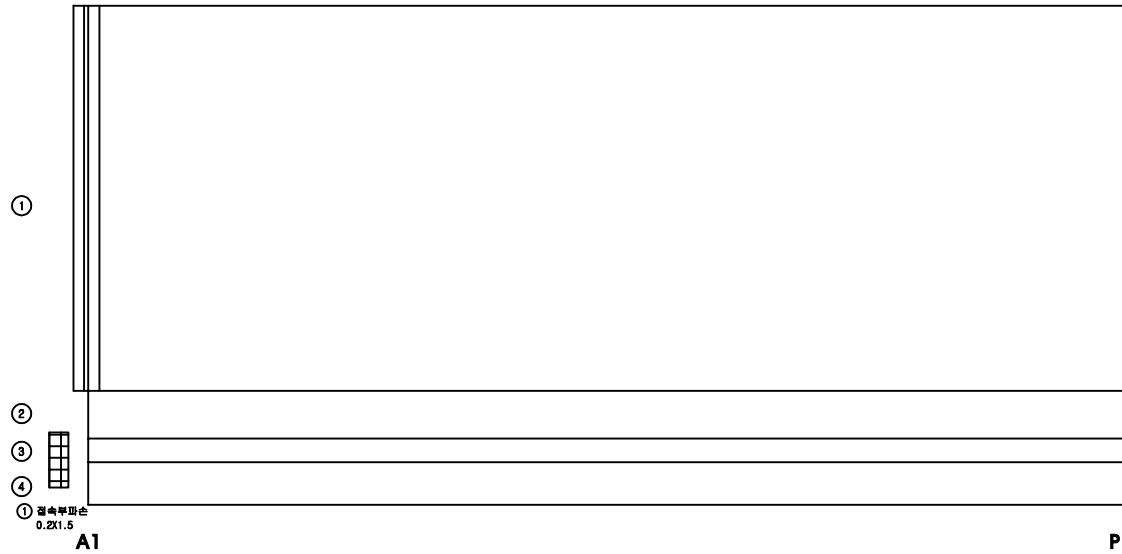
| 도 면 명 | 성사1교(부천방향 확장부) 바닥판상면 S1 |

| 번<br>호 | 발생<br>년도 | 부재 | 손상내용 | 손상현황 | | | | | | | 비 고 |
|---|---|---|---|---|---|---|---|---|---|---|---|
| 1 | 21상 | 방호벽 | 결속부파손 | | 0.2 | 1.5 | 0.30 | m <sup>2</sup> | 1 | 0.30 | 신규 |
