서울문산 고속도로 시설물  
정기안전점검용역

외관조사망도  
( 성사1교(퇴계원방향 확장부) )

서울문산고속도로(주)

(주)명성엔지니어링

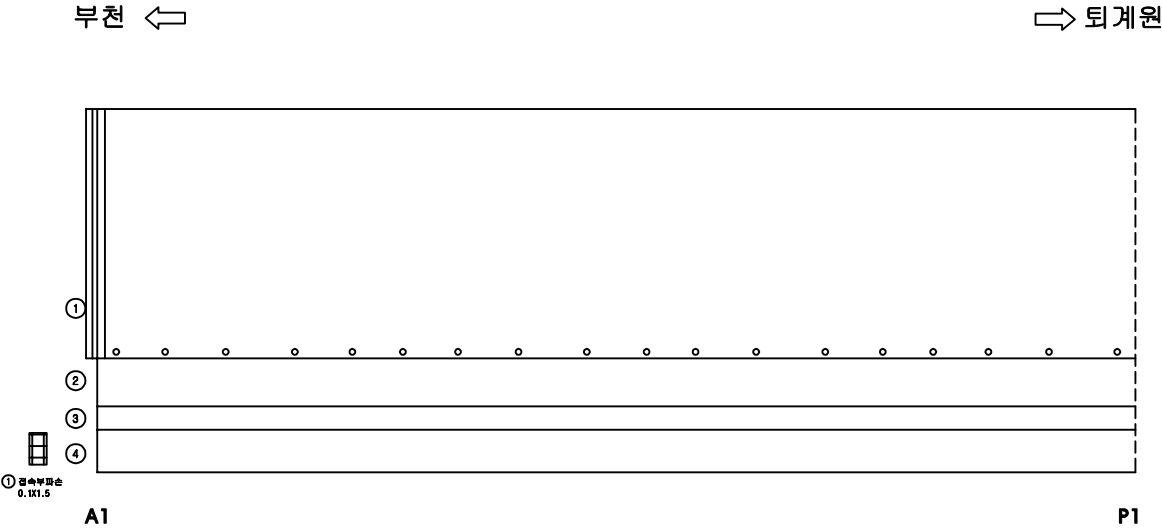
| 도면명 | 성사1교(퇴계원방향 확장부) 바닥판상면 S1 |

| 번<br>호 | 발생<br>년도 | 부재 | 손상내용 | 손상현황 | | | | | | | 비 고 |
|---|---|---|---|---|---|---|---|---|---|---|---|
| 1 | 21상 | 방호벽 | 방호벽결속부파손 | | 0.1 | 1.5 | 0.15 | m <sup>2</sup> | 1 | 0.15 | 신규 |

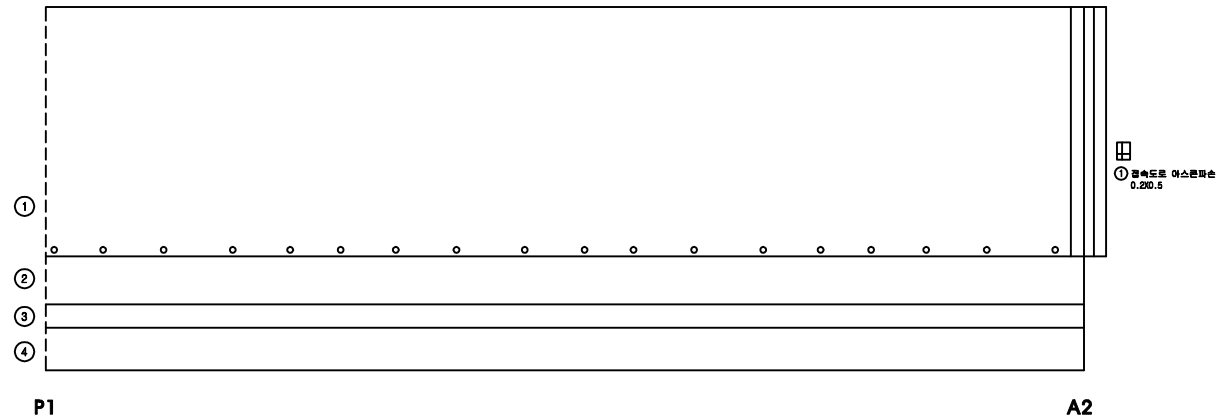
| 부식 | 좌굴, 변형 | 기타 | 성사1교(퇴계원방향 확장부) 바닥판상면 S2 |

| 번호 | 발생<br>년도 | 부재 | 손상내용 | 손상현황 | | | | | | | 비고 |
|---|---|---|---|---|---|---|---|---|---|---|---|
| 1 | 21상 | 교면포장 | 결속도로아스콘파손 | | 0.2 | 0.5 | 0.10 | m <sup>2</sup> | 1 | 0.10 | 신규 |
