서울문산 고속도로 시설물  
정기안전점검용역

외관조사망도  
( 서문22교(문산) )

서울문산고속도로(주)

(주)명성엔지니어링

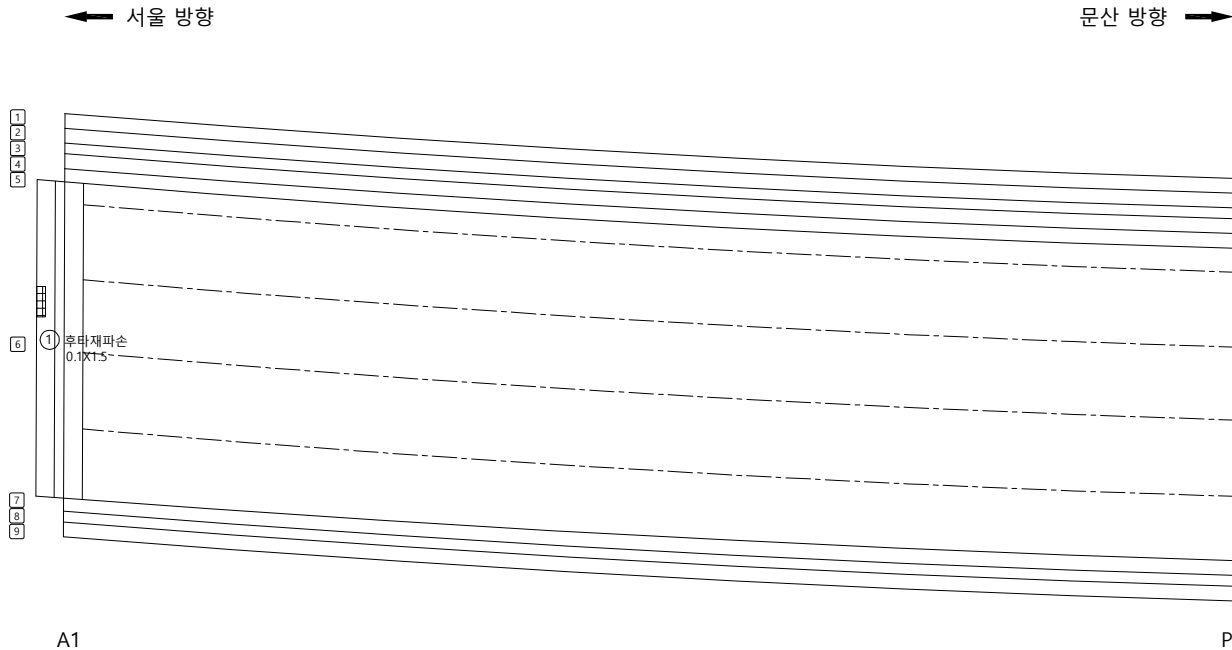
서문22교(문산) 바닥판상면 S1

| 번호 | 발생<br>년도 | 부재 | 손상내용 | 손상현황 | | | | | | | 비 고 |
|---|---|---|---|---|---|---|---|---|---|---|---|
| 1 | 21상 | 신축이음 | 후타재파손 | | 0.1 | 1.5 | 0.15 | m² | 1 | 0.15 | 신규 |

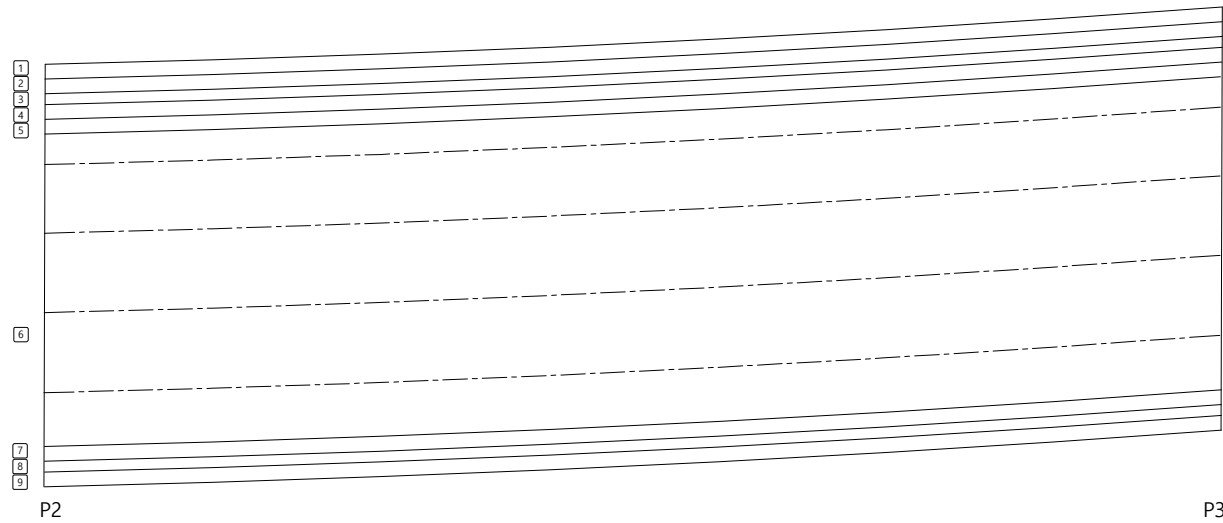
| | 누수, 습윤부 | | 백태 | | 외적물 | 도면명 | 서문22교(문산) 바닥판상면 S3 |

| 번호 | 발생<br>년도 | 부재 | 손상내용 | 손상현황 | | | | | | 비 고 | |
|---|---|---|---|---|---|---|---|---|---|---|---|
| 1 | 21상 | 신축이음 | 차수판볼트탈락 | | | | 1.00 | EA | 3 | 3.00 | 신규 |

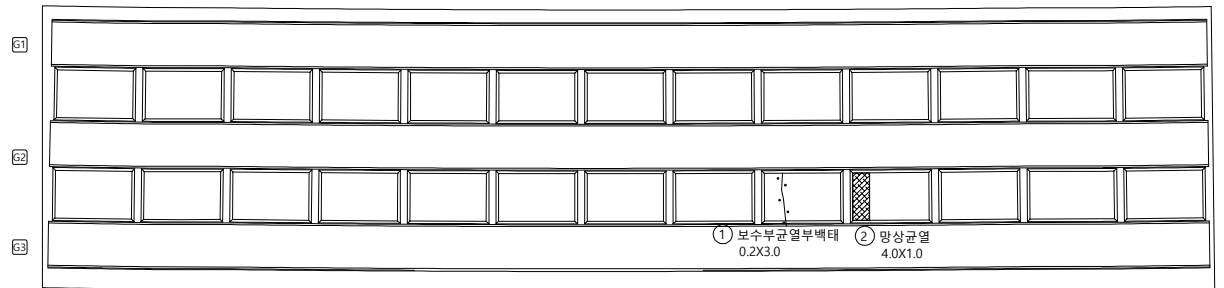
| 번호 | 발생년도 | 부재 | 손상내용 | 손상현황 | | | | | | | 비고 |
|---|---|---|---|---|---|---|---|---|---|---|---|
| 1 | 21상 | 바닥판 | 보수부균열부백태 | | 0.2 | 3.0 | 0.60 | m² | 1 | 0.60 | 신규 |
| 2 | 기존 | 바닥판 | 망상균열 | | 1.0 | 4.0 | 4.00 | m² | 1 | 4.00 | |

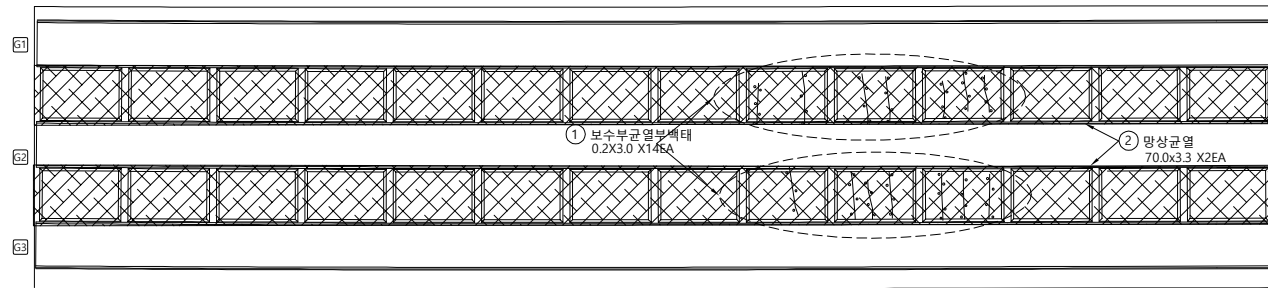
| 번호 | 발생년도 | 부재 | 손상내용 | 손상현황 | | | | | | | 비고 |
|---|---|---|---|---|---|---|---|---|---|---|---|
| 1 | 21상 | 바닥판 | 보수부균열부백태 | | 0.2 | 3.0 | 0.60 | m² | 14 | 8.40 | 신규 |
| 2 | 기존 | 바닥판 | 망상균열 | | 3.3 | 70.0 | 231.0 | m² | 2 | 462.00 | |

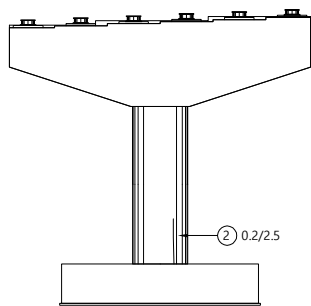
| 번호 | 발생<br>년도 | 부재 | 손상내용 | 손상현황 | | | | | | | 비 고 |
|---|---|---|---|---|---|---|---|---|---|---|---|
| 1 | 기존 | 교각 | 균열(0.3mm미만) | 0.2 | 4.0 | | 4.00 | m | 1 | 4.00 | 21'상 보수 |
| 2 | 기존 | 교각 | 균열(0.3mm미만) | 0.2 | 0.8 | | 0.80 | m | 1 | 0.80 | 21'상 보수 |
| 3 | 기존 | 교각 | 균열(0.3mm미만) | 0.2 | 2.0 | | 2.00 | m | 1 | 2.00 | 21'상 보수 |
| 4 | 기존 | 교각 | 균열(0.3mm미만) | 0.2 | 2.0 | | 2.00 | m | 1 | 2.00 | 21'상 보수 |
| 5 | 기존 | 교각 | 균열(0.3mm미만) | 0.2 | 1.0 | | 1.00 | m | 1 | 1.00 | 21'상 보수 |
| 6 | 기존 | 교각 | 균열(0.3mm미만) | 0.2 | 3.5 | | 3.50 | m | 1 | 3.50 | 21'상 보수 |
