서울문산 고속도로 시설물  
정기안전점검용역

외관조사망도  
( 서문22교(서울) )

서울문산고속도로(주)

(주)명성엔지니어링

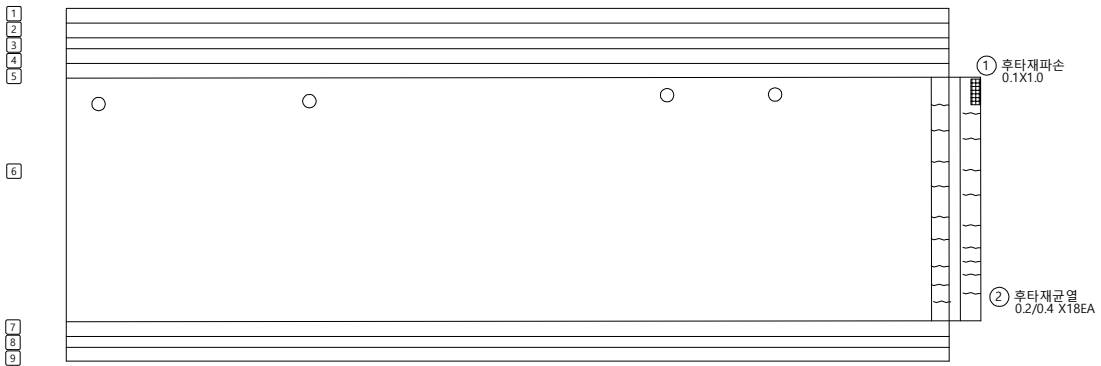
| 번호 | 발생<br>년도 | 부재 | 손상내용 | 손상현황 | | | | | | | 비 고 |
|---|---|---|---|---|---|---|---|---|---|---|---|
| 2 | 21상 | 신축이음 | 후타재균열 | 0.2 | 0.4 | | 0.40 | m | 18 | 7.20 | 신규 |

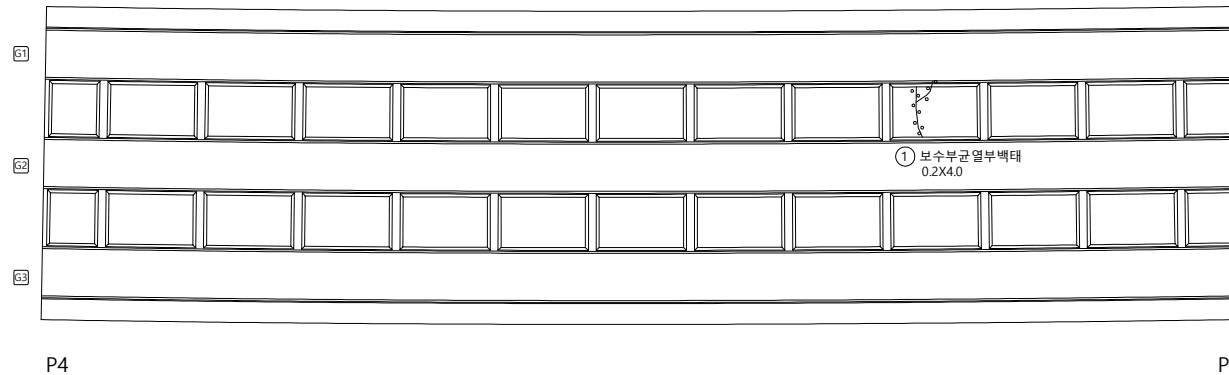
| 부식 | 좌굴, 변형 | 기타 | 서문22교(서울) 바닥판하면 S5 |

| 번<br>호 | 발생<br>년도 | 부재 | 손상내용 | 손상현황 | | | | | | | 비 고 |
|---|---|---|---|---|---|---|---|---|---|---|---|
| 1 | 21상 | 바닥판 | 보수부균열부백테 | | 0.2 | 3.0 | 0.60 | m <sup>2</sup> | 11 | 6.60 | 신규 |
| 2 | 기존 | 바닥판 | 망상균열 | | 3.15 | 60.0 | 189.00 | m <sup>2</sup> | 2 | 378.00 | |

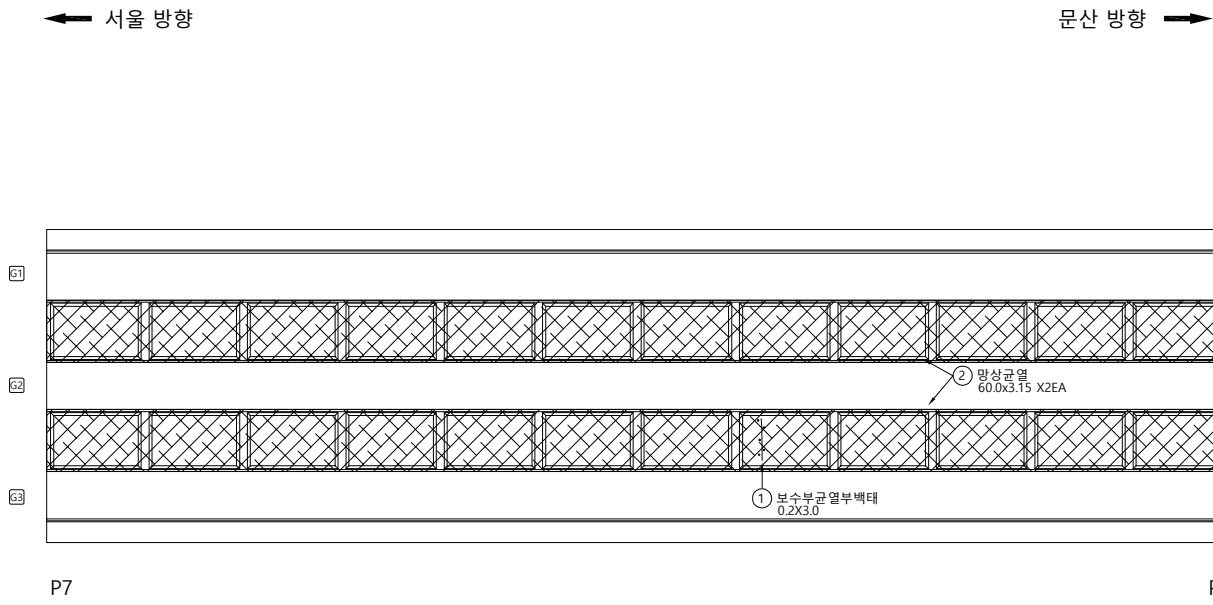
| 번호 | 발생년도 | 부재 | 손상내용 | 손상현황 | | | | | | | 비고 |
|---|---|---|---|---|---|---|---|---|---|---|---|
| 1 | 21상 | 바닥판 | 보수부균열부백태 | | 0.2 | 3.0 | 0.60 | m <sup>2</sup> | 1 | 0.60 | 신규 |
| 2 | 기존 | 바닥판 | 망상균열 | | 3.15 | 60.0 | 189.00 | m <sup>2</sup> | 2 | 378.00 | |

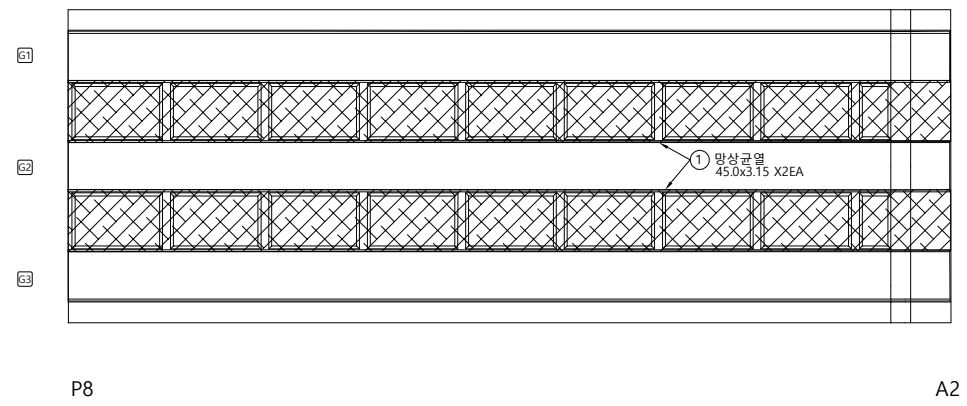
| 번호 | 발생<br>년도 | 부재 | 손상내용 | 손상현황 | | | | | | | 비고 |
|---|---|---|---|---|---|---|---|---|---|---|---|
| 1 | 기존 | 바닥판 | 망상균열 | | 3.15 | 45.0 | 141.75 | m² | 2 | 283.50 | |

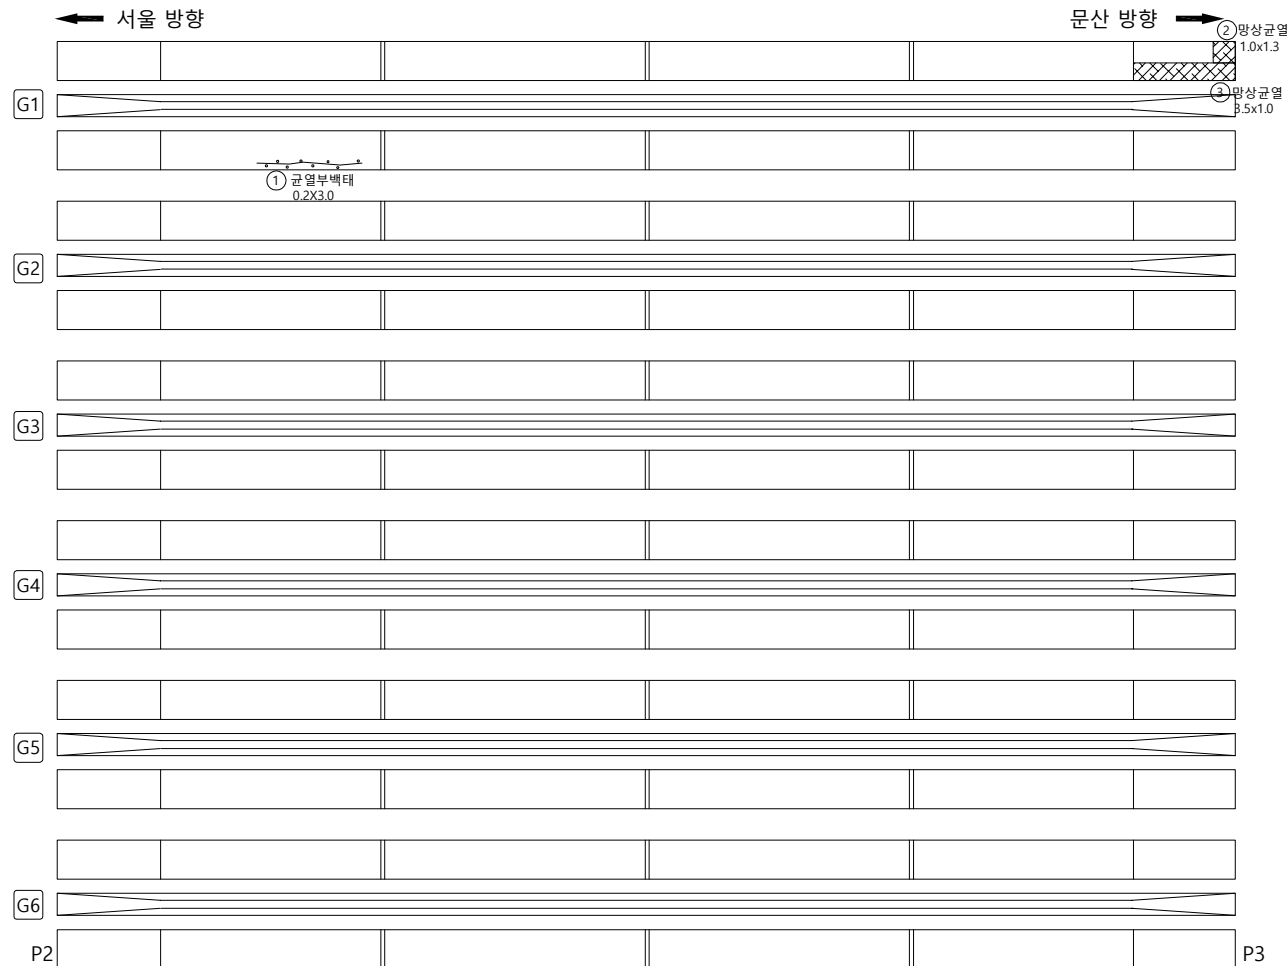
| 번호 | 발생<br>년도 | 부재 | 손상내용 | 손상현황 | | | | | | | 비 고 |
|---|---|---|---|---|---|---|---|---|---|---|---|
| 1 | 기존 | 거더외부 | 균열부백테 | | 0.2 | 3.0 | 0.60 | m <sup>2</sup> | 1 | 0.60 | |
| 2 | 기존 | 거더외부 | 망상균열 | | 1.3 | 1.0 | 1.30 | m <sup>2</sup> | 1 | 1.30 | |
| 3 | 기존 | 거더외부 | 망상균열 | | 1.0 | 3.5 | 3.50 | m <sup>2</sup> | 1 | 3.50 | |

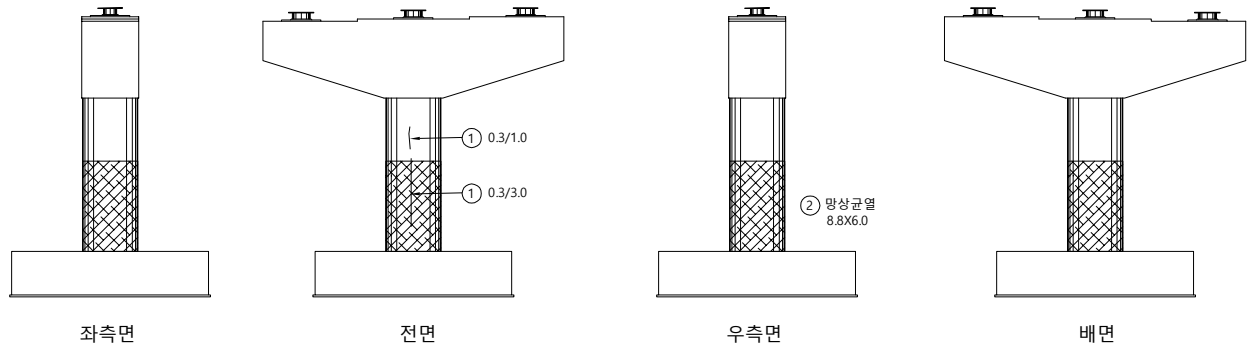
| 번<br>호 | 발생<br>년도 | 부재 | 손상내용 | 손상현황 | | | | | | | 비 고 |
|---|---|---|---|---|---|---|---|---|---|---|---|
| 1 | 기존 | 교각 | 균열(0.3mm이상) | 0.3 | 3.0 | | 3.00 | m | 1 | 3.00 | 21'상 보수 |
| 2 | 기존 | 교각 | 망상균열 | | 6.0 | 8.8 | 52.80 | m' | 1 | 52.80 | 21'상 보수 |
| 3 | 21상 | 교각 | 균열(0.3mm이상) | 0.3 | 1.0 | | 1.00 | m | 1 | 1.00 | 신규 |
