서울문산 고속도로 시설물  
정기안전점검용역

외관조사망도  
( 서문27교(문산) )

서울문산고속도로(주)

(주)명성엔지니어링

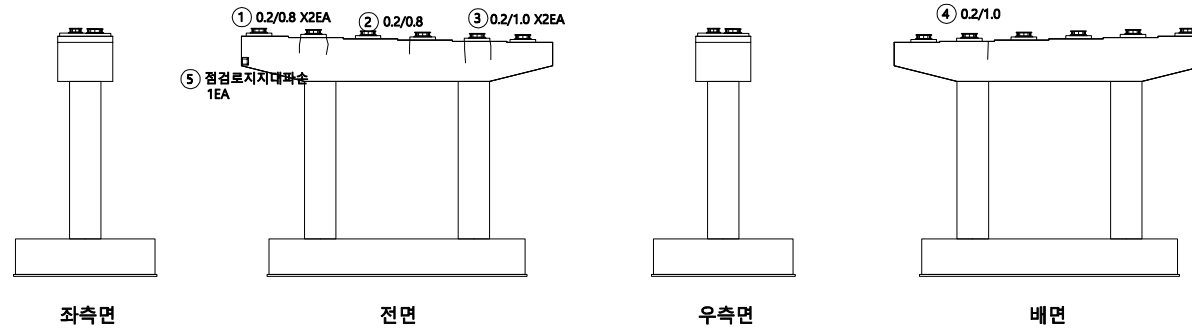
| | | | 서문27교(문산) 교각 P1 |

| 번호 | 발생<br>년도 | 부재 | 손상내용 | 손상현황 | | | | | | | 비고 |
|---|---|---|---|---|---|---|---|---|---|---|---|
| 1 | 기존 | 교각 | 균열(0.3mm미만) | 0.2 | 0.8 | | 0.80 | m | 2 | 1.60 | 21'상 보수 |
| 2 | 기존 | 교각 | 균열(0.3mm미만) | 0.2 | 0.8 | | 0.80 | m | 1 | 0.80 | 21'상 보수 |
| 3 | 기존 | 교각 | 균열(0.3mm미만) | 0.2 | 1.0 | | 1.00 | m | 2 | 2.00 | 21'상 보수 |
| 4 | 기존 | 교각 | 균열(0.3mm미만) | 0.2 | 1.0 | | 1.00 | m | 1 | 1.00 | 21'상 보수 |
| 5 | 21상 | 교각 | 점검로지지대파손 | | | | 1.00 | EA | 1 | 1.00 | 신규 |
