서울문산 고속도로 시설물  
정기안전점검용역

외관조사망도  
( 서문27교(서울) )

(주)명성엔지니어링

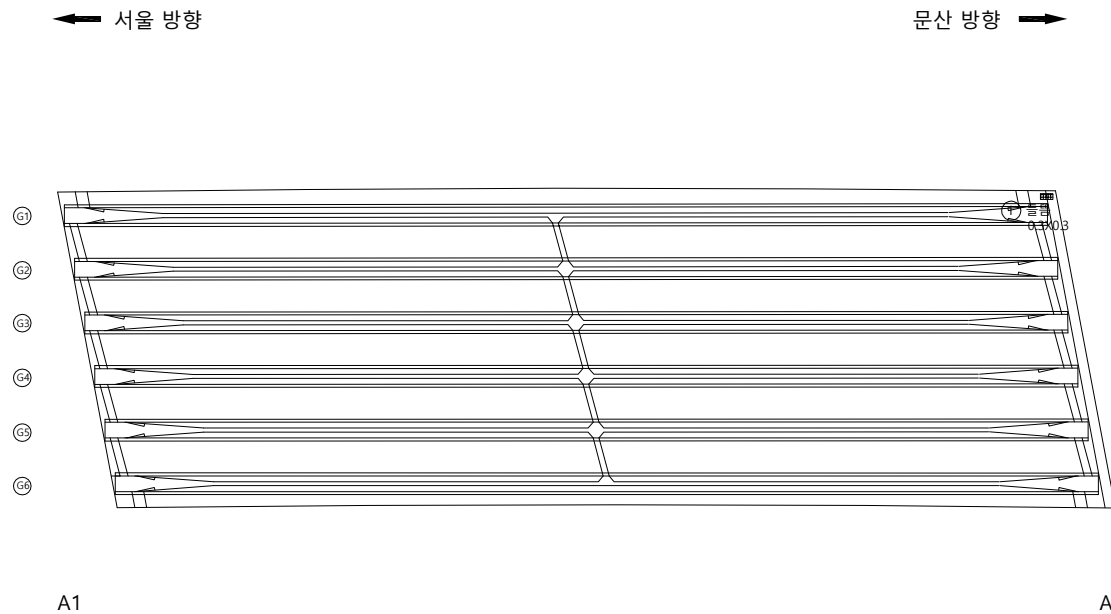
ID : 서문27교(서울) 바닥판하면 S1

| 번호 | 발생<br>년도 | 부재 | 손상내용 | 손상현황 | | | | | | | 비고 |
|---|---|---|---|---|---|---|---|---|---|---|---|
| 1 | 21상 | 바닥판 | 들뜸 | | 0.3 | 0.3 | 0.09 | m <sup>2</sup> | 1 | 0.09 | 신규 |

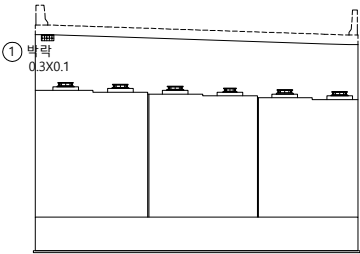
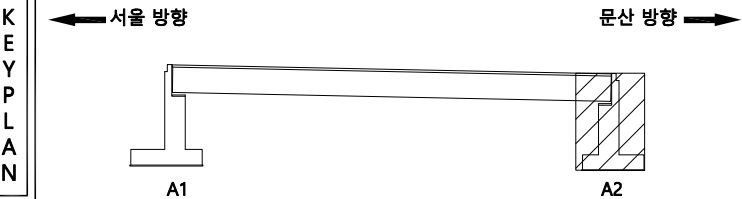
| 번호 | 발생년도 | 부재 | 손상내용 | 손상현황 | | | | | | | 비고 |
|---|---|---|---|---|---|---|---|---|---|---|---|
| 1 | 21상 | 교대 | 박락 | | 0.3 | 0.1 | 0.03 | m <sup>2</sup> | 1 | 0.03 | 신규 |
