# 서울문산 고속도로 시설물 정기안전점검용역

## 외관조사망도 ( 장진천2교(문산) )

서울문산고속도로(주)

(주)명성엔지니어링

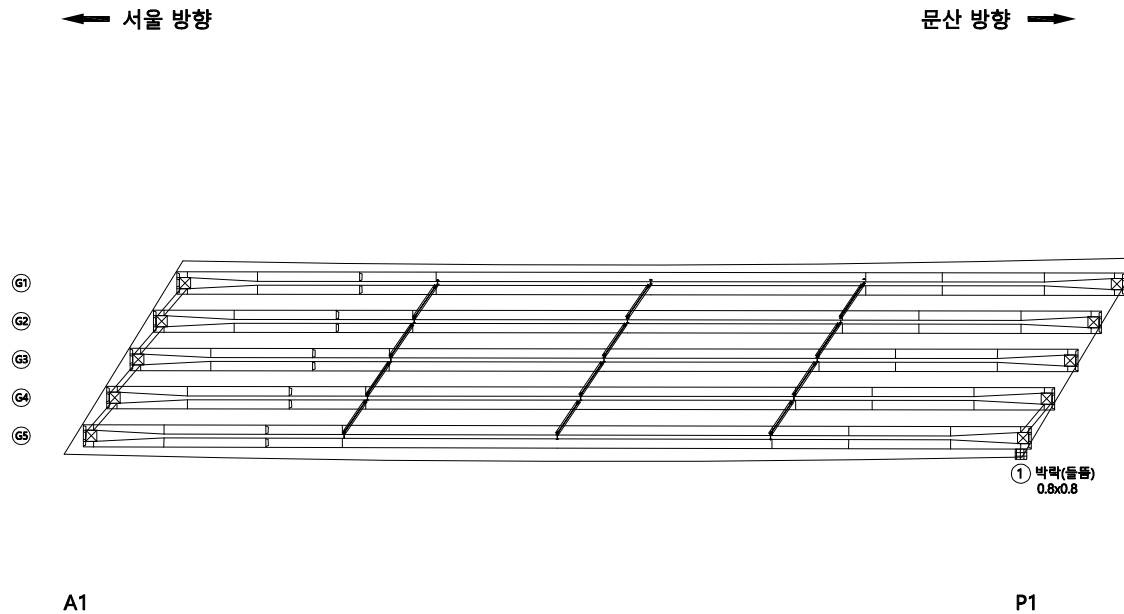
ID : 장진천2교(문산) 바닥판하면 S1

| 번호 | 발생<br>년도 | 부재 | 손상내용 | 손상현황 | | | | | | 비 고 | |
|---|---|---|---|---|---|---|---|---|---|---|---|
| 1 | 기존 | 바닥판 | 박락(돌출) | | 0.8 | 0.8 | 0.64 | m² | 1 | 0.64 | |

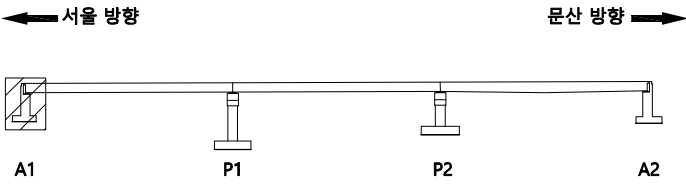
| 부식 | 좌굴, 변형 | 기 타 | 장진천2교(문산) 교대 A1 |

| 번호 | 발생<br>년도 | 부재 | 손상내용 | 손상현황 | | | | | | | 비 고 |
|---|---|---|---|---|---|---|---|---|---|---|---|
| 1 | 기존 | 교량받침 | 스토퍼간섭<br>(1ea) | | | | 1.00 | EA | 1 | 1.00 | |
| 2 | 기존 | 교량받침 | 받침물탈균열 | 0.1 | 0.2 | | 0.20 | m | 1 | 0.20 | 21'상 보수 |
| 3 | 기존 | 교량받침 | 받침물탈균열 | 0.1 | 0.2 | | 0.20 | m | 2 | 0.40 | 21'상 보수 |
| 4 | 기존 | 교대 | 균열부백테 | | 0.2 | 0.6 | 0.12 | m <sup>2</sup> | 1 | 0.12 | |

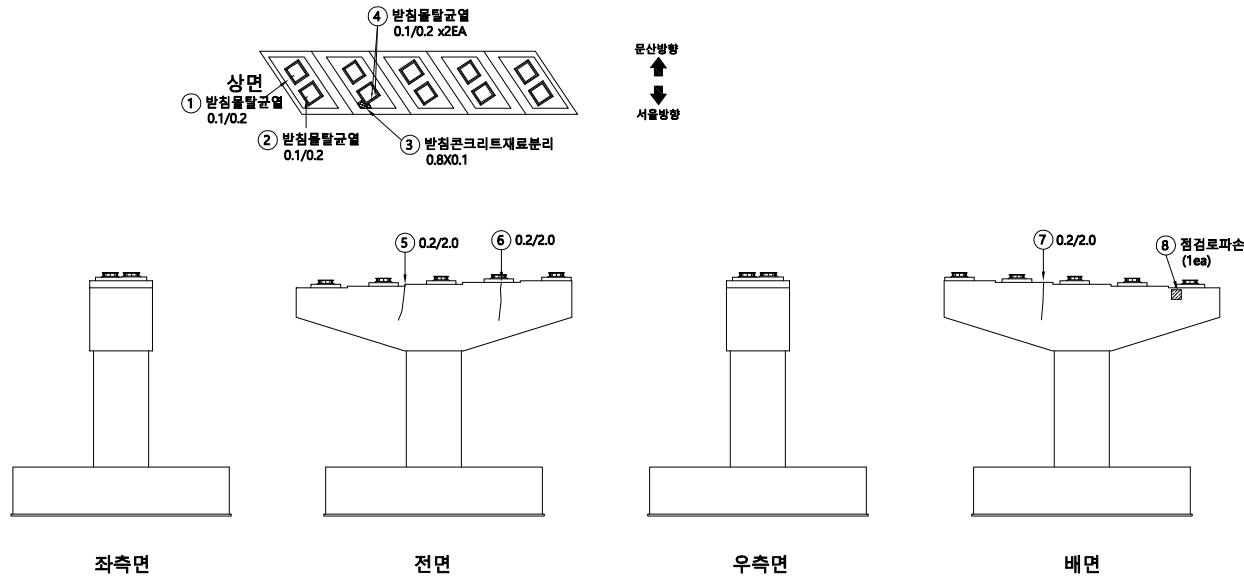
| 번호 | 발생년도 | 부재 | 손상내용 | 손상현황 | | | | | | | 비고 |
|---|---|---|---|---|---|---|---|---|---|---|---|
| 1 | 기존 | 교량받침 | 받침물갈균열 | 0.1 | 0.2 | | 0.20 | m | 1 | 0.20 | 21'상 보수 |
| 2 | 기존 | 교량받침 | 받침물갈균열 | 0.1 | 0.2 | | 0.20 | m | 1 | 0.20 | 21'상 보수 |
| 3 | 기존 | 교량받침 | 받침콘크리트재료분리 | | | 0.1 | 0.08 | m <sup>2</sup> | 1 | 0.08 | 21'상 보수 |
| 4 | 기존 | 교량받침 | 받침물갈균열 | 0.1 | 0.2 | | 0.20 | m | 2 | 0.40 | 21'상 보수 |
| 5 | 기존 | 교각 | 균열(0.3mm미만) | 0.2 | 2.0 | | 2.00 | m | 1 | 2.00 | 21'상 보수 |
| 6 | 기존 | 교각 | 균열(0.3mm미만) | 0.2 | 2.0 | | 2.00 | m | 1 | 2.00 | 21'상 보수 |
| 7 | 기존 | 교각 | 균열(0.3mm미만) | 0.2 | 2.0 | | 2.00 | m | 1 | 2.00 | 21'상 보수 |
| 8 | 기존 | 교각 | 점점토파손 | | | | 1.00 | EA | 1 | 1.00 | |

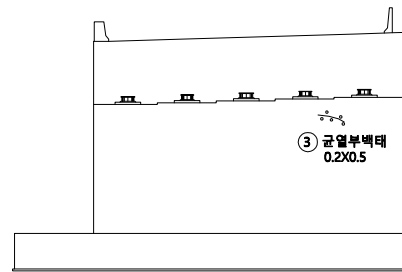
| 번호 | 발생<br>년도 | 부재 | 손상내용 | 손상현황 | | | | | | 개소 | 종합<br>물량 | 비고 |
|---|---|---|---|---|---|---|---|---|---|---|---|---|
| 3 | 기존 | 교각 | 균열부백태 | | 0.2 | 0.5 | 0.10 | m <sup>2</sup> | 1 | 0.10 | | |
