서울문산 고속도로 시설물  
정기안전점검용역

외관조사망도  
( 장진천2교(서울) )

(주)명성엔지니어링

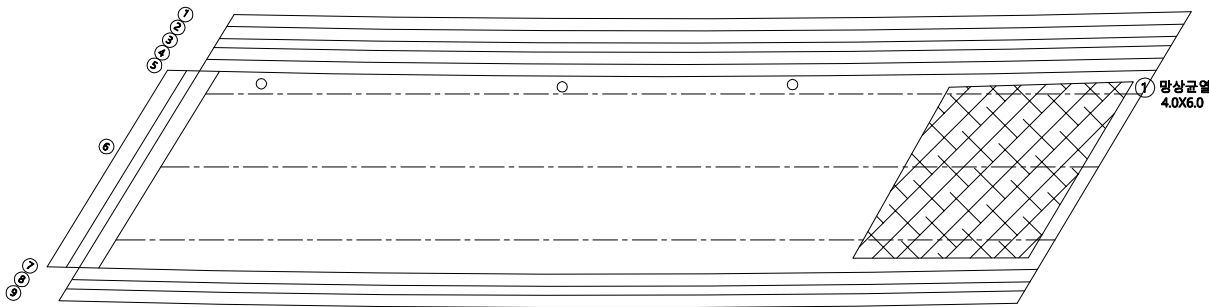
도면명  
장진천2교(서울) 바닥판상면 S1

| 번호 | 발생<br>년도 | 부재 | 손상내용 | 손상현황 | | | | | | | 비고 |
|---|---|---|---|---|---|---|---|---|---|---|---|
| 1 | 21상 | 교면포장 | 망상균열 | | 4.0 | 6.0 | 24.00 | m <sup>2</sup> | 1 | 24.00 | 신규 |

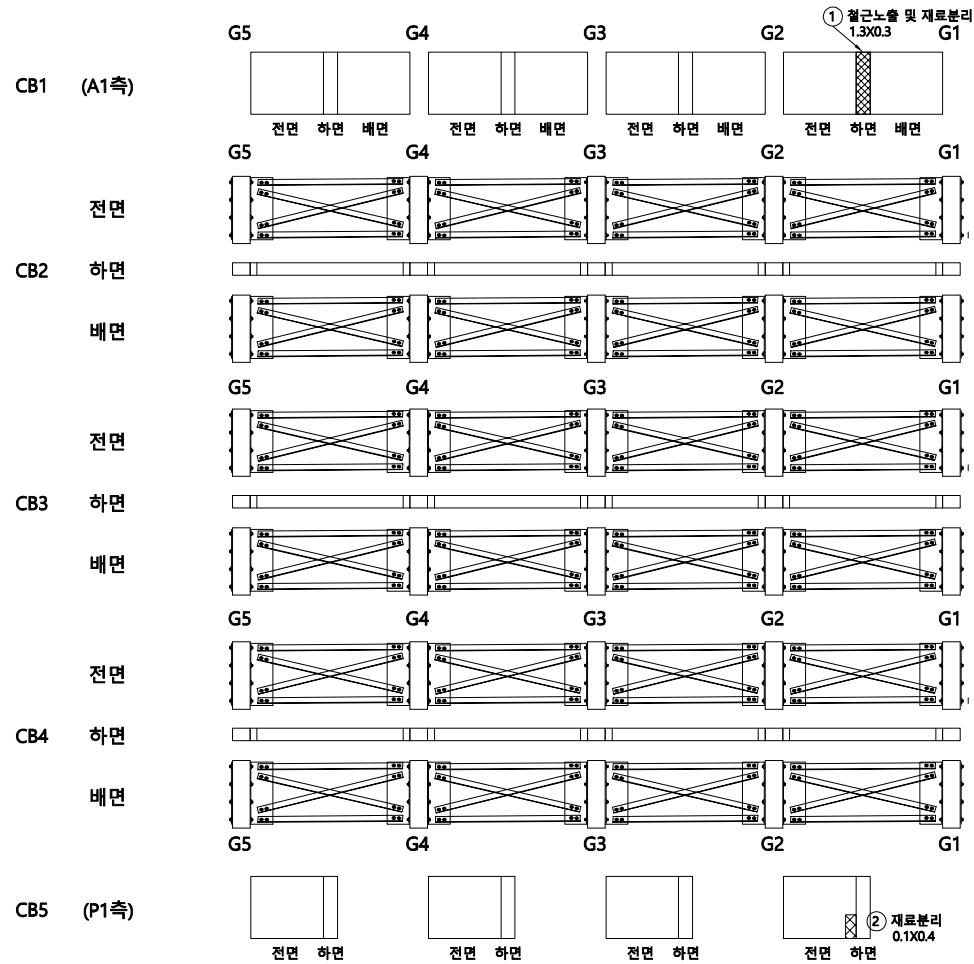
| | | | 장진천2교(서울) 가로보 S1 |

| 번호 | 발생<br>년도 | 부재 | 손상내용 | 손상현황 | | | | | | | 비고 |
|---|---|---|---|---|---|---|---|---|---|---|---|
| 1 | 기존 | 가로보 | 철근노출 및 재료분리 | | 0.3 | 1.3 | 0.39 | m² | 1 | 0.39 | 21'상 보수 |
| 2 | 기존 | 가로보 | 재료분리 | | 0.4 | 0.1 | 0.04 | m² | 1 | 0.04 | |

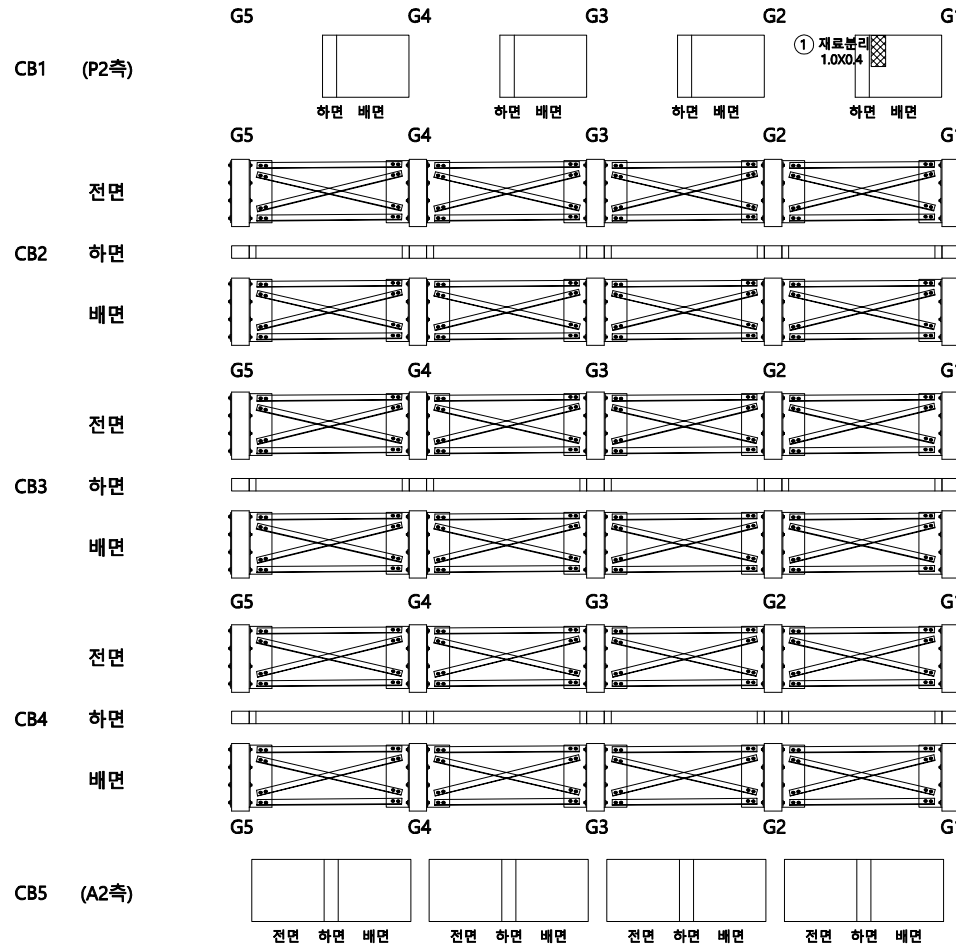
| | | | 장진천2교(서울) 가로보 S3 |

| 번호 | 발생년도 | 부재 | 손상내용 | 손상현황 | | | | | | | 비고 |
|---|---|---|---|---|---|---|---|---|---|---|---|
| 1 | 기준 | 가로보 | 재료분리 | | 0.4 | 1.0 | 0.40 | m <sup>2</sup> | 1 | 0.40 | |

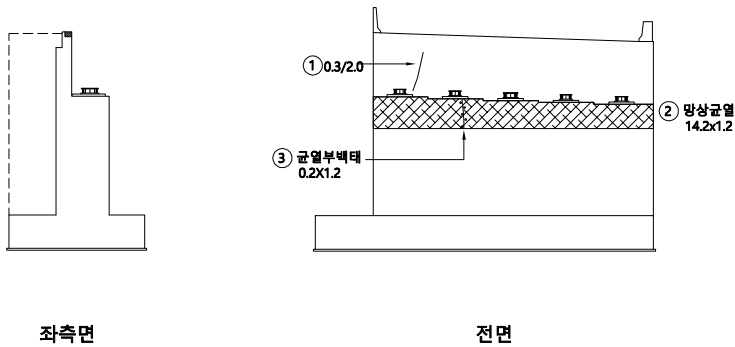
| | 누수, 습윤부 | | 백테 | | 외적물 | 도면명 | 장진천2교(서울) 교대 A1 |

| 번호 | 발생<br>년도 | 부재 | 손상내용 | 손상현황 | | | | | | | 비 고 |
|---|---|---|---|---|---|---|---|---|---|---|---|
| 1 | 기존 | 교대 | 균열(0.3mm이상) | 0.3 | 2.0 | | 2.00 | m | 1 | 2.00 | 21'상 보수 |
| 2 | 기존 | 교대 | 망상균열 | | 1.2 | 14.0 | 16.80 | m² | 1 | 16.80 | 21'상 보수 |
| 3 | 기존 | 교대 | 균열부백테(0.3mm이상) | | 0.2 | 1.2 | 0.24 | m² | 1 | 0.24 | |

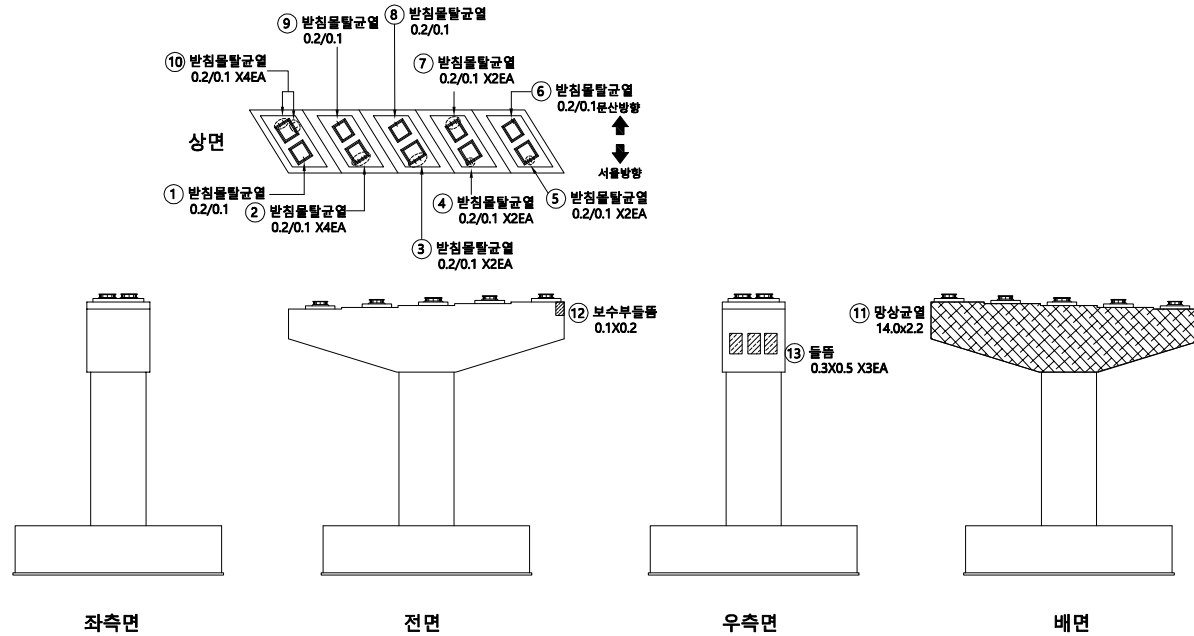
| 번호 | 발생<br>년도 | 부재 | 손상내용 | 손상현황 | | | | | | | 비고 |
|---|---|---|---|---|---|---|---|---|---|---|---|
| 1 | 기존 | 교량받침 | 받침물발균열 | 0.2 | 0.1 | | 0.10 | m | 1 | 0.10 | 21'상 보수 |
| 2 | 기존 | 교량받침 | 받침물발균열 | 0.2 | 0.1 | | 0.10 | m | 4 | 0.40 | 21'상 보수 |
| 3 | 기존 | 교량받침 | 받침물발균열 | 0.2 | 0.1 | | 0.10 | m | 2 | 0.20 | 21'상 보수 |
| 4 | 기존 | 교량받침 | 받침물발균열 | 0.2 | 0.1 | | 0.10 | m | 2 | 0.20 | 21'상 보수 |
| 5 | 기존 | 교량받침 | 받침물발균열 | 0.2 | 0.1 | | 0.10 | m | 2 | 0.20 | 21'상 보수 |
| 6 | 기존 | 교량받침 | 받침물발균열 | 0.2 | 0.1 | | 0.10 | m | 1 | 0.10 | 21'상 보수 |
| 7 | 기존 | 교량받침 | 받침물발균열 | 0.2 | 0.1 | | 0.10 | m | 2 | 0.20 | 21'상 보수 |
| 8 | 기존 | 교량받침 | 받침물발균열 | 0.2 | 0.1 | | 0.10 | m | 1 | 0.10 | 21'상 보수 |
| 9 | 기존 | 교량받침 | 받침물발균열 | 0.2 | 0.1 | | 0.10 | m | 1 | 0.10 | 21'상 보수 |
| 10 | 기존 | 교량받침 | 받침물발균열 | 0.2 | 0.1 | | 0.10 | m | 4 | 0.40 | 21'상 보수 |
| 11 | 기존 | 교각 | 망상균열 | | 2.2 | 14.0 | 30.80 | m <sup>2</sup> | 1 | 30.80 | 21'상 보수 |
| 12 | 21상 | 교각 | 보수부물동 | | 0.1 | 0.2 | 0.02 | m <sup>2</sup> | 1 | 0.02 | 신규 |
| 13 | 21상 | 교각 | 물동 | | 0.3 | 0.5 | 0.15 | m <sup>2</sup> | 3 | 0.45 | 신규 |

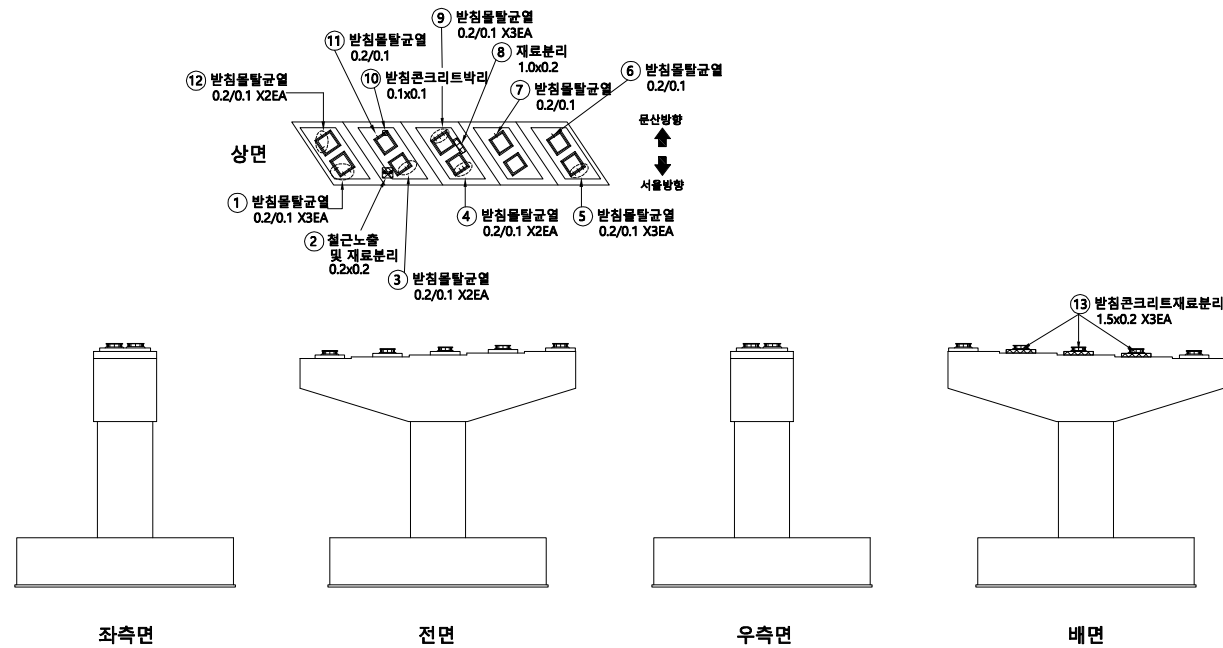
발주처  
서울문산고속도로(주)용역명  
서울문산고속도로 시설물  
경기안전점검용역도면명  
장진천2교(서울) 교각 P2도면번호  
15

| 번호 | 발생<br>년도 | 부재 | 손상내용 | 손상현황 | | | | | | 비 고 | |
|---|---|---|---|---|---|---|---|---|---|---|---|
| 1 | 기존 | 교량받침 | 받침물탈균열 | 0.2 | 0.1 | | 0.10 | m | 3 | 0.30 | 21'상 보수 |
| 3 | 기존 | 교량받침 | 받침물탈균열 | 0.2 | 0.1 | | 0.10 | m | 2 | 0.20 | 21'상 보수 |
| 4 | 기존 | 교량받침 | 받침물탈균열 | 0.2 | 0.1 | | 0.10 | m | 2 | 0.20 | 21'상 보수 |
| 5 | 기존 | 교량받침 | 받침물탈균열 | 0.2 | 0.1 | | 0.10 | m | 3 | 0.30 | 21'상 보수 |
| 6 | 기존 | 교량받침 | 받침물탈균열 | 0.2 | 0.1 | | 0.10 | m | 1 | 0.10 | 21'상 보수 |
| 7 | 기존 | 교량받침 | 받침물탈균열 | 0.2 | 0.1 | | 0.10 | m | 1 | 0.10 | 21'상 보수 |
| 9 | 기존 | 교량받침 | 받침물탈균열 | 0.2 | 0.1 | | 0.10 | m | 3 | 0.30 | 21'상 보수 |
| 11 | 기존 | 교량받침 | 받침물탈균열 | 0.2 | 0.1 | | 0.10 | m | 1 | 0.10 | 21'상 보수 |
| 12 | 기존 | 교량받침 | 받침물탈균열 | 0.2 | 0.1 | | 0.10 | m | 2 | 0.20 | 21'상 보수 |

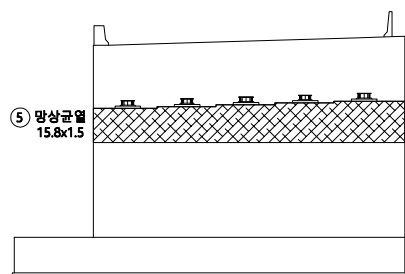
| 부식 | 좌굴, 변형 | 기타 | 도면명<br>장진천2교(서울) 교대 A2 |

| 번호 | 발생년도 | 부재 | 손상내용 | 손상현황 | | | | | | | 비고 |
|---|---|---|---|---|---|---|---|---|---|---|---|
| 1 | 기존 | 교량받침 | 망상균열 | | 1.1 | 0.96 | 1.06 | m <sup>2</sup> | 1 | 1.06 | 21'상 보수 |
| 2 | 기존 | 교량받침 | 반침물탈균열 | 0.2 | 0.1 | | 0.10 | m | 1 | 0.10 | 21'상 보수 |
| 3 | 기존 | 교량받침 | 반침물탈균열 | 0.2 | 0.1 | | 0.10 | m | 1 | 0.10 | 21'상 보수 |
| 4 | 기존 | 교량받침 | 반침물탈균열 | 0.2 | 0.1 | | 0.10 | m | 3 | 0.30 | 21'상 보수 |
| 5 | 기존 | 교각 | 망상균열 | | 1.5 | 15.8 | 23.70 | m <sup>2</sup> | 1 | 23.70 | 21'상 보수 |
